Consequências desastrosas de um projeto estrutural inadequado

Disastrous results of an unmeet structural framing

MORAIS, Tereza Rachel Coelho⁽¹⁾; COUTO, Douglas⁽²⁾; SILVA, Ricardo Nigre⁽³⁾; MENEZES, Deivid Washington⁽⁴⁾. MOUCHREK, Gilberto⁽⁵⁾. HELENE, Paulo⁽⁶⁾

CONSEQUÊNCIAS DESASTROSAS DE UM PROJETO ESTRUTURAL INADEQUADO

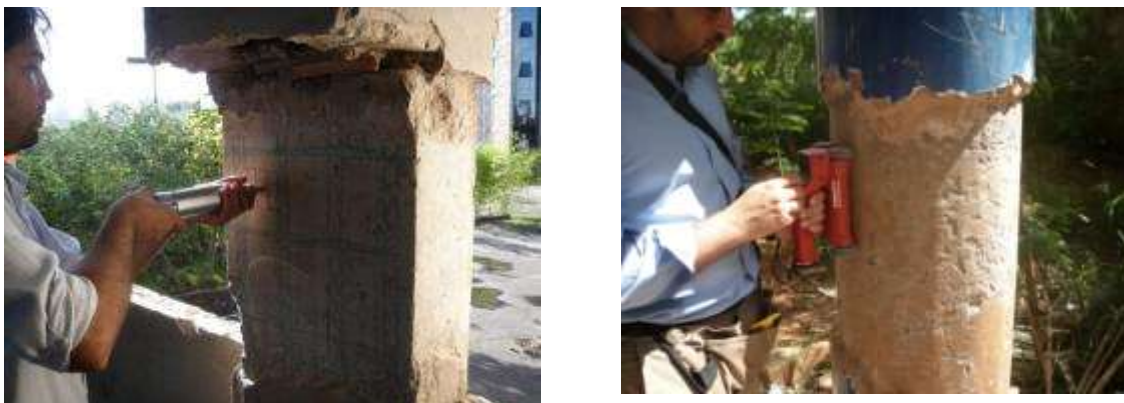
O resultado deste método é chamado de índice esclerométrico, que guarda uma relação com a resistência à compressão do concreto, propriedade de muita importância para avaliação do material do ponto de vista do comportamento mecânico, da homogeneidade da execução da estrutura e da durabilidade. Todas as leituras conduzidas neste trabalho foram realizadas com o esclerômetro na posição horizontal atuando diretamente sobre o substrato, como ilustrado na Fig. 3.1.

Figura 3.1 Ensaio de esclerometria e utilização de pacômetro para identificação das armaduras.

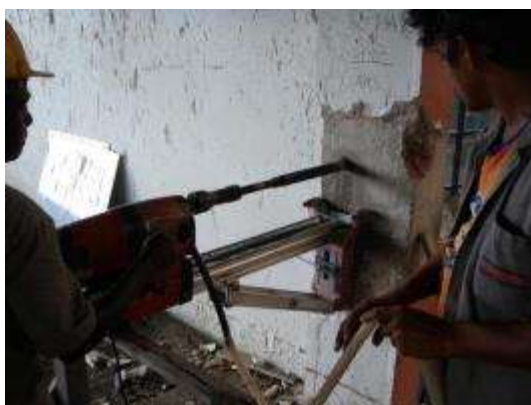
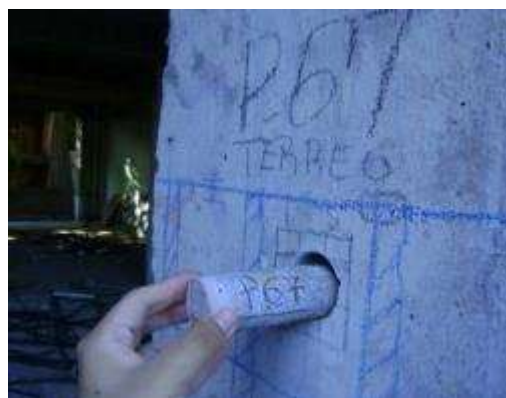
Para os ensaios de extração de testemunhos, ilustrados nas Fig. 3.2, foi empregado cálice de diâmetro de 4,2cm, uma vez que, não havia espaço suficiente entre as armaduras para o emprego de cálice de diâmetro maior. Conforme VIEIRA FILHO (2007) a relação entre diâmetro do agregado graúdo e diâmetro do cálice de extração tem pouca

Figura 3.2. Extração de testemunho sendo realizada.

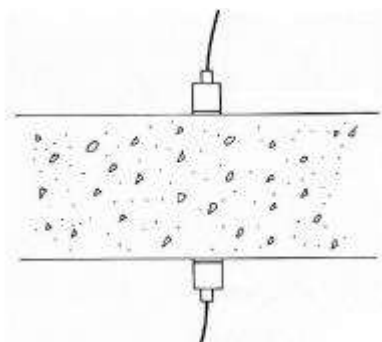
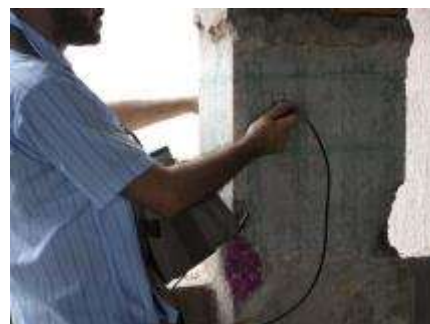
Figura 3.3 Posição relativa entre os dois transdutores do equipamento de ultrassom: Transmissão direta.

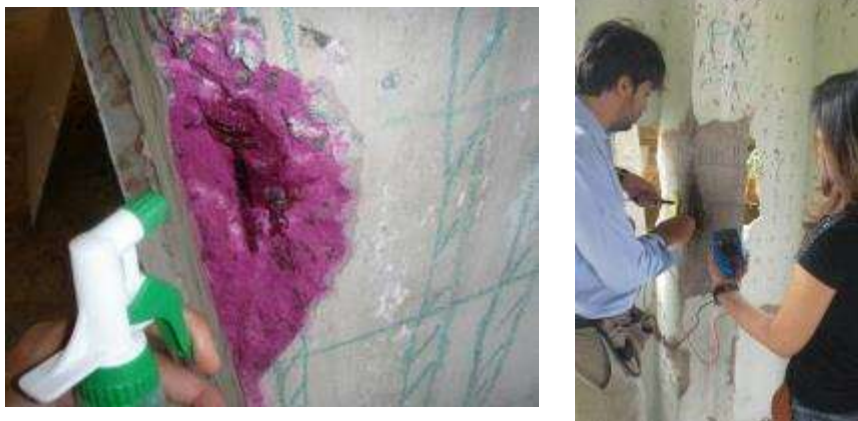
Neste estudo/inspeção, a medida da profundidade de carbonatação foi realizada em superfície recém-fraturada do concreto, coletando-se em cada medida a profundidade mínima e máxima da frente de carbonatação, assim como a média de avanço dessa frente, como mostrado na Fig. 3.4.

Figura 3.4 Medições da profundidade de carbonatação e do potencial de corrosão.

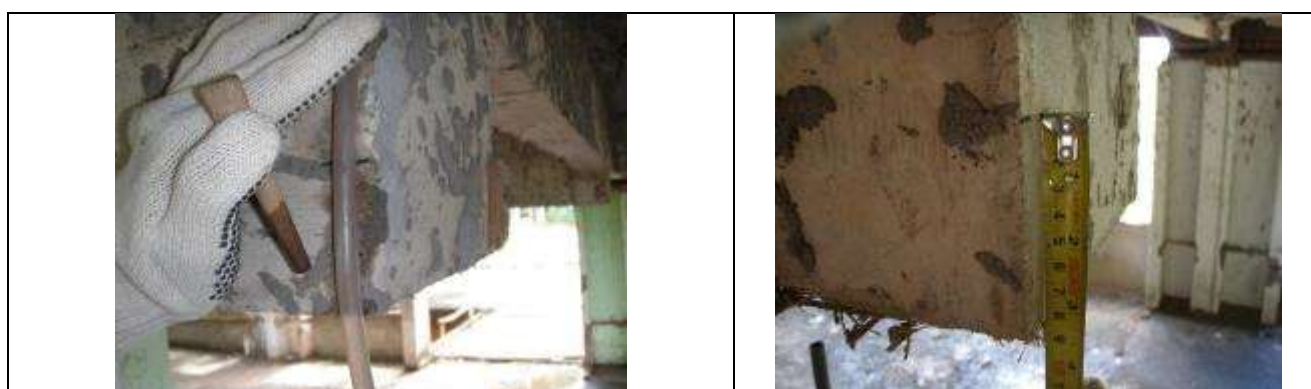
Nesses locais realizaram-se avaliações das flechas, com auxílio de nível de mangueira, tomando como referência o vértice da viga com o pilar e medindo a deflexão do extremo da viga em relação a este ponto. O procedimento de verificação das flechas pode ser observado nas Fig. 3.6.

Figura 3.6 Medição de flecha em viga em balanço com auxílio de mangueira de nível.

Como se observa nos dados da Tabela 4.2 os valores das flechas medidas no local estão muito acima das flechas limites, admissíveis pela norma brasileira, e os valores das flechas calculadas, conforme as dimensões da estrutura existentes estão muito próximos dos valores existentes.

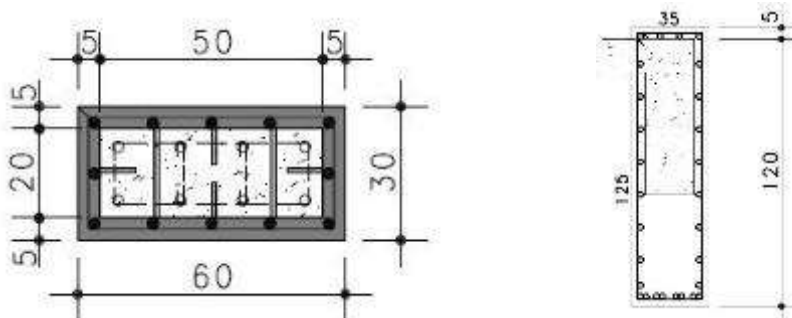
Algumas vigas encontravam se com flechas excessivas com até três vezes o deslocamento permitido por norma. Na Fig. 5.4 detalhe do reforço de um pilar, e de uma viga subdimensionada que teve de ser reforçada para vencer um vão livre de 13m.

O reforço típico dos pilares foi feito via encamisamento dos elementos, uma vez que as características arquitetônicas iniciais seriam mantidas. Junto ao encamisamento, foi previsto uma espessura que, conferisse ao pilar capacidade resistente adequada aos esforços solicitantes, e também garantisse a espessura de cobrimento adequada ($>3\text{cm}$) a classe de agressividade a que a estrutura se encontra exposta.

Figura 5.3 Reforço típico dos pilares e vigas via encamisamento.
