Como se encontram as marquises do Recife?

JOÃO R. CARVALHO
TIAGO .O. CHAVES
ANTONIO CARLOS A. MELO
ELIANA CRISTINA B. MONTEIRO
ESCOLA POLITÉCNICA DE PERNAMBUCO
UNIVERSIDADE DE PERNAMBUCO

PAULO R. L. HELENE
ESCOLA POLITÉCNICA DE SÃO PAULO
UNIVERSIDADE DE SÃO PAULO

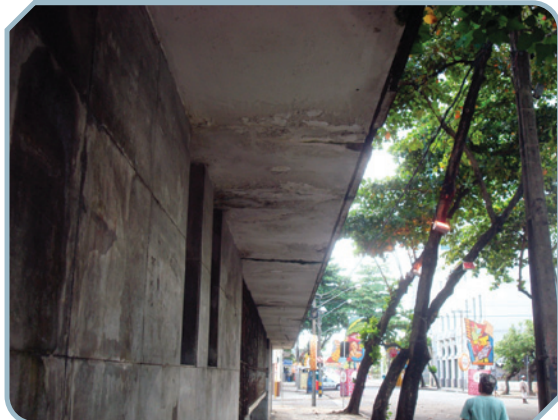
Foto 1 – Vista lateral da Marquise M1 no Recife antigo

A exposição das armaduras, uma das manifestações patológicas mais graves, muito encontrada, pode ser ocasionada por falhas de projeto e/ou de execução, por não prever um cobrimento nominal suficiente para armaduras ou, quando previsto, ignorado durante a concretagem devido à irrelevância com que é tratado esse elemento estrutural.

A marquise em questão, a M1, apresentava as armaduras da viga de apoio expostas em diversos pontos (Foto 1).

Observamos, assim, que, para a marquise M1, é recomendável sua recuperação em caráter emergencial, corrigindo-se as deficiências de impermeabilização, drenagem e de recuperação estrutural.

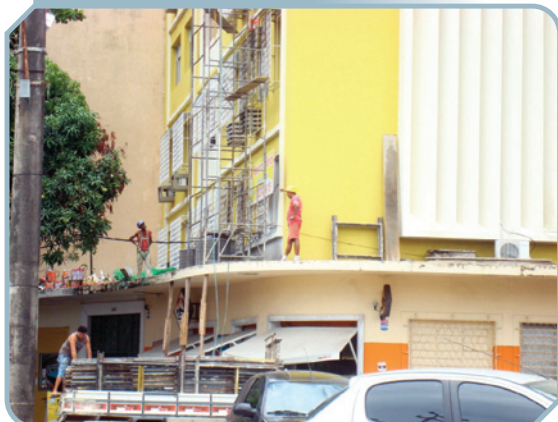
Localizada na Avenida Rio Branco, no bairro do Recife Antigo, o prédio desta marquise realizava serviços de manutenção na fachada e recuperação da marquise que apresentavam armaduras expostas. Foi executado um escoramento na marquise para sua manutenção e para que a mesma pudesse servir de apoio para os andaimes que seriam necessários para a manutenção da fachada da edificação. A marquise M2, uma estrutura em balanço, apresentava escoramento na extremidade do balanço e sobre a mesma foi apoiado os andaimes, trabalhadores e materiais, mudando a sua condição de apoio e aumentando a sobrecarga.

Foto 2 – Detalhe da reforma com homens, andaimes e materiais de construção sobre a M2 no centro do Recife

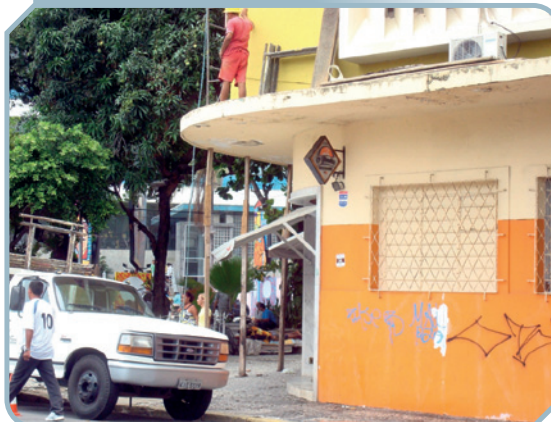
Foto 3 – Escoramento incorreto da M2 no centro do Recife

Este procedimento provoca a instabilidade da estrutura: o escoramento na extremidade da marquise passa a ser um apoio e a mesma, ao invés de ser apenas engastada em um dos lados, passou a ter um apoio e um engaste, fazendo surgir esforços de tração na face inferior da marquise, que não foi dimensionada para combatê-lo, podendo levá-la a colapsar.

Para a execução de um escoramento de uma marquise, deve-se levar em consideração as sobrecargas existentes, para que seja dimensionado o escoramento que venha a combatê-las e anular ou reduzir a um mínimo necessário os esforços de tração na face inferior da marquise. As escoras devem ser colocadas como mostra a Figura 2, desta forma o momento positivo não será suficiente para danificar a peça. As escoras sempre devem ser colocadas de dentro para fora e retiradas de fora para dentro, garantindo, assim, que a extremidade da marquise fique sempre em balanço.

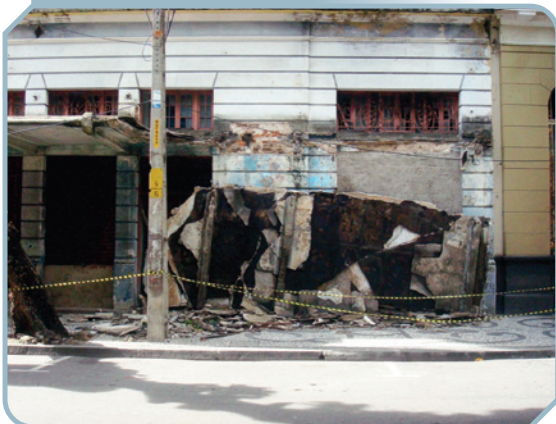
Dois dias após as celebrações do carnaval de 2009, desabou um trecho da marquise M3, localizado na esquina da Avenida Marquês de Olinda com a Rua do Bom Jesus no Bairro do Recife Antigo, Recife - PE. Segundo análises realizadas, constatou-se que a edificação encontrava-se abandonada e não havia qualquer rotina de manutenção.

Foto 4 – Colapso total de parte da marquise M3

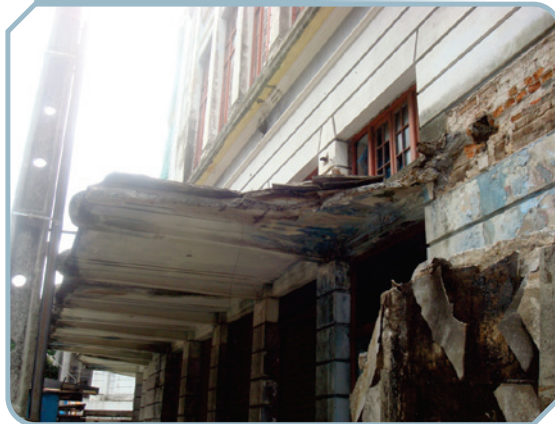
Foto 5 – Trecho da marquise M3 que colapsou

- Fissuras longitudinais das lajes e consolos com corrosão das armaduras;
- Perda de seção das armaduras por corrosão e posterior escoamento do aço;
- Armaduras rompidas;
- Infiltrações generalizadas ao longo de toda a laje da marquise;
- Presença de lodo e vegetação nas lajes e consolos.

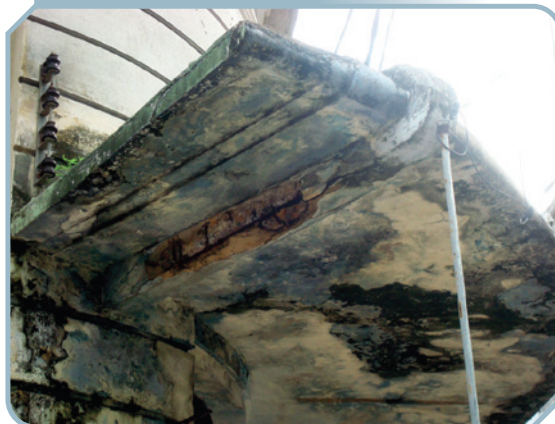
Na Foto 6, percebe-se um consolo com perda de seção das armaduras inferiores, inclusive nos estribos. As lajes apresentam presença de umidade e fungos resultantes da falta de impermeabilização nessas áreas.

Foto 6 – Consolo com armaduras corroídas e lajes fissuradas apresentando infiltração generalizada

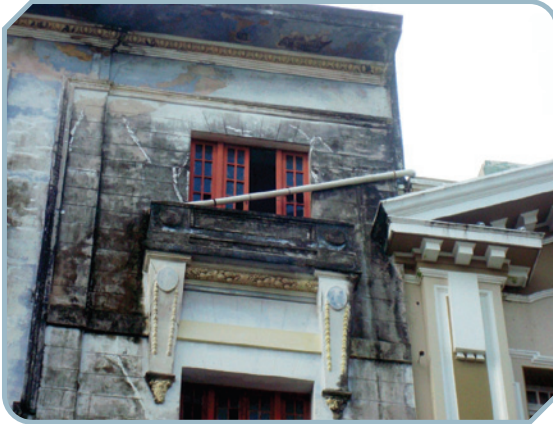
Foto 7 – Tubulação de queda d'águas pluviais sobre a Marquise M3

nhos caíam sobre a marquise de cerca de 9m de altura. O impacto ocasionado por essa queda d'água foi o suficiente para desagregar a camada de proteção mecânica da impermeabilização e, por conseguinte, danificar a mesma, agravando o estado da impermeabilização, gerando infiltrações e, o que foi pior, atingindo os consoles que vieram a colapso com parte da estrutura (Foto7).

Pode-se afirmar que a falta de manutenção foi um fator essencial para o desmoronamento da estrutura, tendo em vista que as patologias existentes se agravaram pela ausência da mesma.

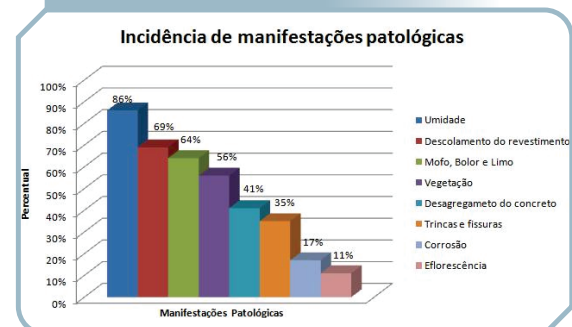
Figura 5 – Percentagem de manifestações patológicas encontradas nas Marquises do Centro do Recife

A partir da Figura 5 percebe-se que a manifestação patológica mais atuante

é a umidade (86%); seguida de destacamento do revestimento e de pintura (69%) e a incidência de mofo, bolor e limo (64%). Nota-se que essas manifestações estão relacionadas entre si e são provocadas pela presença de umidade, mostrando, assim, que através de uma única manifestação patológica pode desenvolver diversas patologias.

Outra manifestação patológica bastante incidente, encontrada em 56% das marquises analisadas, é o crescimento de vegetações que, devido ao acúmulo d'água em suas raízes, provoca umidade e outras patologias. A desagregação do concreto manifestou-se em 41% das marquises estudadas. Esta patologia é proveniente da expansão do aço oxidado, sendo bastante comum em edificações antigas, visto que existia uma prática de utilizar materiais argilosos e outros materiais como aglomerantes na produção do concreto, fato que reduz a resistência do concreto, aumenta o número de vazios deixando o concreto mais poroso, com um maior grau de absorção e com baixa aderência às armaduras, tornando-se, assim, um ambiente propício para o surgimento da corrosão nas armaduras e posterior destacamento no concreto.

A presença de fissuras e trincas também teve um índice alto, aproximadamente 35%. Existem as fissuras admissíveis por normas, seja por deformação, por dilatação térmica, execução e outras provenientes de patologias diversas, ocasionando, assim, um percentual tão

Ainda de acordo com a Figura 5, a corrosão das armaduras apresentou-se em apenas 17% das marquises inspecionadas. Entretanto, é importante ressaltar que o dado estatístico deste tipo de manifestação patológica refere-se à corrosão exposta, devendo ser maior quando se submeter à estrutura a ensaios. Foram executadas apenas inspeções visuais para a determinação das patologias e, em alguns casos, o diagnóstico foi dado baseando-se em sinais apresentados pelas marquises, como, por exemplo, manchas avermelhadas e fissuras no sentido das armaduras, conforme Helene (1992) tem considerado.

A eflorescência foi encontrada em 11% das marquises do Centro do Recife. Essa manifestação é formada pela dissolução do hidróxido de cálcio da pasta de cimento devido à penetração de água nos poros do concreto.

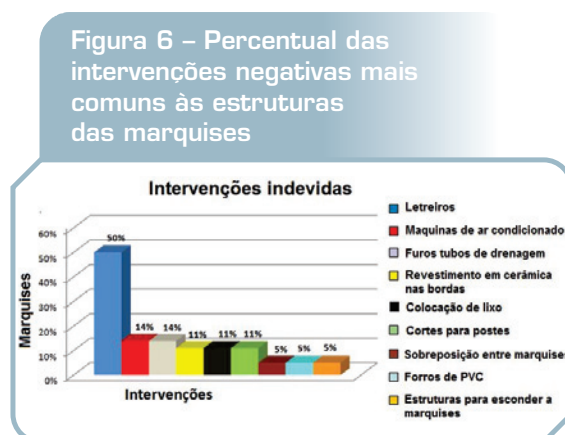
A Figura 6 mostra as percentagens das intervenções, que são prejudiciais às marquises e são mais comuns no Centro do Recife.

Analisando a Figura 6, os dados que merecem destaque são as percentagens das sobrecargas: ocasionadas por letreiro (50%); ocasionadas por ar condicionado (14%); e ocasionadas por lixo (11%). Estas sobrecargas podem levar as marquises a um quadro de fissuração, tendo em vista a sobrecarga que as mesmas vêm a transmitir, podendo ser agravado caso ocorra acúmulo de água na estrutura devido a entupimentos ou falta de drenagem.

Segundo a Figura 6, 14% das marquises em estudo tiveram sua laje seccionada próximo ao engaste, após a execução, para a passagem da tubulação de drenagem, e 11% tiveram sua laje recortada para instalação de poste da rede de energia elétrica. Qualquer estrutura de concreto armado só pode ser seccionada após a consulta ao calculista responsável pela obra ou outro contratado para tal, de modo que o mesmo determine a localização do furo e a necessidade ou não da execução de algum reforço. Foi constatado que 5% das marquises do espaço amostral desta pesquisa estão revestidas com forro e fachadas de PVC. Esta foi a solução mais econômica encontrada por alguns proprietários para melhorar a estética de suas lojas, escondendo assim as imperfeições do estado de conservação das marquises, solução essa muito perigosa, pois, além de dificultar a inspeção visual da estrutura, muitas vezes impede o acesso do vistoriador, podendo induzir a um diagnóstico incorreto.
