**AVALIAÇÃO DA RESISTÊNCIA DO CONCRETO AO MEIO  
AMBIENTE EM ESTRUTURA DE CONCRETO DO PORTO DO  
RECIFE: ESTUDO DE CASO.**

Dissertação apresentada ao Curso de Pós-Graduação em Engenharia Civil, da Escola Politécnica de Pernambuco da Universidade de Pernambuco para obtenção do título de Mestre em Engenharia.

O presente trabalho analisou o concreto de uma edificação no Porto do Recife, envolta em ambiente marinho, urbano e industrial, foram realizadas inspeções, ensaios de campo e de laboratório no intuito de verificar a degradação do concreto armado do Armazém 6 do Porto do Recife. Convergindo no sentido de realizar o diagnóstico da estrutura, levando em consideração as distintas condições de exposição a agentes agressivos de cada uma das quatro fachadas do armazém.

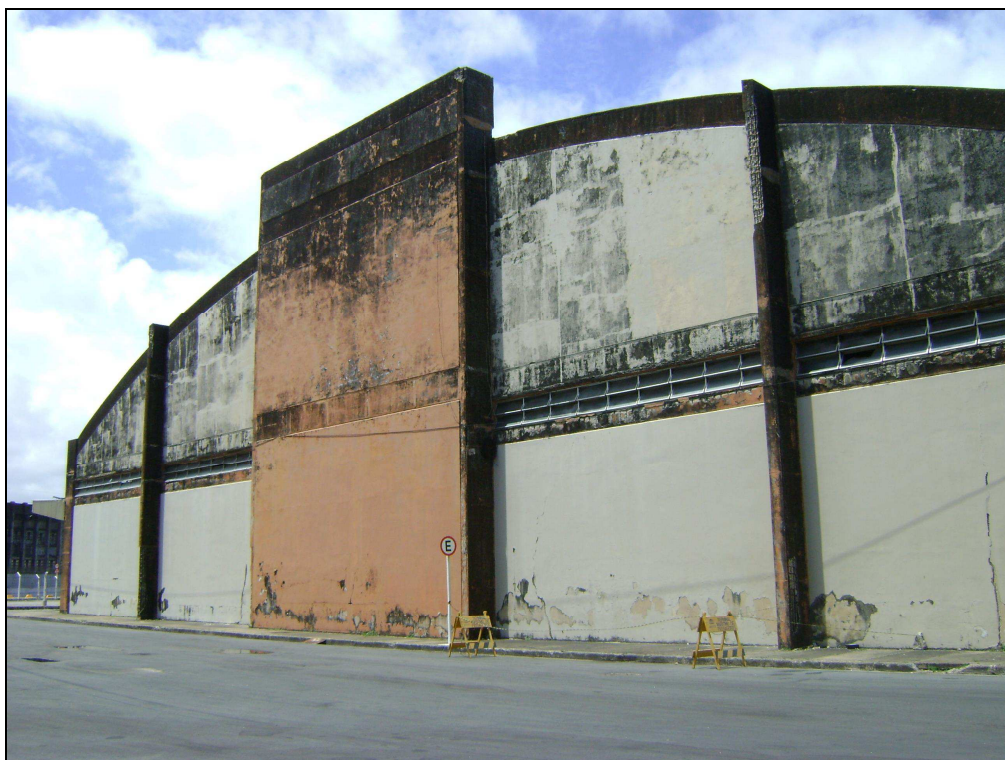
Foto 3.8 – Fachada Sul, dois cavaletes isolam a área com risco de queda de material.

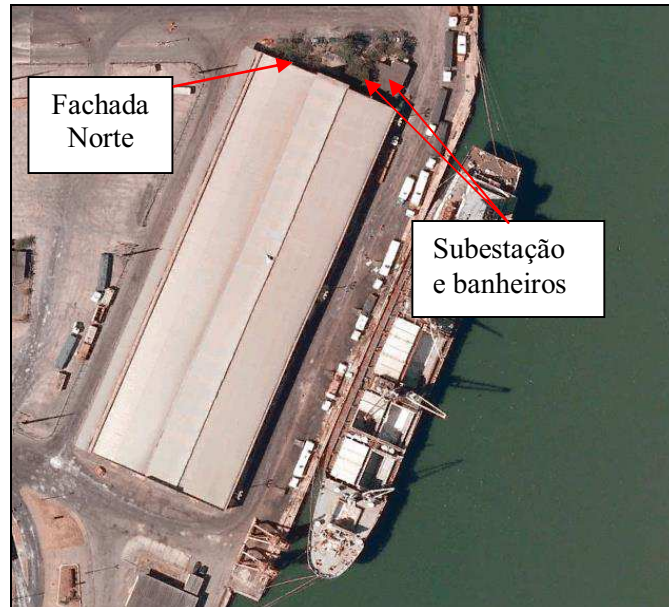
Foto 4.7 – Situação da Fachada Norte.

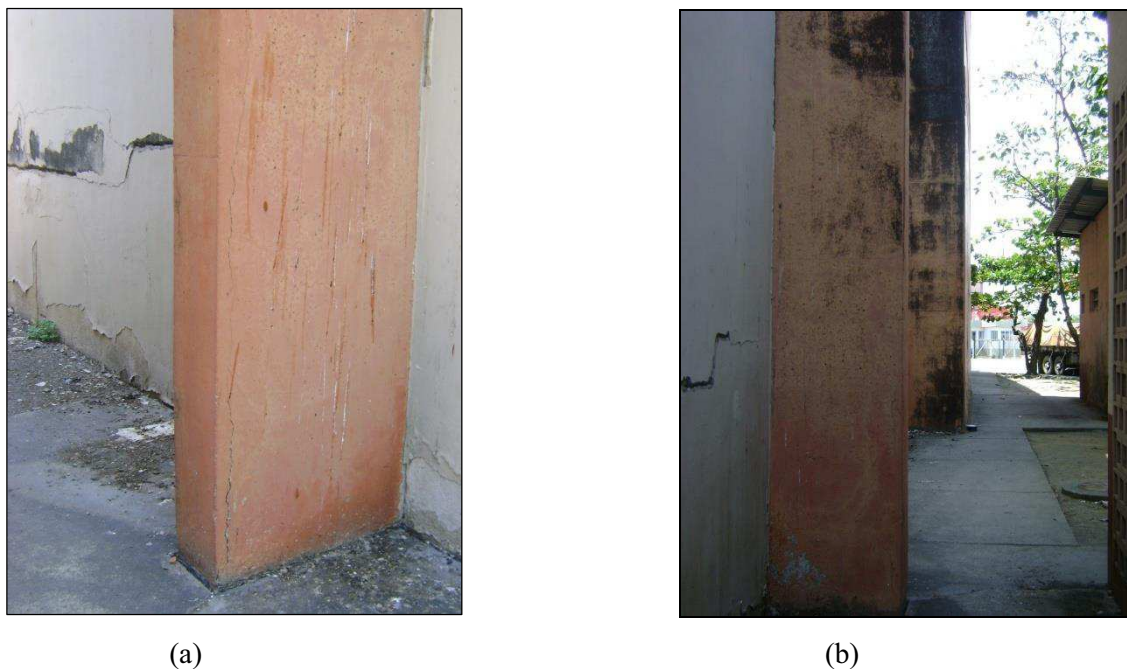
Foto 4.9 – (a) Pilar P40 apresentando fissura de corrosão de armadura e (b) Pilar P40, em primeiro plano, protegido pelo prédio da subestação elétrica, com pouca presença de bolor e ao fundo, Pilar P41, fora da área de proteção das construções, com acentuada presença de bolor.

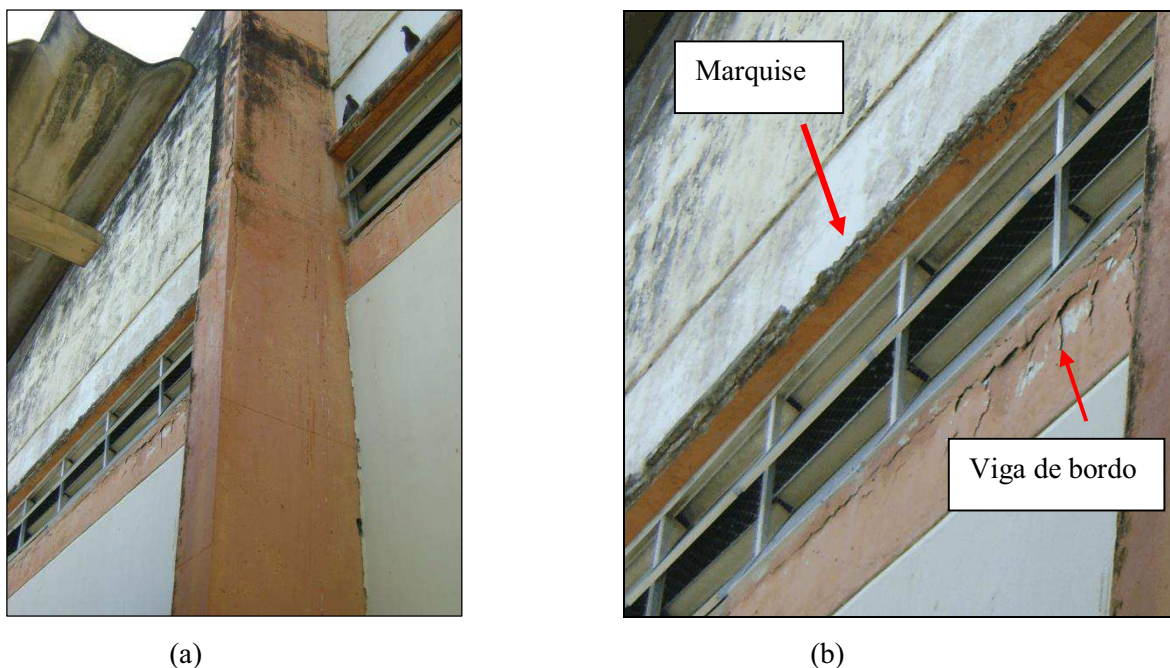
Foto 4.10 – (a) Presença de bolor na parte superior e ausência na parte inferior do Pilar P41 (b) detalhe da marquise apresentando armadura exposta e viga de bordo com fissuras de corrosão de armadura.

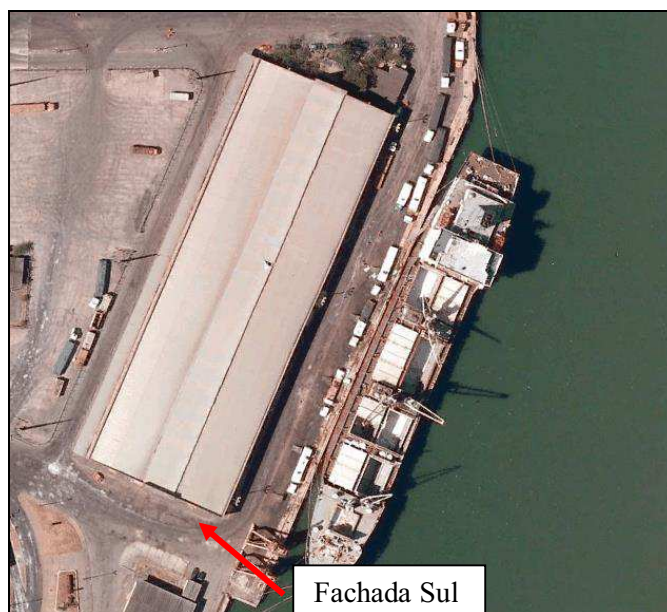
Foto 4.12 - Situação da Fachada Sul.

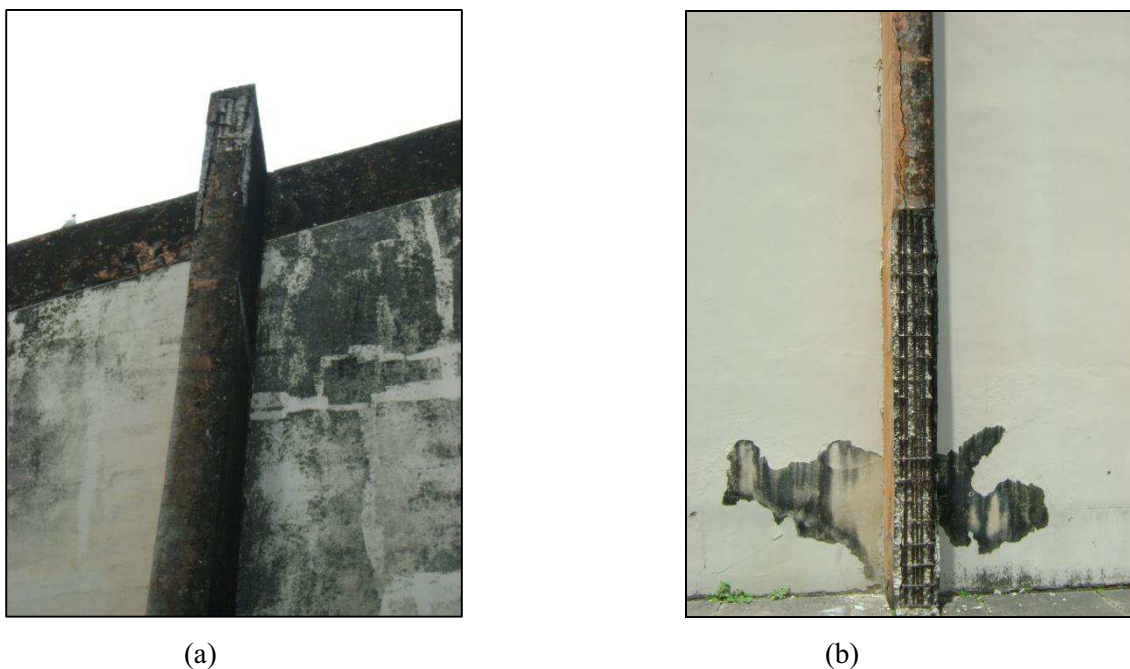
Foto 4.15 – (a) P21 exibindo corrosão na parte superior e (b) P19 apresentou armadura exposta na parte inferior.

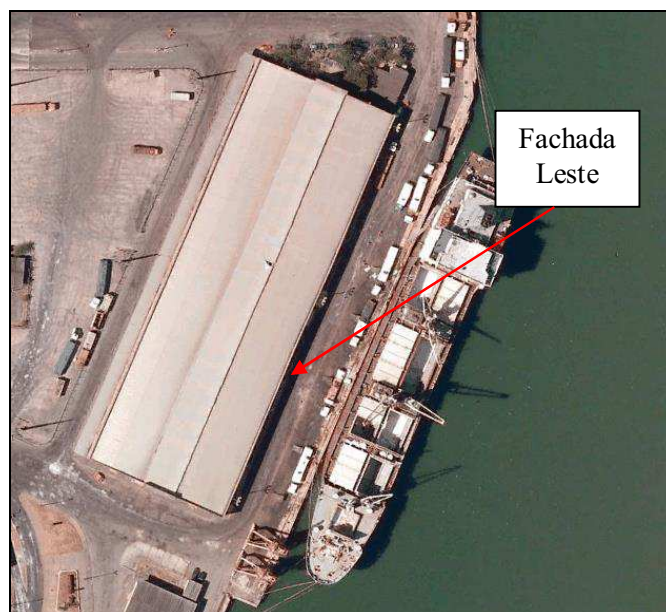
4.17 - Situação da Fachada Leste.

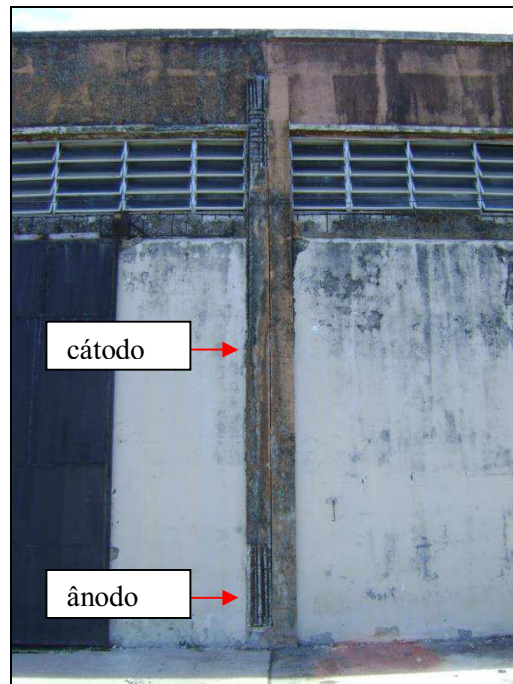
Foto 4.20 – Delimitação das zonas anódicas e catódicas no pilar do Armazém 6.

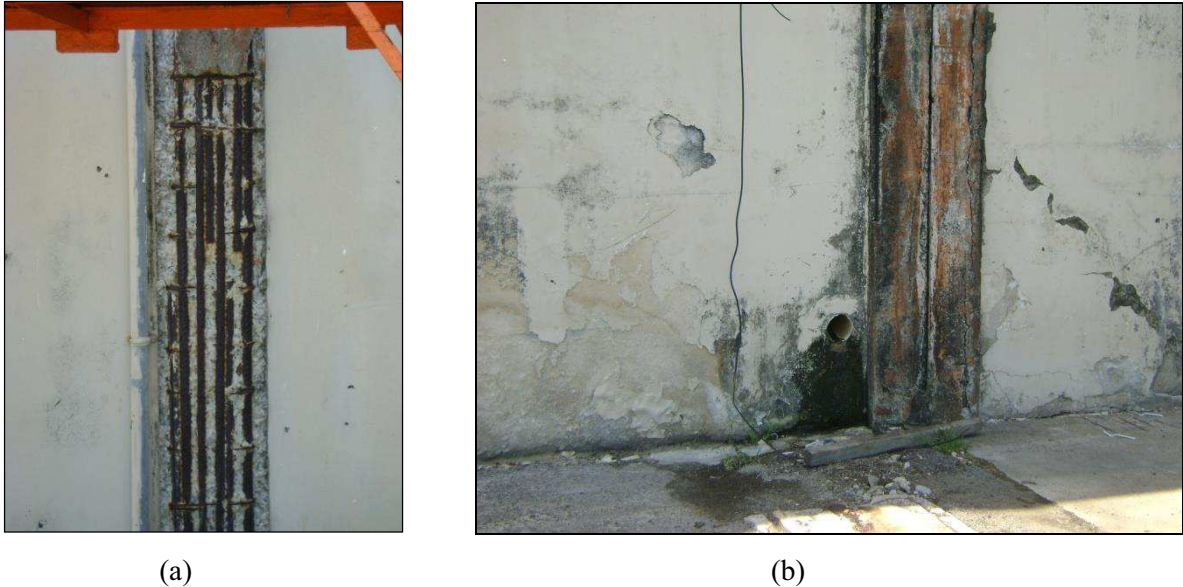
Foto 4.22 – (a) Pilar apresentando extensa área de armadura exposta e (b) tubo de queda de águas pluviais próximo ao pilar.

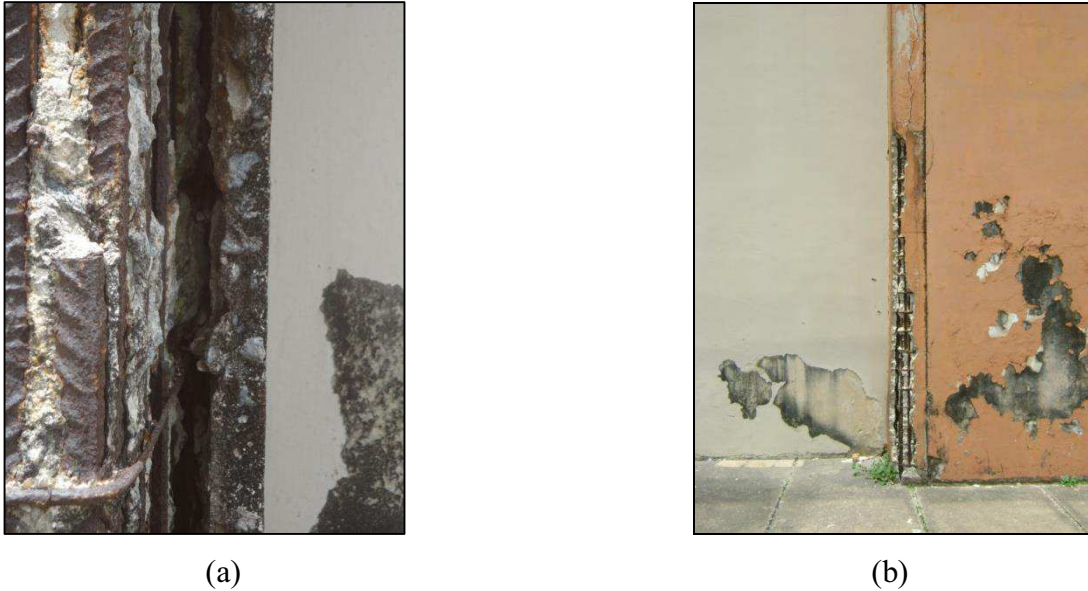
Foto 4.23 – (a) Detalhe do descolamento da camada revestimento em relação à armadura no P19 e (b) região com armadura exposta no P20.

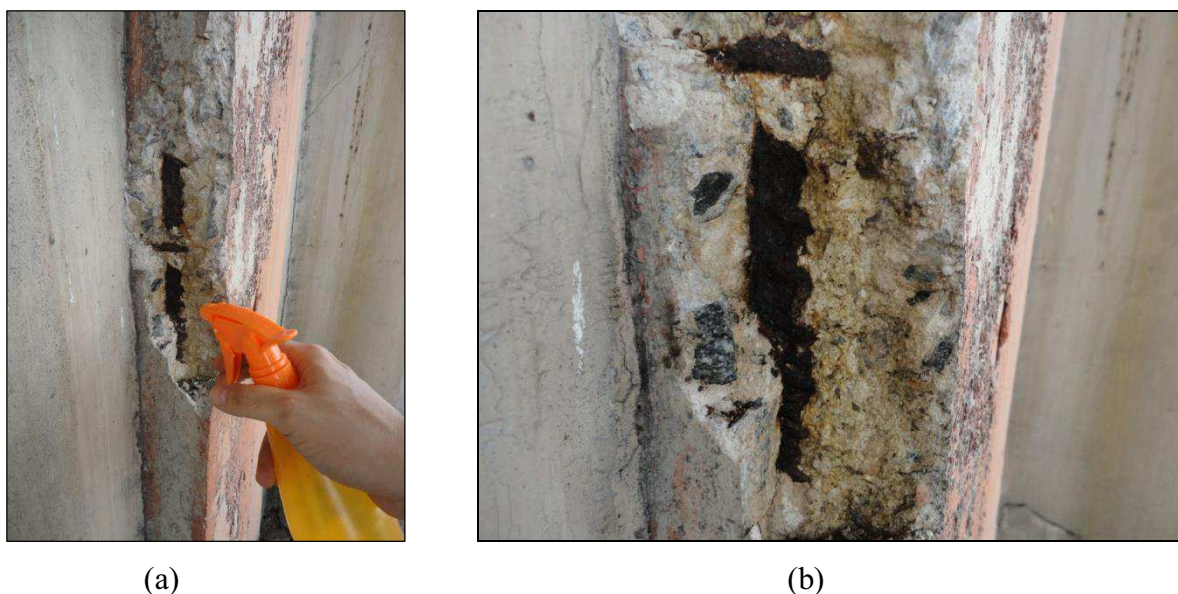
Foto 4.29 – (a) P33 no momento em que é aspergido a solução alcoólica de fenolftaleína e (b) logo após reação, evidenciando que a superfície estava carbonatada.

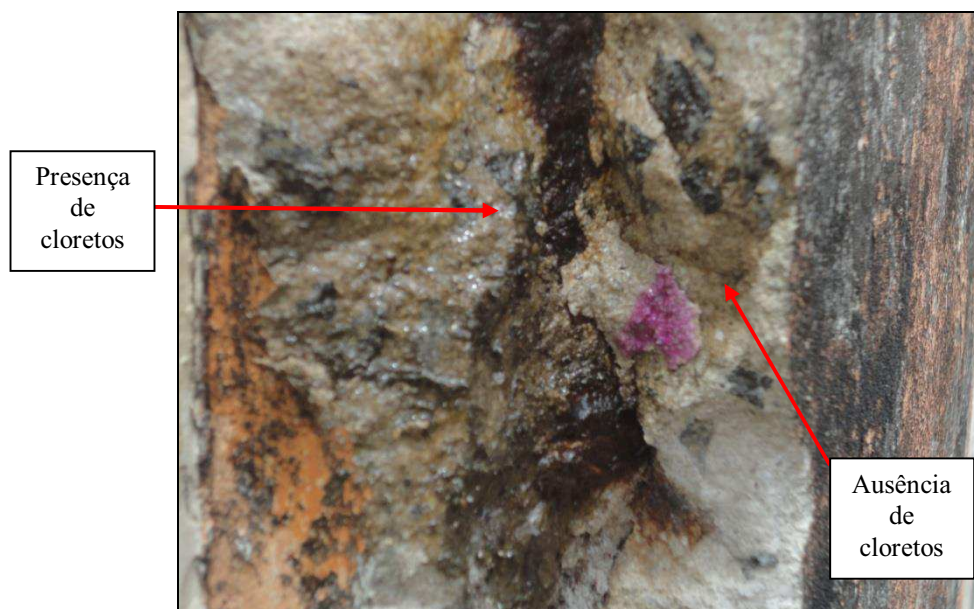
Foto 4.30 – Presença de cloretos indicada pela coloração branca do concreto

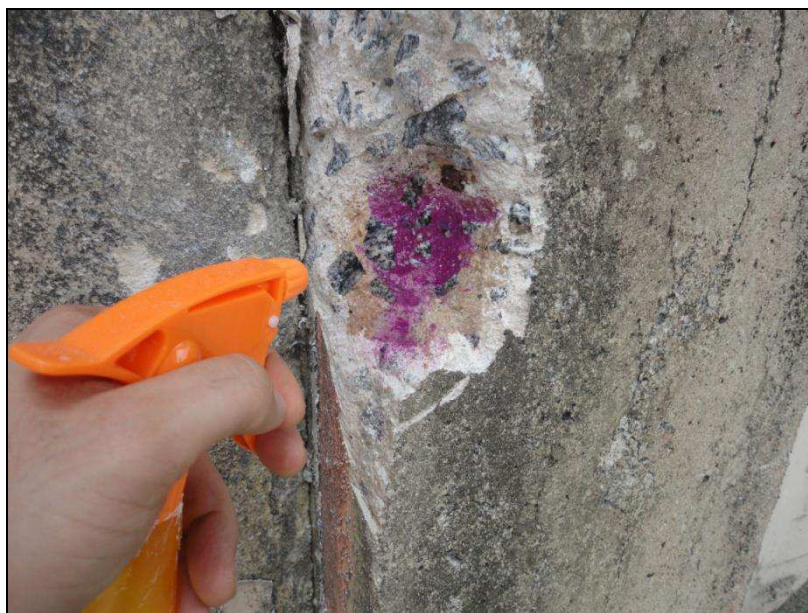
Foto 4.32 – Superfície não carbonatada em vermelho e parte superior submetida a solução de nitrato de prata, indicando presença de cloretos.

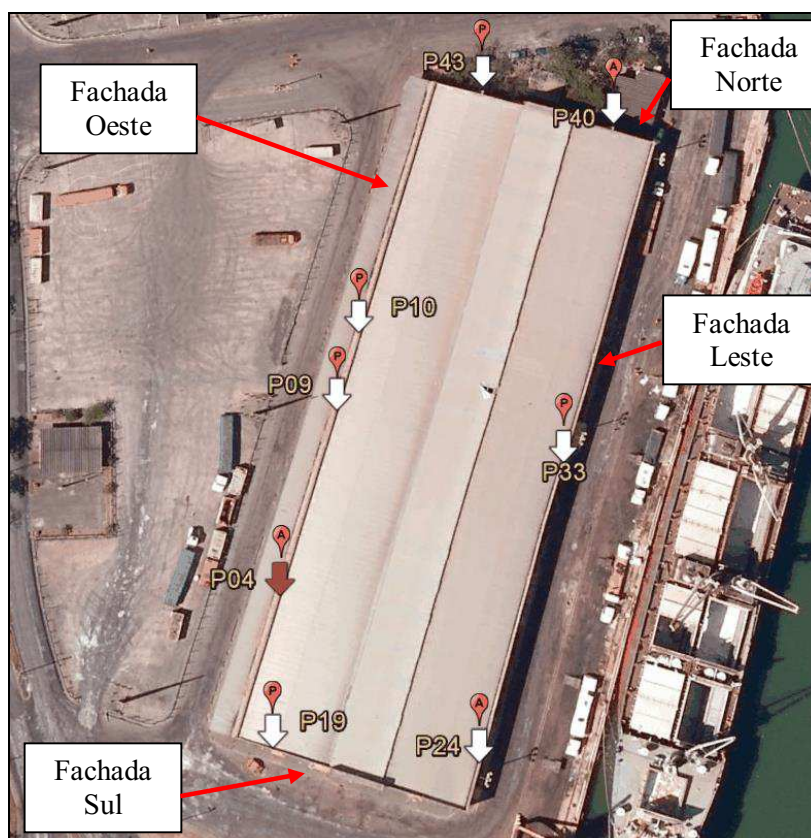
Foto 4.33 – Posicionamento dos pilares e resultados dos ensaios.

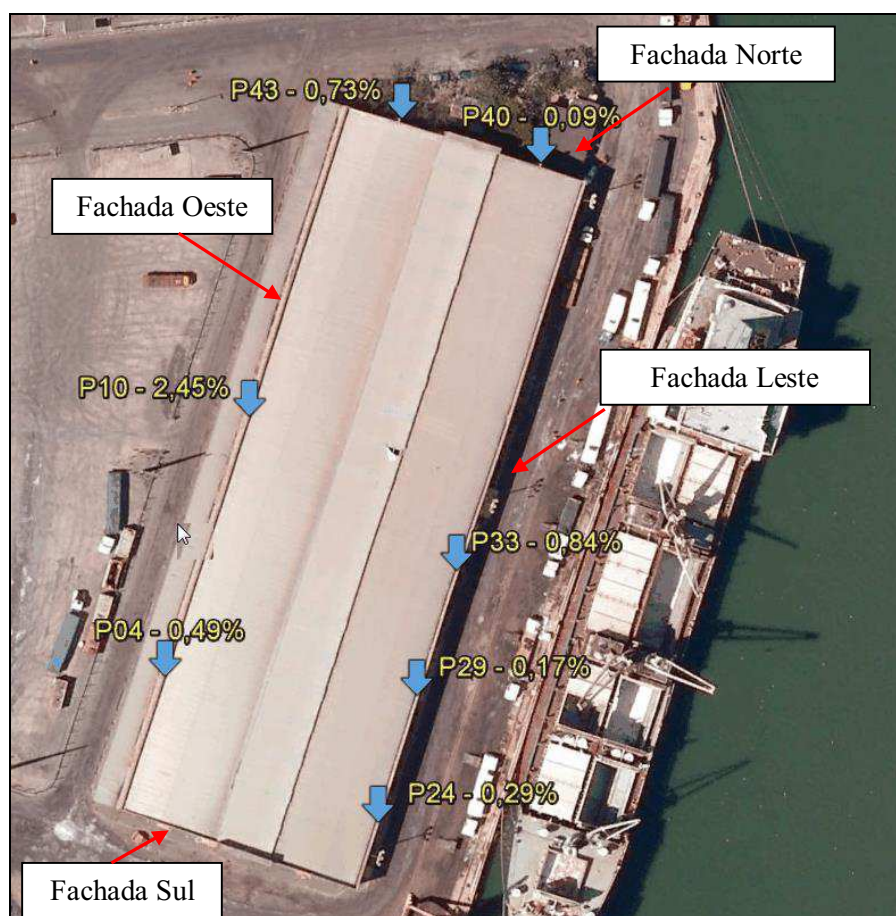
Foto 4.36 - Posicionamento dos pilares e resultado do ensaio de teor de cloretos em relação à massa de cimento.

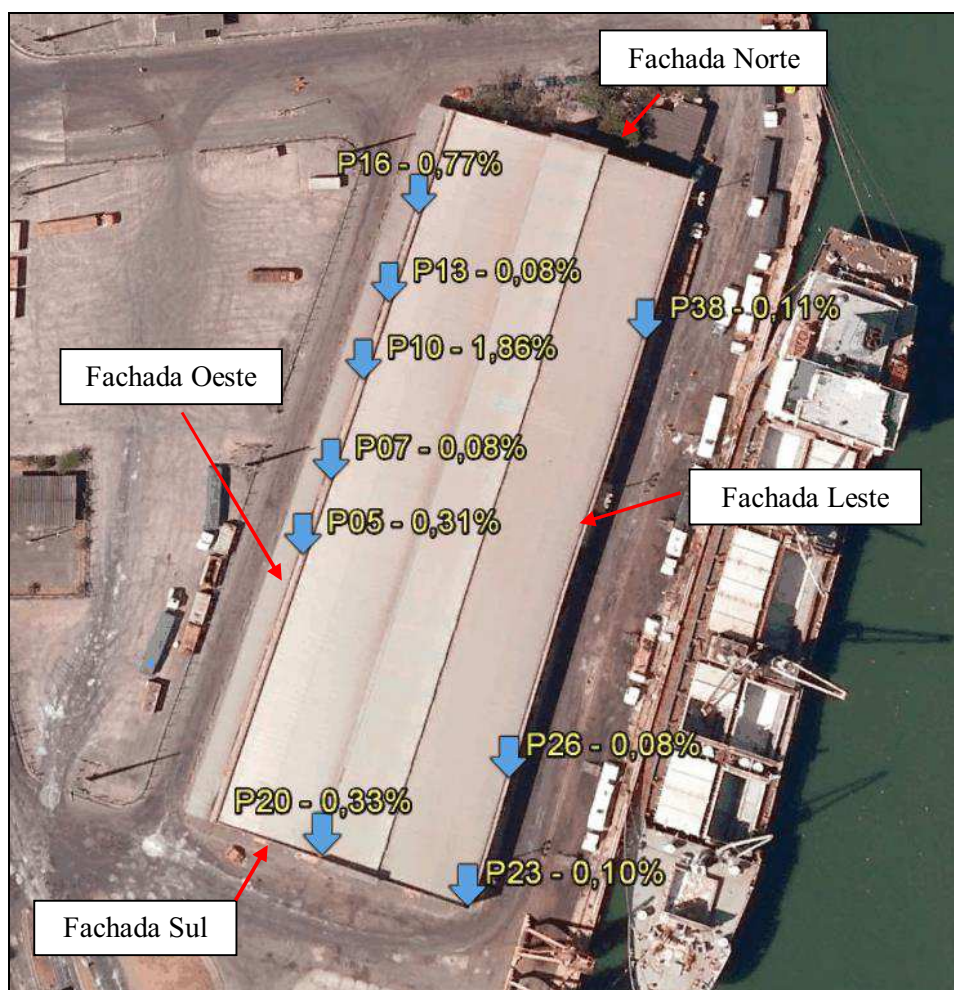
Foto 4.37 - Posicionamento dos pilares e resultados da segunda fase do ensaio de teor de cloreto em relação à massa de cimento.
