**DETERMINAÇÃO DA VIDA ÚTIL DA PONTE SOBRE O RIO TOCANTINS EM
PORTO NACIONAL TOCANTINS.**

**PORTO NACIONAL-TO
2015**

Monografia submetida ao Curso de Engenharia Civil do Instituto Tocantinense Presidente Antônio Carlos Porto LTDA, como requisito para a obtenção do Grau de Bacharel em Engenharia Civil.

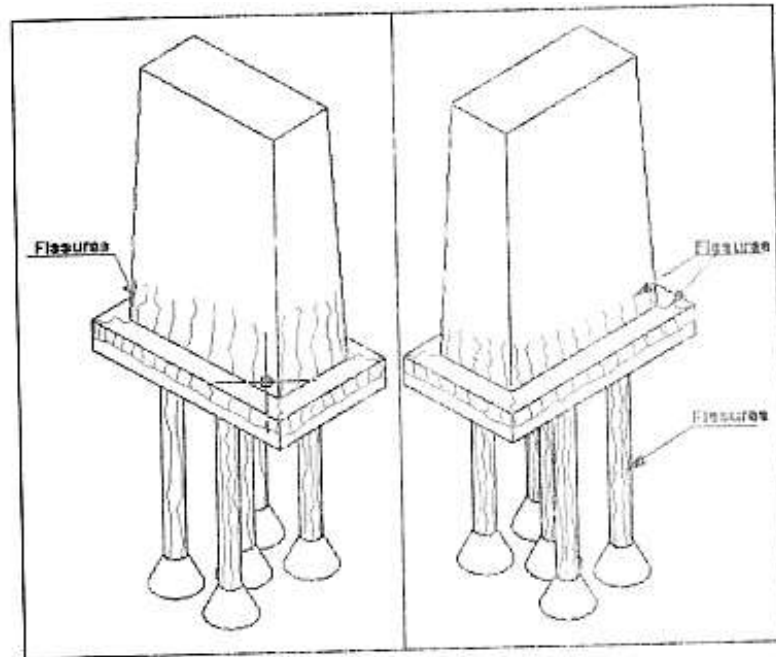
Os principais danos observados nos pilares, bloco de fundações e tubulões na vistoria realizada pela foram fissuras verticais nos pilares, fissuras nos blocos de fundações e nas bases dos pilares, armadura expostas nos blocos, fissuras nos tubulões e nas interfaces com os blocos, redução as seção transversal do tubulão do apoio 6 e armadura exposta no tubulão (Figura 24 e Figura 25).

Figura 24- danos observados os elementos submersos da estrutura, pilares, bloco de fundações e tubulões.
Fonte: LSE, (2010).

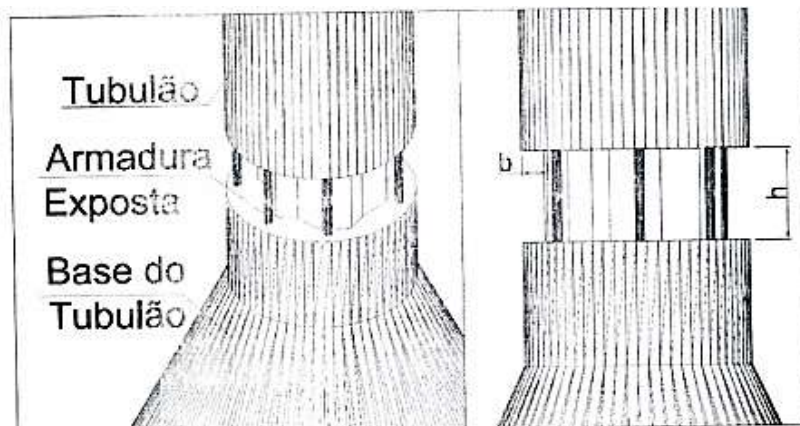
Figura 25- Redução da seção transversal e armadura exposta observadas no tubulão no apoio 6.
Fonte: LSE, (2010).

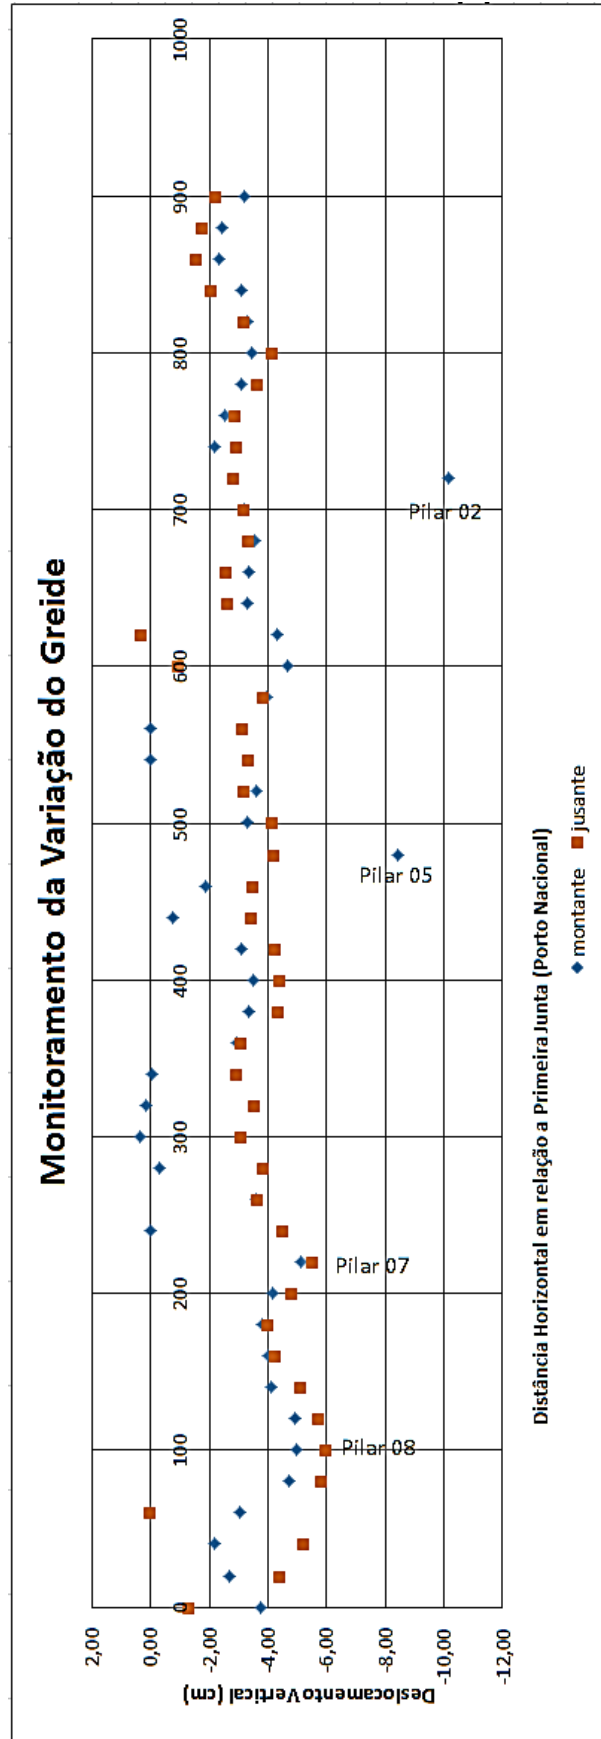
Os resultados do levantamento geométrico e apresentado na Figura 27. Tomou-se como referência a primeira junta da ponte de entrada da Cidade de Porto Nacional. Os maiores pontos de deslocamentos na jusante do tabuleiro foram nos pilares P7 e P8, todos para baixo, enquanto para os deslocamentos de montante ocorreram maiores deslocamentos nos pilares P2 e P5.

Figura 27- Deslocamentos medidos no greide entre 2003 e 2010.
 Fonte: Arquivo Próprio (2015).

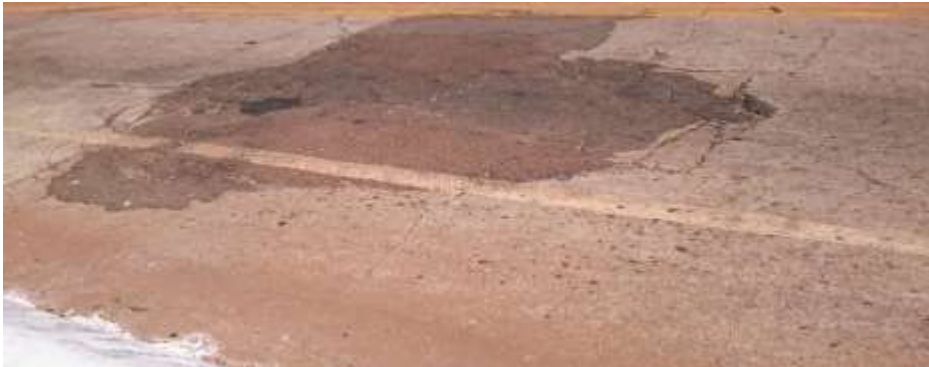
projeto, causando além do esmagamento da pista de rolamento a abertura de fissuras. Devido abertura de fissuras e a falta de manutenção na ponte, inicia-se o desgaste do concreto e o aparecimento de buracos, o qual foi verificado no local que é tapado com material asfáltico e impróprio para a situação. Demonstrado na Figura 32.

Figura 32- Buraco tapado com revestimento asfáltico no trecho 1
Fonte: Arquivo Próprio (2015).

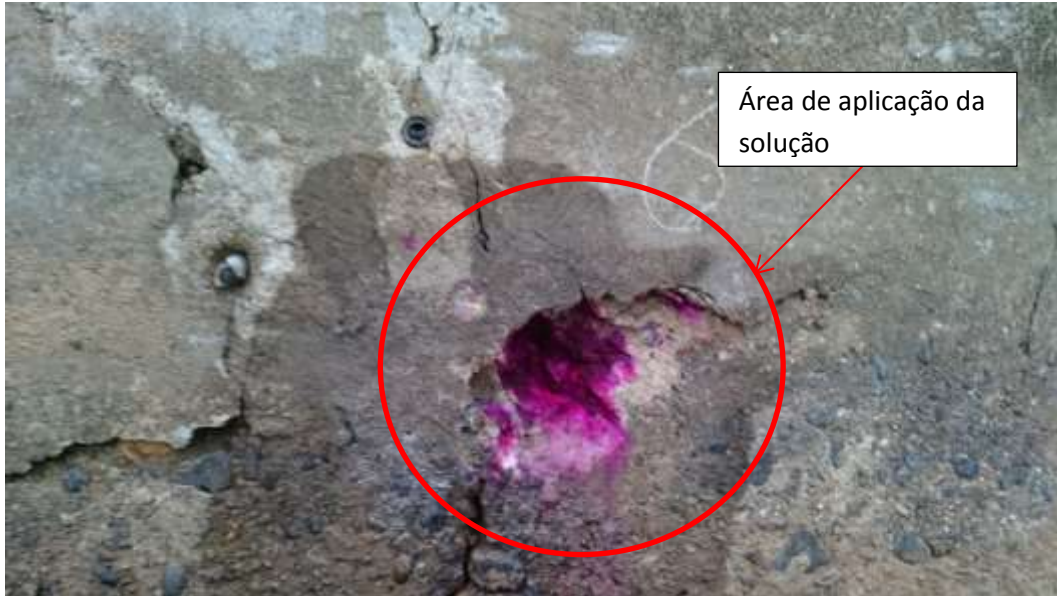
Logo após a abertura nas superfícies foram realizadas as limpezas das mesmas e jogado a solução alcoólica de fenolftaleína diluída a 0,1 por cento ($C_{20}H_{14}O_4$). A parte não carbonatada apresenta a coloração rosa, enquanto a parte carbonatada não apresenta coloração conforme Figura 37.

Figura 37- Ensaio de Carbonatação (2015).
 Fonte: Arquivo Próprio (2015).

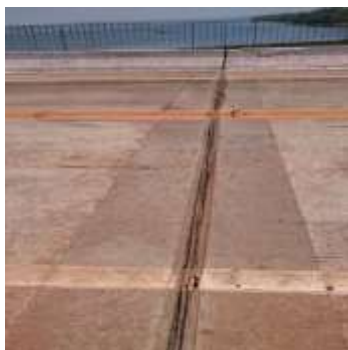
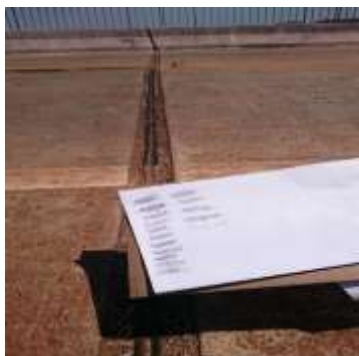
Figura 39 - Trecho 2
Fonte: Arquivo próprio

1. LAJE		Nota Técnica:	4
Buraco (abertura)	<input type="checkbox"/> Existe	<input type="checkbox"/> É Iminente	.
Armadura Exposta	<input type="checkbox"/> Muito Oxidada	<input type="checkbox"/> Grande Incidência	.
Concreto Desagregado	<input type="checkbox"/> Muita Intensidade	<input type="checkbox"/> Grande Incidência	.
Fissuras	<input type="checkbox"/> Forte Infiltração	<input type="checkbox"/> Grande Incidência	.
Marcas de Infiltração	<input type="checkbox"/> Forte	<input type="checkbox"/> Grande Incidência	.
Aspecto de Concreto	<input type="checkbox"/> Má Qualidade		.
Cobrimento	<input type="checkbox"/> Ausente / Pouco		.

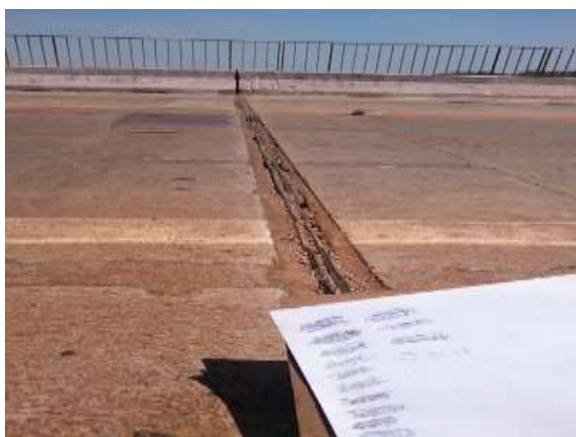
Figura 40 - Trecho 3
Fonte: Arquivo próprio

1. LAJE		Nota Técnica:	4
Buraco (abertura)	<input type="checkbox"/> Existe	<input type="checkbox"/> É Iminente	-
Armadura Exposta	<input type="checkbox"/> Muito Oxidada	<input type="checkbox"/> Grande Incidência	-
Concreto Desagregado	<input type="checkbox"/> Muita Intensidade	<input type="checkbox"/> Grande Incidência	-
Fissuras	<input type="checkbox"/> Forte Infiltração	<input type="checkbox"/> Grande Incidência	-
Marcas de Infiltração	<input type="checkbox"/> Forte	<input type="checkbox"/> Grande Incidência	-
Aspecto de Concreto	<input type="checkbox"/> Má Qualidade		-
Cobrimento	<input type="checkbox"/> Ausente / Pouco		-

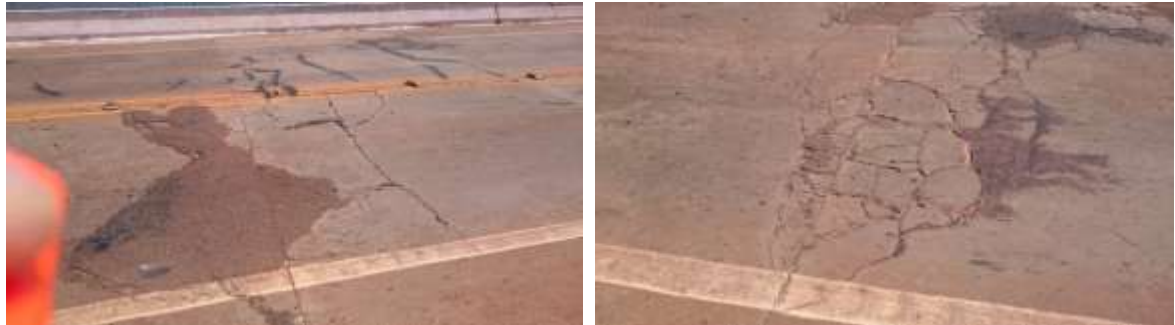
Figura 41 - Trecho 4

1. LAJE		Nota Técnica: 4
Buraco (abertura)	<input checked="" type="checkbox"/> Existe	<input type="checkbox"/> É Iminente
Armadura Exposta	<input type="checkbox"/> Muito Oxidada	<input type="checkbox"/> Grande Incidência
Concreto Desagregado	<input type="checkbox"/> Muita Intensidade	<input type="checkbox"/> Grande Incidência
Fissuras	<input type="checkbox"/> Forte Infiltração	<input checked="" type="checkbox"/> Grande Incidência
Marcas de Infiltração	<input type="checkbox"/> Forte	<input type="checkbox"/> Grande Incidência
Aspecto de Concreto	<input type="checkbox"/> Má Qualidade	
Cobrimento	<input type="checkbox"/> Ausente / Pouco

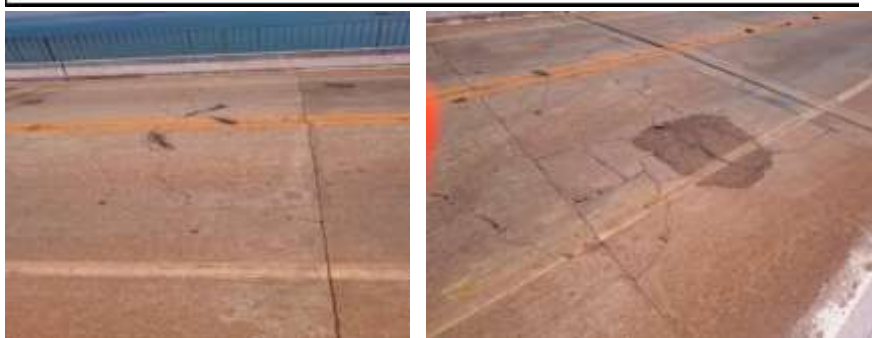
Figura 42 - Trecho 5

1. LAJE		Nota Técnica:
Buraco (abertura)	<input checked="" type="checkbox"/> Existe	<input type="checkbox"/> É Iminente
Armadura Exposta	<input type="checkbox"/> Muito Oxidada	<input type="checkbox"/> Grande Incidência
Concreto Desagregado	<input type="checkbox"/> Muita Intensidade	<input type="checkbox"/> Grande Incidência
Fissuras	<input type="checkbox"/> Forte Infiltração	<input checked="" type="checkbox"/> Grande Incidência
Marcas de Infiltração	<input type="checkbox"/> Forte	<input type="checkbox"/> Grande Incidência
Aspecto de Concreto	<input type="checkbox"/> Má Qualidade	
Cobrimento	<input type="checkbox"/> Ausente / Pouco	
		4

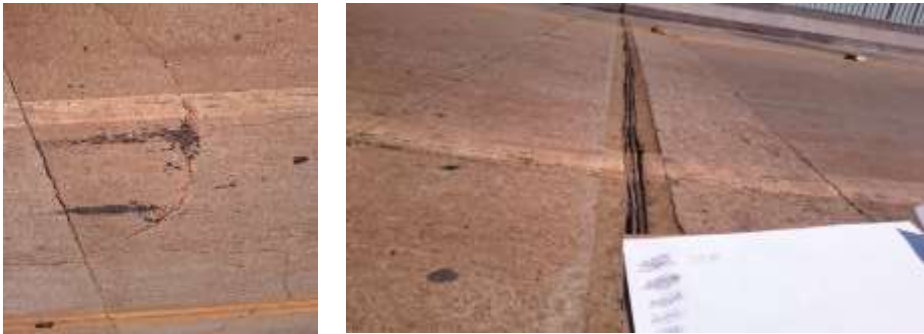
Figura 43 - Trecho 6
Fonte: Arquivo próprio

1. LAJE		Nota Técnica:
Buraco (abertura)	<input checked="" type="checkbox"/> Existe	<input type="checkbox"/> É Iminente
Armadura Exposta	<input type="checkbox"/> Muito Oxidada	<input type="checkbox"/> Grande Incidência
Concreto Desagregado	<input type="checkbox"/> Muita Intensidade	<input type="checkbox"/> Grande Incidência
Fissuras	<input type="checkbox"/> Forte Infiltração	<input checked="" type="checkbox"/> Grande Incidência
Marcas de Infiltração	<input type="checkbox"/> Forte	<input type="checkbox"/> Grande Incidência
Aspecto de Concreto	<input type="checkbox"/> Má Qualidade	
Cobrimento	<input type="checkbox"/> Ausente / Pouco

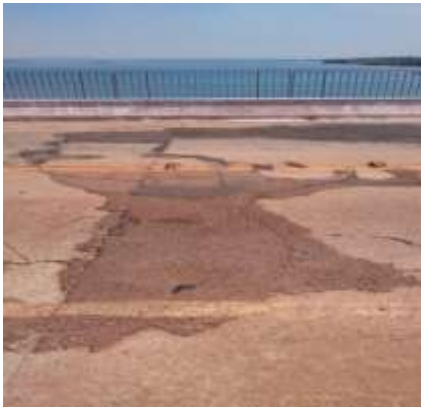
Figura 44- Trecho 7
 Fonte: Arquivo próprio

1. LAJE		Nota Técnica:	4
Buraco (abertura)	<input checked="" type="checkbox"/> Existe	<input type="checkbox"/> É Iminente	-
Armadura Exposta	<input type="checkbox"/> Muito Oxidada	<input type="checkbox"/> Grande Incidência	-
Concreto Desagregado	<input type="checkbox"/> Muita Intensidade	<input type="checkbox"/> Grande Incidência	-
Fissuras	<input type="checkbox"/> Forte Infiltração	<input checked="" type="checkbox"/> Grande Incidência	-
Marcas de Infiltração	<input type="checkbox"/> Forte	<input type="checkbox"/> Grande Incidência	-
Aspecto de Concreto	<input type="checkbox"/> Má Qualidade		-
Cobrimento	<input type="checkbox"/> Ausente / Pouco		-

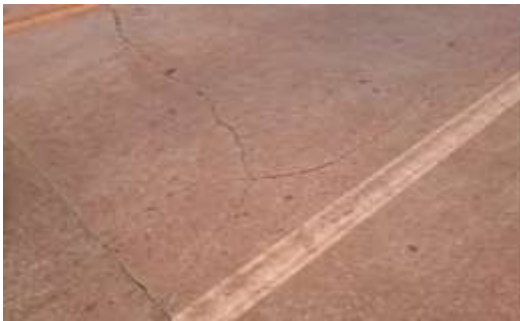
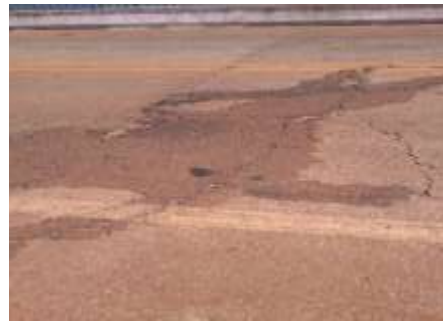
Figura 45 - Trecho 8

1. LAJE		Nota Técnica: 4
Buraco (abertura)	<input checked="" type="checkbox"/> Existe	<input type="checkbox"/> É Iminente -
Armadura Exposta	<input type="checkbox"/> Muito Oxidada	<input type="checkbox"/> Grande Incidência -
Concreto Desagregado	<input type="checkbox"/> Muita Intensidade	<input type="checkbox"/> Grande Incidência -
Fissuras	<input type="checkbox"/> Forte Infiltração	<input checked="" type="checkbox"/> Grande Incidência -
Marcas de Infiltração	<input type="checkbox"/> Forte	<input type="checkbox"/> Grande Incidência -
Aspecto de Concreto	<input type="checkbox"/> Má Qualidade	-
Cobrimento	<input type="checkbox"/> Ausente / Pouco	-
