# RAA em estrutura de concreto armado de uma edificação residencial

## 2. ESTUDO DE CASO

### 2.1 Características da estrutura

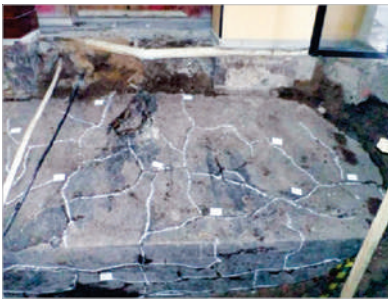
► **Figura 1**  
Sapata SP (10+11) com fissuras  
marcadas com giz

As sapatas inspecionadas e recuperadas no passado apresentavam muitas trincas e fissuras (Figuras 1 e 2), ou seja, voltaram a ter o mesmo quadro de manifestação patológica. Desta forma, a empresa especializada solicitou o ensaio de resistência à compressão dessas sapatas e, após estudo do histórico da fundação, dos fatores ambientais e das características do edifício e diante dos ensaios realizados, chegou-se à conclusão de que a fundação apresentava o quadro de manifestação patológica conhecido como reação álcali-agregado.

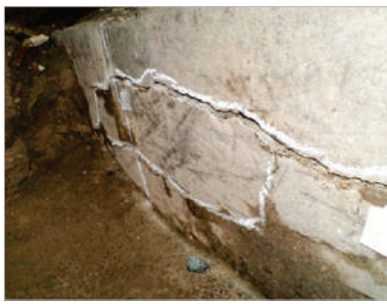
► **Figura 2**  
Sapata (10+11) com fissuras  
marcadas com giz na sua face  
lateral

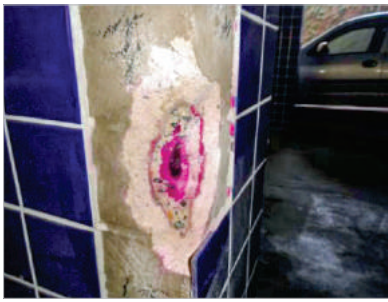
Detalhe do trecho do pilar 7 onde foi realizado ensaio para avaliação da profundidade de carbonatação

concreto), usado para análise da passivação das armaduras, foi realizado conforme as recomendações da RILEM (*CPC-18 – Measurement of hardened concrete carbonation depth, 1988*). Este ensaio foi executado em 5 pilares de concreto armado presentes no pavimento de garagem térrea (Figuras 5 e 6).

Os resultados são apresentados na Tabela 1 e confirmam que todos os pilares se encontram passivados (protegidos) no tocante à ação do gás carbônico, tendo em vista que o avanço da profundidade de carbonatação foi menor, em todos os casos estudados, que o recobrimento da armadura. Vale salientar que a quase totalidade das amostras estudadas apresentou profundidade de carbonatação nula.

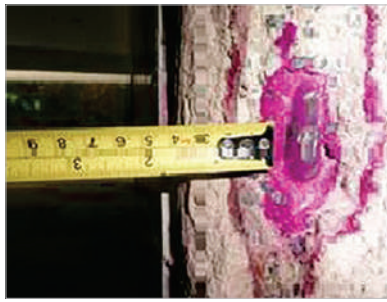
Detalhe do ensaio para avaliação da profundidade de carbonatação

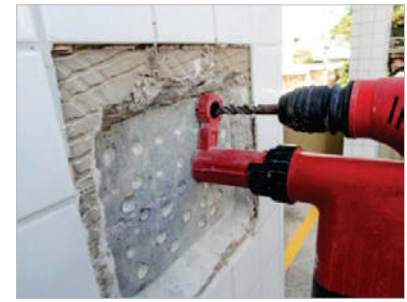
Furo realizado no pilar para coleta de amostra para a determinação do teor de cloretos

O ensaio de perfil de cloretos determina, em porcentagem, a concentração de íons cloreto por massa de cimento. O ensaio foi realizado conforme o método da ASTM C 1152 – *Standard Method For Acid-Soluble Chloride in Mortar and Concrete, (2012)* – e sua execução está apresentada na Figura 7.

Apesar dos valores encontrados (Tabela 2) indicarem maiores concentrações de íons cloreto na região mais interna quando comparada com a mais externa, os dois casos estudados têm concentrações significativamente abaixo do limite máximo encontrado na literatura e recomendado por norma ABNT NBR 12655 (2015) – Concreto de cimento Portland – Preparo, controle e recebimento, para estruturas

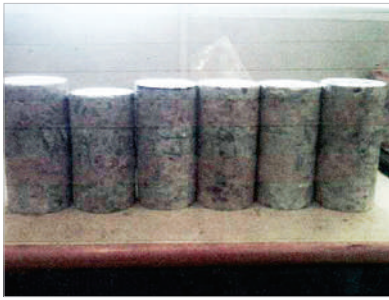
Para o ensaio de resistência à compressão, foram extraídos 6 testemunhos por amostragem das sapatas SP 10+11 e SP 15 e mais 6 das sapatas SP 14, 19, 20, obedecendo a norma ABNT NBR 7680 (2007) - Concreto: Extração, preparo e ensaio de testemunhos de concreto. Os testemunhos também passaram por uma análise visual para avaliação do concreto (Figuras 8 e 9). Os resultados obtidos são apresentados na Tabela 3 comprovam que a resistência à compressão obtida no ensaio é muito superior ao  $F_{ck}$  indicado no projeto estrutural do edifício (25 Mpa).

► **Figura 8**  
Corpos de prova obtidos do edifício em estudo de caso

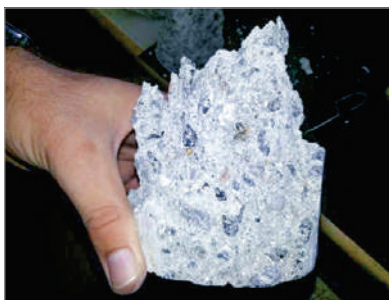
► **Figura 9**  
Aspecto visual do concreto do testemunho

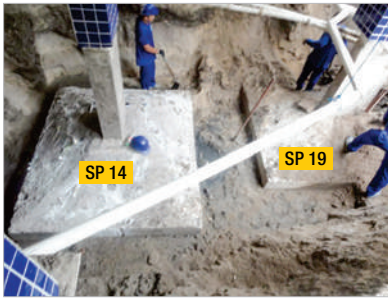
► **Figura 11**  
Serviço de escavação das sapatas

A escavação dos blocos seguiu a NR 18 (2013) - Condições e Meio Ambiente de Trabalho na Indústria da Construção, visando à segurança do ambiente de trabalho e dos funcionários envolvidos no serviço. A Figura 11 ilustra o momento em que as sapatas estavam passando pelo processo de escavação.

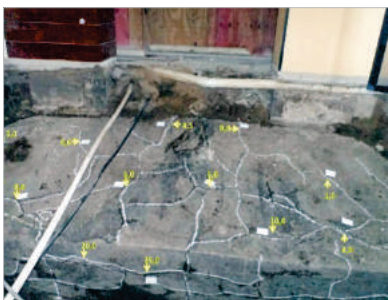
Também foi feita a demarcação das fissuras (Figuras 12 e 13) para posterior análise das respectivas aberturas e orientação delas, cujos dados encontram-se na, sendo criada a Tabela 4, para as Sapatas SP (10+11) e SP 15.

► **Figura 12**  
Mapeamento das trincas e fissuras

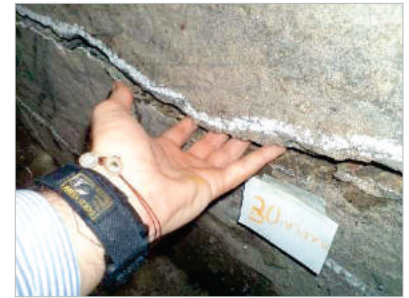
► **Figura 13**  
Fissura na sapata com abertura de 30 mm

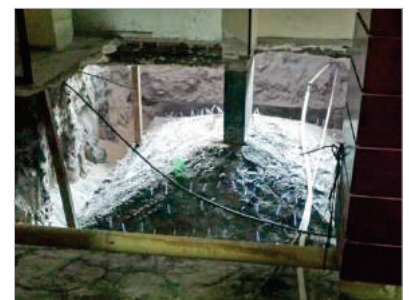
► **Figura 14**  
Purgadores na sapata

Depois dos procedimentos de furo, sopragem e limpeza das trincas e fissuras, foram colocados os purgadores, que ficaram espaçados aproximadamente 250 mm uns dos outros e penetraram 90 mm (Figura 14). A parte do purgador introduzida ficou no mesmo sentido da trinca e a parte que ficou exposta tinha o intuito de receber o material a ser injetado, a pasta de microcimento.

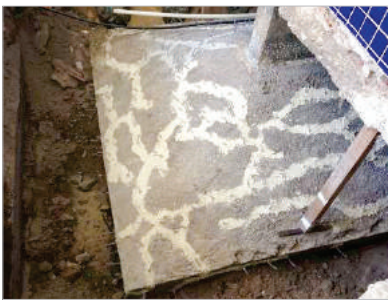
► **Figura 15**  
Colmatação das trincas e fissuras

Já, para a colmatação superficial, que evita a saída do material inserido no interior da estrutura, foi utilizado uma mistura de epóxi e caulim, pois o

epóxi, por ser muito fluido, escorreria na face das sapatas, não atendendo à função de fechar as fendas. A mistura foi aplicada modelando o material sobre as fendas e entorno dos purgadores, preenchendo e fechando o restante dos espaços (Figura 15).

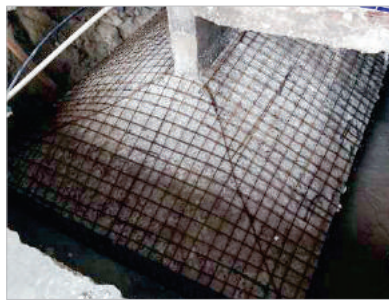
► **Figura 16**  
Malha de aço para encapsulamento da sapata

- Furação e apicoamento da sapata de concreto. Os furos foram executados com diâmetro de 12,5 mm, espaçados a cada 15 cm, e a superfície da sapata foi arranhada e apicoada;
- Colocação das barras e tela de aço. As barras de aço com 12,5 mm de diâmetro foram inseridas cerca de 30 cm nos furos feitos; foi colocada uma tela soldada Q503 sobre a superfície tronco piramidal com grampos no concreto, conforme ilustrado na Figura 16;
- Foi realizada uma aplicação do adesivo estrutural à base de resina nas superfícies de união do concreto,

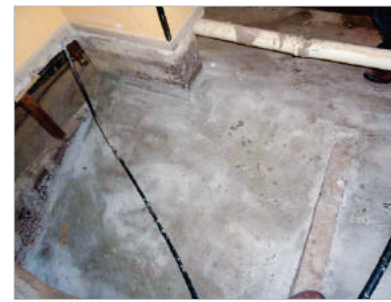
► **Figura 17**  
Sapata concretada

- Concretagem das sapatas (Figura 17).
