IV CONGRESSO IBEROAMERICANO DE PATOLOGIA DAS CONSTRUÇÕES

A PEQUENA HISTÓRIA DE UMA GRANDE OBRA: "A RESTAURAÇÃO DAS FACHADAS DO MERCADO MUNICIPAL DE SÃO PAULO"

LEVY, S. Mony. (1); HELENE, Paulo R.L (2)

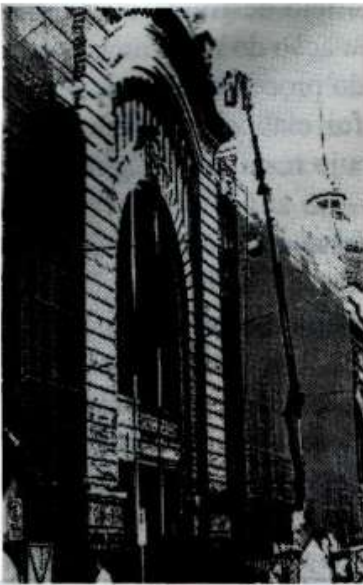
Localização da fachada	Sintomas e, manifestações patológicas	Causa provável
<p>Face Norte</p> <p>Entrada principal estacionamento de veículos leves (Av. Mercúrio)</p>	<ul style="list-style-type: none"> • Argamassa em adiantado estado de desagregação. • Descolamento da alvenaria. • Microfissuração generalizada do revestimento. • Fissuras na própria alvenaria. 	<p>Elevada incidência de radiação solar provoca movimentos de contração e expansão do revestimento.</p> <p>Proximidade do intenso e pesado fluxo de veículos, originaram vibrações que teriam fissurado até as alvenarias.</p>
<p>Face Sul</p> <p>Fundos estacionamento de caminhões: (Comendador Assad Abdala)</p>	<ul style="list-style-type: none"> • Desgaste superficial, maior das 4 faces • Aderência com alvenaria, muito boa 	<p>Ventos e chuvas locais têm esta direção predominante, ocasionado elevado desgaste superficial.</p> <p>Baixa insolação, não provoca movimentações térmicas do revestimento.</p>

<p>Face Leste</p> <p>Entrada lateral carga e descarga de caminhões e utilitários (Av. do Estado)</p>	<ul style="list-style-type: none"> • Revestimento até 3,00 m de altura, muito deteriorado. • Descolamento da argamassa em pontos visíveis a olho nu. • Elementos esculturais em adiantado processo de desagregação 	<p>Desgaste provocado pelo choque mecânico de carrinhos de mão, utilizados para transporte de mercadorias.</p> <p>Proximidade do intenso e pesado fluxo de veículos, são causas de vibrações que agravaram o deslocamento.</p> <p>Movimentações térmicas devido a grande insolação também podem ter sido a causa do descolamento do revestimento.</p> <p>Fissuras generalizadas estão permitindo a infiltração de água que juntamente com os compostos gasosos de enxofre e o oxigênio da atmosfera formam ácido sulfúrico que ataca a argamassa.</p>
<p>Face Oeste</p> <p>Entrada só para público (Rua da Cantareira)</p>	<ul style="list-style-type: none"> • Descolamento da argamassa em pontos visíveis a olho nu. • Revestimento até 3,00 m de altura, muito deteriorado. • Coloração mais escura do que as demais fachadas. 	<p>Proximidade do intenso e pesado fluxo de veículos, são causas de vibrações que agravaram o descolamento.</p> <p>Desgaste provocado pelo choque mecânico de carrinhos de mão, utilizados para transporte de mercadorias.</p> <p>Dificuldade de dispersão dos poluentes no estreito corredor formado pelos prédios da rua da Cantareira.</p>

Foto 3.1 - Fachadas com descolamento do revestimento

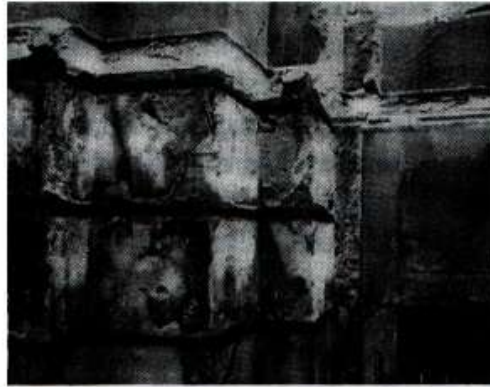
Foto 3.2 - Detalhe do descolamento e desagregação do revestimento

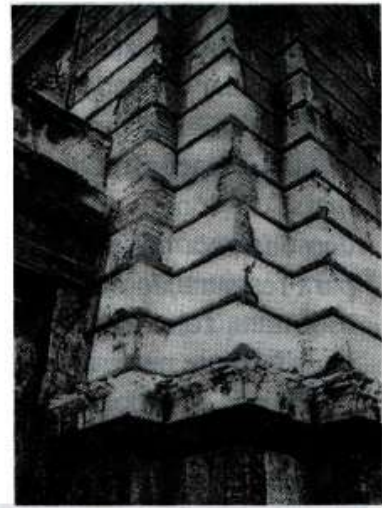
Foto 3.3 - Descolamento e desagregação do revestimento em fachadas

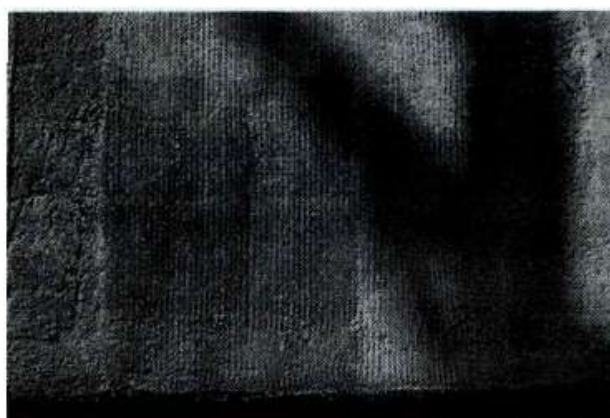
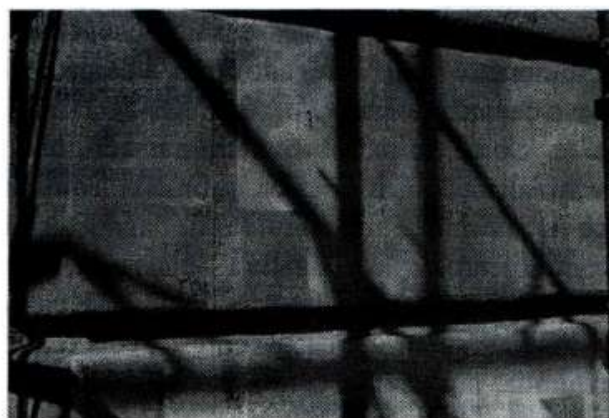
Foto 4-1 - Aspectos dos vários estudos tentativos, para obtenção da cor do acabamento

Na camada de reboco, foi adicionado ao traço 1:2:4 além dos agregados de mesma origem mineral e do aditivo, alguns óxidos minerais (tipo Xadrez) para conseguir a pigmentação do revestimento na cor desejada, permitindo deste modo que fosse atingida grande similaridade com a cor do revestimento original. Na Foto nº4-1 são mostrados os aspectos de algumas das tentativas realizadas para se conseguir a cor desejada.

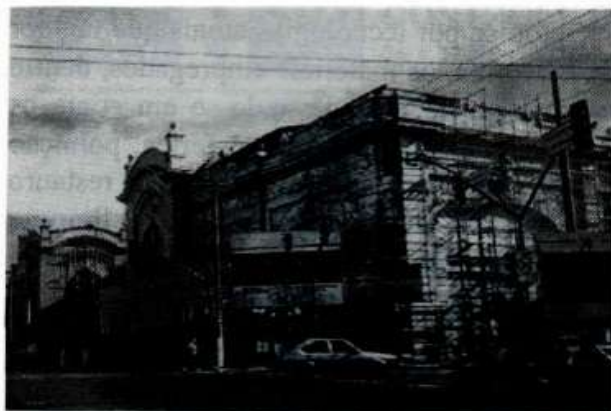
Foto 4-2 - Vista parcial da fachada do Mercado situada à Av. Mercúrio.

A área restaurada pela RENA Engenharia, que contratou os serviços especializados de consultoria da empresa Salvador A. Bolanho e Cia. Ltda., foi de aproximadamente 10.000 m², sendo que a área total das fachadas do prédio alcançava 17.000 m². As dimensões, dos panos restaurados nas fachadas do edifício do Mercado Municipal variaram, como indicado nas Fotos n° 4-2 e n° 4-3. Nas fachadas, as partes mais baixas, junto às calçadas, em muitos locais

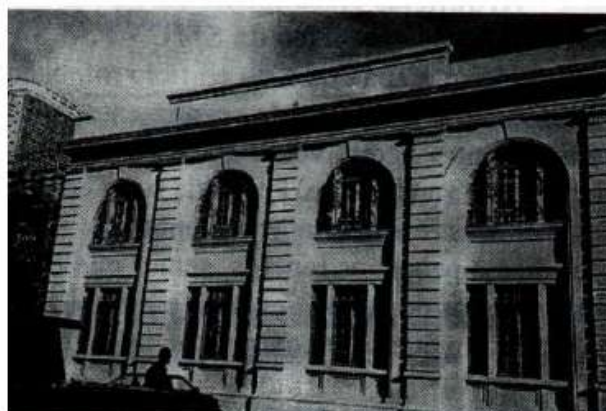
Foto 4-3 - Vista de uma fachada do prédio anexo, após a conclusão dos serviços.

é constituída por granito natural que ainda se encontrava em perfeito estado de conservação, para reconstituir toda sua beleza natural, foi necessário apenas lavá-lo com água sob pressão. Foto nº4-3. Vista de uma fachada do prédio anexo, após a conclusão dos serviços.
