Mercado Municipal de São Paulo

A história dos pequenos detalhes empregados para garantir a qualidade de uma grande obra

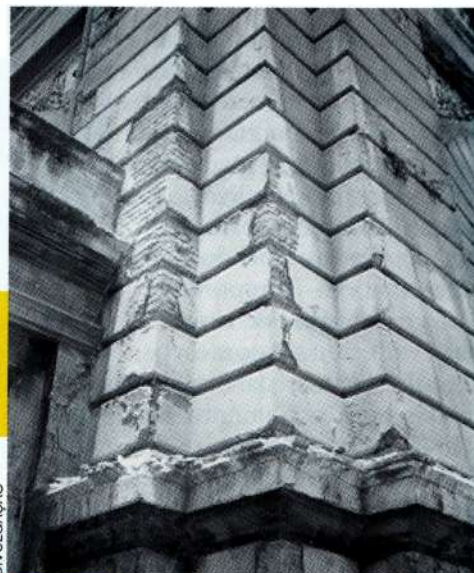
Foto 1 Vista parcial de zonas com descolamento do revestimento

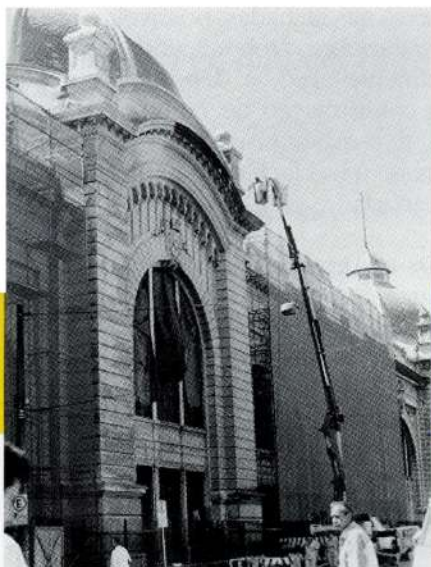
Foto 2 Descolamento e desagregação do revestimento na fachada

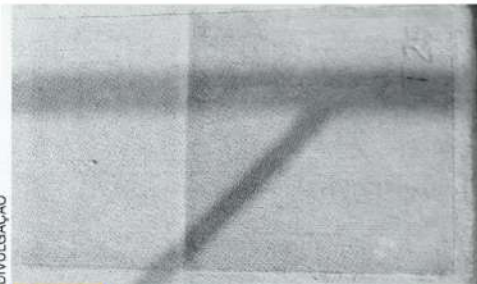
Foto 3 Aspectos dos estudos realizados para obtenção da cor desejada da camada final de acabamento

Na camada de reboco, foram adicionados ao traço 1:2:4, além dos agregados de mesma origem mineral e do aditivo, alguns óxidos minerais (tipo Xadrez) para se obter a pigmentação do revestimento na cor desejada, permitindo deste modo que fosse atingida grande similaridade com a cor do revestimento original. A foto 3 mostra os aspectos de algumas das tentativas realizadas para se conseguir a cor desejada.

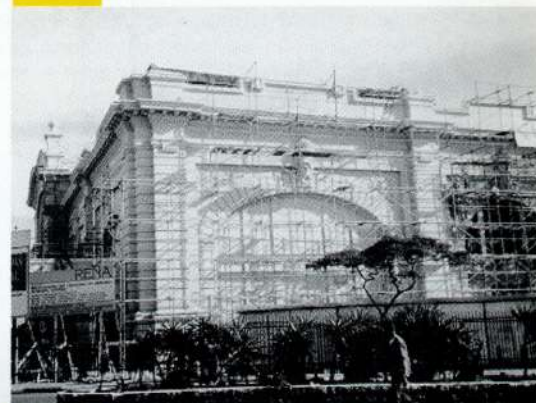
Foto 4 Vista parcial da fachada do Mercado situada à avenida Mercúrio

Inicialmente, os trabalhos de recuperação iniciaram-se pela esquina formada pelas avenidas Mercúrio e do Estado, e as obras seguiram em direção à rua da Cantareira, sendo executadas até o final, nesse sentido. Para que o aspecto final das fachadas acabadas fosse o melhor e o mais homogêneo possível, a prefeitura optou por não recompor a terceira e variável camada, adotando para a conservação da segunda (reboco), contra a ação de agentes agressivos, uma camada de proteção com sistema à base de resina acrílica pura e pigmentada, de base solvente fabricado pela Denver, conforme recomendado pelos consultores. A área restaurada pela Rena Engenharia, que contratou os serviços especializados de consultoria da empresa Salvador A. Bolanho e Cia., foi de aproximadamente 10 mil m², sendo a área total das fachadas do prédio de 17 mil m². As dimensões individuais dos panos restaurados nas fachadas do edifício do Mercado Municipal foram variáveis (fotos 4 e 5).

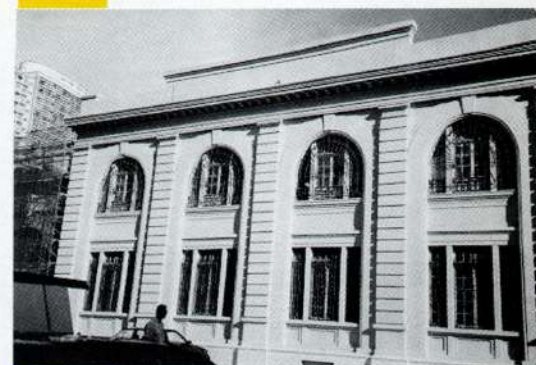
Foto 5 Vista parcial de uma fachada do prédio anexo, após conclusão dos serviços de recuperação
