## EXTENSÃO DA VIDA ÚTIL DE UMA ESTRUTURA DE CONCRETO ARMADO DOS ANOS 60, QUE ABRIGA 42 FAMÍLIAS NUM CONDOMÍNIO TIPO CORTIÇO VERTICAL NO CENTRO DE SÃO PAULO

*Extension of the lifespan of a reinforced concrete structure built in the 60's, that today shelters 42 families in a vertical slum in downtown São Paulo*

Karina Cavalcante de Oliveira (1); Paulo Helene (2); Maria Ruth Amaral de Sampaio (3); Caue Cesar Carromeu (4); Douglas de Andreza Couto (5); Pedro Bilesky (6).

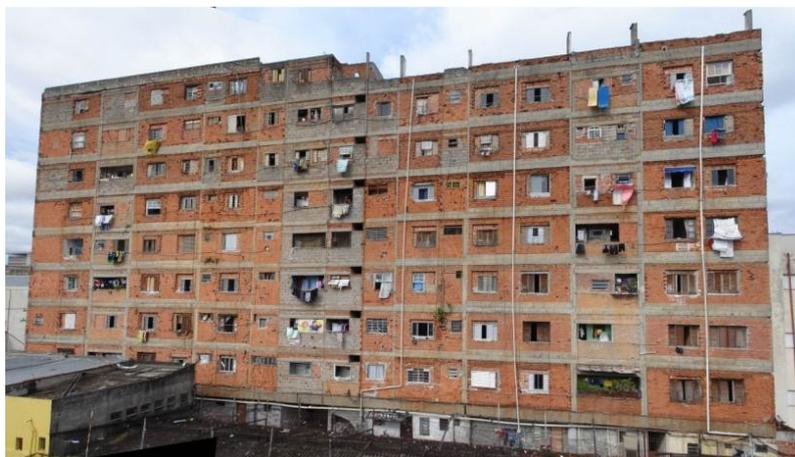
Figura 1. Fachada lateral do Edifício União. Observa-se ausência de revestimento e de padronização nos caixilhos, aonde muitas janelas ainda são fechadas de forma improvisada.

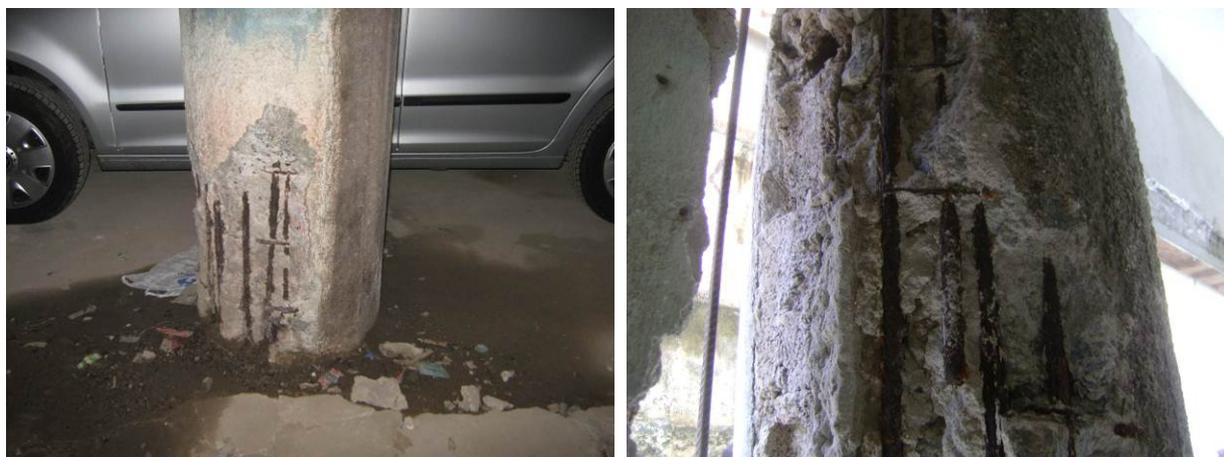
A manifestação patológica mais grave no âmbito de segurança estrutural foram os níveis avançados de corrosão de armadura presentes nos pilares, lajes e vigas como observado na Figura 2 e 3.

Figura 2. Corrosão nas armaduras dos pilares do subsolo.

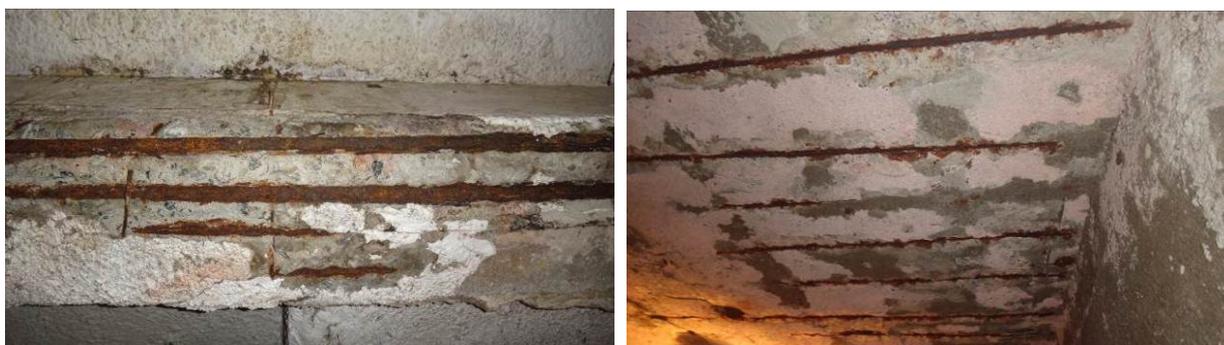
Figura 3. Corrosão nas armaduras das vigas e lajes do subsolo.

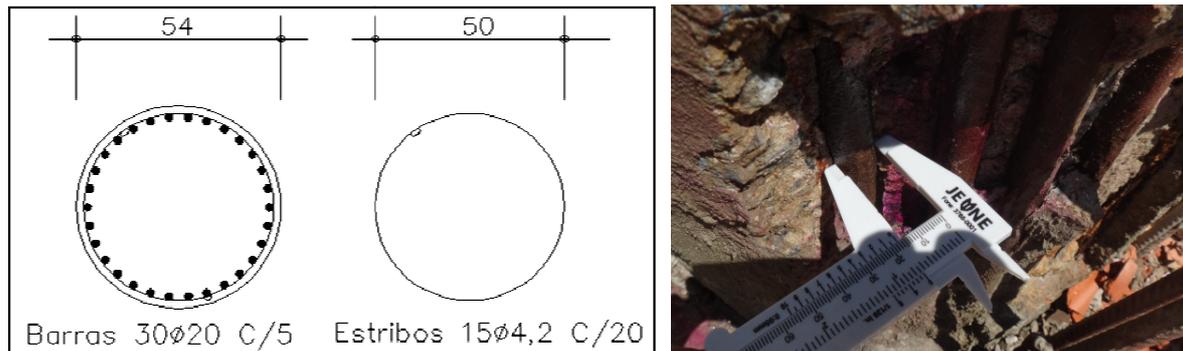
Os pilares originais possuem seção circular de 54cm de diâmetro, com armaduras longitudinais compostas por barras de bitola 20mm a cada 50mm (lisas, CA 25) e os estribos com bitola 4,2mm a cada 200mm, conforme pode-se observar na Figura 6.

Figura 6. Esquema com a disposição e quantidades de barras e medidas realizadas com paquímetro para a verificação do diâmetro, respectivamente.

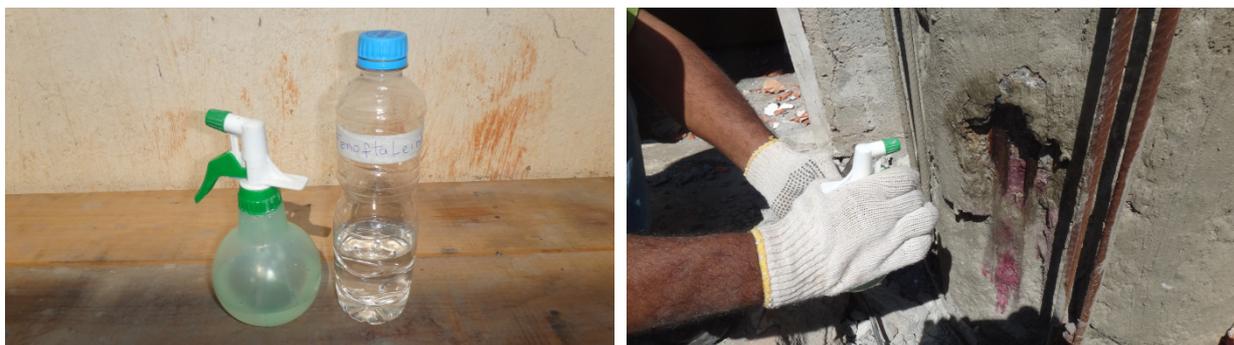
Figura 7. Detalhe do ensaio de carbonatação sendo realizado no pilar através do uso de fenolftaleína.

Observa-se que através do ensaio verificou-se que a profundidade de carbonatação atingiu um valor médio em pilares da ordem de 36mm com cobertura médio de 25mm, como ilustra a Tabela 1. O cobertura máximo medido foi de 30mm e mínimo de 00mm, conforme pode-se observar na Figura 8.

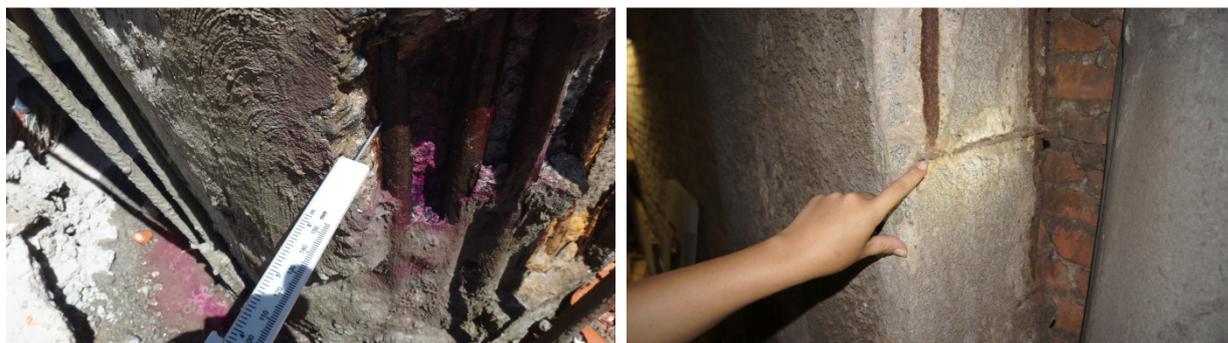
Figura 8. Medidas de cobrimento encontradas, 30mm e 0mm, respectivamente.

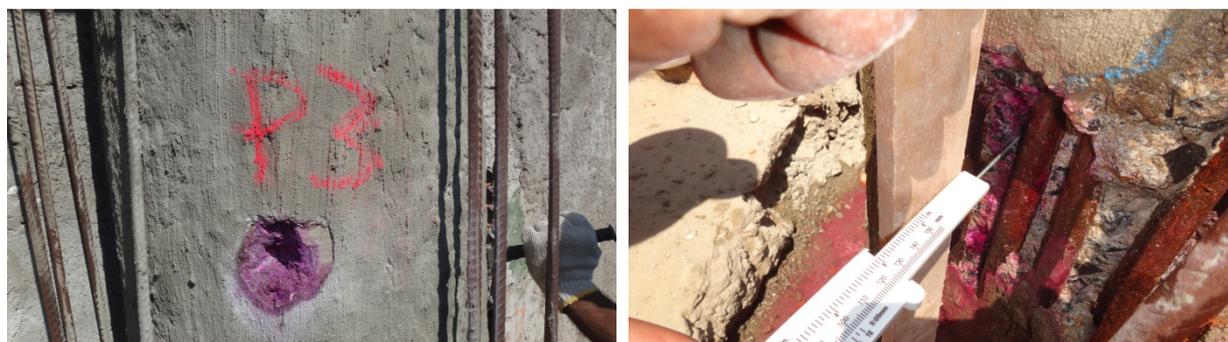
Também houve casos do ensaio apresentar profundidades de carbonatação díspares no mesmo pilar, diferenciando apenas a região do ensaio. Por exemplo, não foi encontrada carbonatação no ensaio realizado no meio do pilar P3 localizado no térreo, porém já na parte inferior do pilar, foi encontrada uma profundidade de carbonatação de 45mm, (vide Figura 9).

Figura 9. Detalhe de dois ensaios realizados no mesmo pilar (P3), diferenciando apenas as regiões. No primeiro exemplo (local reparado) o concreto não apresenta-se carbonatado e no segundo exemplo apresenta-se uma profundidade de carbonatação de 45mm.

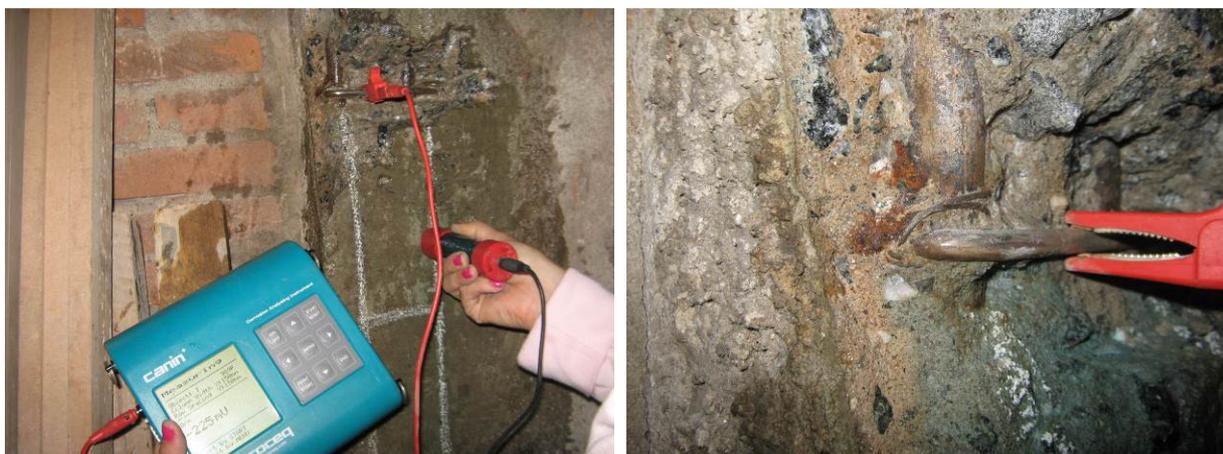
Pode ser observado na Fig. 13 o ensaio de potencial de corrosão sendo realizado no pilar P18, localizado no subsolo do Ed. União e na Tabela 4 os resultados obtidos.

Figura 13. Determinação do potencial de corrosão no pilar 18.

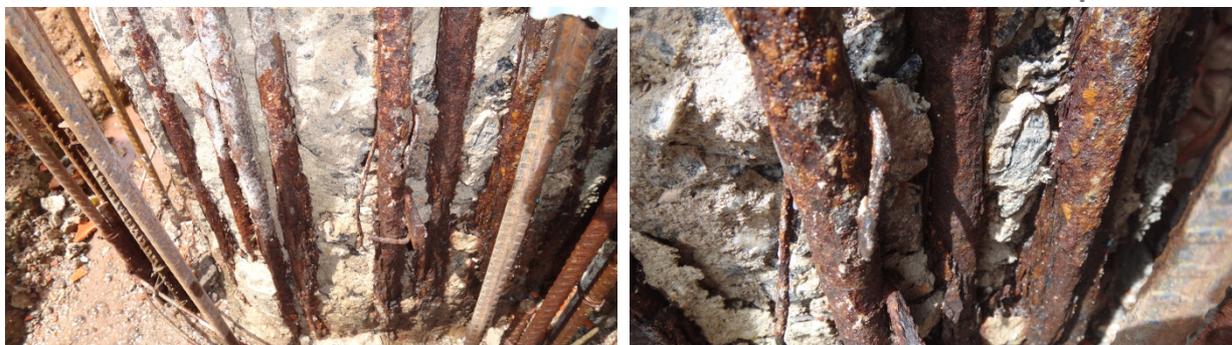
O principal diagnóstico é que trata-se de um caso típico de deterioração por corrosão de armaduras, devido ao fenômeno da carbonatação, característico de São Paulo. Considera-se como agravantes a má execução, que não primou por cobrimentos adequados, nem evitou bicheiras de concretagem. Some-se a essas condições desfavoráveis o fato de estar 40anos sem nenhuma manutenção.

Com esse diagnóstico e a comprovação de que havia armaduras principais em pilares cilíndricos com uma de redução de secção significativa de mais de 15%, e praticamente sem estribos (vide Figura 14), a segurança do Edifício estava realmente comprometida. Além disso, o concreto não foi revestido e encontrava-se na condição de exposto (aparente), sem ter sido projetado nem construído para tal grau de exposição agressiva.

Figura 14. Detalhe do grau de corrosão das armaduras longitudinais dos pilares cilíndricos, localizados no térreo do Ed. União.
