**CONTRIBUIÇÃO À INSPEÇÃO, DIAGNÓSTICO E
PROCEDIMENTO DE REABILITAÇÃO DE POSTE DE
CONCRETO ARMADO CENTRIFUGADO UTILIZADO
EM TELEFONIA CELULAR**

Tese apresentada à Escola
Politécnica da Universidade de São
Paulo para obtenção do título de
Doutor em Engenharia

São Paulo
2007

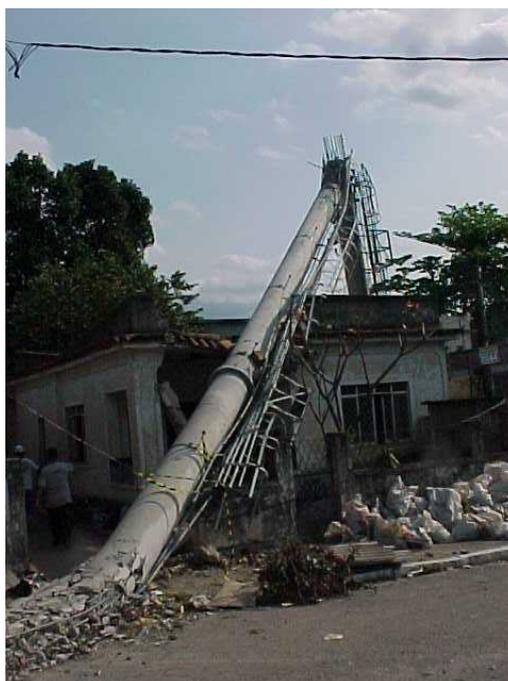
Alguns desses postes colapsaram após três ou quatro anos de utilização, tendo-se conhecimento de quatro deles, nos estados de São Paulo, Espírito Santo, Rio de Janeiro e Rio Grande do Sul. Todos os colapsos conhecidos desses postes ocorreram com ruptura na emenda por traspasse entre o módulo (segmento) tubular 1, engastado ao solo, e o módulo seguinte (segmento tubular 2), conforme se observa na Figura 1.3 e Figura 1.4.

Figura 1.3 – Exemplo de colapso de poste de concreto armado tubular centrifugado.

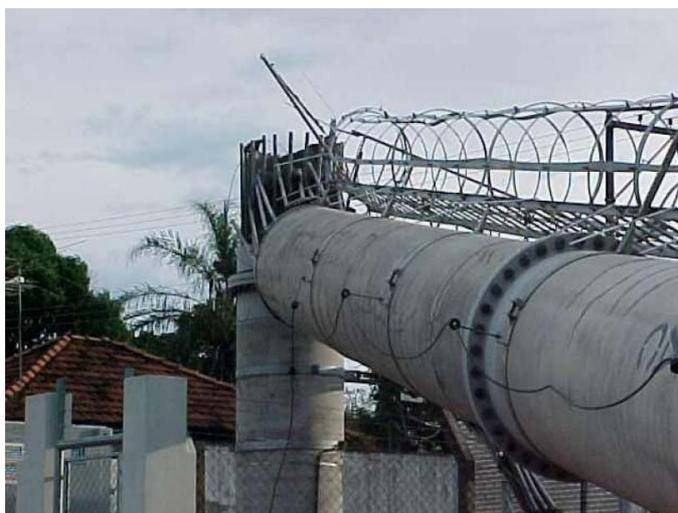
Figura 1.4 – Detalhe da região de ruptura de poste pré-moldado de concreto armado.

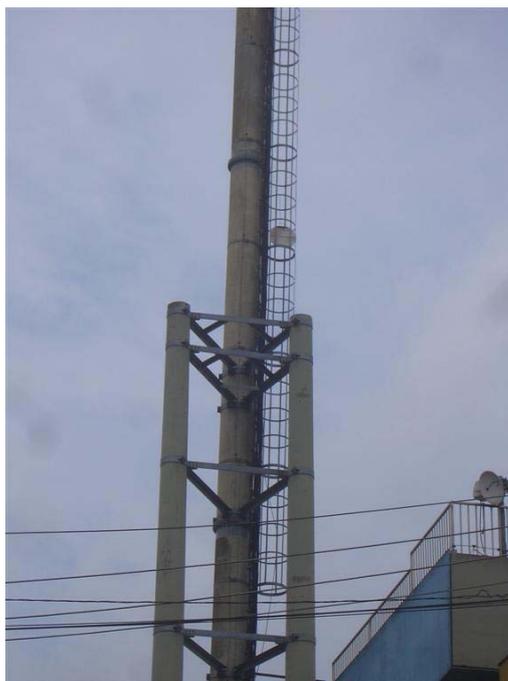
Figura 1.8 – Reforço anteriormente utilizado, com implantação de mais dois postes de alturas menores ligados ao poste a ser reforçado por meio de perfis metálicos.

Essa alternativa, além de causar desconforto à população vizinha, mesmo reduzindo a deformação do poste de maior altura, não parece ser efetiva, pois a ligação entre os postes é dada em poucos pontos, com alguns inclusive na região do traspasse de armaduras, impondo esforços concentrados em uma área já deficiente.

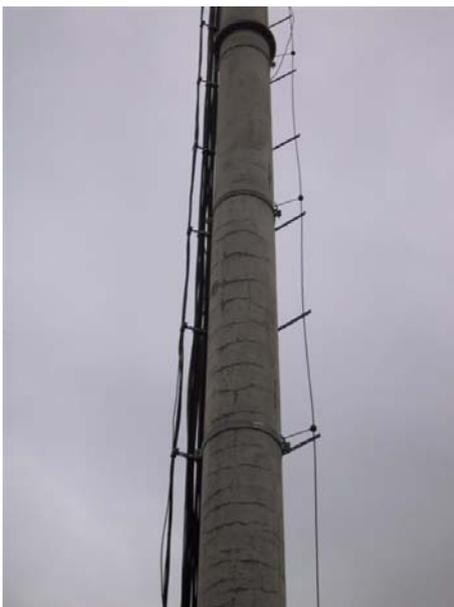
Figura 3.1 – Exemplo de fissuras típicas de flexão.

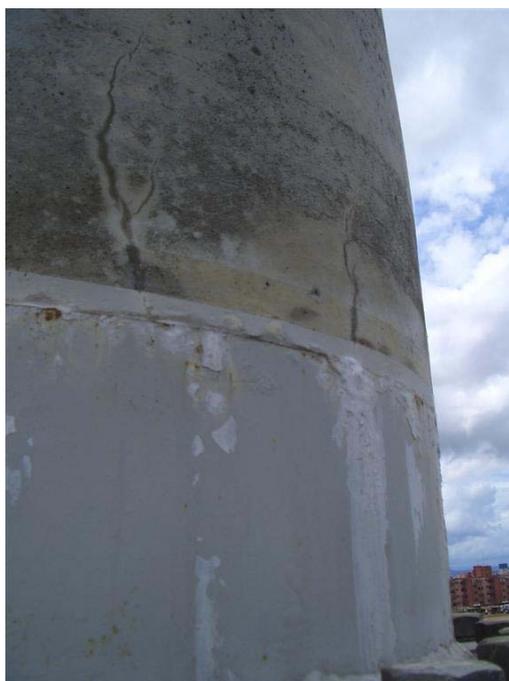
Figura 3.2 – Exemplo de fissuras verticais saindo dos flanges metálicos.

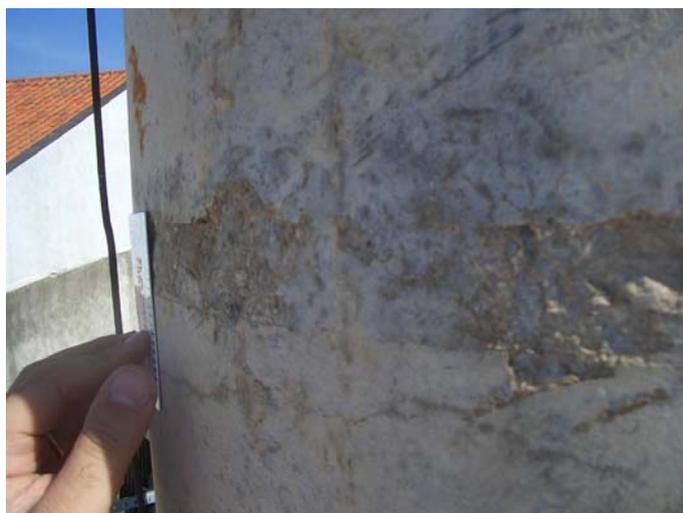
Figura 3.3 – Exemplo de ninho de concretagem encontrado.

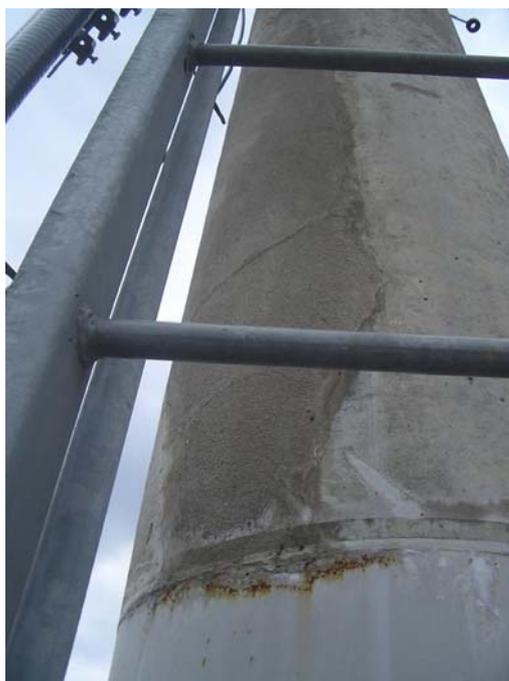
Figura 3.4 – Exemplo de reparo mal executado.

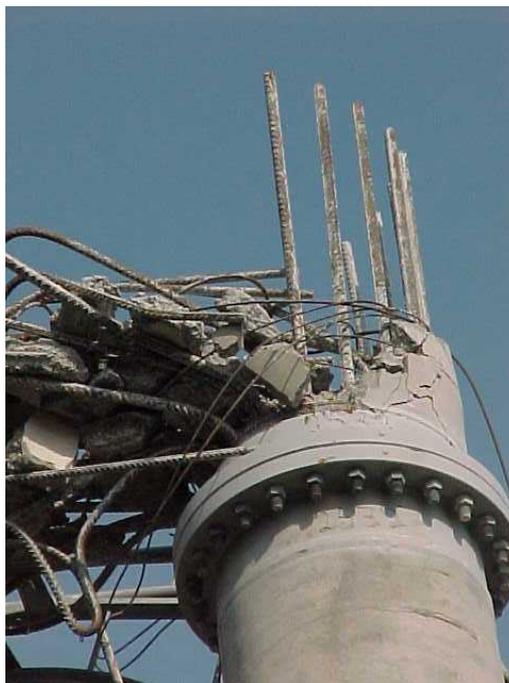
Figura 3.14 – Detalhe da ruptura, mostrando que apenas as barras que estavam na direção em que o poste caiu entortaram.

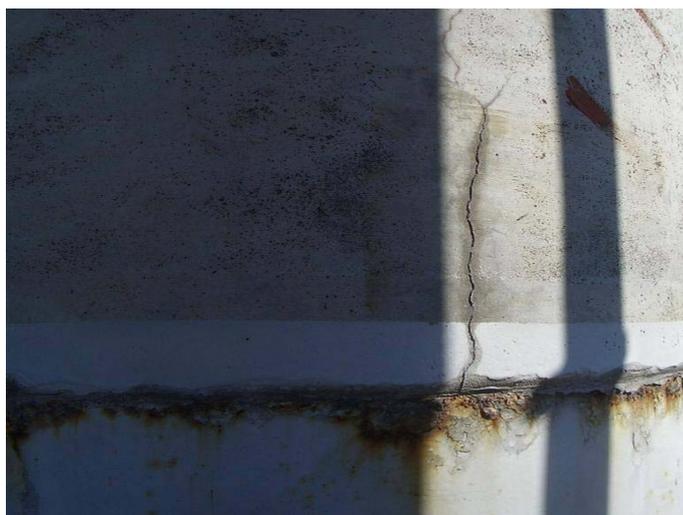
Figura 3.15 – Fissura longitudinal encontrada em praticamente todos os postes inspecionados durante a elaboração desta tese.

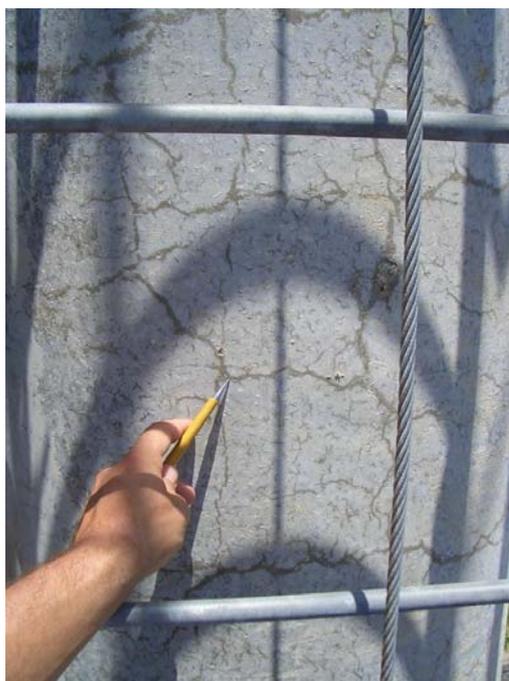
Figura 3.16 – Fissuras mapeadas na região de traspasse.

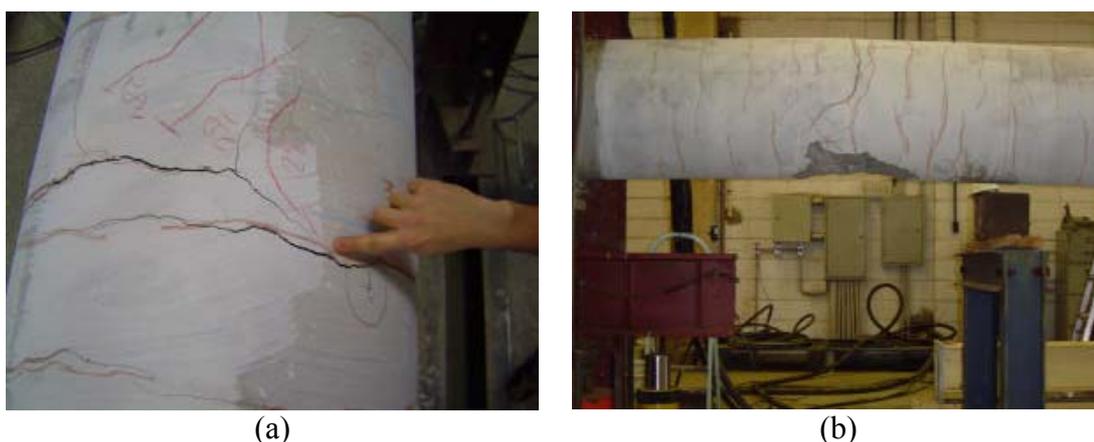
Figura 5.13 - Detalhes do segmento 15S1 após ruína. (a) Fissura pronunciada no segmento 15S1. (b) Esmagamento do concreto na região inferior.

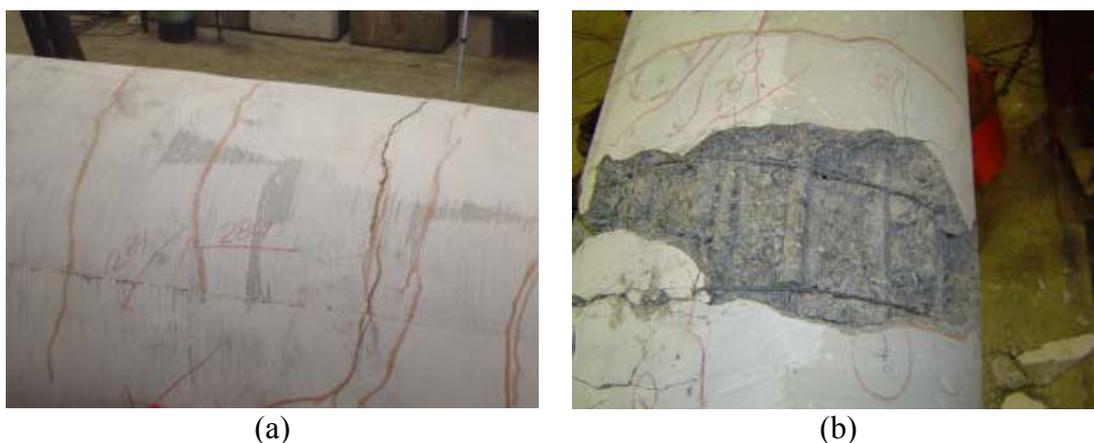
Figura 5.14 – Outros detalhes do segmento 15S1 após colapso. (a) Configuração de fissuras transversais e longitudinais próximo à ruína. (b) Camada de cobrimento retirada após o ensaio.

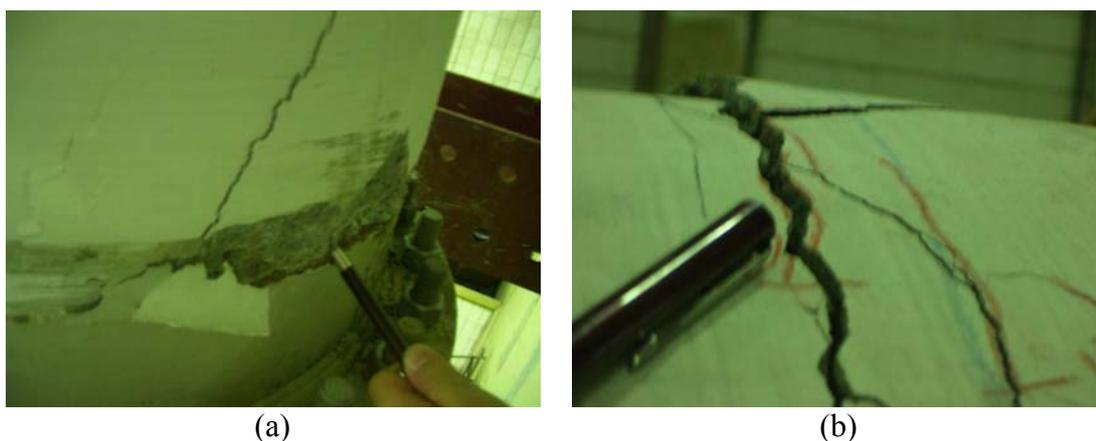
Figura 5.19 – Detalhes do segmento 13S1 após colapso. (a) Destacamento do concreto junto ao flange com cargas próximas à de ruína. (b) Fissura crítica a 1,2 m do flange metálico.

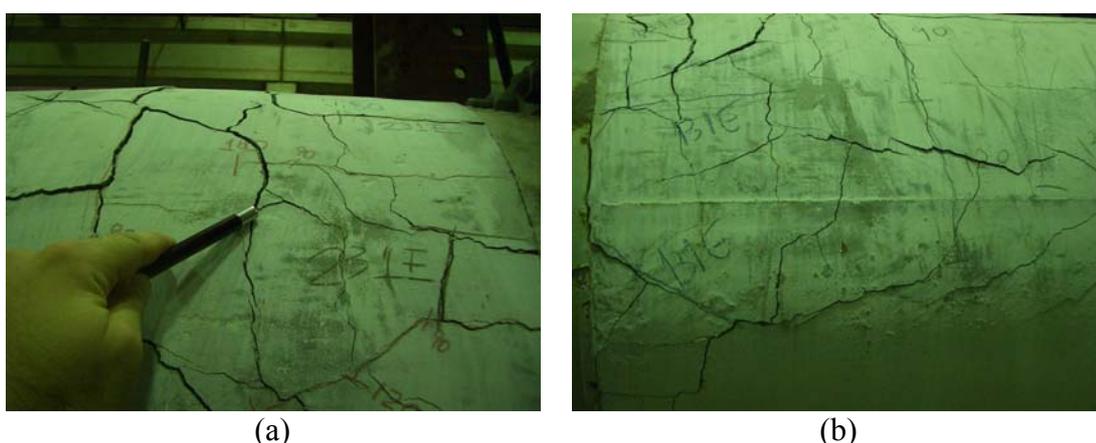
Figura 5.20 – Fissuras mapeadas encontradas no segmento 13S1. (a) Lado leste. (b) Lado oeste.

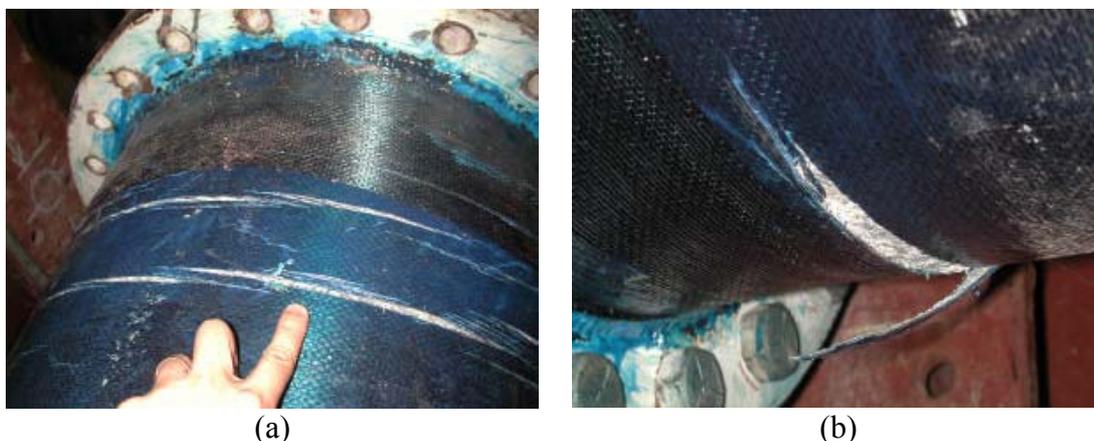
Figura 5.24 – Detalhes sobre a fissuração e o esmagamento do concreto no CP 3. (a) Aspecto de fissura de flexão junto ao flange. (b) Região de esmagamento do concreto e ruptura do reforço.

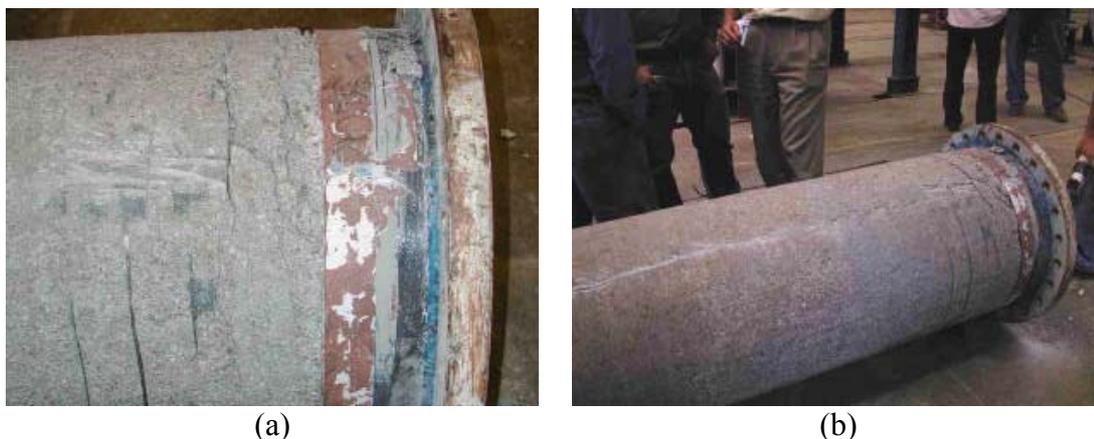
Figura 5.25 – Detalhes sobre a região de traspasse do segmento rompido (13S3) do CP 3 após remoção da fibra de carbono . (a) Aspecto das fissuras junto ao flange. (b) Aspecto da superfície na região da emenda, sem a deterioração encontrada em segmentos não-reforçados.

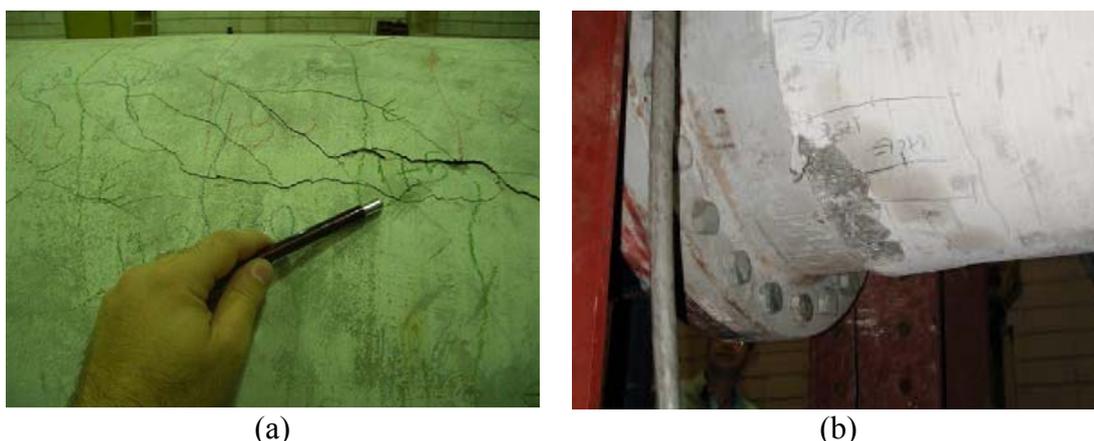
Figura 5.29 – Detalhes sobre a fissuração e o esmagamento do concreto no CP 4. (a) Aspecto de fissura crítica junto ao flange. (b) Região de esmagamento do concreto e ruptura do reforço

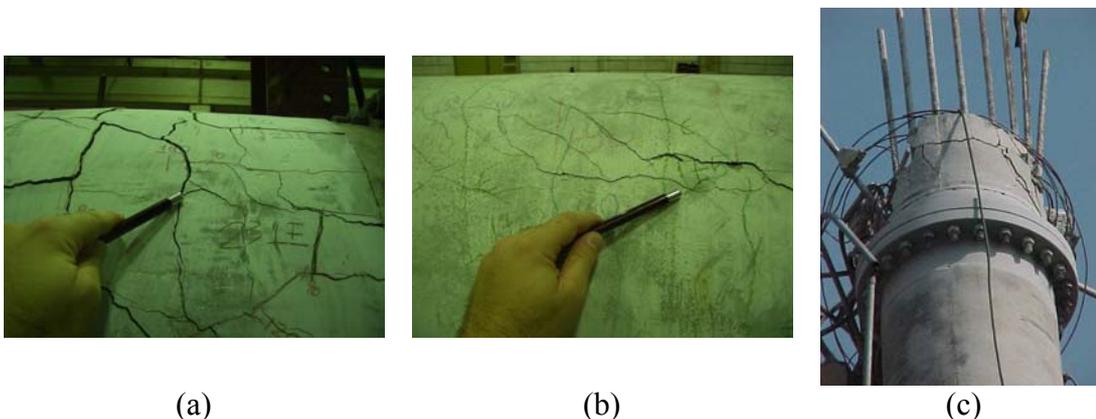
Figura 5.32 – Comparação dos segmentos não reforçados rompidos 13S1 (a) e 13S2 (b) e um exemplo de ruptura encontrada na prática (c).

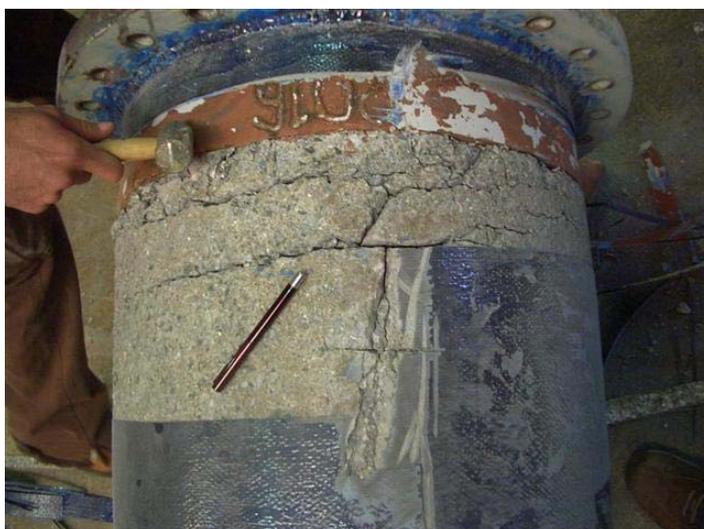
Figura 5.35 – Região da ruptura do segmento 13S3 do CP 3.

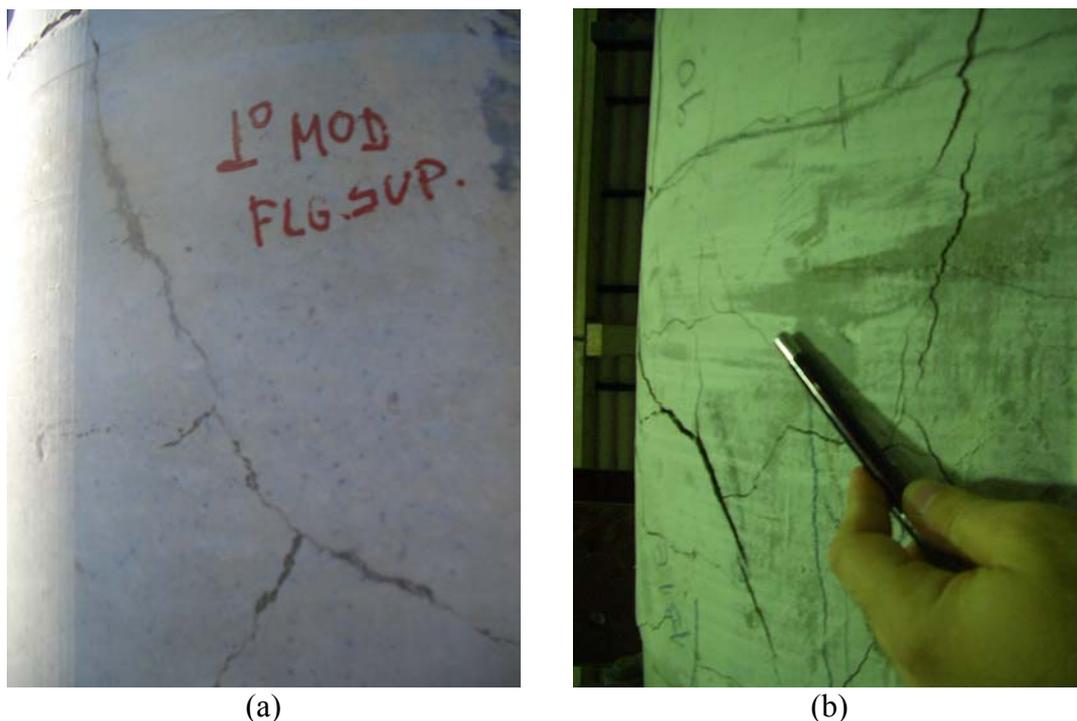
Figura 5.39 – Fissuras mapeadas encontradas tanto no poste inspecionado na região de Indaiatuba/SP (a) quanto nos segmentos não reforçados rompidos (b).
