**ANÁLISE DO COBRIMENTO E CARBONATAÇÃO EM OBRAS DE ARTE  
ESPECIAIS NO ESTADO DE SÃO PAULO**

Monografia apresentada à Escola Politécnica da Universidade de São Paulo como requisito para Conclusão do curso de pós graduação.

Área de concentração:  
Engenharia de Construção Civil

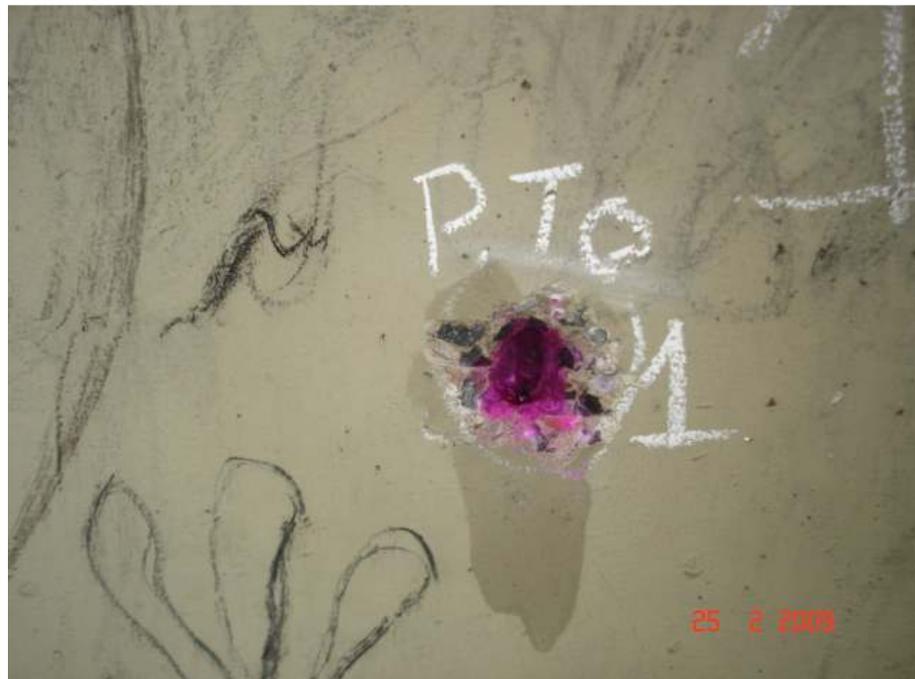
**Figura 4.4:** SP-021 - km 013+000 – Pista Externa (2009): Ensaio para determinação da profundidade atingida pela carbonatação do concreto ao longo dos tempos. Ponto 1 – Viga longitudinal VL1 – face Capital – Tabuleiro 1 a 1,25m da viga transversina VT1 (acervo Beltrame Engenharia, 2009).

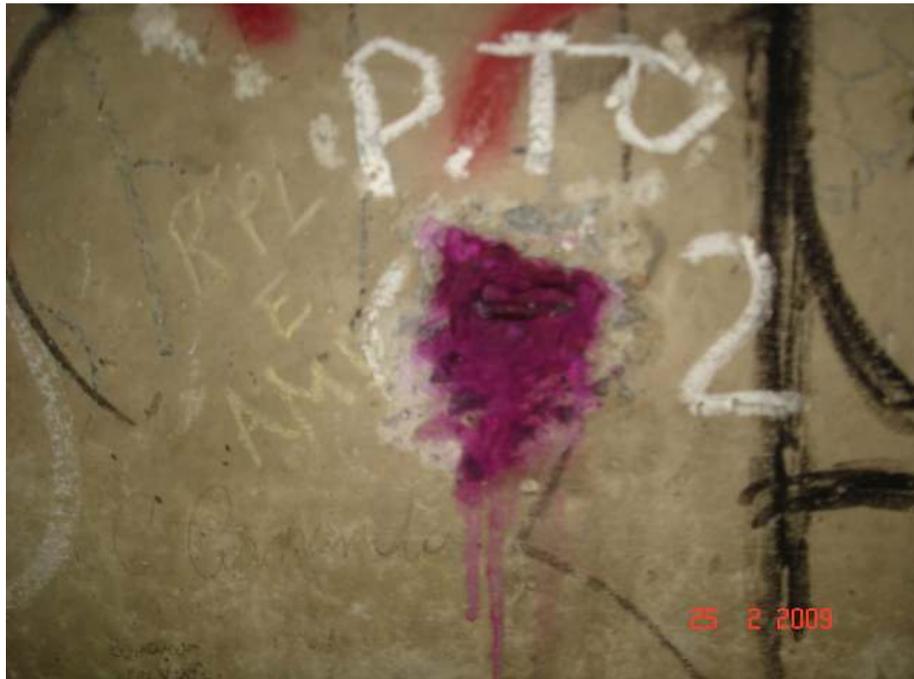
**Figura 4.5:** SP-021 - km 013+000 – Pista Externa (2009): Ensaio para determinação da profundidade atingida pela carbonatação do concreto ao longo dos tempos. Ponto 2 – Viga longarina VL2 – face Capital – Tabuleiro 1 a 1,40m da viga transversina VT1 (acervo Beltrame Engenharia, 2009).

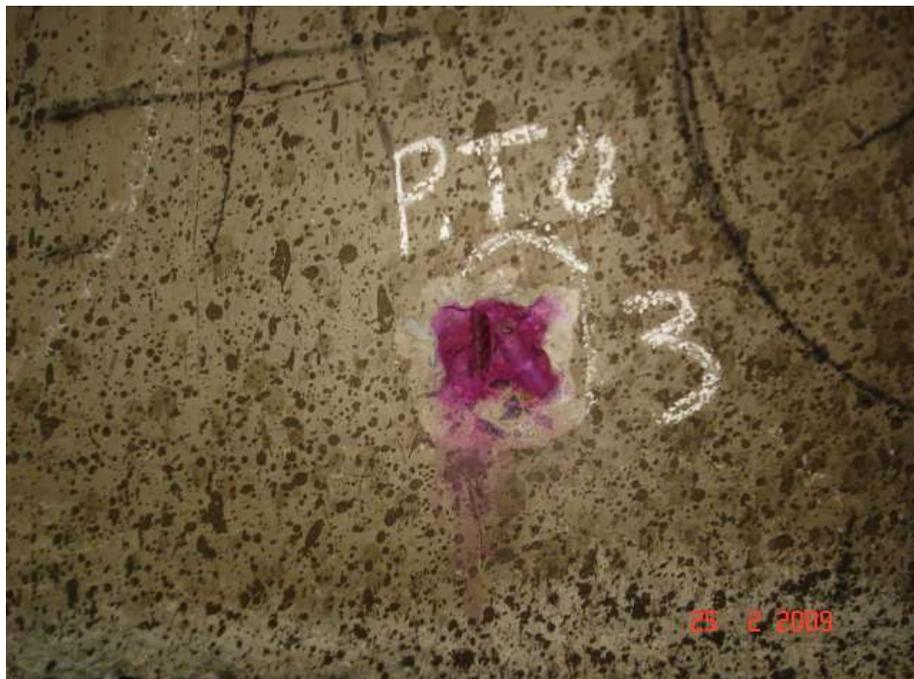
**Figura 4.6:** SP-021 - km 013+000 – Pista Externa (2009): Ensaio para determinação da profundidade atingida pela carbonatação do concreto ao longo dos tempos. Ponto 3 – Viga longarina VL3 – face Capital – Tabuleiro 1 a 1,45m da viga transversina VT1 (acervo Beltrame Engenharia, 2009).

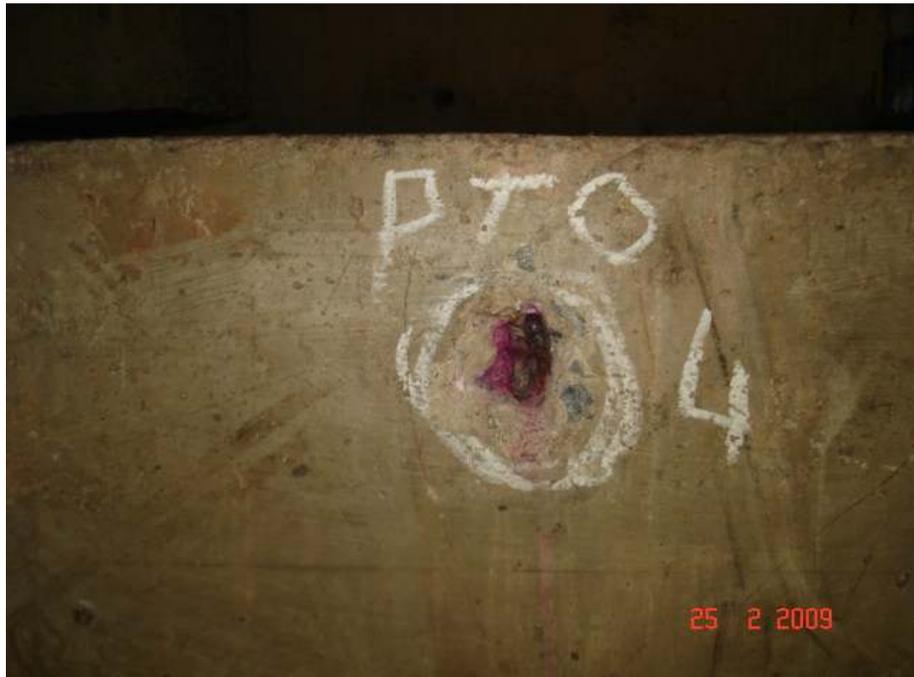
**Figura 4.7:** SP-021 - km 013+000 – Pista Externa (2009): Ensaio para determinação da profundidade atingida pela carbonatação do concreto ao longo dos tempos. Ponto 4 – Viga travessa TR1 – face RB a 2,95m do muro de ala AL1 (acervo Beltrame Engenharia, 2009).

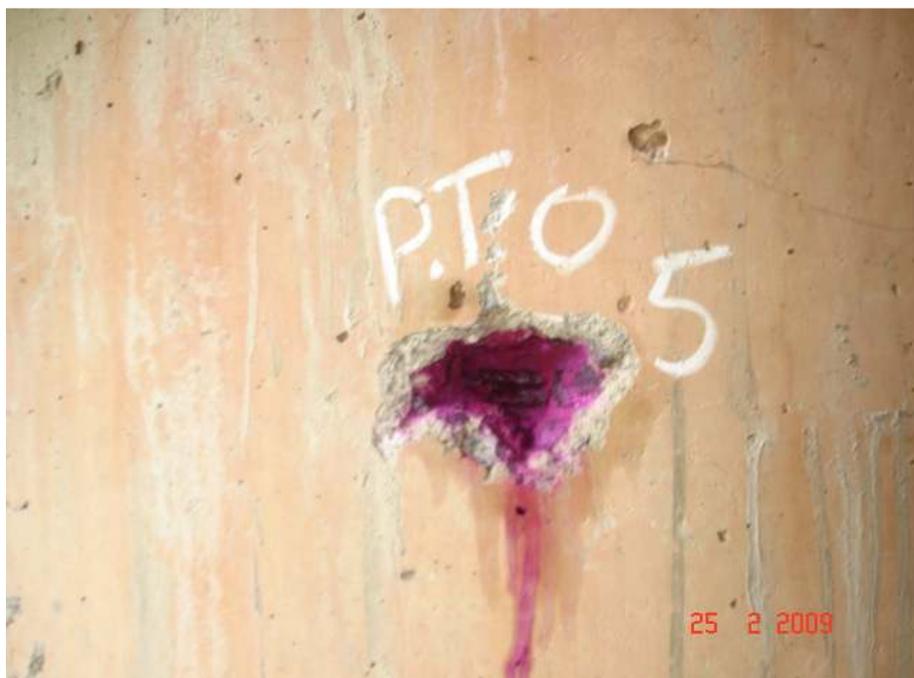
**Figura 4.8:** SP-021 - km 013+000 – Pista Externa (2009): Ensaio para determinação da profundidade atingida pela carbonatação do concreto ao longo dos tempos. Ponto 5 – Tubulão T4 – face RPM a 1,00m do solo (acervo Beltrame Engenharia, 2009).

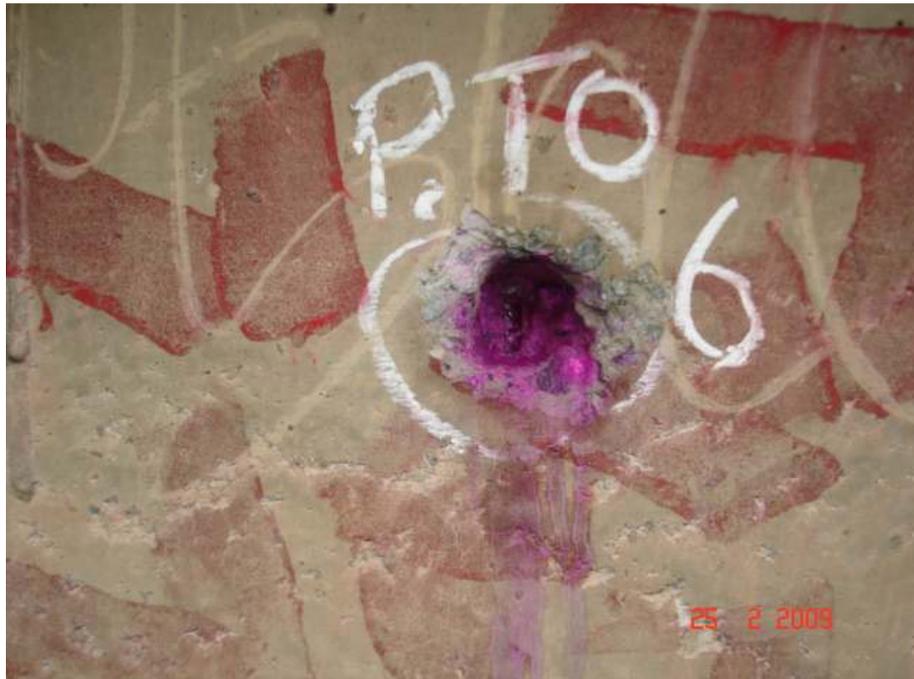
**Figura 4.9:** SP-021 - km 013+000 – Pista Externa (2009): Ensaio para determinação da profundidade atingida pela carbonatação do concreto ao longo dos tempos. Ponto 6 – Viga longarina VL7 – face Interior – Tabuleiro 2 a 1,85m da viga transversina VT4 (acervo Beltrame Engenharia, 2009).

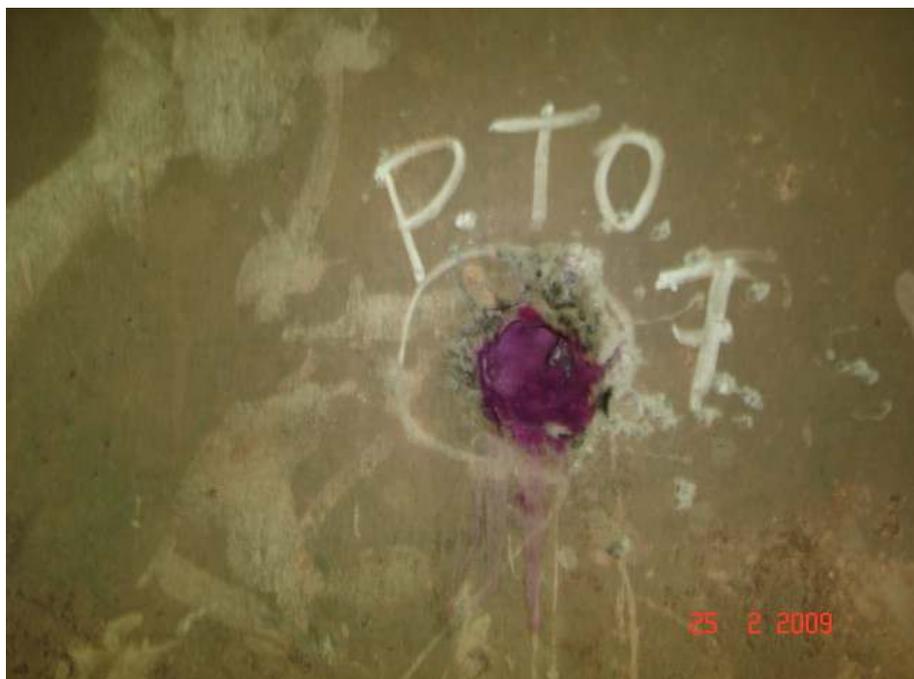
**Figura 4.10:** SP-021 - km 013+000 – Pista Externa (2009): Ensaio para determinação da profundidade atingida pela carbonatação do concreto ao longo dos tempos. Ponto 7 – Viga longarina VL6 – face Interior – Tabuleiro 2 a 1,20m da viga transversina VT4 (acervo Beltrame Engenharia, 2009).

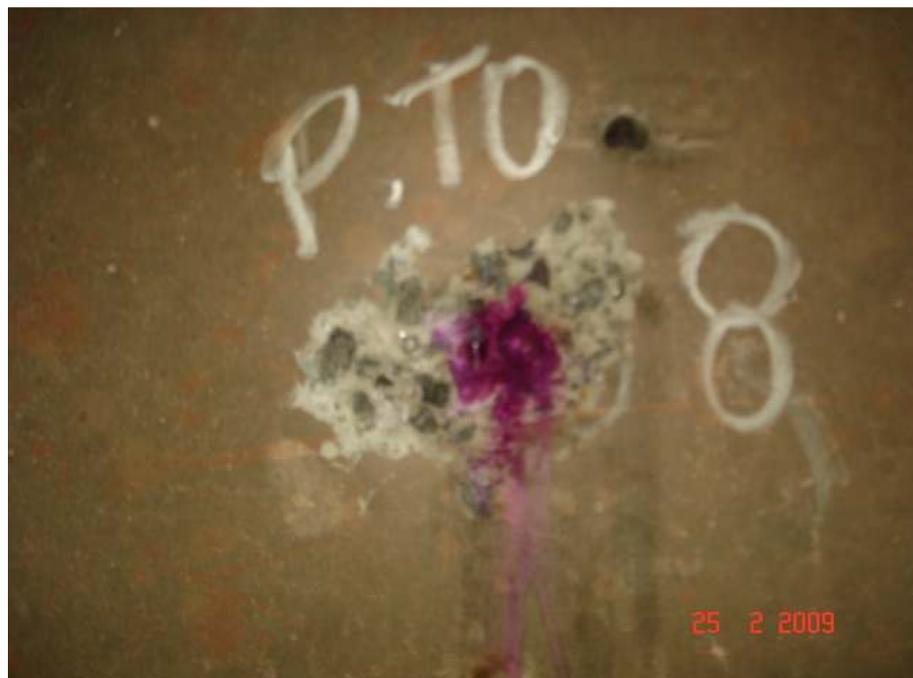
**Figura 4.11:** SP-021 - km 013+000 – Pista Externa (2009): Ensaio para determinação da profundidade atingida pela carbonatação do concreto ao longo dos tempos. Ponto 8 – Viga longarina VL5 – face Interior – Tabuleiro 2 a 1,25m da viga transversina VT4 (acervo Beltrame Engenharia, 2009).

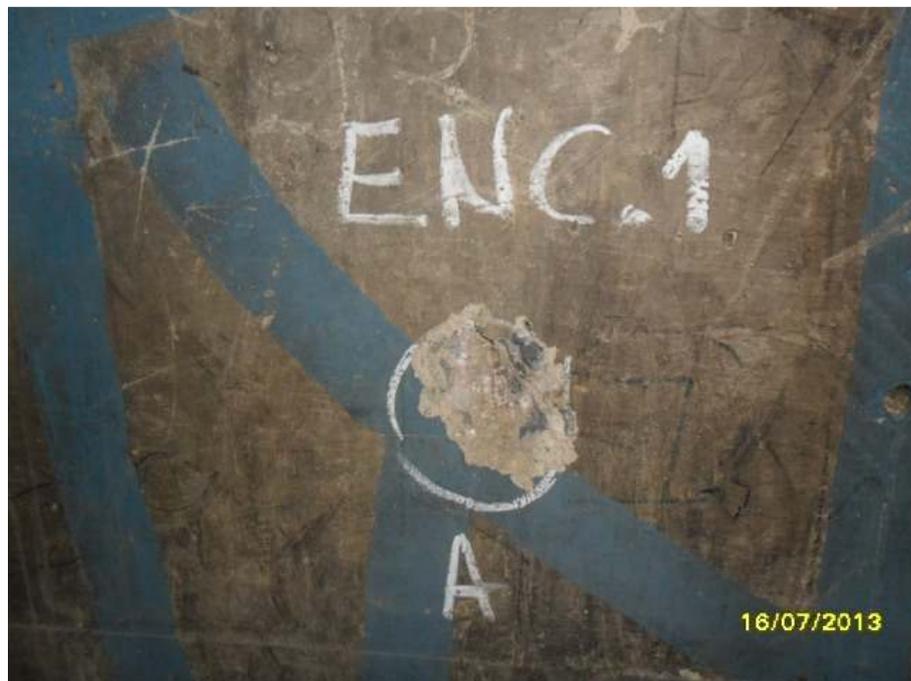
**Figura 4.13:** SP-021 - km 013+000 – Pista Externa (2013): Ensaio para determinação da profundidade atingida pela carbonatação do concreto ao longo do tempo. Ponto 1 – Viga longitudinal VL1 - face Capital (acervo Beltrame Engenharia, 2013).

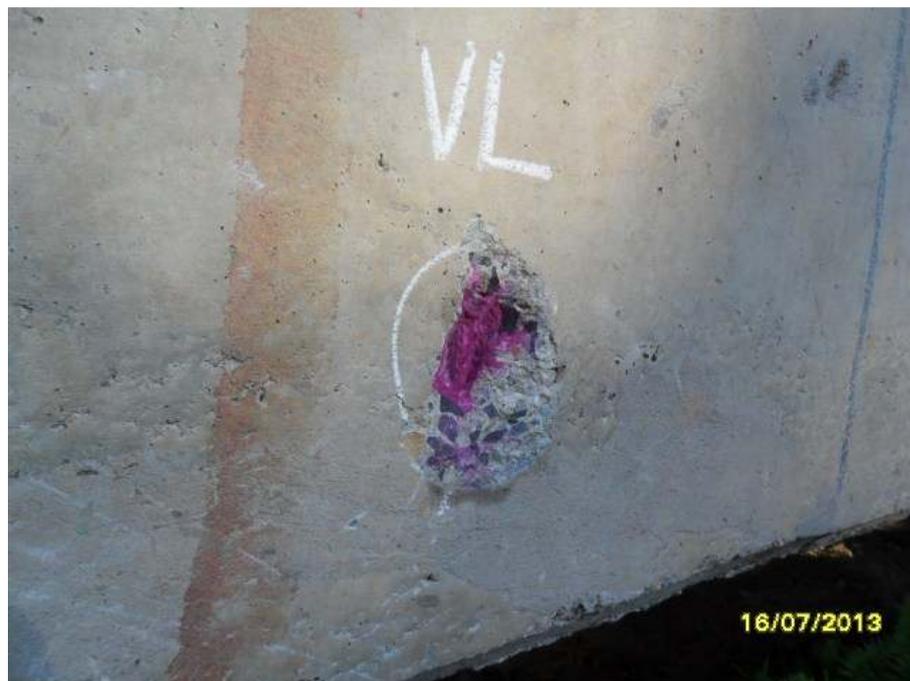
**Figura 4.14:** SP-021 - km 013+000 – Pista Externa (2013): Ensaio para determinação da profundidade atingida pela carbonatação do concreto ao longo do tempo. Ponto 2 – Viga travessa TR1 - face RB (acervo Beltrame Engenharia, 2013).

Com relação aos ensaios realizados em 2013, os ensaios realizados nos pontos 2 a 5 apresentaram valores de espessura de carbonatação entre 18 e 26mm, o que no presente caso não representa comprometimento da proteção das armaduras, já que a espessura de cobertura das armaduras está acima destes valores. Especificamente para o ensaio realizado na viga travessa TR1 (ponto 1), a espessura de carbonatação apresentou valor superior a 23mm, e nesta espessura já se atingiu a armadura da peça, portanto, as barra de aço encontram-se suscetíveis à corrosão.

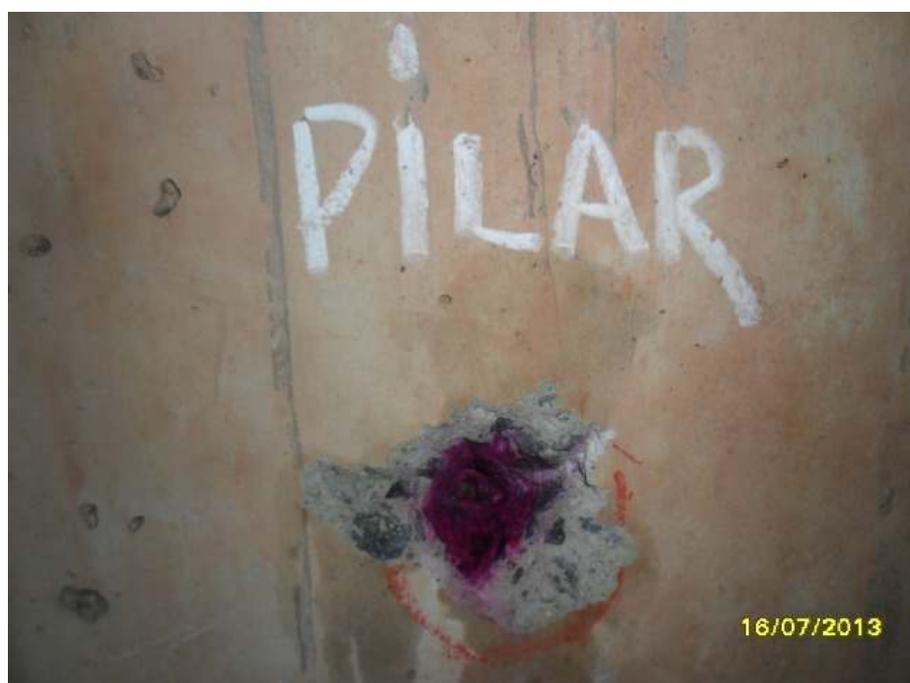
**Figura 4.15:** SP-021 - km 013+000 – Pista Externa (2013): Ensaio para determinação da profundidade atingida pela carbonatação do concreto ao longo do tempo. Ponto 3 – Pilar P1 do apoio AP2 - face Capital (acervo Beltrame Engenharia, 2013).

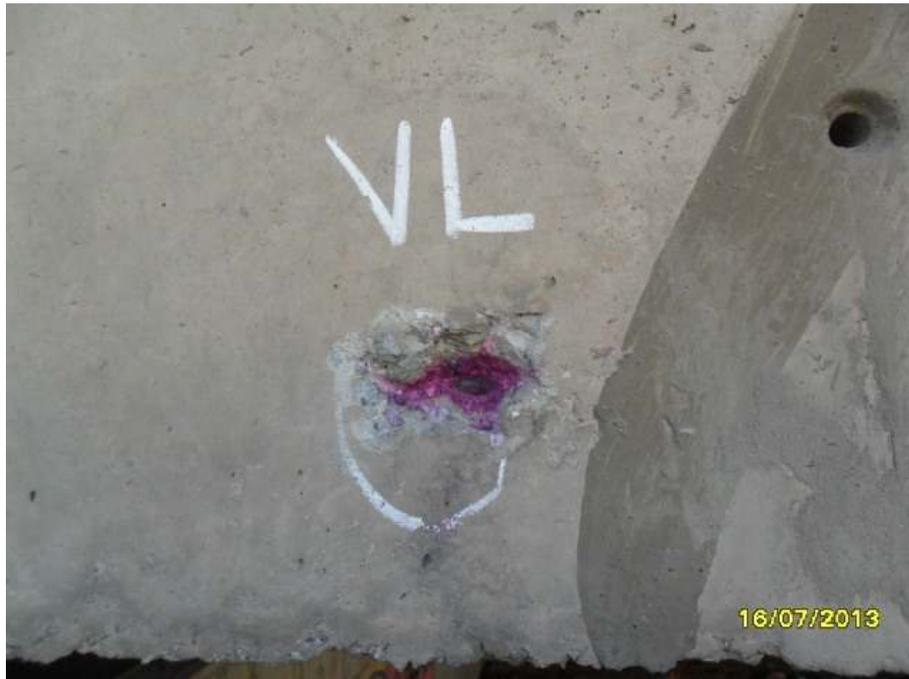
**Figura 4.16:** SP-021 - km 013+000 – Pista Externa (2013): Ensaio para determinação da profundidade atingida pela carbonatação do concreto ao longo do tempo. Ponto 4 – Pilar P6 do apoio AP3 - face Interior (acervo Beltrame Engenharia, 2013).

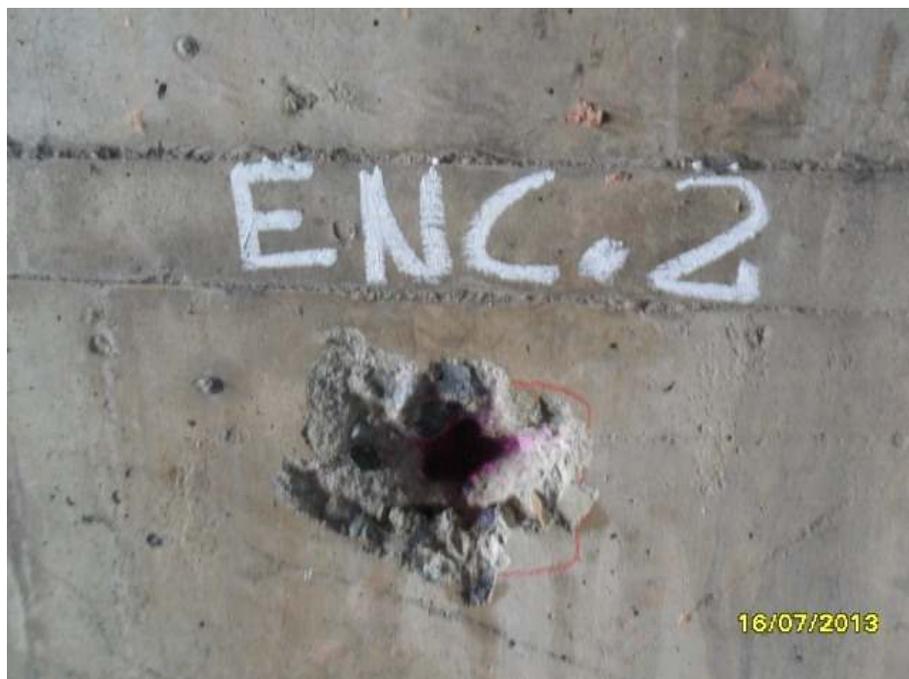
**Figura 4.17:** SP-021 - km 013+000 – Pista Externa (2013): Ensaio para determinação da profundidade atingida pela carbonatação do concreto ao longo do tempo. Ponto 5 – Viga travessa TR2 - face RPM (acervo Beltrame Engenharia, 2013).

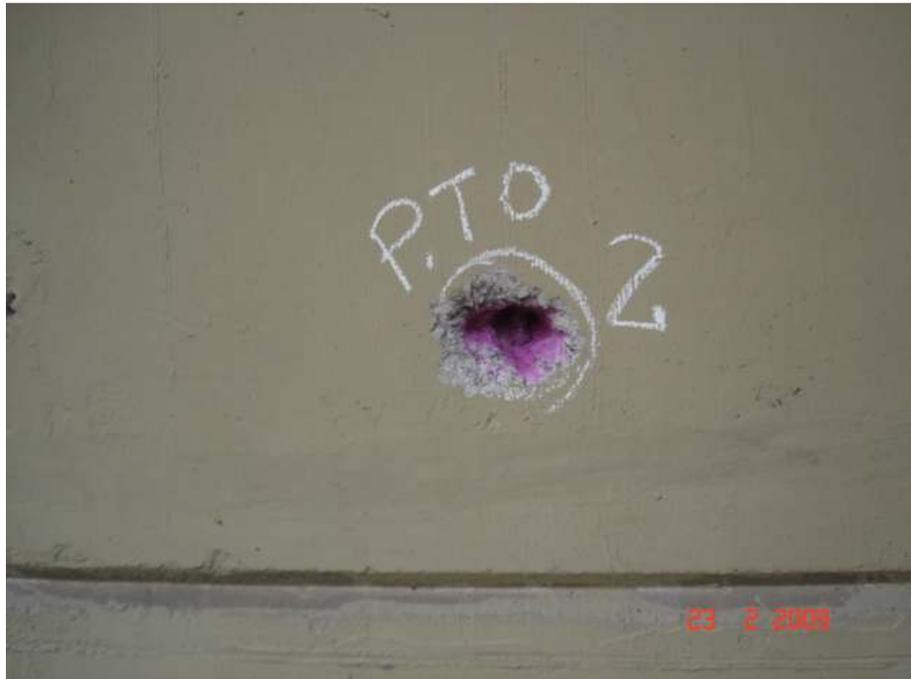
**Figura 4.21:** SP-021 – km 029+300 - Pista Interna (RB – RPM): Ensaio para determinação da profundidade atingida pela carbonatação do concreto ao longo dos tempos. Ponto 2 – Alma da seção celular VL2, face Interior a 1,55m do apoio 5 (acervo Beltrame Engenharia, 2009).

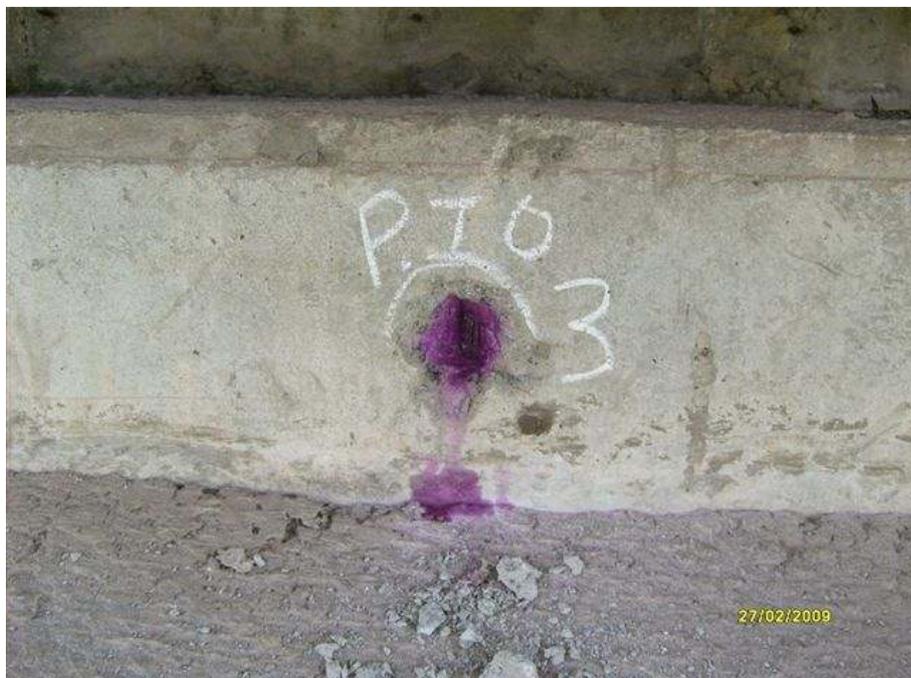
**Figura 4.22:** SP-021 – km 029+300 - Pista Interna (RB – RPM): Ensaio para determinação da profundidade atingida pela carbonatação do concreto ao longo dos tempos. Ponto 3 – Travessa TR2 – face RPM – a 1,80m da longarina VL1 (acervo Beltrame Engenharia, 2009).

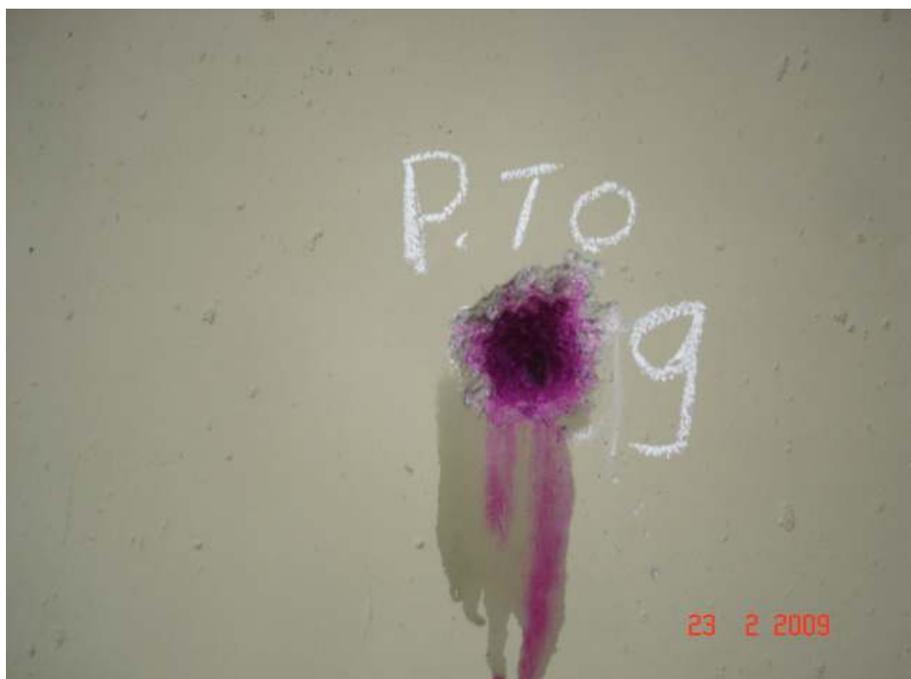
**Figura 4.24:** SP-021 – km 029+300 - Pista Interna (RB – RPM): Ensaio para determinação da profundidade atingida pela carbonatação do concreto ao longo dos tempos. Ponto 5 – Alma da seção celular VL1 – face Capital – a 1,55m do apoio 1 (acervo Beltrame Engenharia, 2009).

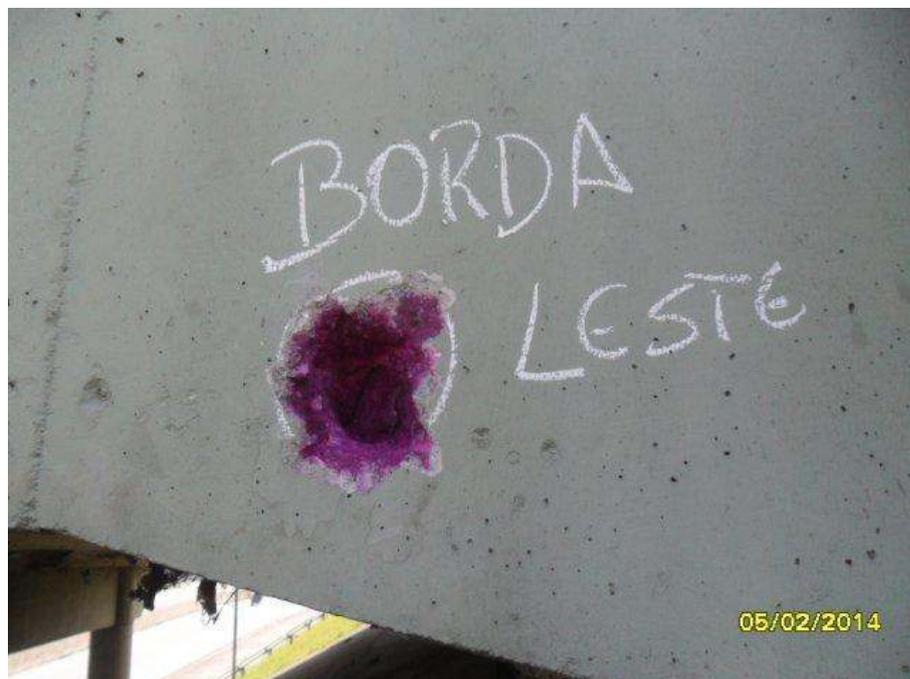
**Figura 4.28:** SP-150 – km 029+422 – Pista Norte: Ensaio para determinação da profundidade atingida pela carbonatação do concreto ao longo do tempo. Ponto 1 – Borda de laje, vão 1 - face Leste a 0,40m da viga travessa TR1 (acervo Beltrame Engenharia, 2014).

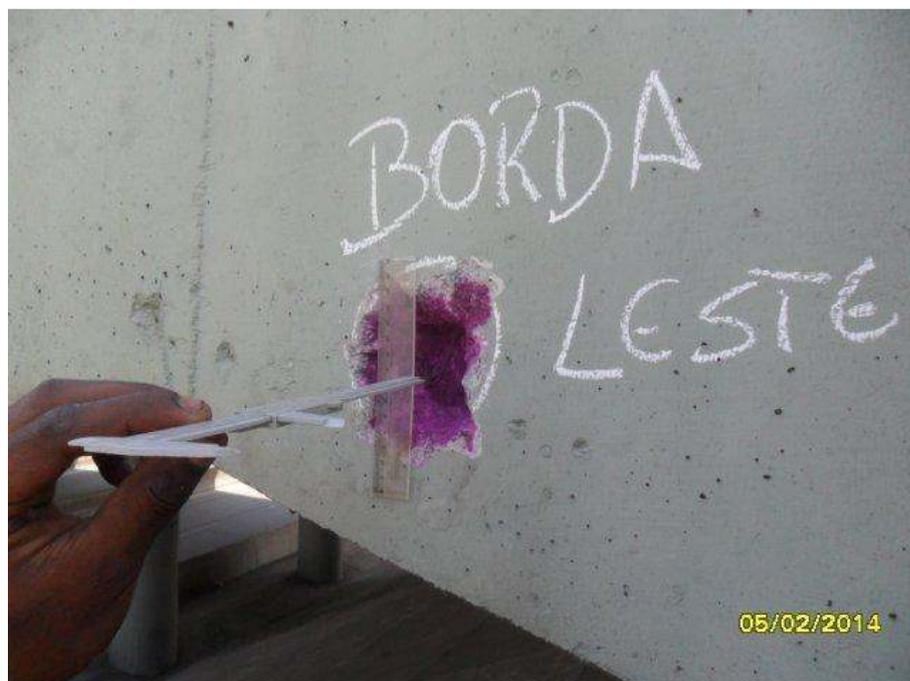
**Figura 4.29:** SP-150 – km 029+422 – Pista Norte: Ensaio para determinação da profundidade atingida pela carbonatação do concreto ao longo do tempo. Ponto 1 – Detalhe para a coleta de medidas (acervo Beltrame Engenharia, 2014).

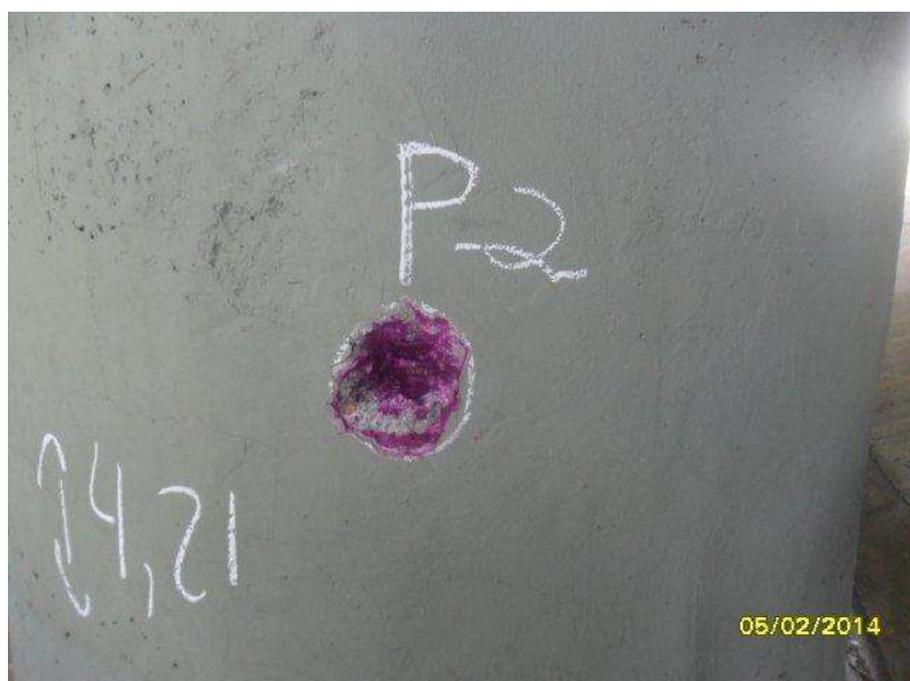
**Figura 4.30:** SP-150 – km 029+422 – Pista Norte: Ensaio para determinação da profundidade atingida pela carbonatação do concreto ao longo do tempo. Ponto 2 – Pilar P2 face Norte a 0,90m do solo (acervo Beltrame Engenharia, 2014).

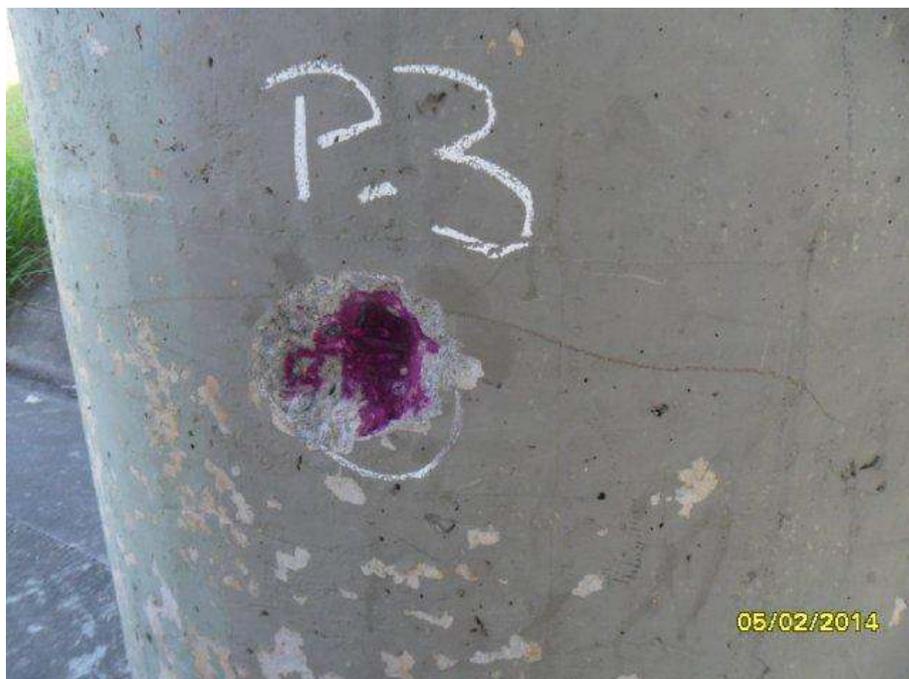
**Figura 4.32:** SP-150 – km 029+422 – Pista Norte: Ensaio para determinação da profundidade atingida pela carbonatação do concreto ao longo do tempo. Ponto 3 – Pilar P3 - face Norte a 0,90m do solo (acervo Beltrame Engenharia, 2014).

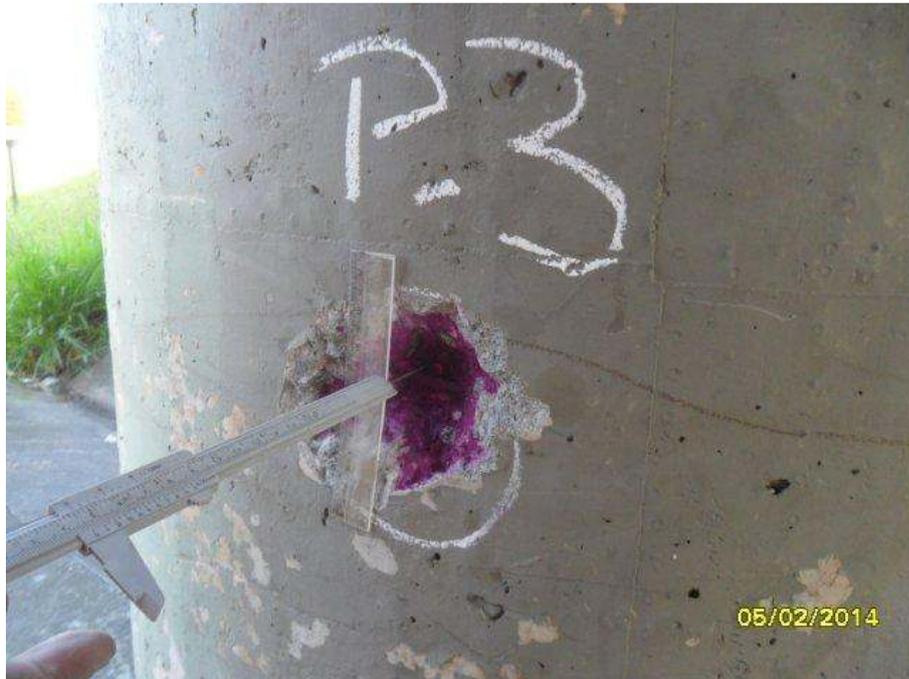
**Figura 4.33:** Ensaio para determinação da profundidade atingida pela carbonatação do concreto ao longo do tempo. Ponto 3 – Detalhe para a coleta de medidas (acervo Beltrame Engenharia, 2014).

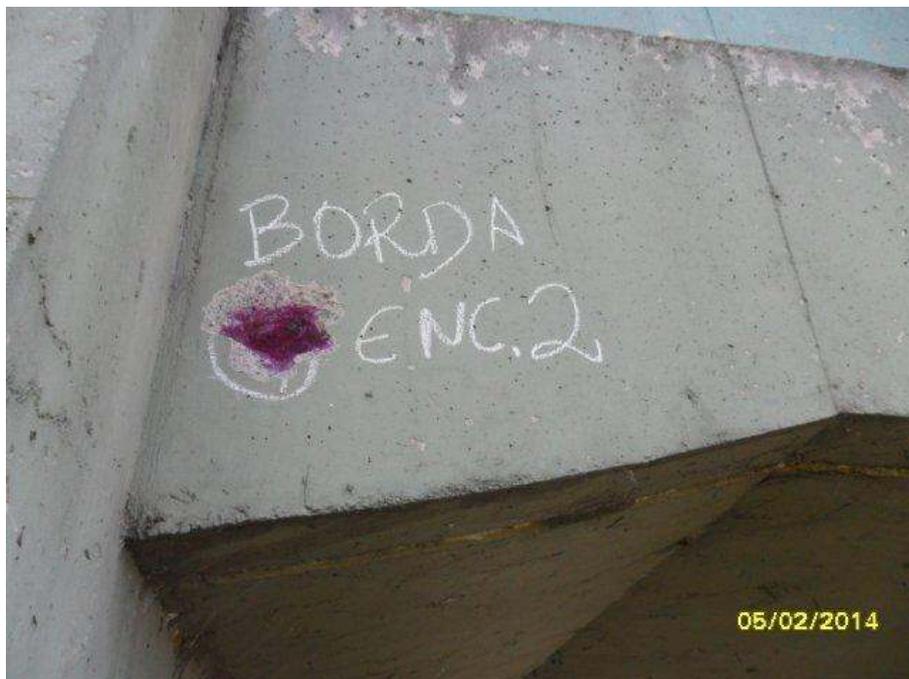
**Figura 4.34:** SP-150 – km 029+422 – Pista Norte: Ensaio para determinação da profundidade atingida pela carbonatação do concreto ao longo do tempo. Borda de laje, vão 3 - face Leste a 0,10m da viga travessa TR4 (acervo Beltrame Engenharia, 2014).

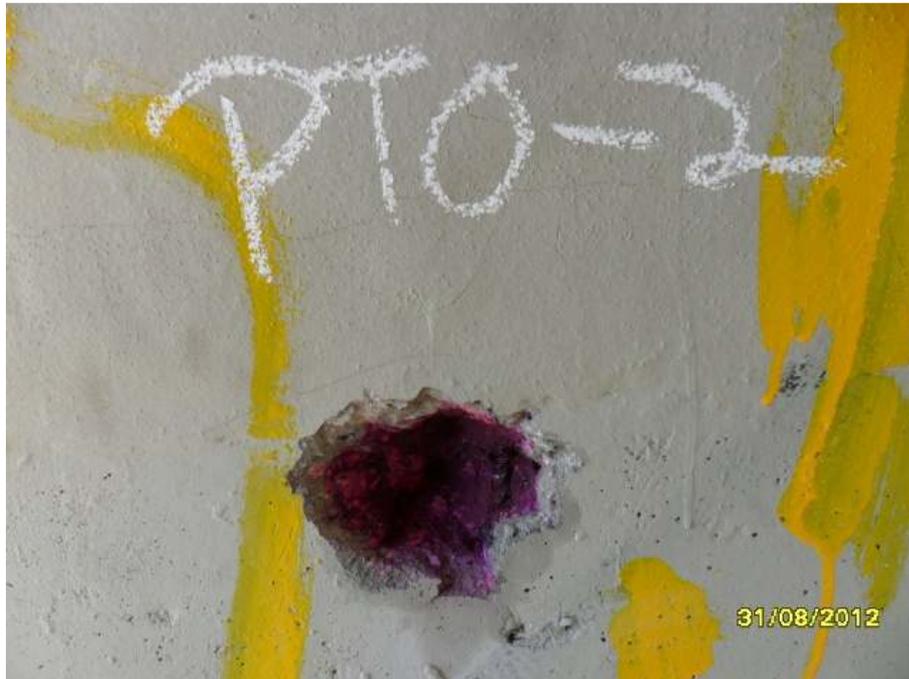
**Figura 4.39:** SP-270 - km 088+800 - Leste/Oeste: Ensaio para determinação da profundidade atingida pela carbonatação do concreto ao longo do tempo. Ponto 2 – Viga longitudinal VL1 - face Sul (acervo Beltrame Engenharia, 2012).

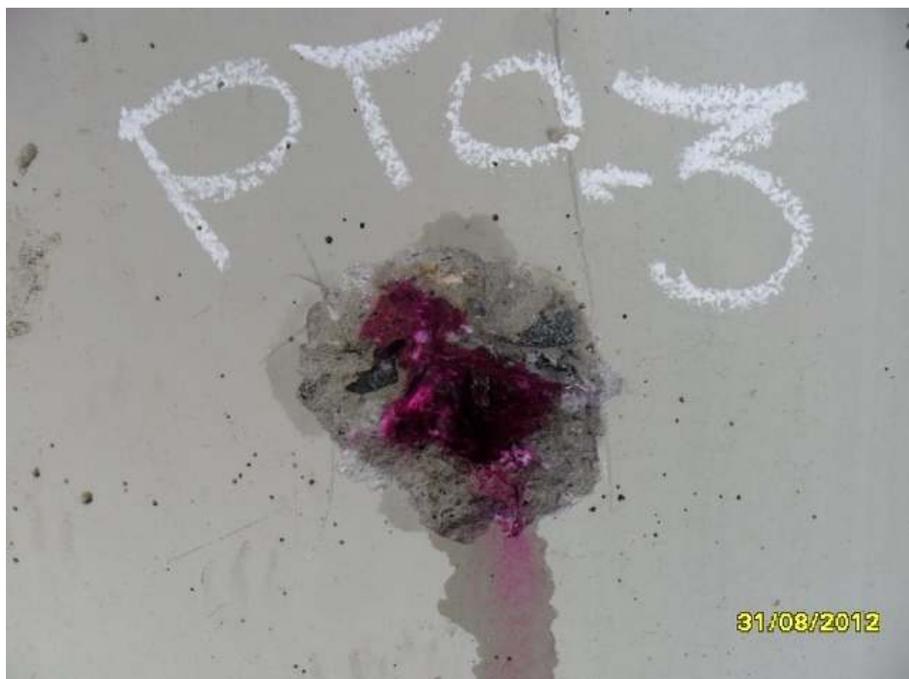
**Figura 4.40:** SP-270 - km 088+800 - Leste/Oeste: Ensaio para determinação da profundidade atingida pela carbonatação do concreto ao longo do tempo. Ponto 3 – Viga travessa TR2 - face Leste (acervo Beltrame Engenharia, 2012).

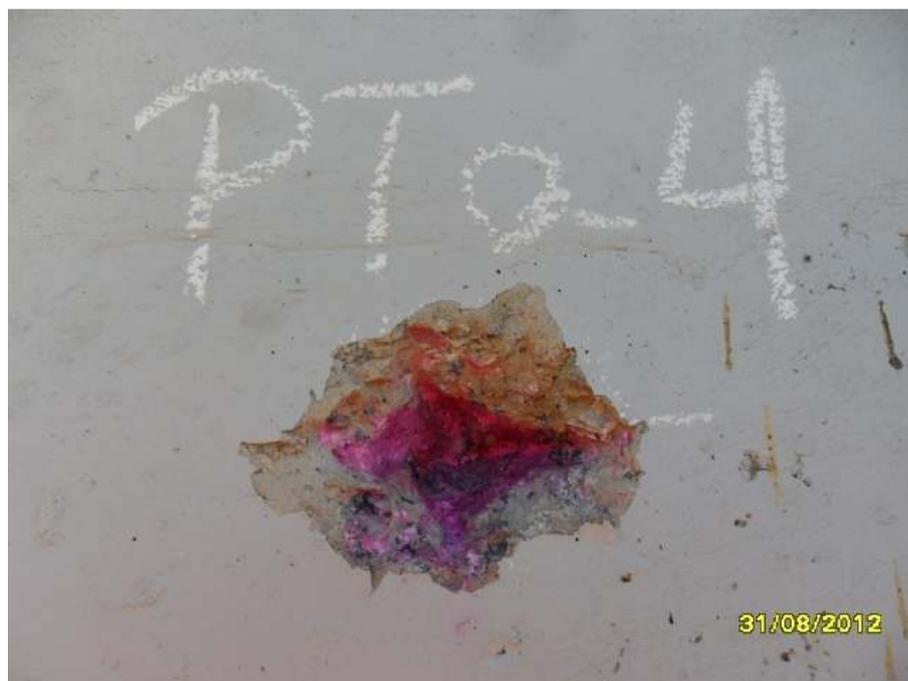
**Figura 4.41:** SP-270 - km 088+800 - Leste/Oeste: Ensaio para determinação da profundidade atingida pela carbonatação do concreto ao longo do tempo. Ponto 4 – Viga longitudinal VL6 - face Norte (acervo Beltrame Engenharia, 2012).

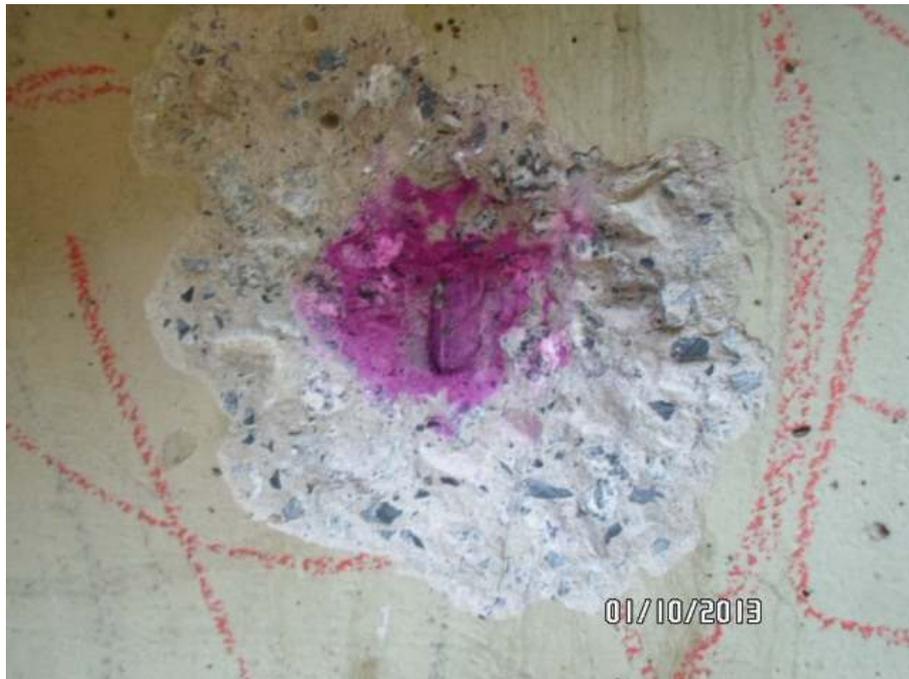
**Figura 4.50:** SP-270 - km 098+350 – Pista Oeste: Ensaio para determinação da profundidade atingida pela carbonatação do concreto ao longo do tempo. Ponto 1 – Viga travessa TR1 - face Oeste (acervo Beltrame Engenharia, 2013).

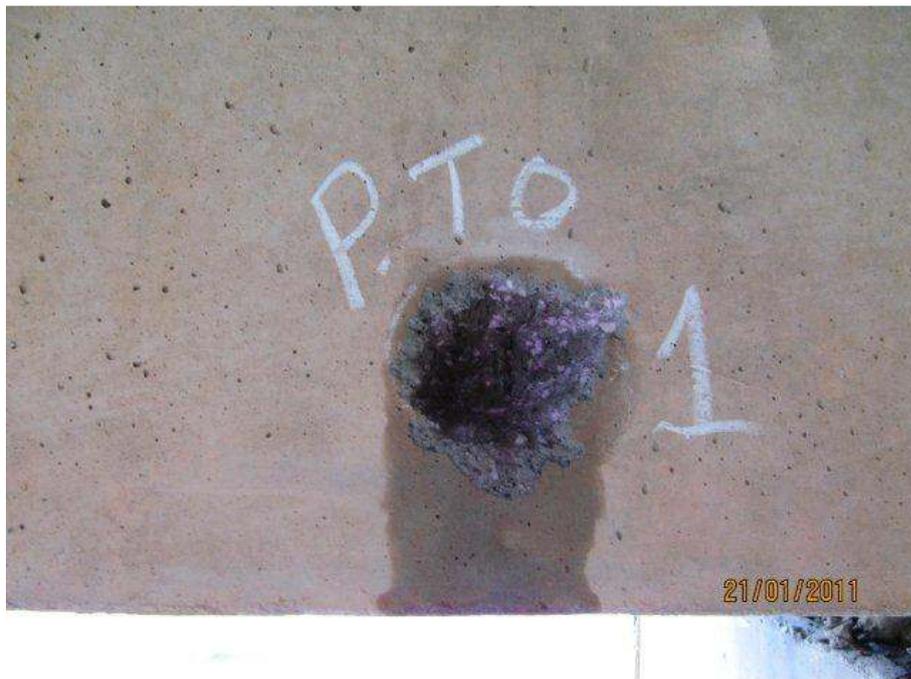
**Figura 4.68:** SP-280 – km 031+800 – Pista Leste: Ensaio para determinação da profundidade atingida pela carbonatação do concreto ao longo dos tempos. Ponto 1 – Viga longitudinal VL1, face Norte, a 1,60m do encontro Leste (acervo Beltrame Engenharia, 2011).

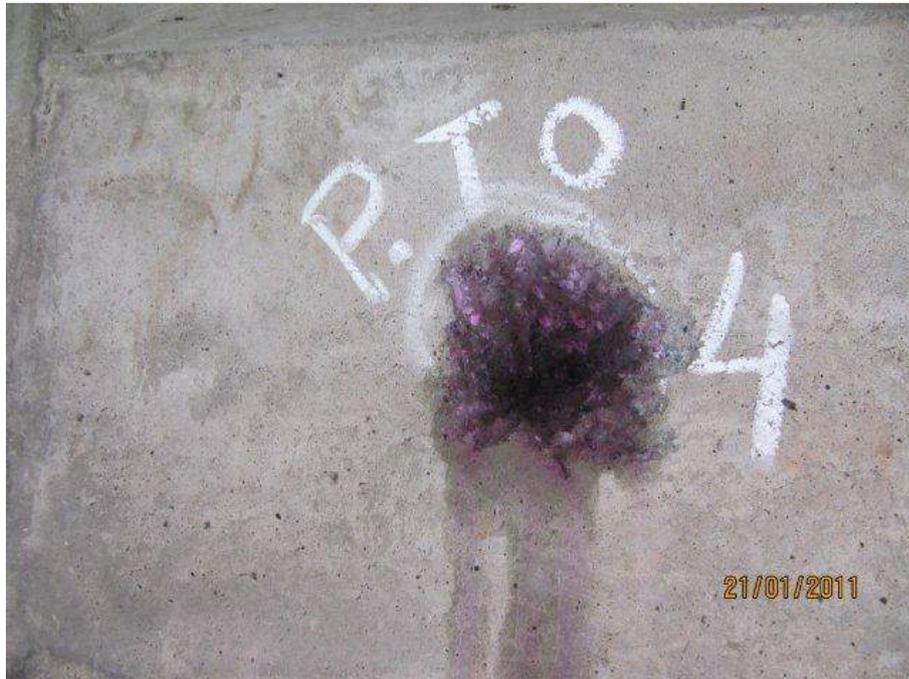
**Figura 4.69:** SP-280 – km 031+800 – Pista Leste: Ensaio para determinação da profundidade atingida pela carbonatação do concreto ao longo dos tempos. Ponto 4 – Viga longitudinal VL4, face Sul, a 0,95m do apoio AP3 (acervo Beltrame Engenharia, 2011).

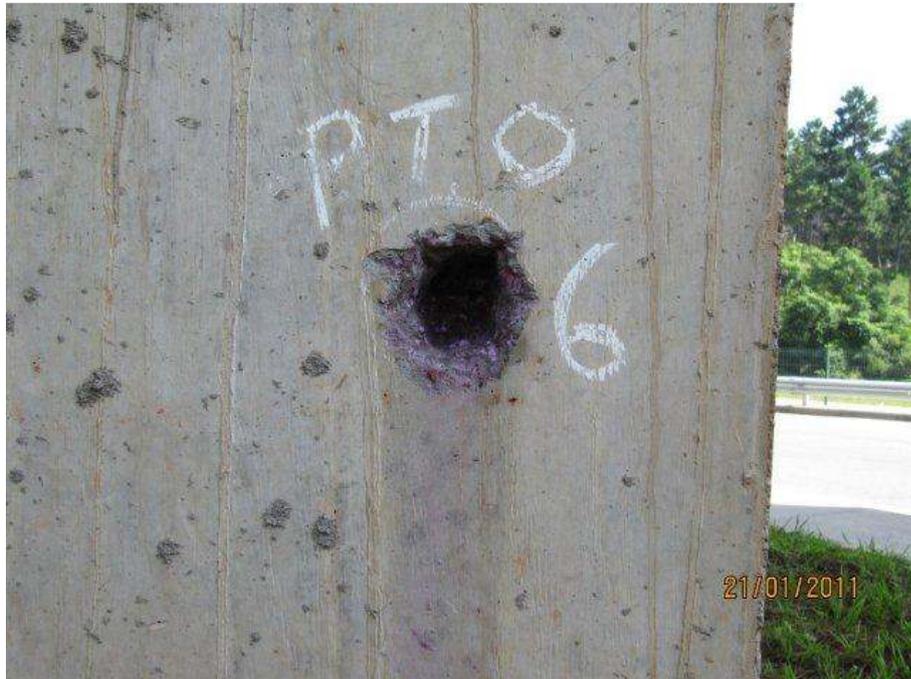
**Figura 4.71:** SP-280 – km 031+800 – Pista Leste: Ensaio para determinação da profundidade atingida pela carbonatação do concreto ao longo dos tempos. Ponto 3 – Apoio AP2, face Sul a 0,85m do solo (acervo Beltrame Engenharia, 2011).

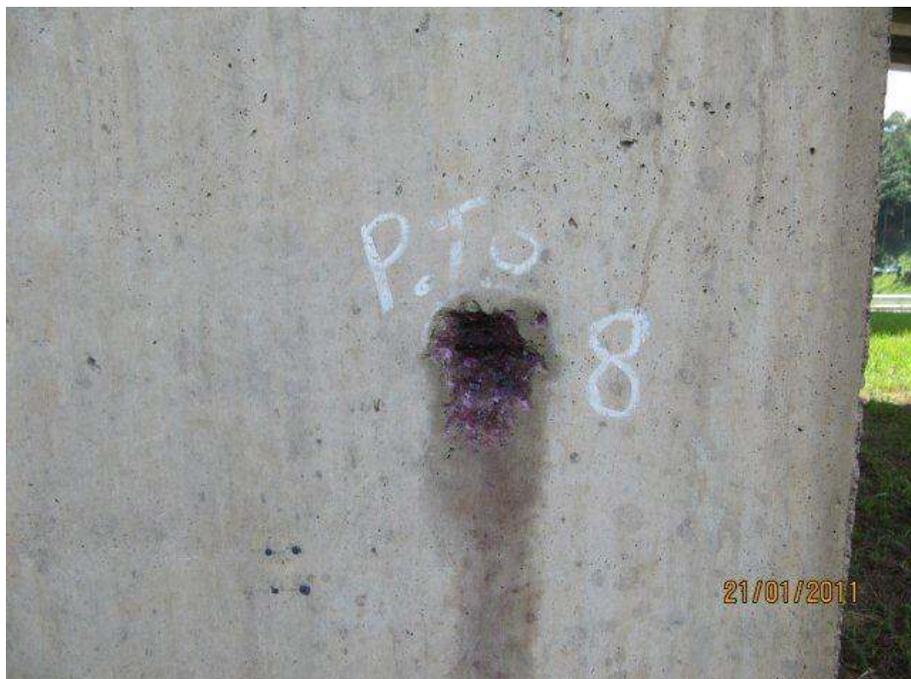
**Figura 4.72:** SP-280 – km 031+800 – Pista Leste: Ensaio para determinação da profundidade atingida pela carbonatação do concreto ao longo dos tempos. Ponto 4 – Apoio AP4A, face Sul a 0,70m do solo (acervo Beltrame Engenharia, 2011).

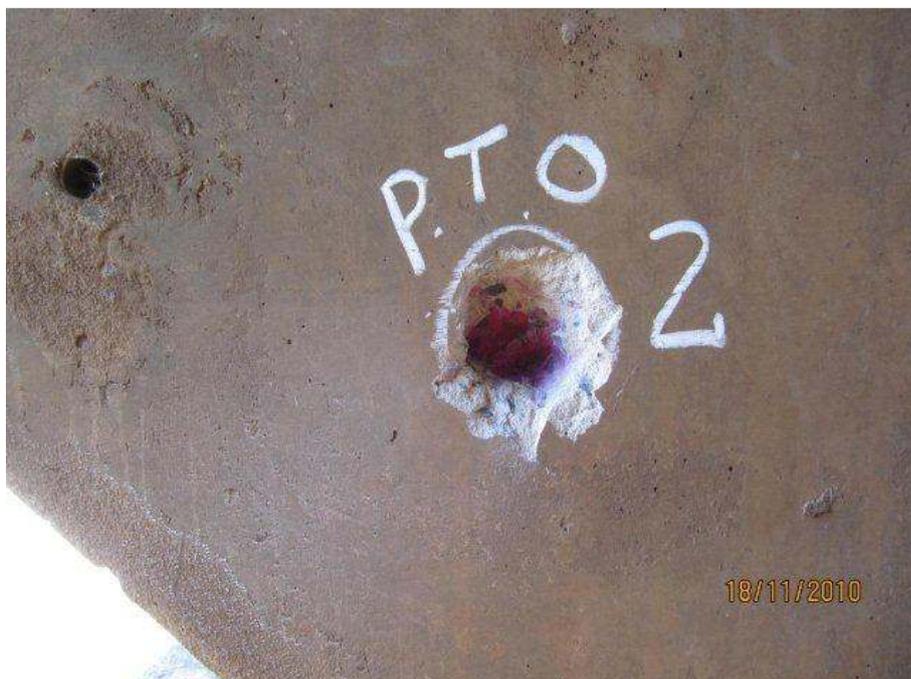
**Figura 4.78:** SP-332 – km 121+900 - Pista Transversal: Ensaio para determinação da profundidade atingida pela carbonatação do concreto ao longo dos tempos. Ponto 2 – Pilar P3 – face Leste a 0,95m de altura do solo (acervo Beltrame Engenharia, 2010).
