## RETROFIT DA ESTRUTURA DE CONCRETO ARMADO DE UM EDIFÍCIO EM SÃO PAULO COM MAIS DE 50 ANOS DE IDADE

## RESUMO

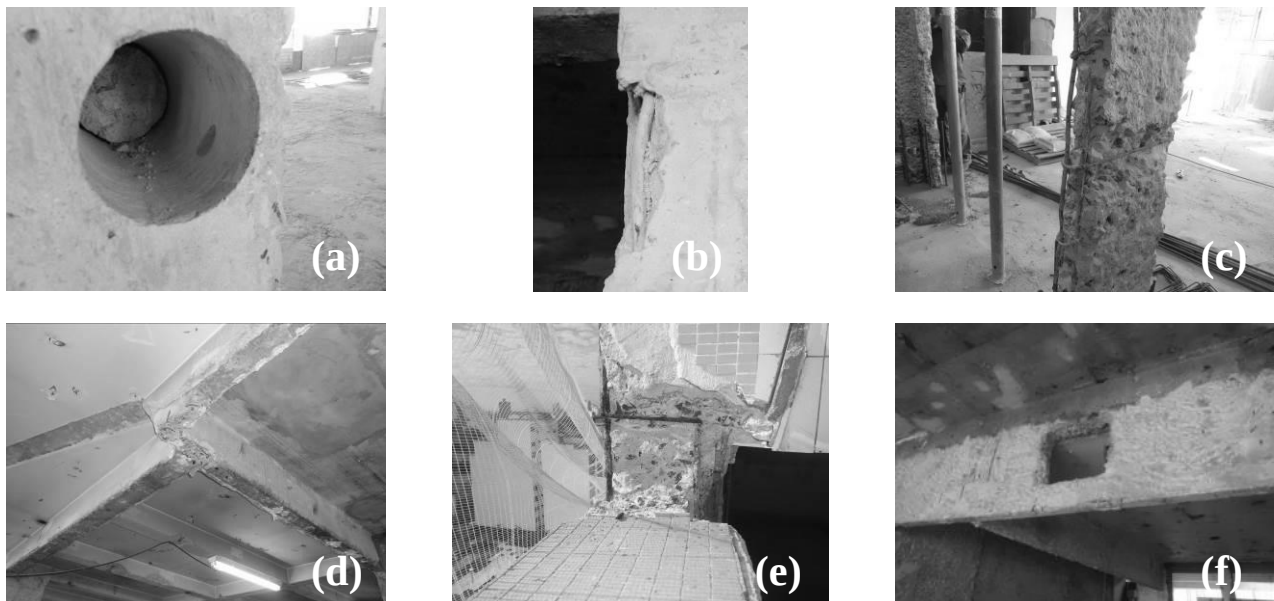
A inspeção visual é usada para avaliar a estrutura e determinar os locais que possam apresentar problemas, sendo o registro fotográfico fundamental nesta etapa. Os principais itens observados durante a inspeção visual encontram-se na Figura 2. As não conformidades mais relevantes são óculos de extrações de testemunho, realizadas anteriormente, onde, em alguns pilares, houve o corte indevido da armadura longitudinal do pilar, como mostra a Figura 2 (a). As Figuras 2 (b) e (c) mostram pilares com armadura aparentemente flambada; no primeiro pilar, a causa não foi descoberta, no segundo a causa está relacionada, provavelmente, com a remoção não planejada de dois pilares, conforme Figura 2(d). A Figura 2 (e) traz um exemplo de ponto de corrosão encontrado no edifício - a maioria era procedente de inspeções do ano anterior, que não foram recuperadas. A Figura 2 (f) apresenta abertura de grandes dimensões na viga, provavelmente não considerada no projeto original, onde foi observado o corte de 3 estribos.

Figura 2 - Principais não conformidades encontradas durante a inspeção visual: (a) Corte de armadura principal durante a extração de testemunho; (b) e (c) armadura de pilares flambada; (d) Remoção indevida de pilares; (e) Ponto de corrosão e (f) Abertura de grande dimensão na viga, não prevista no projeto.

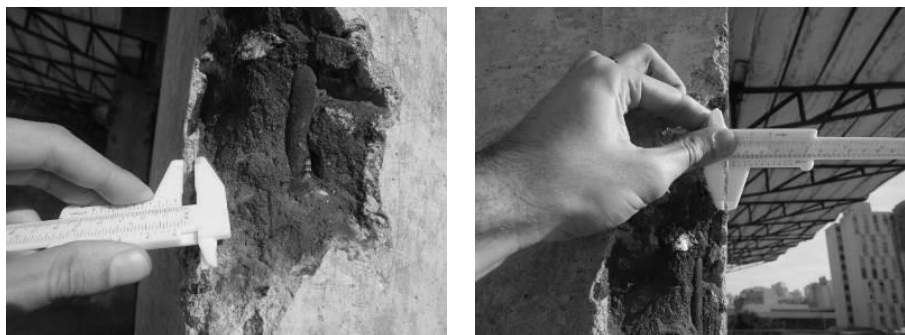
Para analisar a profundidade de carbonatação da estrutura, utilizou-se um indicador ácido-base (solução de 1% fenolftaleína), onde foi encontrado o valor máximo de 0,6cm. Relacionando esse valor com o cobrimento de 2cm inspecionado, podemos concluir que, no decorrer dos 56anos da estrutura, não houve significativo comprometimento da proteção passiva da armadura, sendo necessários apenas pequenos reparos pontuais. É importante ressaltar que os pilares externos (da fachada) estavam revestidos de granito e não apresentavam espessura de cobrimento carbonatada.

Figura 3 - Medição da profundidade de carbonatação em pilar de fachada.

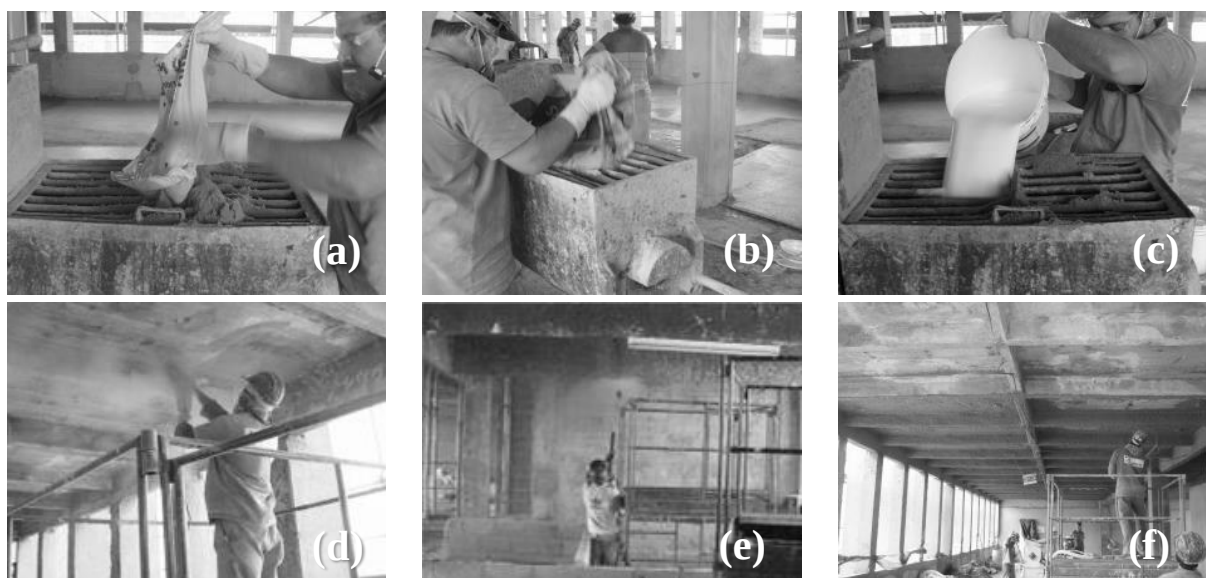
Em geral, o cobrimento mínimo para os requisitos de durabilidade já atendem aos requisitos de proteção frente à ação do fogo, mas no caso desse edifício, que era regido pela NB-1 de 1940 [5], os cobrimentos mínimos para durabilidade eram menores que os atuais e não atendiam ao TRRF, sendo necessário então aumentar as espessuras dos elementos estruturais, atendendo assim as exigências do Corpo de Bombeiros de São Paulo, conforme IT-08/2011 [10] e a ABNT NBR 15200 [9]. Para revestir estes elementos, utilizou-se argamassa estrutural de cimento e areia com  $f_{ck} \geq 30\text{MPa}$ , projetada e dosada em obra, seguindo o procedimento descrito na Figura 8.

Figura 8 – Argamassa estrutural a base de cimento e areia (a e b), com adição de adesivo epóxi líquido (c), para garantir aderência ao concreto: preparação do substrato, remoção de agentes contaminantes (d); saturação da superfície do concreto com jato de água sob pressão (e) e sua aplicação com projetor (f).
