Retrofit da estrutura de um edifício com mais de 50 anos

DOUGLAS COUTO – ENGENHEIRO CIVIL | DYETRY MIRANDA – ENGENHEIRO CIVIL | JESSIKA PACHECO – ENGENHEIRA CIVIL

PHD ENGENHARIA

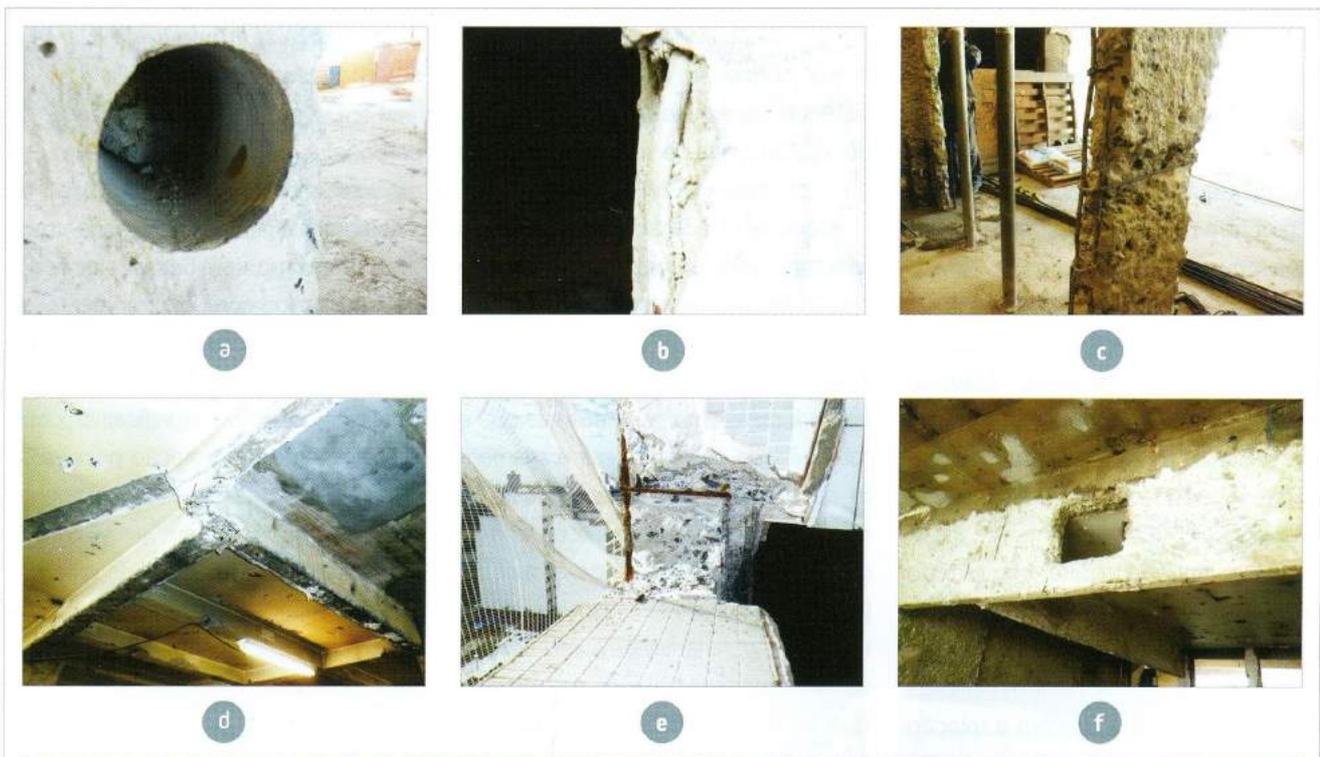
► **Figura 2**

A inspeção visual é usada para avaliar a estrutura e determinar os locais que possam apresentar problemas, sendo o registro fotográfico fundamental nesta etapa. Os principais itens observados durante a inspeção visual encontram-se na Figura 2. As não conformidades mais relevantes são óculos de extrações de testemunho, realizadas anteriormente, onde, em alguns pilares, houve o corte indevido da armadura longitudinal do pilar, como mostra a Figura 2(a). As Figuras 2(b) e (c) mostram pilares com armadura aparentemente flambada; no primeiro pilar, a causa não

Principais não conformidades encontradas durante a inspeção visual: (a) Corte de armadura principal durante a extração de testemunho; (b) e (c) armadura de pilares flambada; (d) Remoção indevida de pilares; (e) Ponto de corrosão e (f) Abertura de grande dimensão na viga, não prevista no projeto

foi descoberta, no segundo a causa está relacionada, provavelmente, com a remoção não planejada de dois pilares, conforme Figura 2(d). A Figura 2(e) traz um exemplo de ponto de corrosão encontrado no edifício - a maioria era precedente de inspeções do ano anterior, que não foram recuperadas. A Figura 2(f) apresenta abertura de grandes dimensões na viga, provavelmente não considerada no projeto original, onde foi observado o corte de 3 estribos.

Procedeu com o reforço dos pilares que apresentavam armadura aparentemente flambada. A Figura 6 apresenta as etapas de reforço, ressaltando a importância da previsão de janelas de, no máximo, 1,20 m, para se evitar segregação do material durante o seu lançamento.

Na Figura 7, de forma sucinta, encontra-se o processo de preenchimento do óculo (furo) ocasionado pela extração de testemunho, conhecido como método *Dry-pack*, que consiste em compactar camadas de 2cm de argamassa rica em cimento (2:1). Esse método garante a aderência e o preenchimento completo do óculo. A Figura 7 também apresenta o procedimento de recuperação da armadura principal cortada durante a extração.

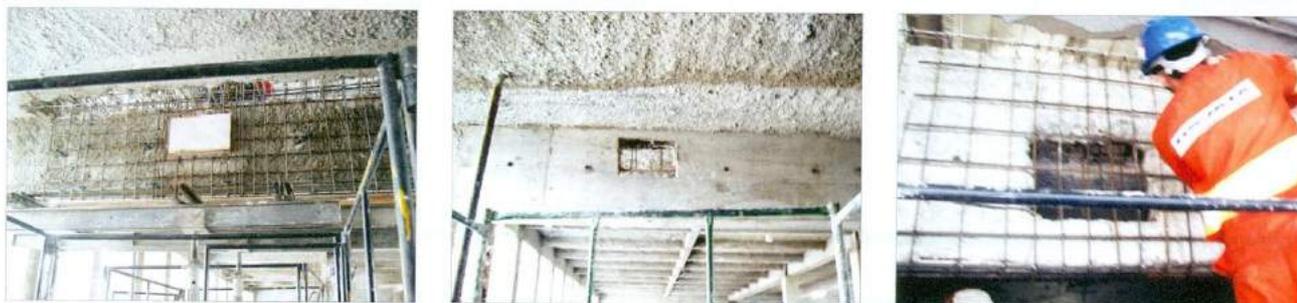
► Figura 4
Reforço em vigas para passagem de duto e fechamento das aberturas antigas

Os dois reforços, tanto das aberturas das vigas para passagem das tubulações do sistema de ar condicionado quanto para o fechamento da abertura não prevista (encontrada na

inspeção), são concebidos de maneira similar, conforme Figura 4.

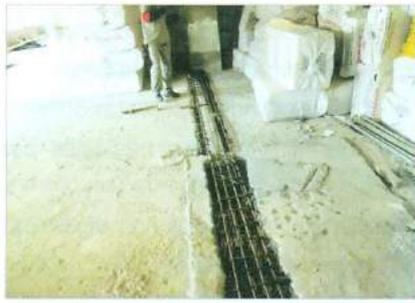
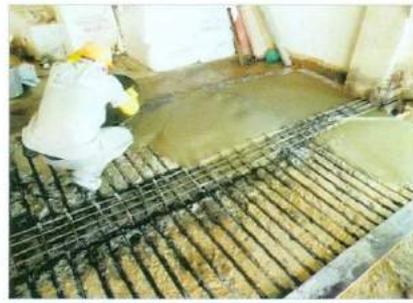
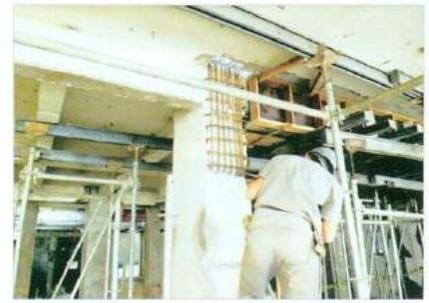
► **Figura 5**

Reforço em viga devido à ausência de pilares, incluindo “sulco” na laje e detalhe de ancoragem no pilar

Para manter o vão de 8m no local onde deveria ter 5m, antes da retirada de dois pilares, reforçou-se a viga aumentando cerca de 50% da sua área. O procedimento de reforço encontra-se na Figura 5, incluindo o preenchimento com *graute* da abertura na laje (sulcos) com as armaduras negativas posicionadas e o detalhe de ancoragem no pilar devido ao aumento da largura da viga.

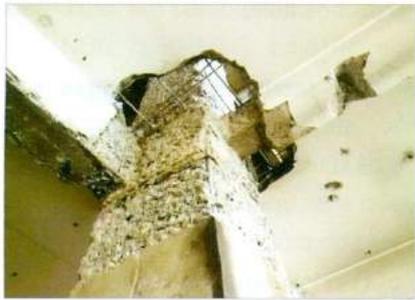
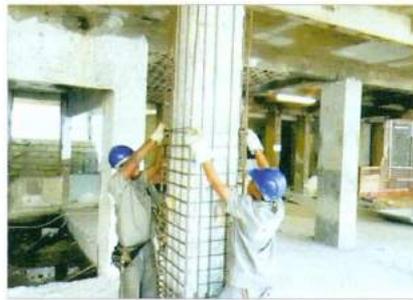
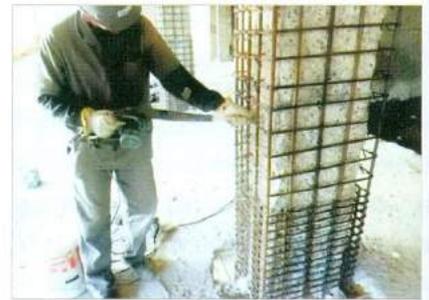
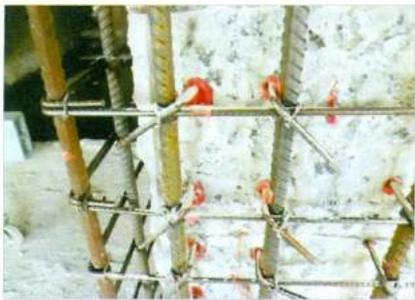
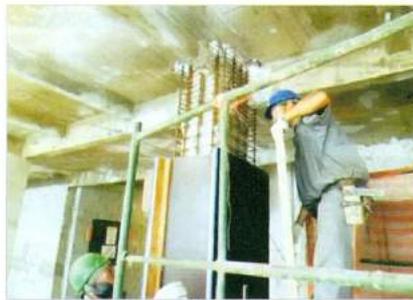
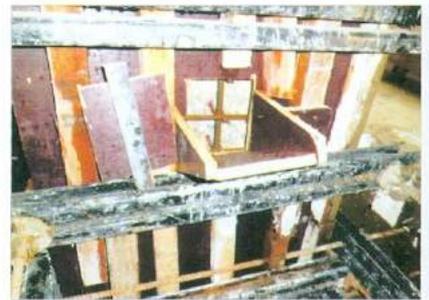
► **Figura 6**

Reforço em pilar com armadura aparentemente flambada: (a) Apicoamento da superfície e abertura da laje; (b) Posicionamento das armaduras; (c) Abertura e limpeza com ar sob pressão dos furos para ancoragem; (d) Ancoragem química, tipo injetável; (e) e (f) Posicionamento da fôrma, com previsão de janelas, para garantir que a altura máxima de lançamento do graute não seja maior que 1,20m

O mesmo procedimento foi realizado para reforçar os pilares cujo

testemunho extraído obteve resistência à compressão inferior a 20MPa. A resistência especificada para o concreto aplicado no reforço foi de 50MPa.

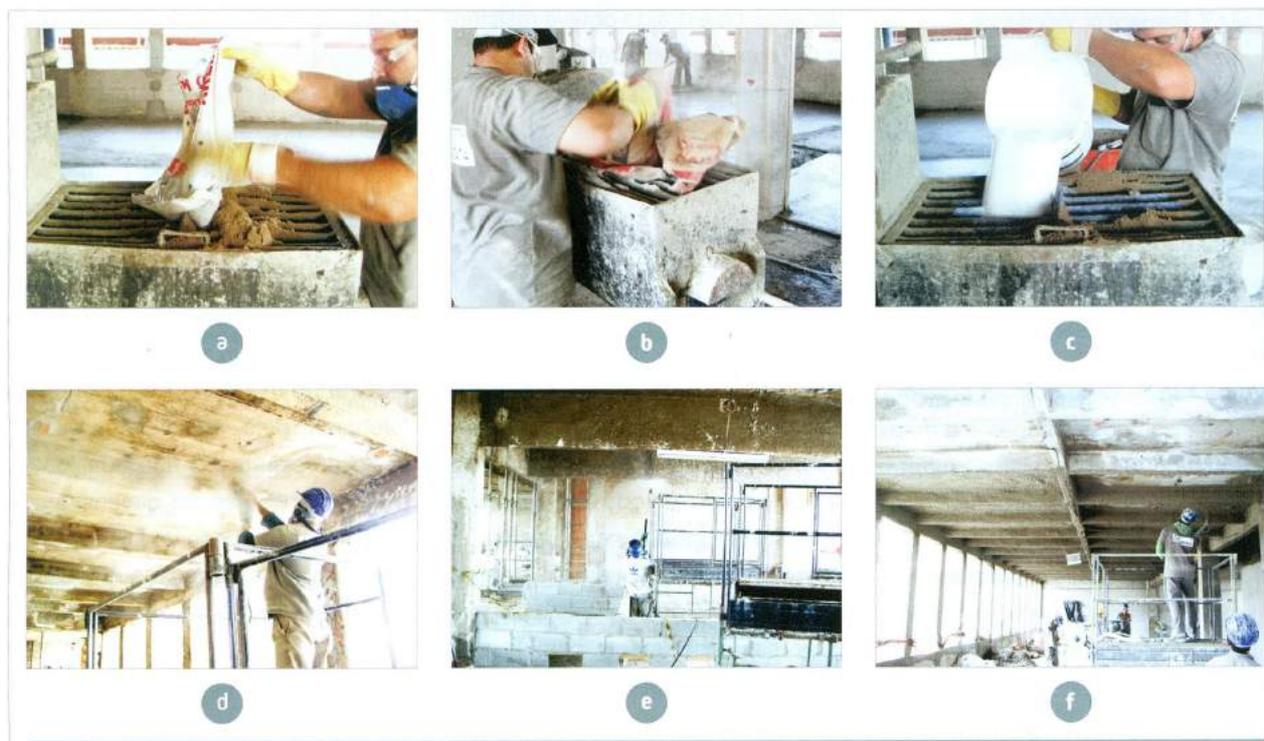
► **Figura 8**

Argamassa estrutural à base de cimento e areia (a e b), com adição de adesivo epóxi líquido (c), para garantir aderência ao concreto: preparação do substrato, remoção de agentes contaminantes (d); saturação da superfície do concreto com jato de água sob pressão (e) e sua aplicação com projetor (f)

Em geral, o cobrimento mínimo para os requisitos de durabilidade já atendem aos requisitos de proteção frente à ação do fogo, mas, no caso desse edifício, que era regido pela NB-1 de 1940 [5], os cobrimentos mínimos para durabilidade eram menores que os atuais e não atendiam ao TRRF, sendo necessário então aumentar as espessuras dos elementos estruturais, atendendo assim as exigências do Corpo de Bombeiros de São Paulo, conforme IT-08/2011 [10] e a ABNT NBR 15200 [9]. Para revestir estes elementos, utilizou-se argamassa estrutural de cimento e areia com $f_{ck} \geq 30\text{MPa}$, projetada e dosada em obra, seguindo o procedimento descrito na Figura 8.
