INSPEÇÃO E DIAGNÓSTICO DE MANIFESTAÇÕES PATOLÓGICAS EM ESTRUTURA DE CONCRETO PRÉ-FABRICADO – ESTUDO DE CASO.

RESUMO

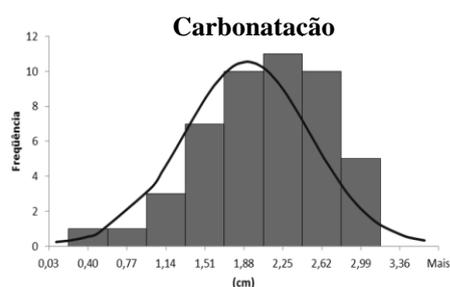
Figura 4.1: Distribuição normal dos resultados de profundidade de carbonatação média.

Verifica-se na comparação dos resultados de ensaio de carbonatação e verificação do cobrimento, que em mais de 50% das amostras a frente de carbonatação atinge ou supera o cobrimento medido. Nos ensaios de resistividade elétrica e potencial de corrosão, pôde-se observar que, a maior parte das amostras apresenta nível baixo ou insignificante de probabilidade de início de processo de corrosão.

Os resultados dos ensaios realizados em campo e em laboratório conduziram à elaboração de um projeto de intervenção corretiva, com o intuito de garantir a durabilidade e desempenho estrutural adequado desta estrutura. A intervenção, com vistas à durabilidade, prevê a aplicação de proteção superficial, com o objetivo de compensar a deficiência do material e de cobrimento, bem como desacelerar o processo de carbonatação, já bastante adiantado nessa estrutura.

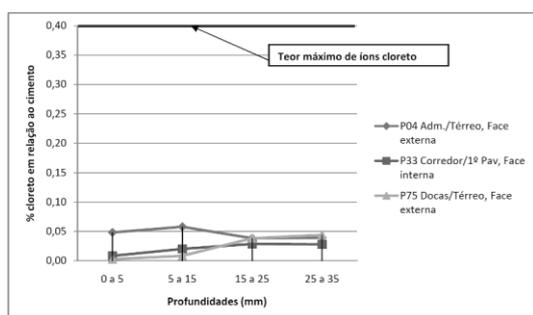
Figura 4.5: Teores de íons de cloreto.

Observa-se que os teores de íons cloreto obtidos nos ensaios (Fig. 4.5) não excedem o limite de 0,4% conforme estabelecido na Tabela 5 da ABNT NBR 12655:2006 [6], ou seja, são insuficientes para desencadear e acelerar a corrosão do aço das armaduras.

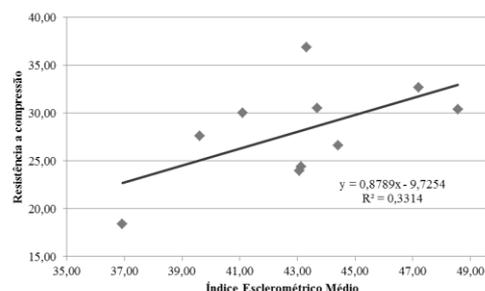
Figura 4.6: Correlação entre o índice esclerométrico médio e resistência à compressão axial.

Conforme se observa na Figura 4.6, os resultados obtidos comprovaram uma correlação fraca, pois o coeficiente de correlação de Pearson (R^2) não atingiu 0,50. Essa dispersão exagerada dos resultados se deve ao fato de, possivelmente, a estrutura estar carbonatada e com alto grau de umidade, além de fatores ligados as operações de manuseio e de adensamento do concreto e variabilidade intrínseca do método esclerométrico. Em suma, foram utilizados como referência os resultados obtidos no ensaio de compressão axial de testemunhos, por estes serem mais representativos.
