Fwd: Fw: Re: Assunto: Re: [patologia_de_estruturas] Re: [comunidadeTQS] Desaba Prédio de26 andares em São Paulo. Incêndio.

A verdade é que as temperaturas foram baixas, o incêndio rápido (1:15h), era uma estrutura de concreto armado, ou seja, NÃO PODIA CAIR.... mas caiu e colapsou muito rápido !

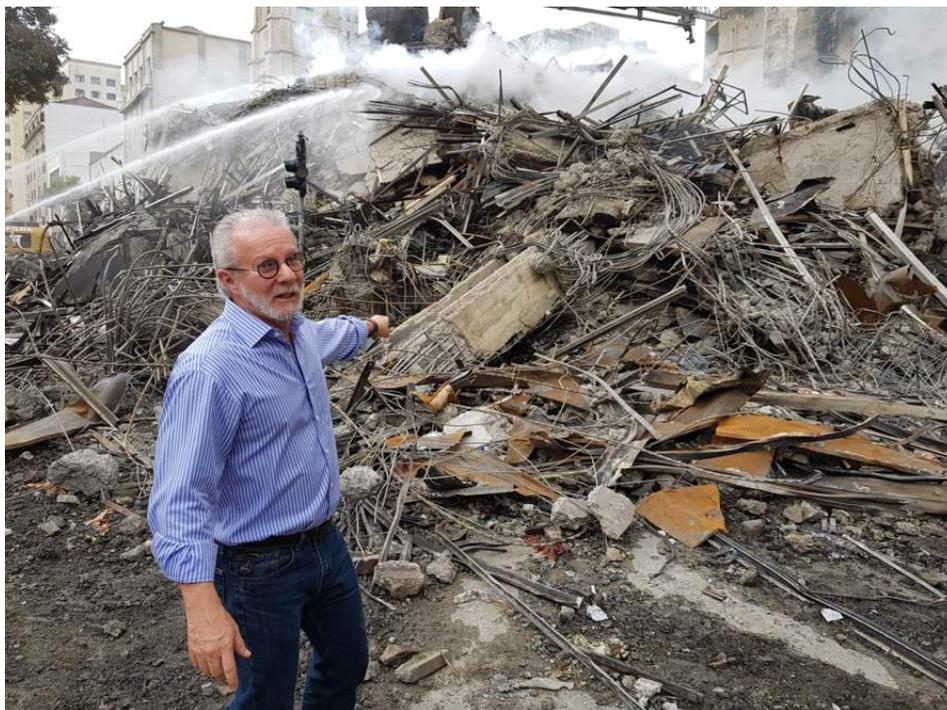
Na ocasião, foi possível fotografar apenas os pilares de concreto armado em forma de um grande "H", ou seja, ao que parece, se houve um projeto original em aço este foi, na realidade, construído em concreto armado.

Prof. Paulo Helene no local do colapso do Edifício Wilton Paes de Almeida, apontando o pilar em concreto armado com seção H.

Eu, achando que era estrutura mista com pilares de aço, por meu mal entendimento de uma tese de doutorado da FAU.USP, formulei o diagnóstico baseado na pouca resistência do aço ao calor, mas esse diagnóstico não se sustenta porque os pilares reais, confirmado por mim ontem nos escombros, são de concreto armado e o pilar por mim analisado estava em perfeitas condições sem *spalling*, sem corrosão e sem fuligem.

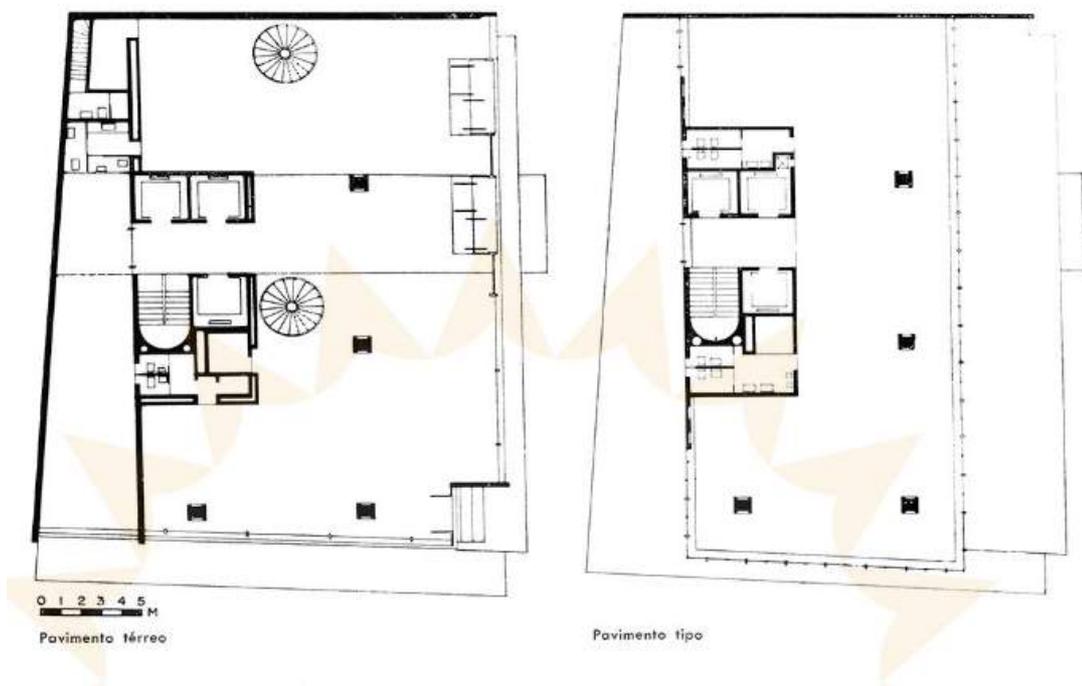
Nele é possível observar que a ruptura, comparando com a planta abaixo (divulgada na comunidade TQS, salvo engano), ocorre claramente na caixa dos elevadores. Vejam em câmera lenta e no anexo da sequência das figuras que coloquei em pdf com os instantes do vídeo amador analisado (como disse o Varela já havia notado isso). Se dividirmos as duas lâminas da edificação mais visíveis como na figura que anexeij, notamos que do momento da ruptura (na lâmina da caixa dos elevadores) para a caixa das

escadas, por exemplo, leva uns 3 a 4 segundos (período de 22 a 26 segundos do vídeo anexado). É sutil, mas é perceptível que há ruína do lado esquerdo e do lado direito ainda há parte intacta, desmoronando logo na sequência, aproximadamente 4 segundos depois..

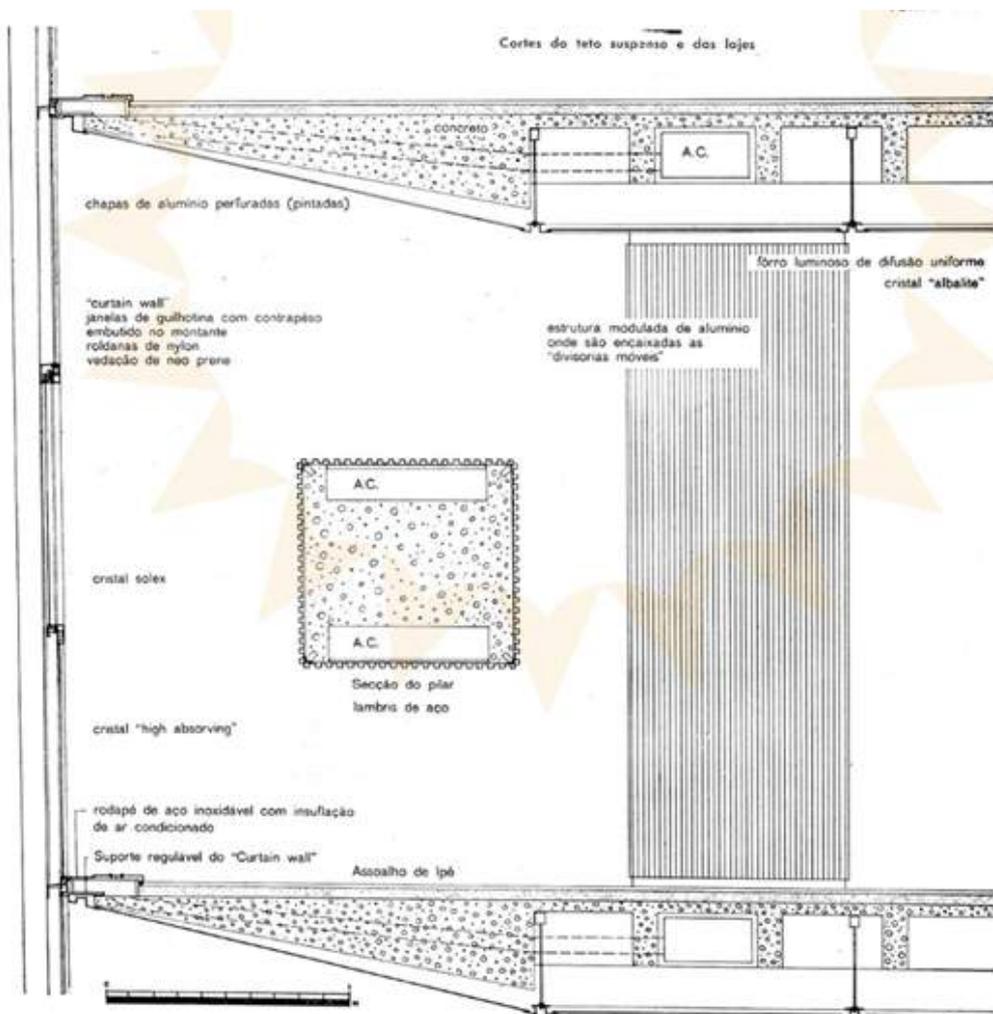
Capítulo 5

Pelos textos e imagens, dá-se a entender que os pilares (4) eram perfis metálicos (H) encamisados com concreto (ou não), e as lajes eram nervuradas. Ver imagens abaixo:

O edifício com 22 pavimentos e 2 subsolos, segue os princípios do edifício "miesiano", adotando em seu grande volume prismático a solução de "curtain wall" e estrutura metálica com perfis metálicos tipo "H" com lajes de concreto. O edifício se beneficia das amplas visuais propiciadas pelo Largo do Paissandu.
