**Re: [patologia\_de\_estruturas] Re: [comunidadeTQS] Desaba Prédio de 26 andares em São Paulo. Incêndio.**

**Edifício Wilton Paes de Almeida**  
1961

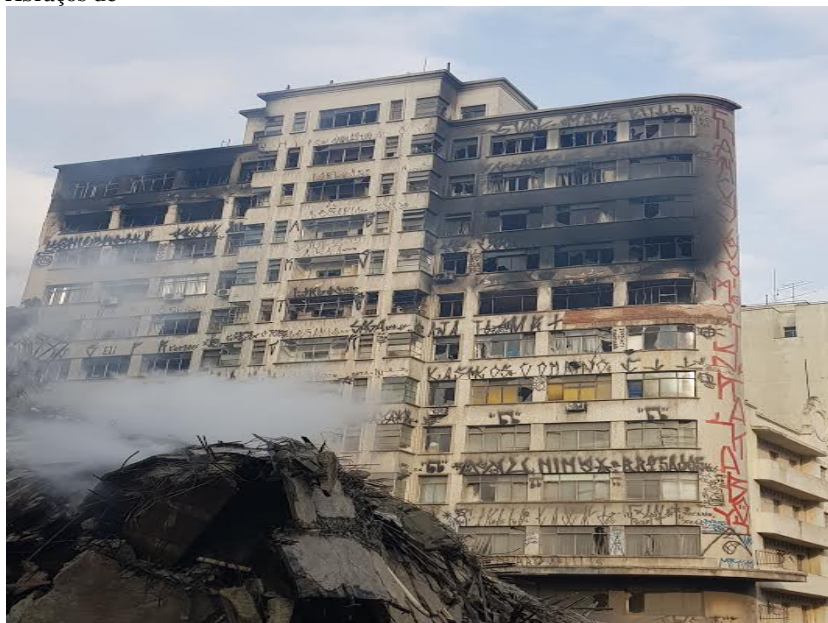
É um prédio que queimou alguns poucos apartamentos que tinham material inflamável com flash over baixo.

O calor do outro prédio (sinistrado) não retorceu caixilho nenhum, foi só o fogo do próprio apartamento que pegou fogo e retorceu alguns caixilhos.

Veja você mesmo nesta foto.
