PROCEDIMENTOS, NORMAS E ESTUDOS PARA INSPEÇÃO, DIAGNÓSTICO E REFORÇO DE ESTRUTURAS DE CONCRETO

Inspeção e diagnóstico em estrutura de concreto pré-fabricado

PHD ENGENHARIA

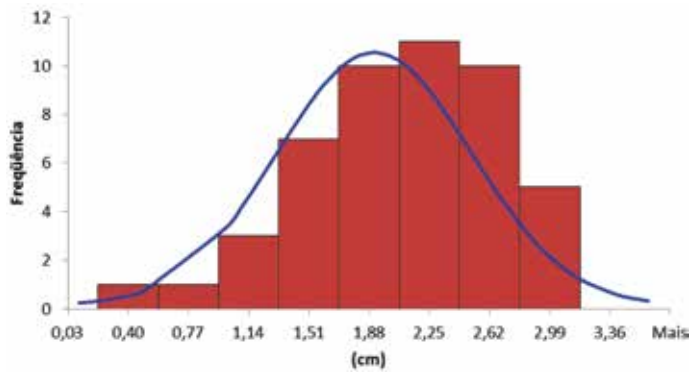
► **Figura 4.1**
Distribuição normal dos resultados de profundidade de carbonatação média

Verifica-se na comparação dos resultados de ensaio de carbonatação e verificação do cobrimento (Figs. 4.1 e 4.2), que em mais de 50% das amostras a frente de carbonatação atinge ou supera o cobrimento medido. Nos ensaios de resistividade elétrica e potencial de corrosão (Figs. 4.3 e 4.4), pôde-se observar que a maior parte das amostras apresenta nível baixo ou insignificante de probabilidade de início de processo de corrosão.

Os resultados dos ensaios realizados em campo e em laboratório conduziram à elaboração de um projeto de intervenção corretiva, com o intuito de garantir a durabilidade e desempenho estrutural adequado desta estrutura. A intervenção, com vistas à durabilidade, prevê a aplicação de proteção superficial, com o objetivo de compensar a deficiência do material de cobrimento, bem como desacelerar o processo de carbonatação, já bastante adiantado nessa estrutura.

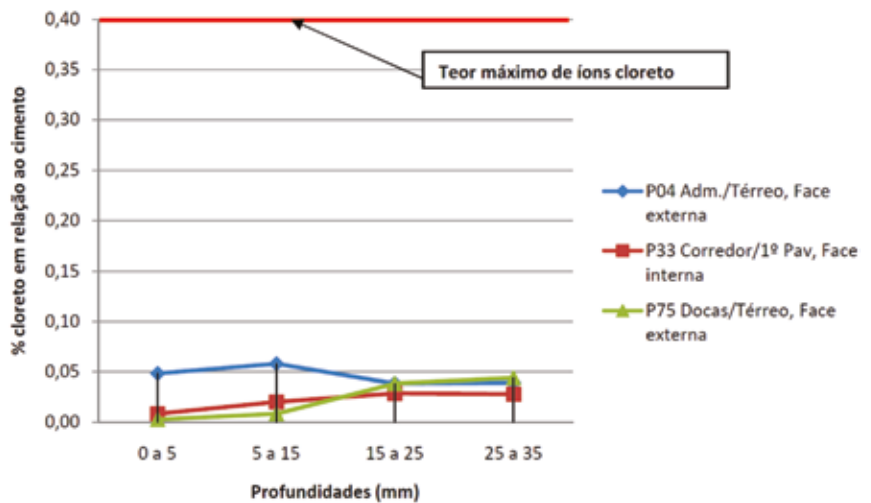
► **Figura 4.5**
Teores de íons de cloreto

Observa-se que os teores de íons cloreto obtidos nos ensaios (Fig. 4.5) não excedem o limite de 0,4% conforme estabelecido na *Tabela 5* da ABNT NBR 12655:2006² [6], ou seja, são insuficientes para desencadear e acelerar a corrosão do aço das armaduras.

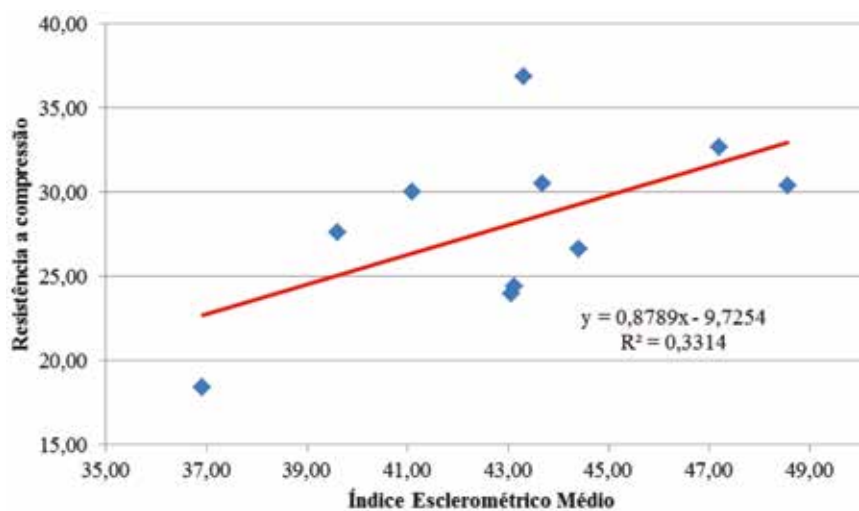
► **Figura 4.6**
Correlação entre o índice esclerométrico médio e resistência à compressão axial

Conforme se observa na Figura 4.6, os resultados obtidos comprovaram uma correlação fraca, pois o coeficiente de correlação de Pearson (R^2) não atingiu 0,50. Essa dispersão exagerada dos resultados se deve ao fato de, possivelmente, a estrutura estar carbonatada e com alto grau de umidade, além de fatores ligados as operações de manuseio e de adensamento do concreto e variabilidade intrínseca do método esclerométrico. Em suma, estes resultados foram utilizados como auxiliares nas análises dando-se preferência aos resultados obtidos no ensaio de

compressão axial de testemunhos, por estes serem mais representativos.
