Edifício Wilton Paes de Almeida

Histórico, anamnese, estudos, ensaios e análises da estrutura de concreto armado do edifício Wilton Paes de Almeida, que sofreu incêndio e colapso no dia 1º de maio de 2018, sito a Rua Antônio de Godoy, 581, Largo do Paissandu, São Paulo, SP. Recomendações Técnicas.

Parecer Técnico PhD 324/2019

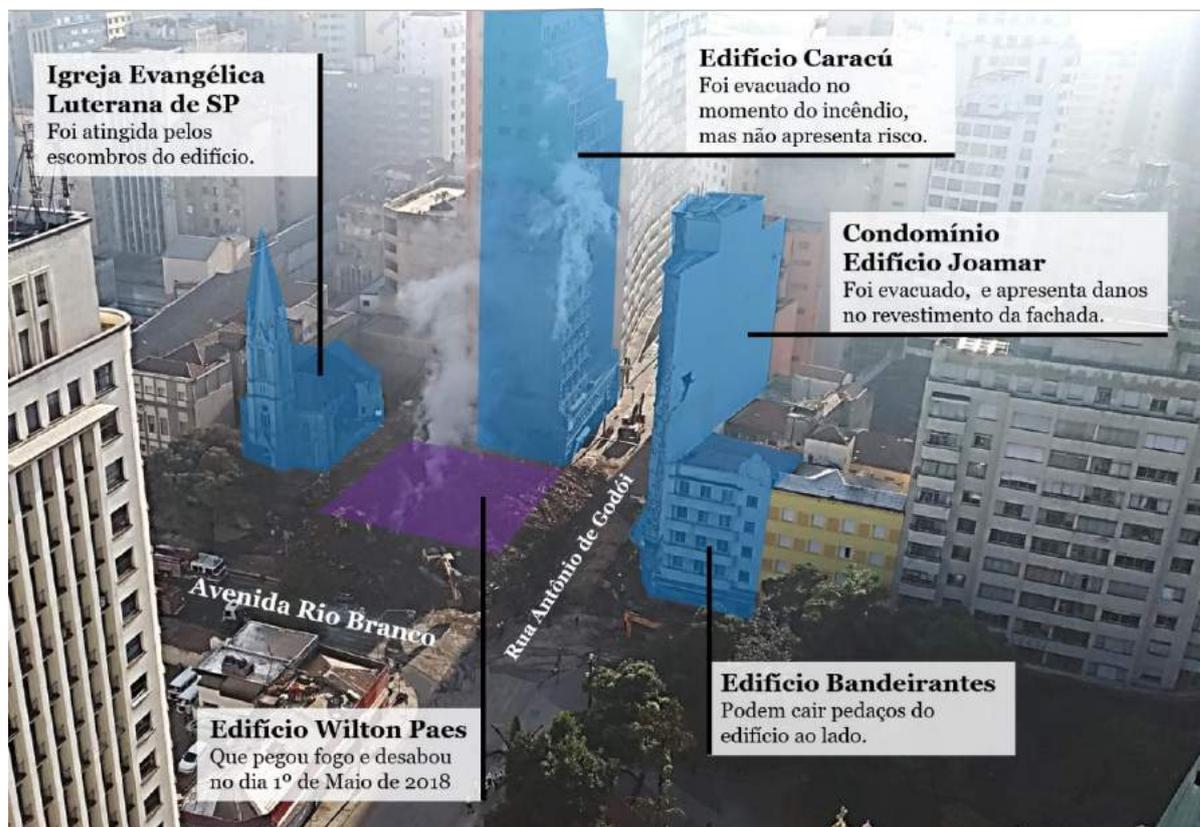
Figura 3.3. Danos causados pelo incêndio. (Fonte: acervo pessoal Paulo Helene)

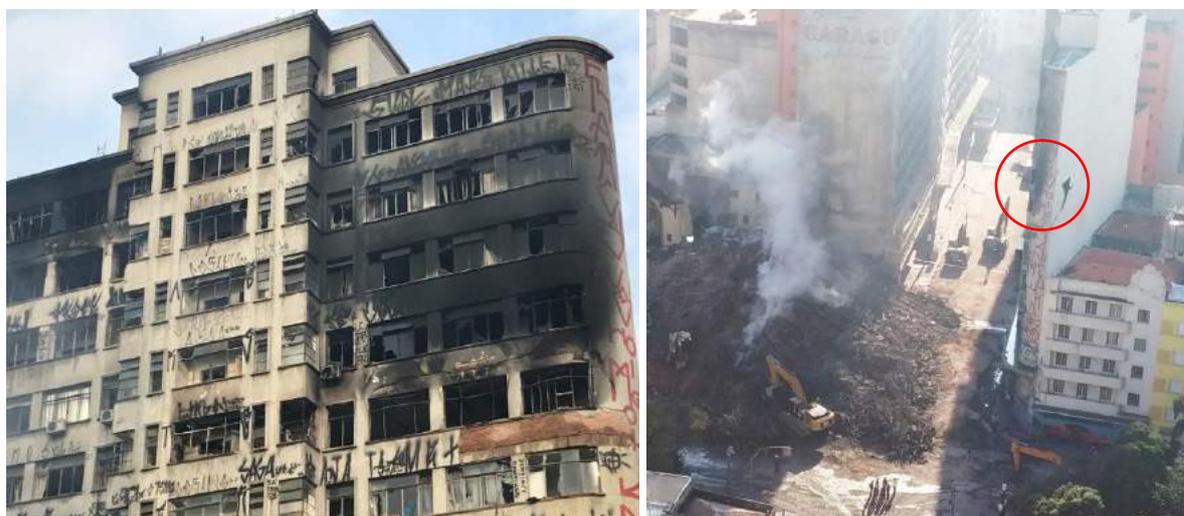
Observa-se que os danos causados ao Condomínio Edifício Joamar tiveram origem no calor transferido por radiação, já que os edifícios distavam da ordem de 15 m. Diversas janelas estouraram, fissuras de grandes aberturas foram observadas no revestimento da fachada e um buraco se abriu na lateral do edifício (Fig. 3.4). Atualmente, esta edificação se encontra interdita e com a sua estrutura em observação.

Figura 3.4. Dano causado à edificação vizinha, Condomínio Edifício Joamar (frontal). (Fonte: acervo pessoal Paulo Helene)

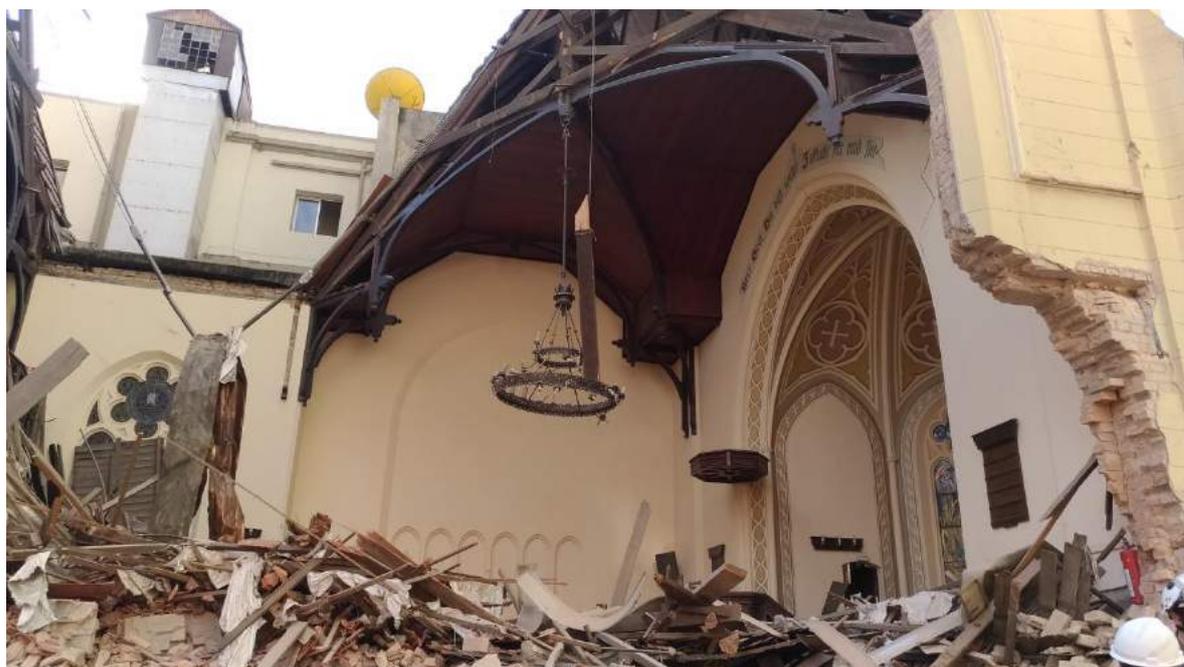
Figura 6.5. Danos causados à Igreja Luterana, vizinha ao Ed. Wilton Paes de Almeida. (Fonte: acervo pessoal Paulo Helene)

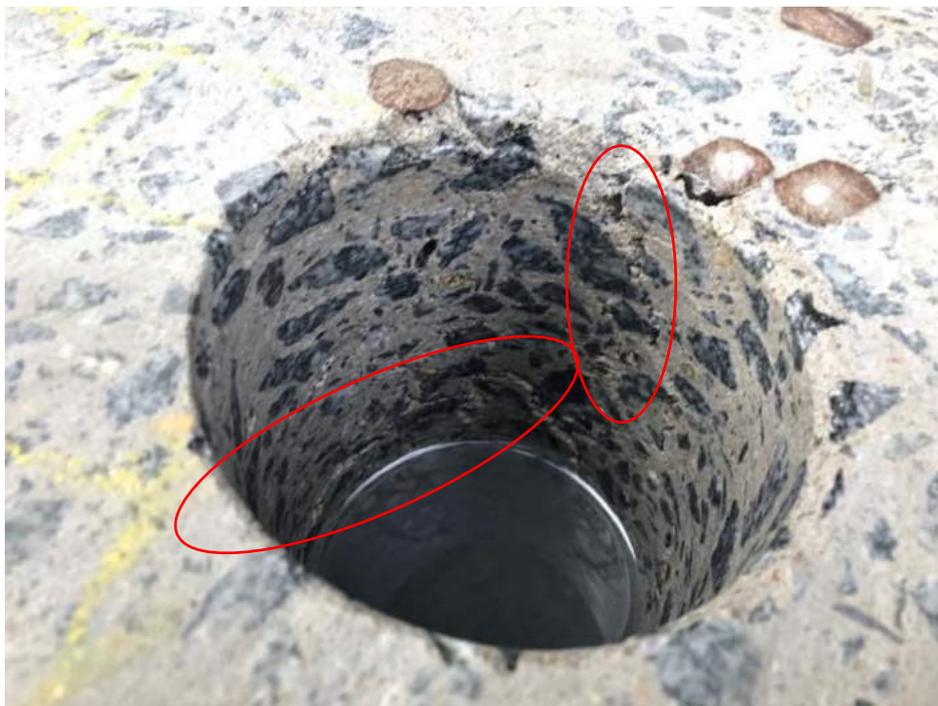
Durante a extração dos exemplares e movimentação das peças, foi notada uma série de fissuras no trecho de pilar amostrado. Essas fissuras foram possivelmente causadas por mau adensamento do concreto no momento da construção do edifício (Fig. 8.7) e, mais provavelmente, também pelos esforços dinâmicos decorrentes da queda da superestrutura durante o colapso do edifício (Fig. 8.8).

Figura 8.7. Fissuras visíveis durante a extração (Fonte: acervo pessoal Paulo Helene).

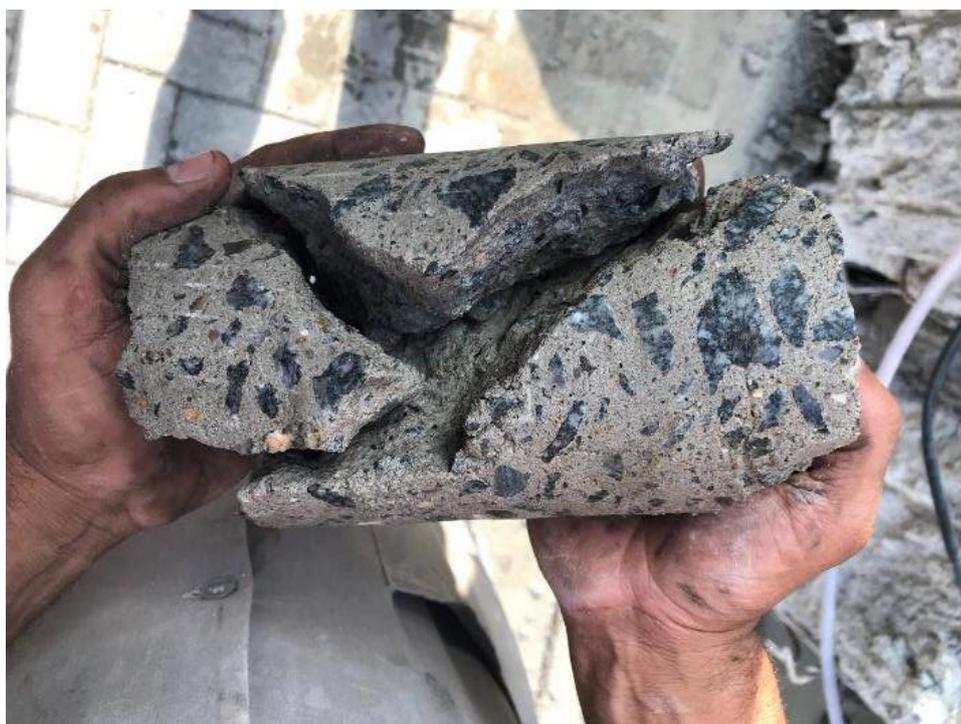
Figura 8.8. Testemunho fissurado, impossibilitando a realização de ensaios mecânicos (Fonte: acervo pessoal Paulo Helene).

No total, foram realizadas 16 extrações, das quais apenas 06 (seis) puderam ser caracterizadas como testemunhos aproveitáveis, em decorrência do grande número de fissuras internas.

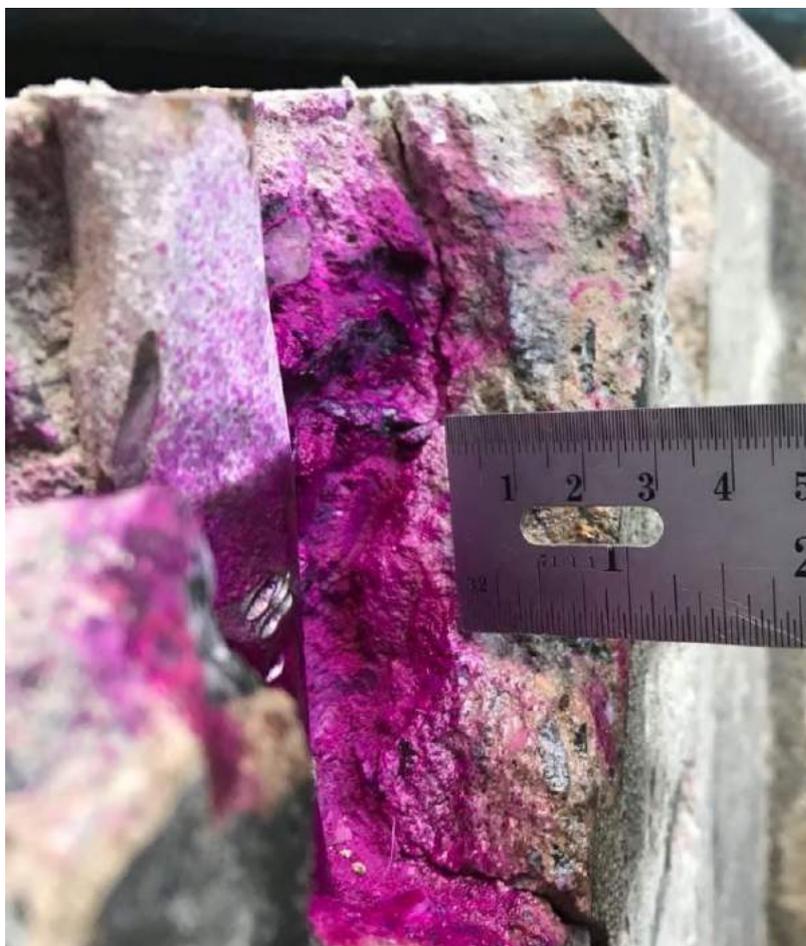
A solução de fenolftaleína foi borrifada em toda a região recém exposta, e pode-se observar a rápida reação ao assumir a coloração rósea, indicando uma região ainda alcalina, e não carbonatada, indicando que a barra de aço continua protegida e passivada. (Fig. 8.47)

Figura 8.47. Aplicação da solução de fenolftaleína (Fonte: acervo pessoal Paulo Helene)

Análise dos resultados: Os valores obtidos corroboram a hipótese de que elementos estruturais revestidos, como era o caso dos pilares deste edifício, apresentam uma durabilidade maior, pois o revestimento passa a funcionar como uma barreira contra a penetração da frente de carbonatação e do calor.

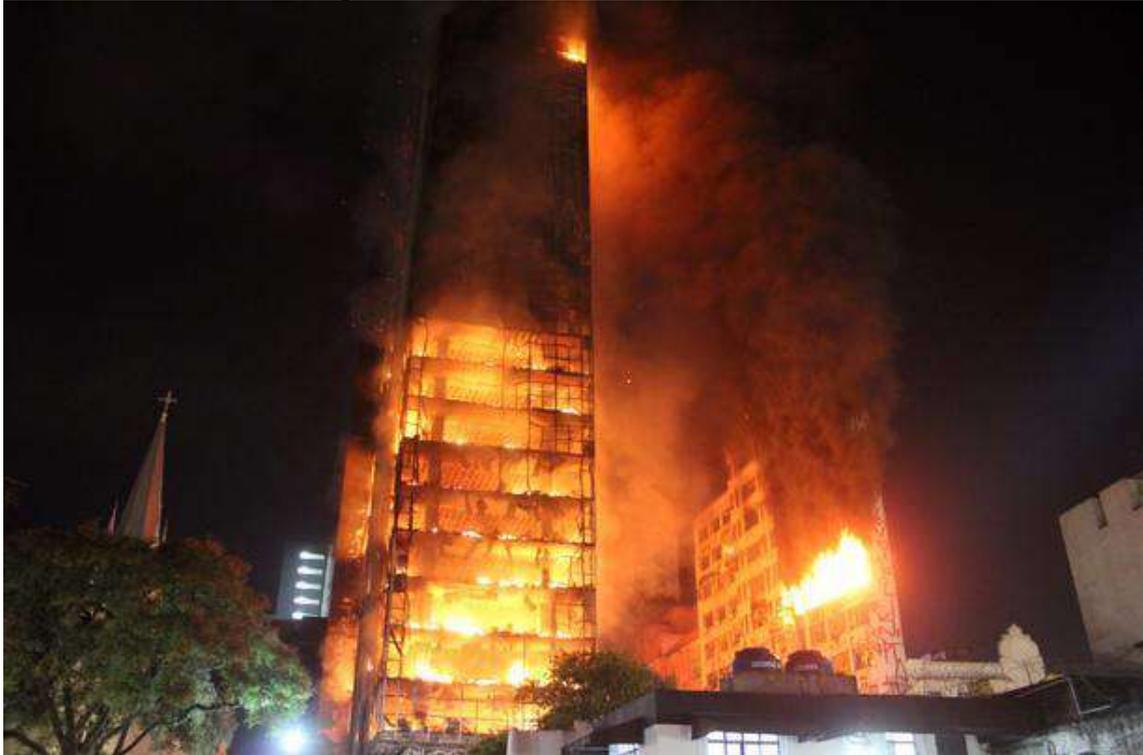
Figura 3. Dano causado pelo incêndio.

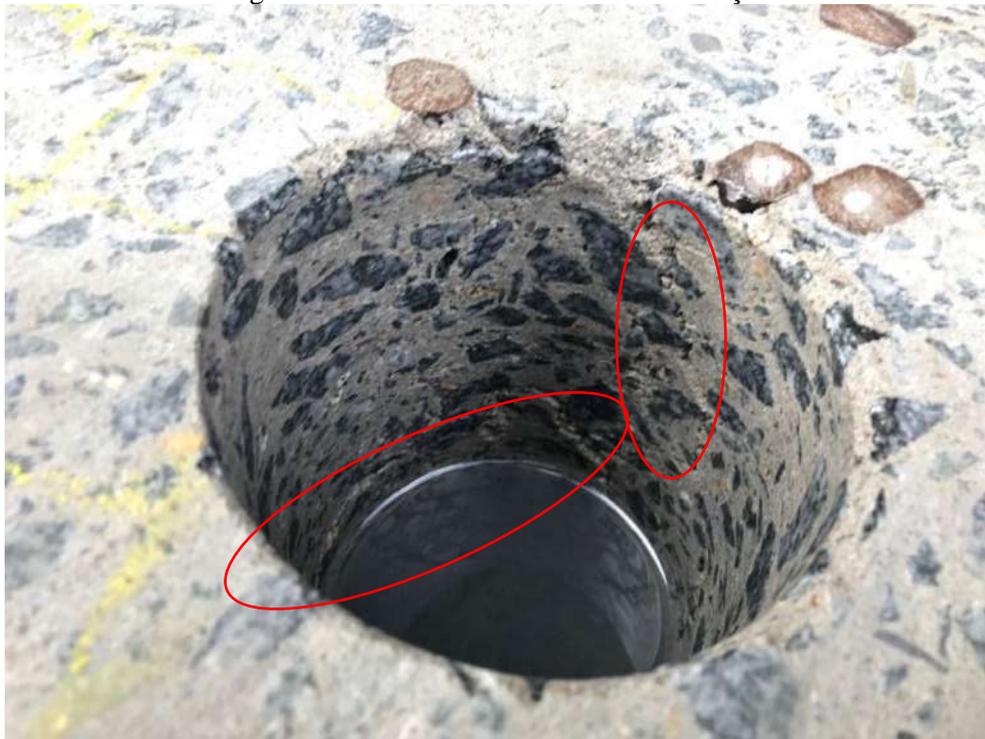
Durante a extração dos exemplares e movimentação das peças, foi notada uma série de fissuras no trecho de pilar amostrado. Essas fissuras foram possivelmente causadas por mau adensamento do concreto no momento da construção do edifício (Fig. 10) e também pelos esforços dinâmicos decorrentes da queda da superestrutura durante o colapso do edifício (Fig. 11).

Figura 10. Fissuras visíveis durante a extração.

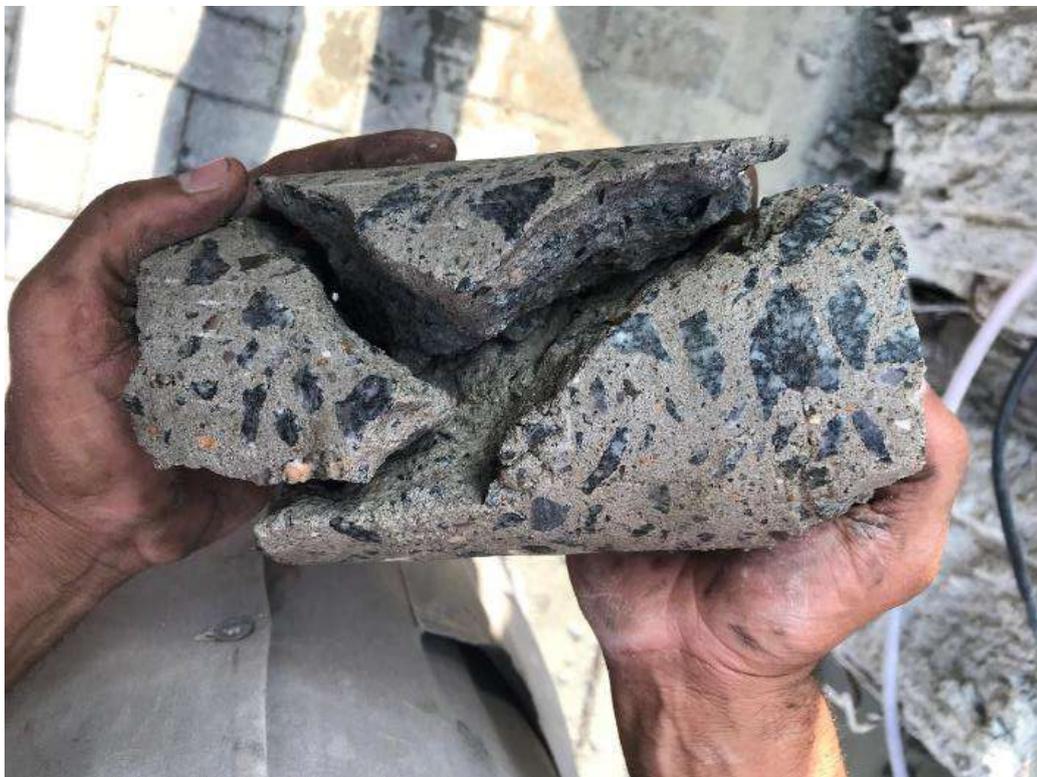
Figura 11. Testemunho fragmentado devido às fissuras internas, impossibilitando a realização de ensaios mecânicos.

No total, foram realizadas 16 extrações, das quais apenas 06 (seis) puderam ser caracterizadas como testemunhos aproveitáveis, em decorrência do grande número de fissuras internas.

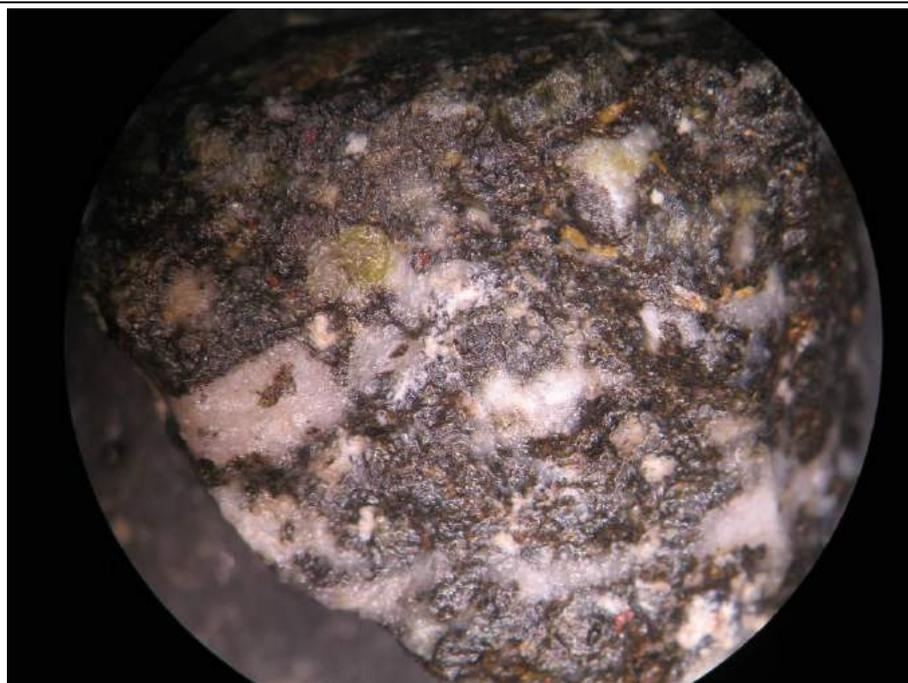
Figura 3 – Aspecto geral do agregado graúdo. Observa-se a integridade da rocha, sem fissuração, lasqueamento e alterações. Lupa estereoscópica, aumento 12x.

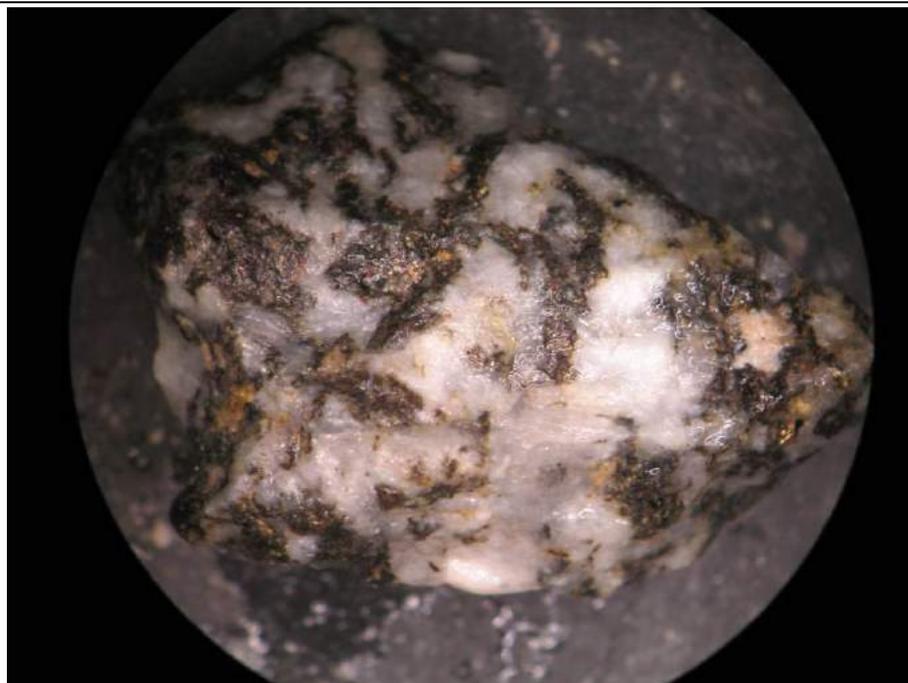
Figura 4 – Aspecto geral do agregado graúdo. Observa-se a integridade da rocha, sem fissuração, lasqueamento e alterações. Lupa estereoscópica, aumento 12x.

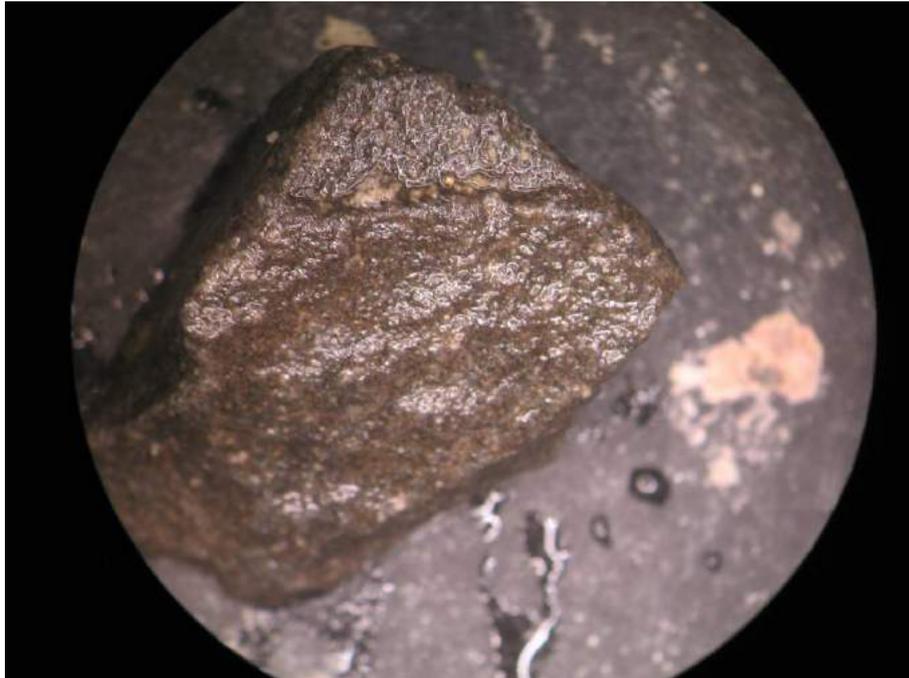
Figura 5 – Aspecto geral do agregado grão máfico. Observa-se a integridade da rocha, sem fissuração, lasqueamento e alterações. Lupa estereoscópica, aumento 12x.
