Fwd: [patologia_de_estruturas] RES: [calculistas] AÇÃO DE CLORETOS NO BRASIL - NORDESTE EM PARTICULAR

Assunto: [calculistas] AÇÃO DE CLORETOS NO BRASIL - NORDESTE EM PARTICULAR

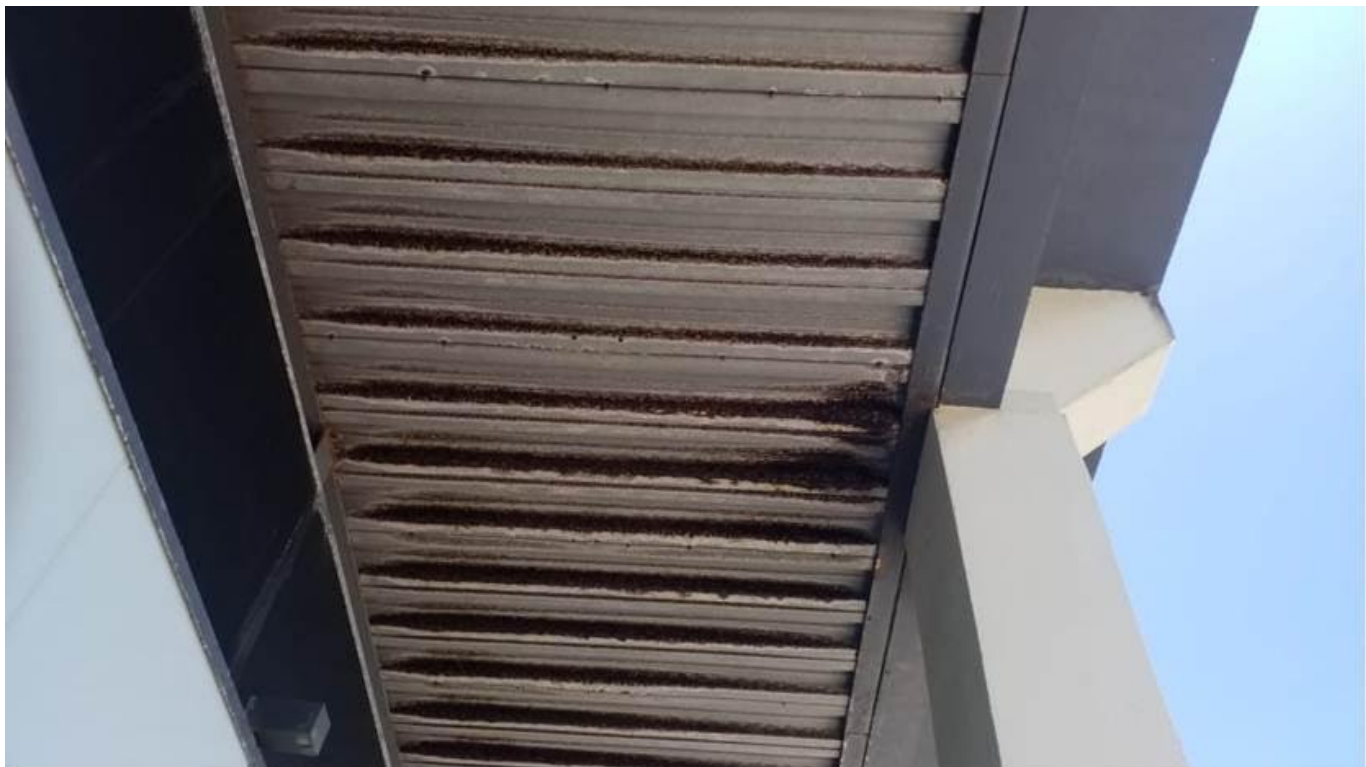
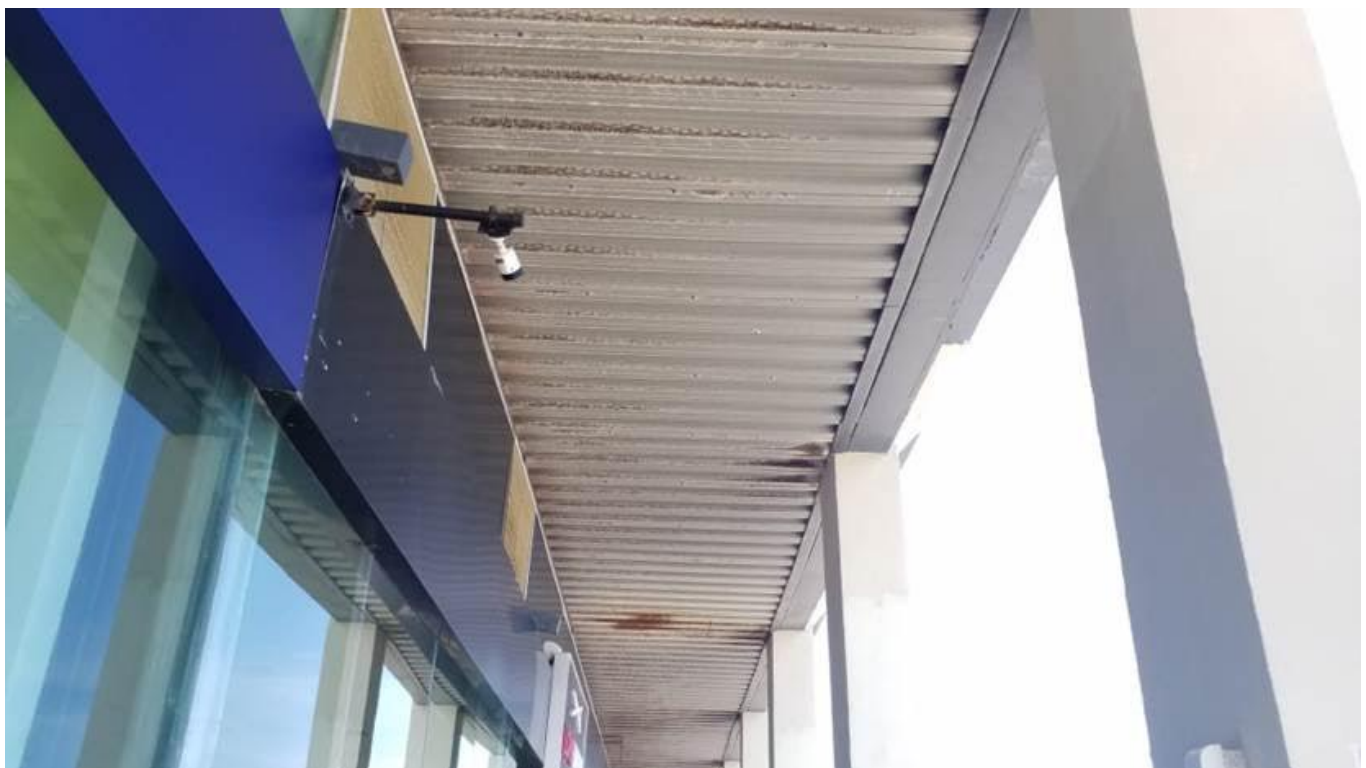
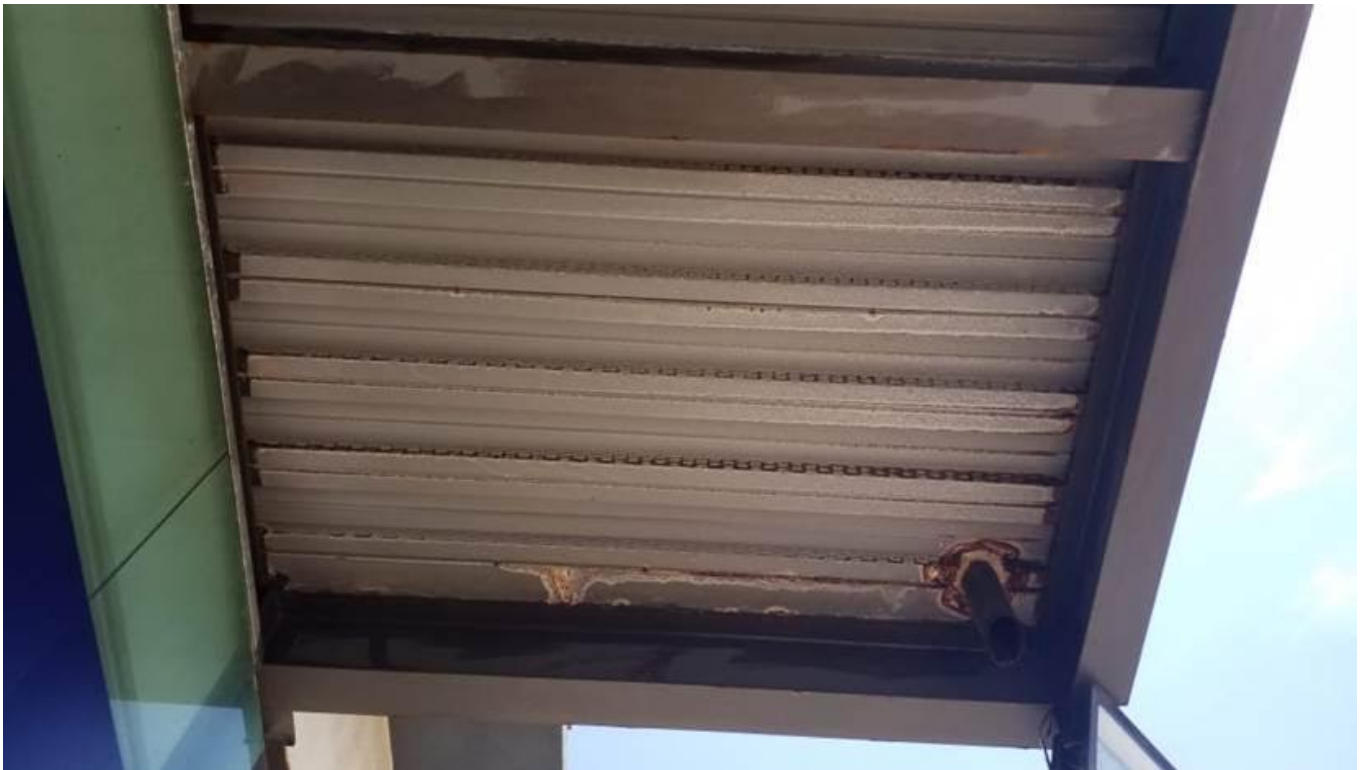
Creio, pra não dizer acho, que o problema aí foi a falta de uma adequada proteção à corrosão.

A galvanização é um processo reconhecidamente efetivo, mas que também, assim, como o concreto, exige "cobrimentos mínimos".

Realmente, estruturas metálicas em regiões tão próximas ao mar são fadas à essa corrosão, em função da incorreta aplicação da galvanização (seja por espessura insuficiente, seja por falha da aplicação).

Aqui em Recife, os Armazéns próximo ao Marco Zero foram todos revitalizados e as estruturas utilizadas foram metálicas. Isso deve fazer uns 8 anos: várias vigas e as formas steel deck estão apresentando corrosão:

Recomendo a leitura das normas NBR 14.643:2001, que classifica a agressividade como C5 (Marinha) e da NBR 6323:2016, que especifica a camada mínima de zinco a ser aplicada.
