Colapso do edifício Wilton Paes de Almeida – SP: Lições aprendidas

J. Pacheco¹, D. Couto¹, P. Helene²

RESUMO

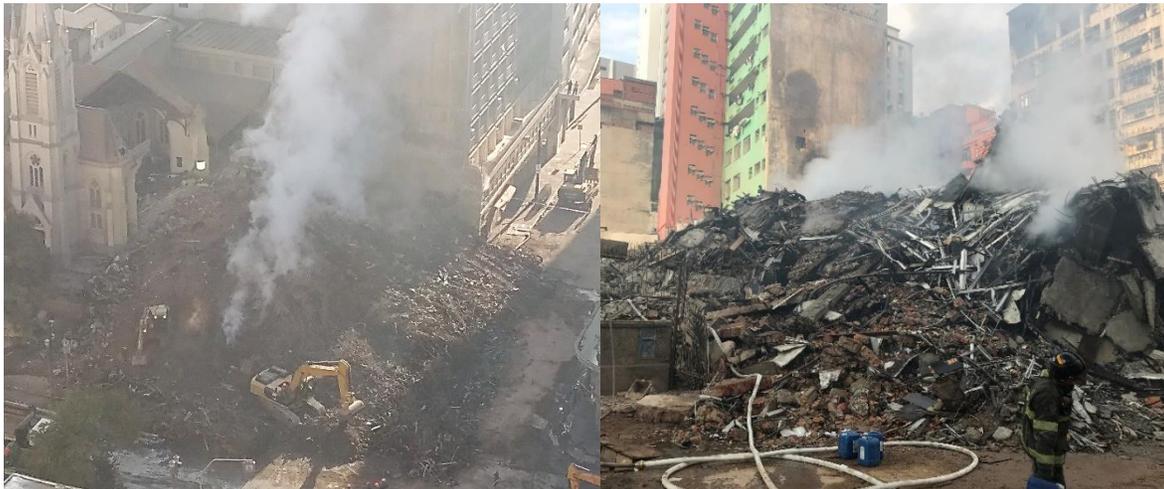
Na madrugada do primeiro dia do mês de maio de 2018, um incêndio levou o edifício Wilton Paes de Almeida ao desabamento total. O incêndio teve início por volta das 01h30, e as chamas começaram por um provável curto circuito no quinto andar (G1, 2018).

Em pouco espaço de tempo, devido às características construtivas do prédio, o fogo se alastrou rapidamente pelos outros andares, tanto para cima (como esperado) quanto para baixo (não esperado), tomando conta de toda a estrutura, do térreo à cobertura. Por volta das 02h50, toda a edificação, ainda em chamas, desmoronou sobre si (Fig. 2), causando a morte de 07 pessoas e muitos prejuízos nas construções vizinhas assim como enormes transtornos a famílias e ao trânsito e livre circulação de pessoas da região.

Figura 2. Edifício Wilton Paes de Almeida após o seu colapso (fonte: acervo pessoal de Paulo Helene).

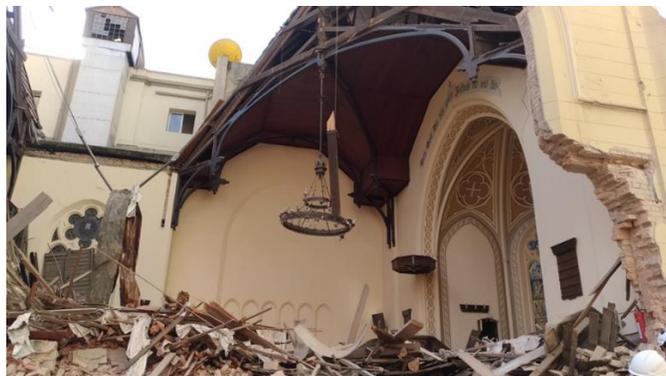
Com o colapso ocorrido no Largo do Paissandu, fica evidente as diversas perdas e riscos que a falta de manutenção e descaso com o patrimônio pode causar para a sociedade. Foram 07 pessoas que perderam suas vidas, cerca de 92 famílias que perderam o teto que os abrigava; 220 milhões de brasileiros que perderam um imóvel pertencente à União avaliado em mais de 7 milhões de dólares, e inúmeros outros transtornos a pessoas, que residem e trabalham nas propriedades ao redor do prédio que colapsou (Fig. 3).

Figura 3. Danos causados à Igreja Luterana, vizinha ao Ed. Wilton Paes de Almeida (fonte: acervo pessoal de Paulo Helene)

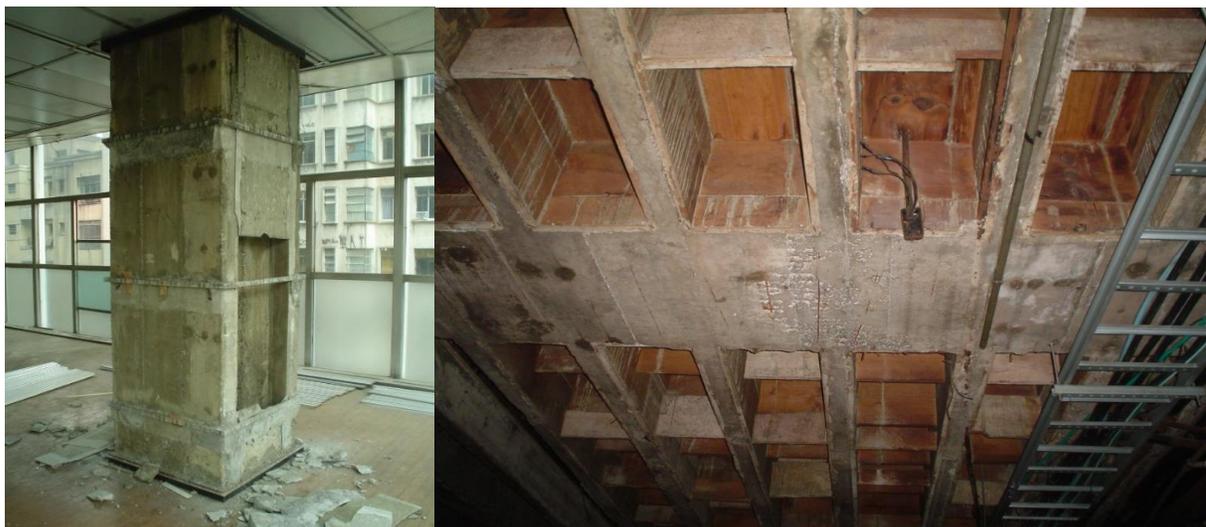
Figura 6. Pilar em concreto sem o revestimento metálico, onde se observa o “H” que na verdade é um shaft do ar condicionado e laje grelha com viga faixa ainda com moldes de madeira. (fonte: acervo pessoal de Leandro Coelho)

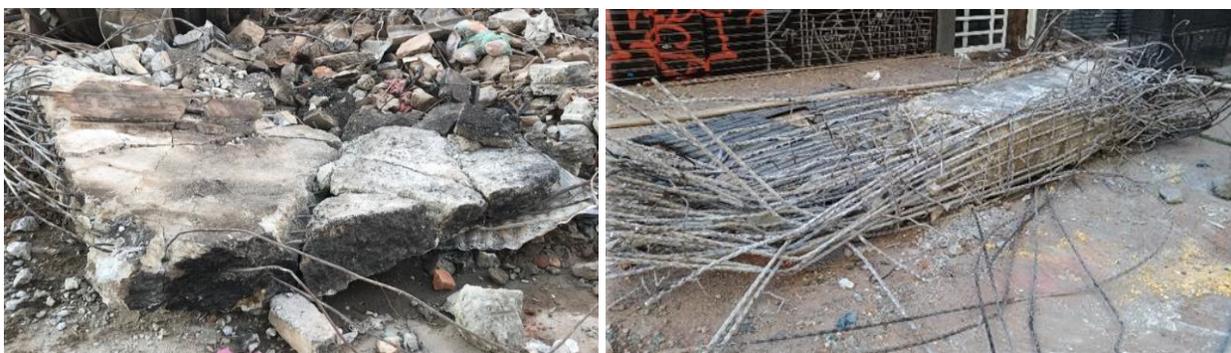
Foram selecionadas para a coleta duas grandes amostras da superestrutura colapsada do edifício para a realização de ensaios de caracterização, um trecho de laje e um trecho de pilar (Fig. 10).

Figura 10. Trechos de laje em balanço e pilar recolhidos dos escombros para ensaios (fonte: acervo pessoal de Paulo Helene)

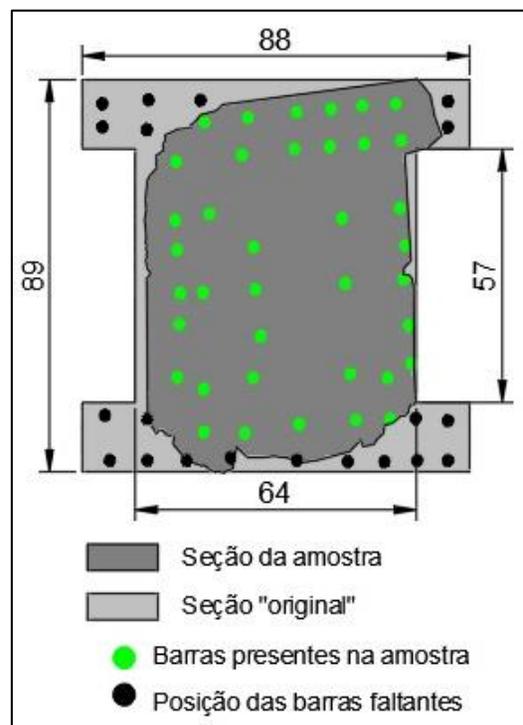
Figura 11. Reconstituição da seção transversal do pilar recuperado dos escombros.

Com o conhecimento da seção transversal, disposição das barras de aço e seus respectivos diâmetros médios, foi possível estimar a taxa de armadura longitudinal em aproximadamente 3%, o que é convencional para edificações com múltiplos pavimentos.

O cobrimento das armaduras, importante verificação ao critério de durabilidade e de resistência ao fogo, variava de 1 cm a 5 cm na amostra coletada, o que, mais uma vez, evidenciava uma falta de controle e cuidado na época de execução do edifício.

Do ponto de vista da resistência ao fogo, o cobrimento (C1) que é utilizado para o cálculo da resistência da armadura ao gradiente térmico, vai da face externa do pilar até o centro da armadura principal, o neste caso variou de 2,5 cm a 6,5 cm.

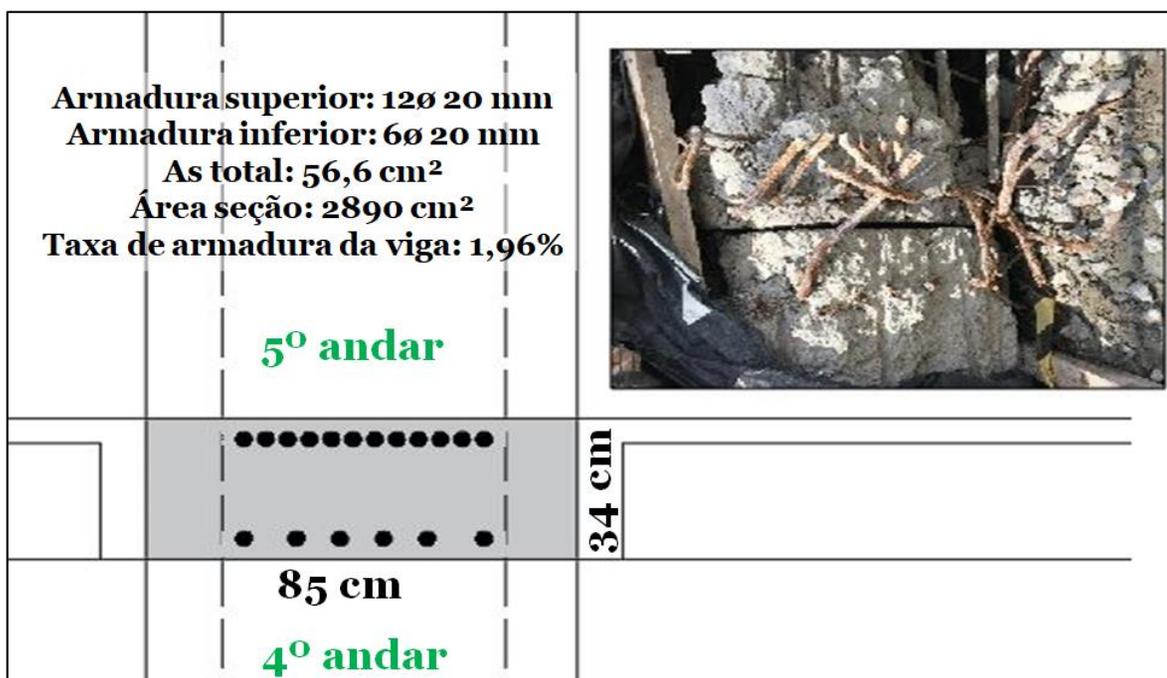
Ainda no trecho de pilar coletado, encontrou-se a intersecção pilar-laje, e sua armadura evidente. Portanto, foi possível determinar a disposição das armaduras na viga faixa que suportava a laje (Fig. 12).

Figura 12. Configuração idealizada da armadura na viga faixa.

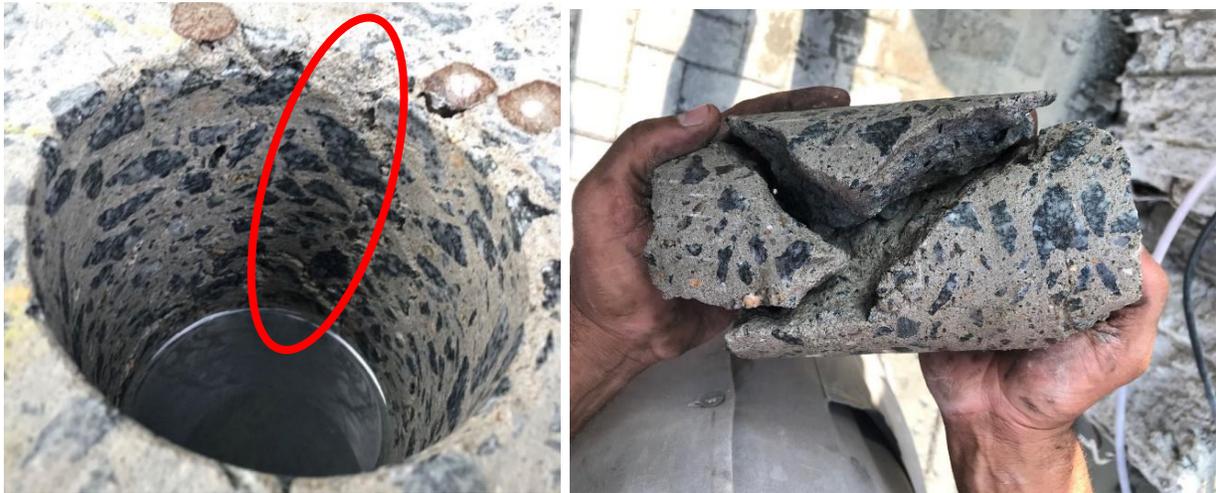
Os ensaios de extração foram realizados na Universidade Presbiteriana Mackenzie. Além dos ensaios de resistência à compressão uniaxial e de tração diametral, diversas análises químicas e físicas dependiam substancialmente da disponibilidade de amostras em proporções adequadas para a realização dos mesmos; assim, a extração de exemplares para a realização dos ensaios foi fundamental. No total, foram realizadas 16 extrações, das quais apenas 06 (seis) puderam ser caracterizadas como testemunhos aproveitáveis para resistências mecânicas, em decorrência do grande número de fissuras internas, conforme se observa na Fig. 13. Essas fissuras foram possivelmente causadas por mau adensamento do concreto no momento da construção do edifício e, mais provavelmente, também pelos esforços dinâmicos decorrentes da queda da superestrutura durante o colapso do edifício.

Figura 13. Fissuras visíveis durante a extração e testemunho descomposto. (fonte: acervo pessoal de Paulo Helene)

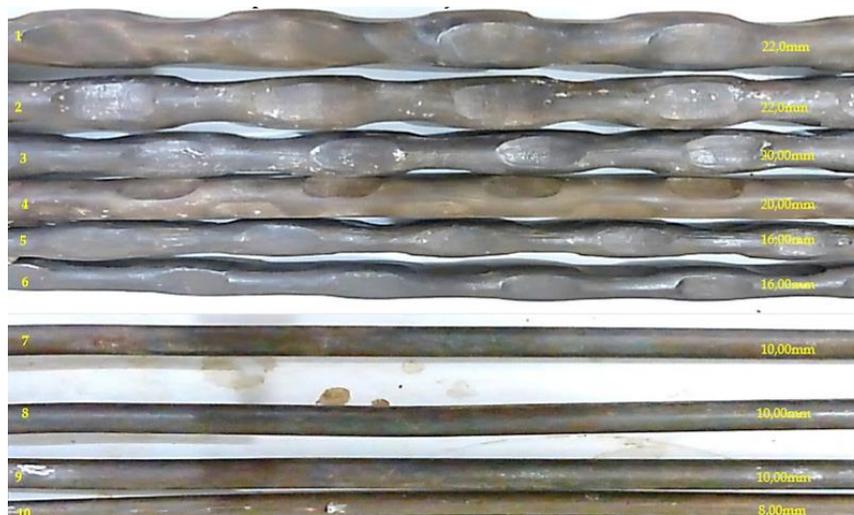
O aço empregado na armadura do Edifício Wilton Paes de Almeida era de dois tipos, e foram nomeados de entalhado e liso, em função da sua geometria. Devido ao formato original, as barras “entalhadas” com depressões apresentadas de maneira uniformemente ordenadas variam sua angulação em 90°, conforme se observa na Fig. 14.

Figura 14. Classificação das amostras de aço (fonte: Arcelor Mittal)

Foram realizados os ensaios de dobramento considerando-se as normas EB-3 de 1939 e a ABNT NBR 7480:2007. As amostras de nº 1 a 6 (barras entalhadas) apresentaram quebras no dobramento em pino 2 e não atendem aos requisitos da norma EB-3 1939, porém não quebraram quando dobradas em pino 3, e assim atenderiam a norma NBR 7480/07, visto que a norma pede dobramento em pino 6. As amostras de nº 7 a 10 (barras lisas) não apresentaram quebras e assim atendem integralmente aos requisitos da norma EB-3 1939, podendo ser classificadas como aço CA 37.
