## Reabilitação estrutural da Catedral da Floresta, igreja matriz da ICEFLU (Igreja do Culto Eclético da Fluente Luz Universal) – Estudo de caso

## Structural rehabilitation of “Catedral da Floresta”, main church of ICEFLU (Igreja do Culto Eclético da Fluente Luz Universal).

Este artigo apresenta um estudo de caso envolvendo o diagnóstico, a elaboração de um projeto e especificação técnica dos serviços de reabilitação para assegurar a estabilidade e durabilidade da estrutura de concreto armado da Catedral do Céu do Mapiá, obra da Igreja do Culto Eclético da Fluente Luz Universal (ICEFLU), localizada na Vila Céu do Mapiá, no município de Pauini, Amazonas, Brasil.

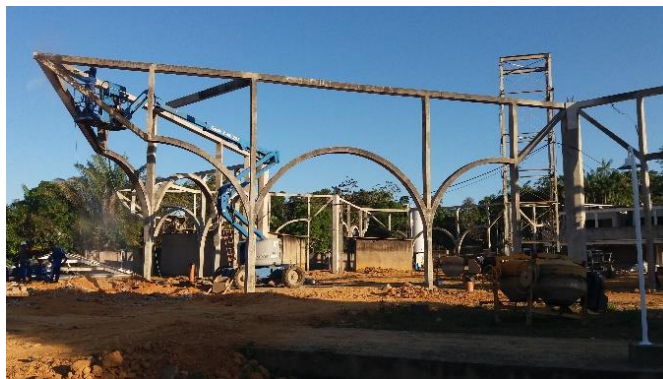
Figura 5. Estrutura de concreto armado, face externa do lado 1B da ala 1.

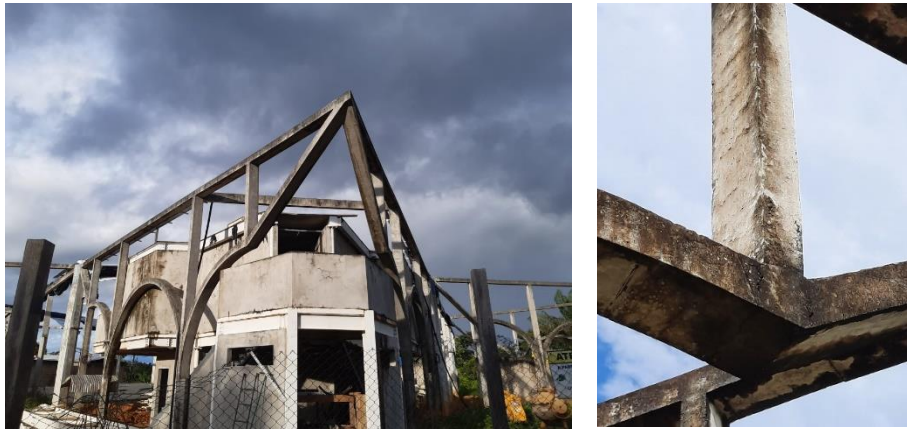
Em 2021, ou seja, 13 anos após o início das obras, os autores deste artigo realizaram uma inspeção detalhada na estrutura existente. Na oportunidade foi constatado que a estrutura ficou anos exposta às intempéries, sem qualquer tipo de proteção, justificando assim a grande concentração de fungos e bolores observados, conforme evidenciado na Fig. 7.

Figura 7. Visão geral da estrutura em dezembro de 2021.

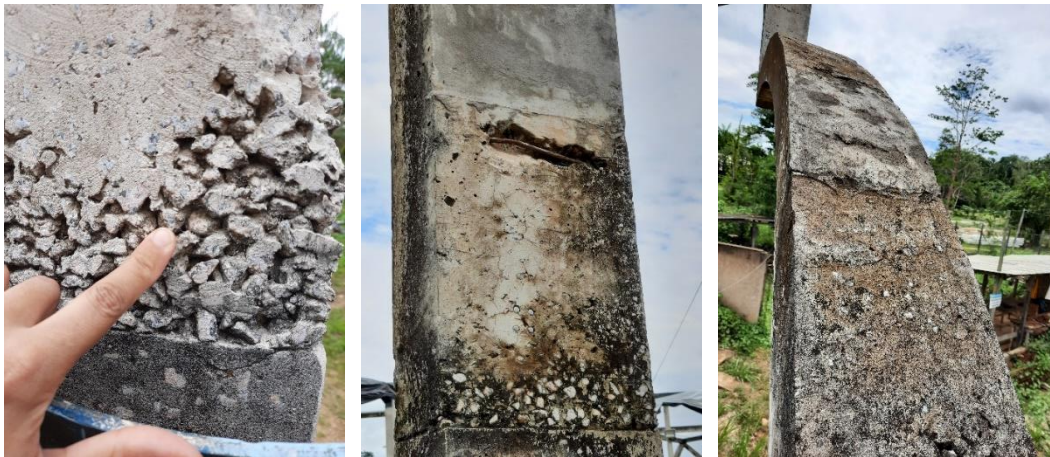
Observou-se ainda a presença de falhas de concretagem, ausência de tratamento das juntas, fissuras e armaduras corroídas (Fig. 8), denotando não conformidades relacionadas com a montagem da armadura, lançamento, adensamento e cura do concreto. Ficou claro que os procedimentos executivos empregados durante as construções até então realizadas, não respeitaram as prescrições estabelecidas na norma ABNT NBR 14931:2023 “*Execução de estruturas de concreto armado, protendido e com fibras - Requisitos*”, que versa sobre os cuidados necessários a serem adotados durante a execução de estruturas de concreto no Brasil.

Figura 8. Elementos estruturais que apresentam falhas de concretagem provavelmente oriundas de lançamento e adensamento inadequados.

Como diagnóstico conclusivo, pode-se afirmar que as principais manifestações patológicas observadas na estrutura de concreto são relativas à corrosão de armaduras. À luz das exigências normativas atuais, este problema patológico teve origem na baixa qualidade dos materiais utilizados, procedimentos de execução e controle da qualidade inadequados e não aderentes às normas vigentes na época.

- Prover reparo adequado dos elementos estruturais que apresentavam corrosão de armadura e/ou falhas de concretagem e/ou reparos inadequados com o uso de argamassa estrutural,  $f_{ck} > 35$  MPa, de modo a garantir a durabilidade e reestabelecer a vida útil dos elementos estruturais;
- Para os elementos já despassivados sem sinais de danos aparentes (corrosão ou deslocamentos), foi indicado proceder com a aplicação de revestimento com duas demãos de inibidor migratório de corrosão por impregnação na superfície, com renovação a cada 10 anos;
- Sobre o concreto exposto às intempéries já acabado, revestido ou não, recomendou-se proteger com um hidropelente à base de silano/siloxano disperso em solvente, destinado a exteriores úmidos, renovado a cada 4 anos.

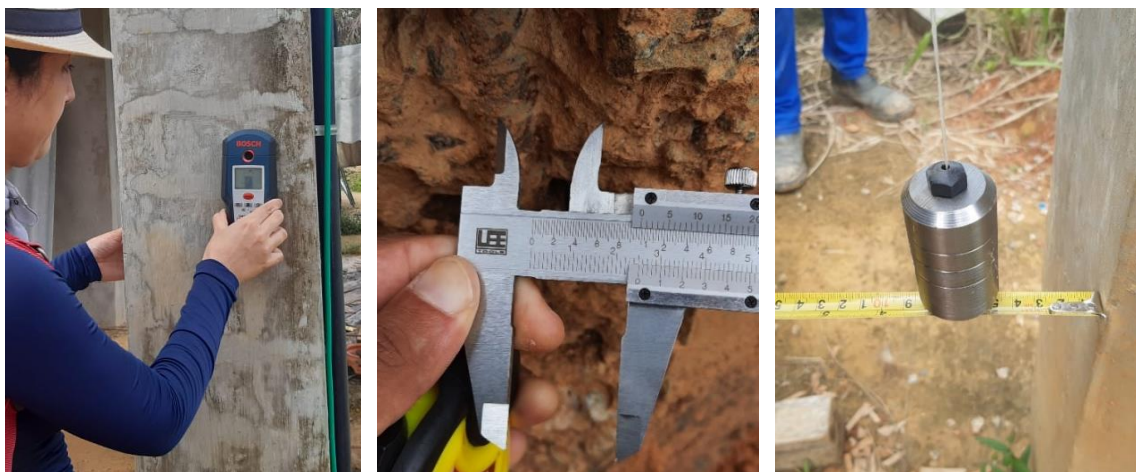
Cabe mencionar que algumas falhas de concretagem foram reparadas quando da execução da estrutura. Entretanto, estes serviços não foram executados respeitando as técnicas e os procedimentos recomendados. Além disso, os materiais utilizados nos reparos, não foram adequados para este tipo de serviço, uma vez que os locais reparados apresentavam anomalias. A inspeção também envolveu a verificação da quantidade, posicionamento e bitola das barras de aço através da utilização de paquímetro, paquímetro e, em alguns casos, prospecção dos elementos estruturais, como apresentado na Fig. 9. No que se refere as bitolas e quantidades das barras, observou-se que estes se apresentaram em conformidade com o projeto. No que se refere ao cobrimento de concreto das armaduras, observou-se, em muitos casos, que estes eram insuficientes. Realizou-se ainda um levantamento geométrico da estrutura onde foram identificados desvios construtivos relacionados com desaprumos e verticalidade entre tramos de alguns pilares. Foram obtidos valores de desalinhamentos verticais de até 7 cm, para os pilares secundários e de até 5 cm, para os pilares principais, conforme indicado na Fig. 9.

Figura 9. Detalhe da localização das armaduras (à esquerda), verificação das bitolas (figura central) e constatação do desaprumo evidente de um pilar principal (à direita).

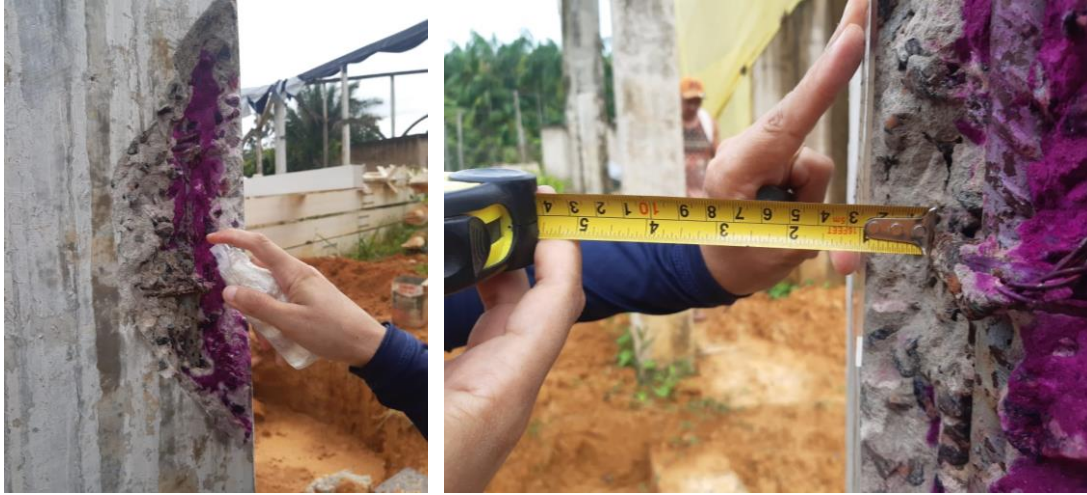
Também foram realizados ensaios para determinação da frente de carbonatação por meio da aspersão de fenolftaleína em superfície recém fraturada de concreto, como evidenciado na Fig. 10.

Figura 10. Detalhe do ensaio de carbonatação e verificação do cobrimento.

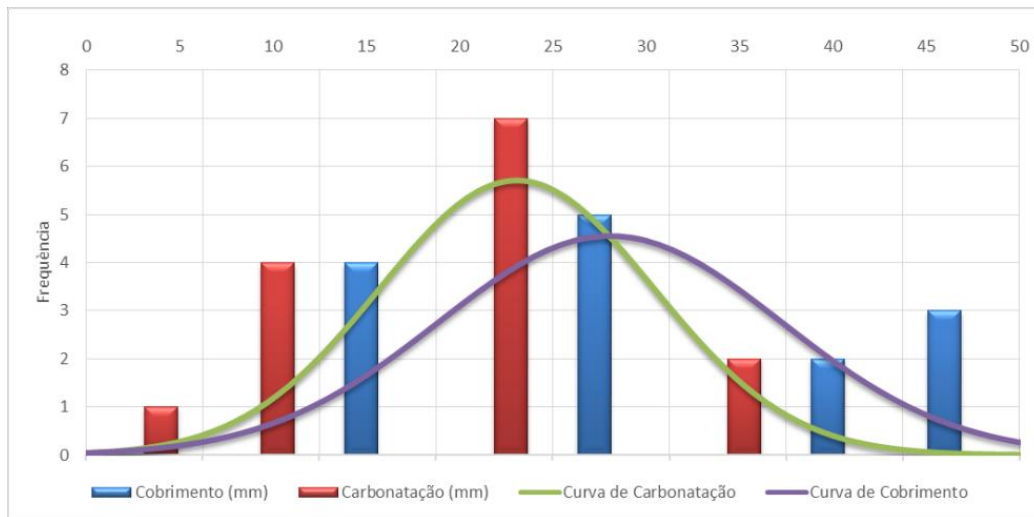
Os resultados de carbonatação obtidos foram cotejados com os cobrimentos de concreto das barras indicando que grande parte dos elementos estruturais já apresentavam suas armaduras despassivadas. Para melhor entendimento dos resultados obtidos, apresenta-se na Fig. 11 um histograma comparativo dos resultados obtidos em campo.

Figura 11. Histogramas dos ensaios de carbonatação e de cobrimento dos ensaios realizados nos pilares principais da estrutura.

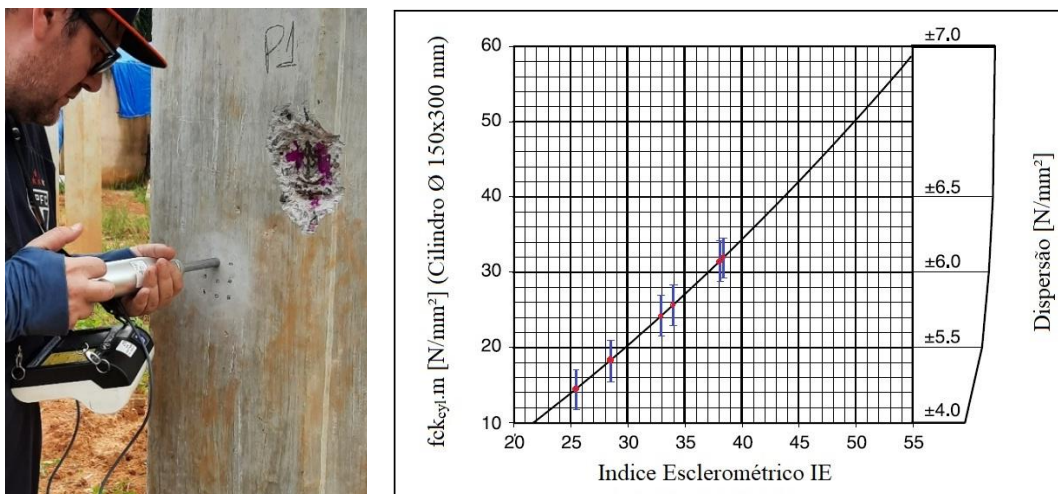
estimativa preliminar de sua resistência à compressão. Para tanto foram empregados os ábacos de correlação índice esclerométrico vs resistência à compressão fornecidos pelo fabricante do equipamento utilizado no ensaio: esclerômetro tipo *DIGI Schmidt 2000 – Model ND* da *Proceq*. Observou-se uma grande variabilidade dos resultados. Estes variaram entre 14,2 MPa a 32,0 MPa com dispersões variando de 4,7 MPa a 6,1 MPa para mais e para menos, respectivamente. Se considerarmos o valor médio dos pontos ensaiados seria obtida uma resistência de 24,0 MPa, com dispersão de  $\pm 5,7$  MPa, ou seja, uma resistência à compressão estimada de 18,3 MPa a 29,7 MPa. A Fig. 12 apresenta graficamente os resultados obtidos e os valores das dispersões considerados caso a caso.

Figura 12. Execução do ensaio de esclerometria e elaboração de curva de resistência à compressão axial de um cilindro em função do valor médio das leituras de esclerometria.
