O desenvolvimento das estruturas de concreto

CONCRETE SHOW
SOUTH AMERICA 2007

Acidentes. O Melhor Aprendizado!

Paulo Helene

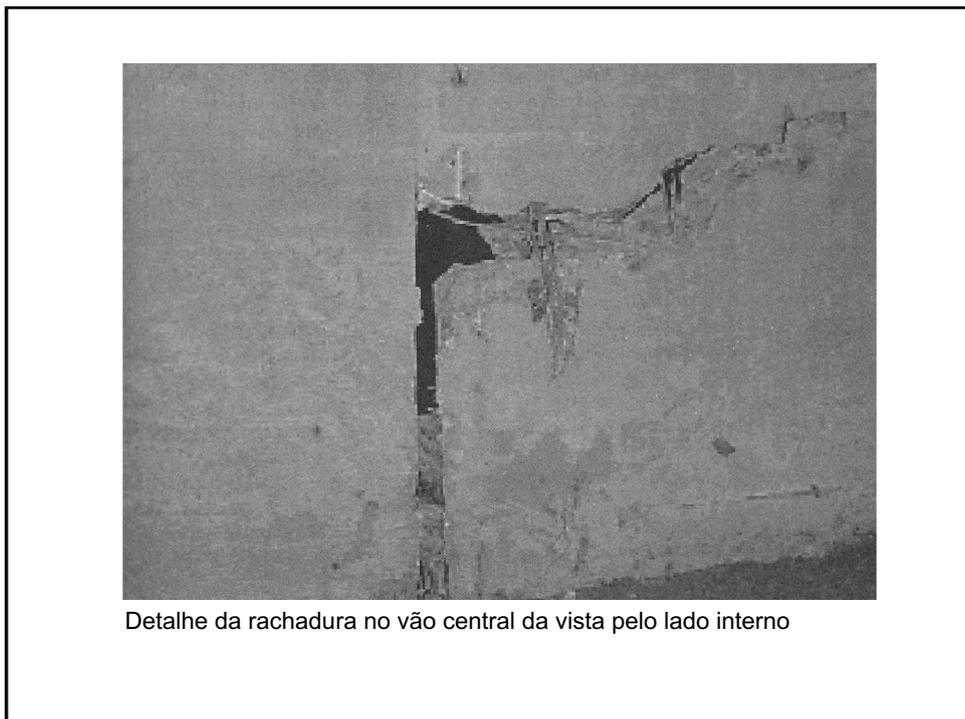
Detalhe da rachadura no vão central da vista pelo lado interno
