PCC 2527
Patologia e Terapia das Estruturas de Concreto

Aprendendo com os Acidentes

Paulo Helene

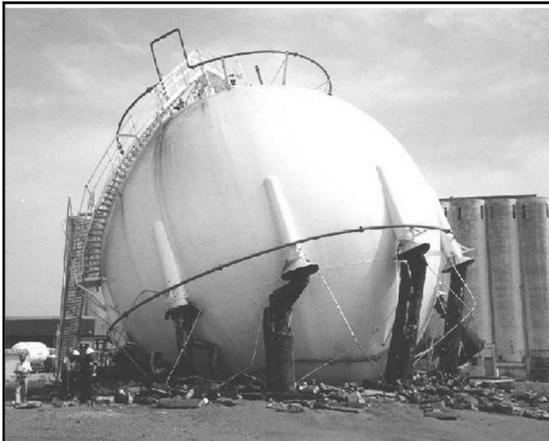
As colunas não suportaram o peso e a esfera nem estava cheia (75%). Uma vítima fatal.

Após o acidente, foram realizadas inspeções com medições de espessuras que indicaram valores alarmantes, com reduções de espessuras de 5 a 8mm. Também foram encontrados buracos de corrosão com até 10cm².

- Severa corrosão nas colunas de suporte devido à infiltração de água internamente à proteção contra fogo “Fire Proofing”;
- Os defletores de água, instalados no topo das colunas foram mal projetados, permitindo a infiltração de água;
- As inspeções anteriores, de manutenção preventiva, não identificaram o problema que indicassem a proximidade do colapso.

....a maior e principal causa gerencial que, efetivamente desencadeou esse acidente, foi

uma péssima manutenção preventiva.

Nas contratações dos serviços de inspeção e manutenção preventiva é de suma importância pesquisar sobre a competência da contratada para realização das inspeções, ensaios, análises e intervenções preventivas ou corretivas.

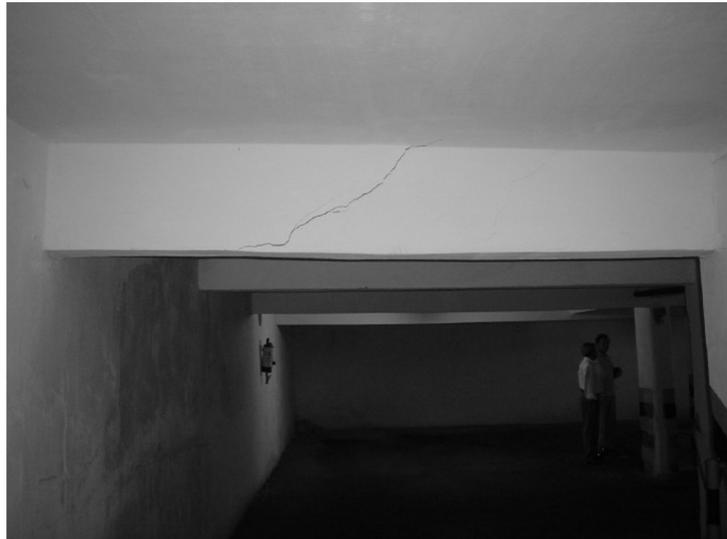
Trinca na viga do teto do subsolo junto ao res. inferior

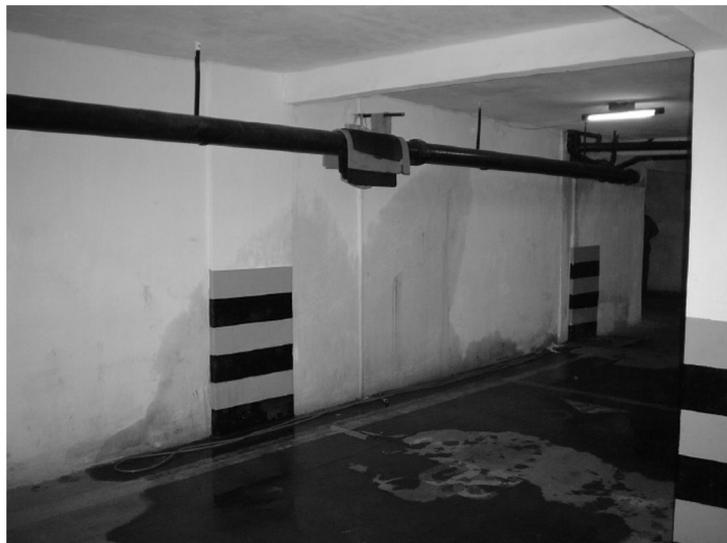
Vista geral do reservatório inferior e alagamento

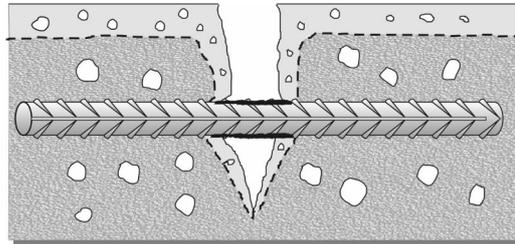
FISSURAÇÃO

espessura
carbonatada
ou
com cloretos

NBR 6118 (+ 25%)

≤ 0,1 mm ou 0,2 mm agressivos
≤ 0,3 mm exteriores (rural)
≤ 0,3 mm interiores

ACI 318 → não limita!

fib (CEB-FIP) ≤ 0,4 mm tanto faz!

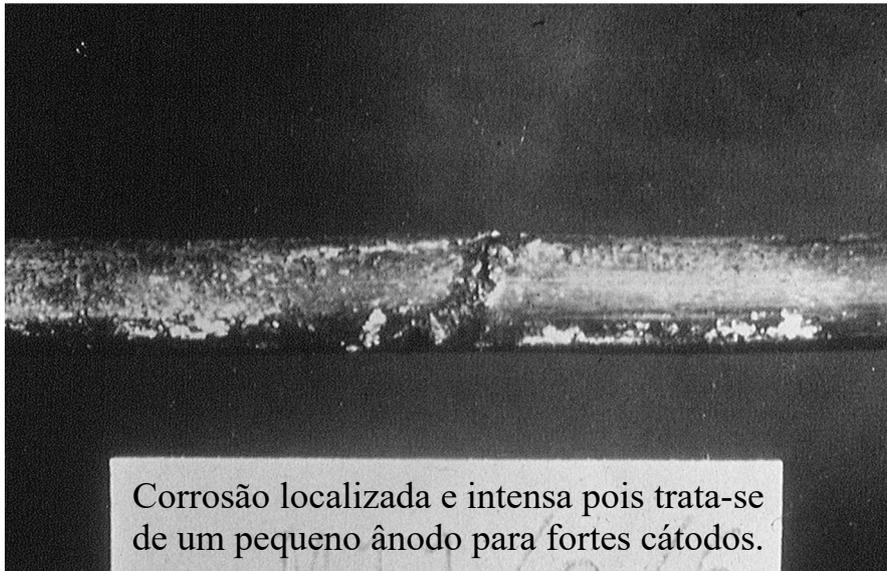
Corrosão localizada e intensa pois trata-se de um pequeno ânodo para fortes cátodos.
