## APRENDENDO COM OS ACIDENTES

"do Laboratório de Pesquisa aos Canteiros de Obras"

### Paulo Helene

22 de fevereiro de 2010

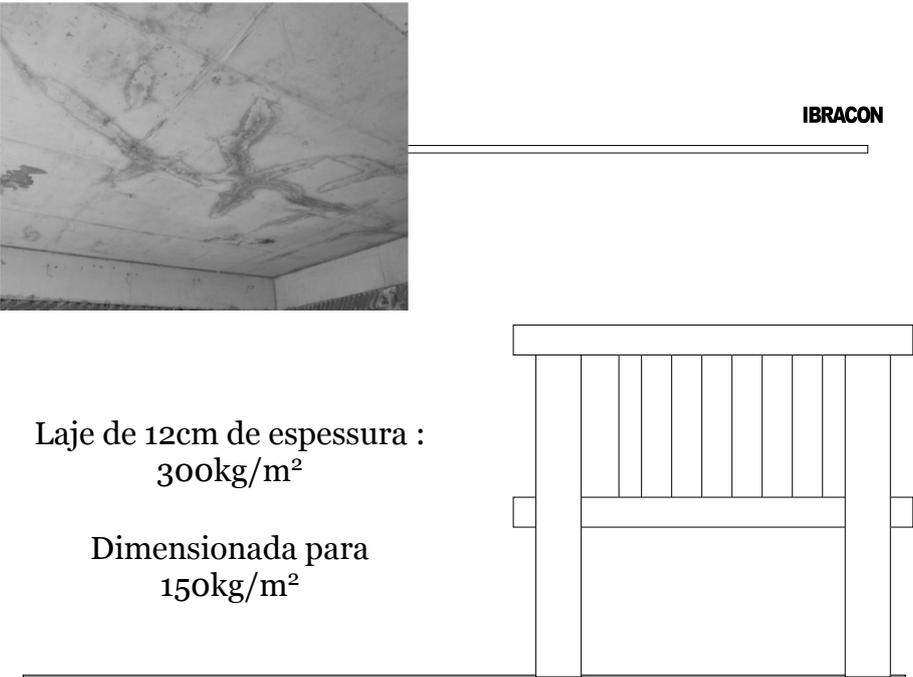
Laje de 12cm de espessura :  
300kg/m<sup>2</sup>

Dimensionada para  
150kg/m<sup>2</sup>

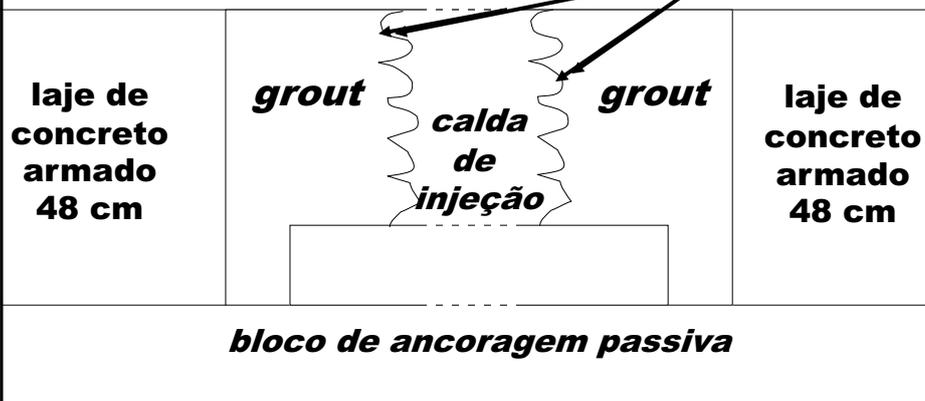
18  
cordoalhas

expostas na gaiola  
de aço

bainha galvanizada

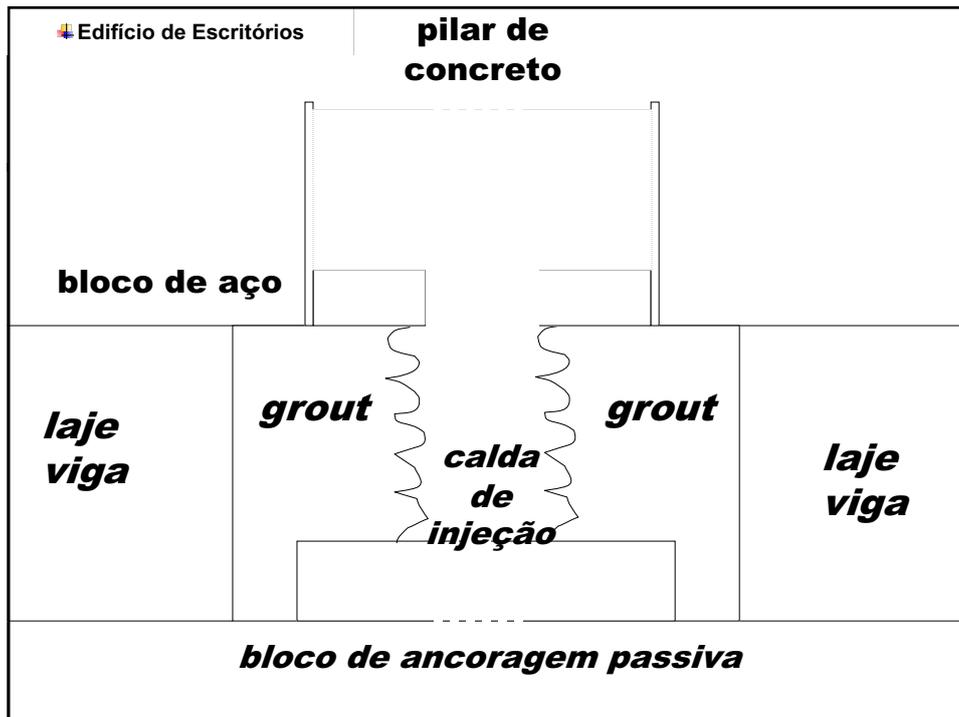
- 14 ancoragens passivas inspecionadas
- $i_{\text{corr}} = 2,25 \mu\text{A}/\text{cm}^2$  por perda de peso
- 36% longitude da corrosão ~ 2,5 cm
- 1 já mostrava 2 cordoalhas rompidas
- $I_{\text{coor}} \rightarrow 0,01$  a  $0,96 \mu\text{A}/\text{cm}^2$
- $E_{\text{coor}} \rightarrow -50$  a  $-400$  mV
- $\text{Cl}^- \rightarrow 0,06\%$  no concreto e  $0,54\%$  no grout

**Alto risco de  
corrosão em  
todas as  
ancoragens**

**Projeto errado  
Materiais  
inadequados  
(com Cl<sup>-</sup>)**

**Troca de  
todas as  
ancoragens**
