**Aprendendo com Falhas e
Acidentes nas Estruturas de
Concreto**

Paulo Helene
*Diretor PhD Engenharia
Prof. Titular Universidade de São Paulo USP
Conselheiro Instituto Brasileiro do Concreto IBRACON
Member fib(CEB-FIP) Service Life of Concrete Structures
Presidente ALCONPAT*

São Paulo 22 de novembro de 2011 Cyrela Brazil Realty

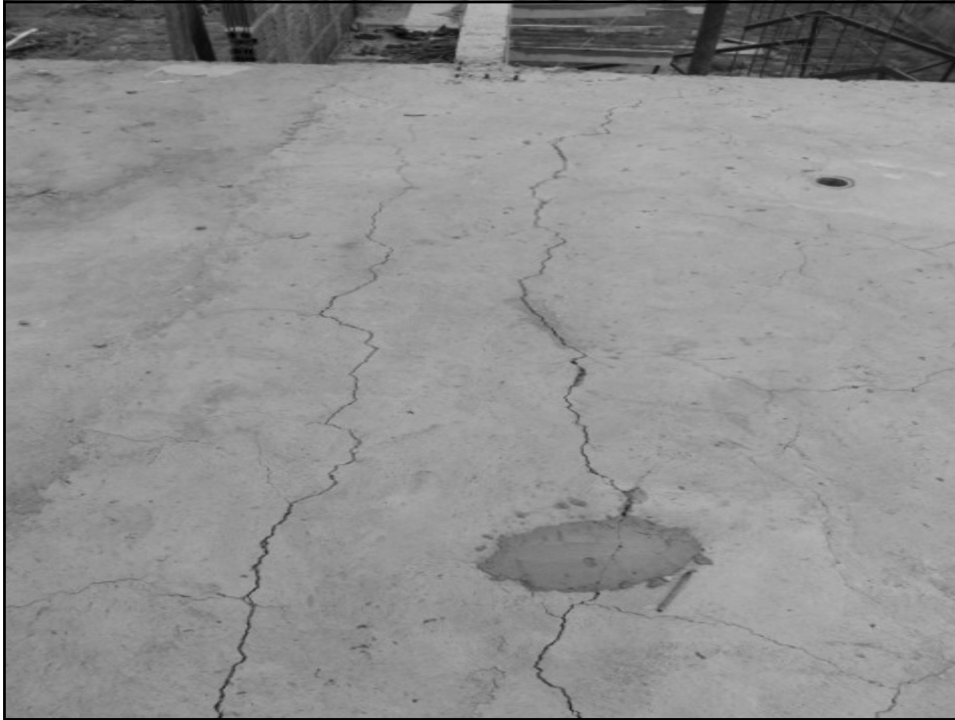
2009
fissuras em lajes
obra nova

Diagnóstico:
Mal posicionamento de armadura negativa das lajes adjacentes, sobre as vigas, devido a pisoteio durante a concretagem

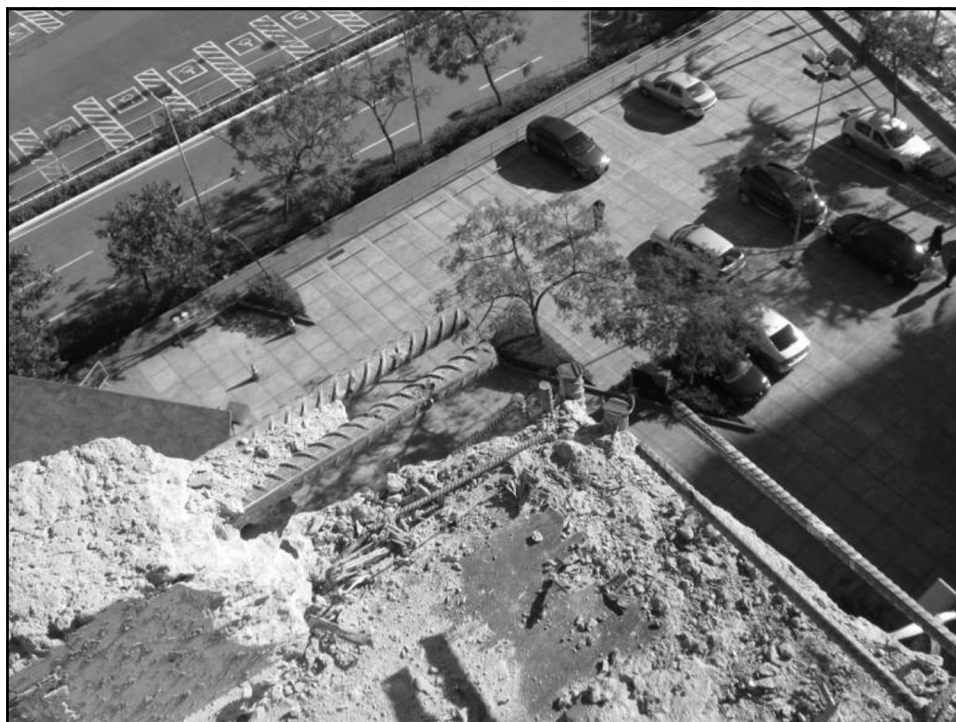
Vigas sendo Demolidas e Cortadas suas Armaduras sem Consentimento do Projetista
