**Como evitar o próximo
acidente nas construções ?**

Aprendendo com os Acidentes

Paulo Helene

Estruturas de Concreto Armado e Protendido

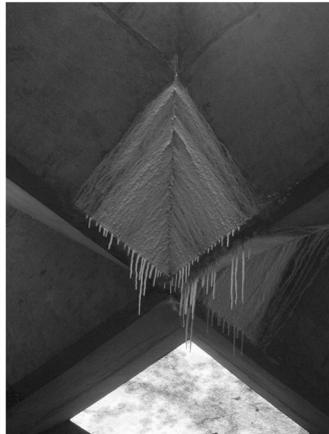
Cobertura do
Prédio da FAU-USP

6.3.2 Concreto → *Lixiviação*

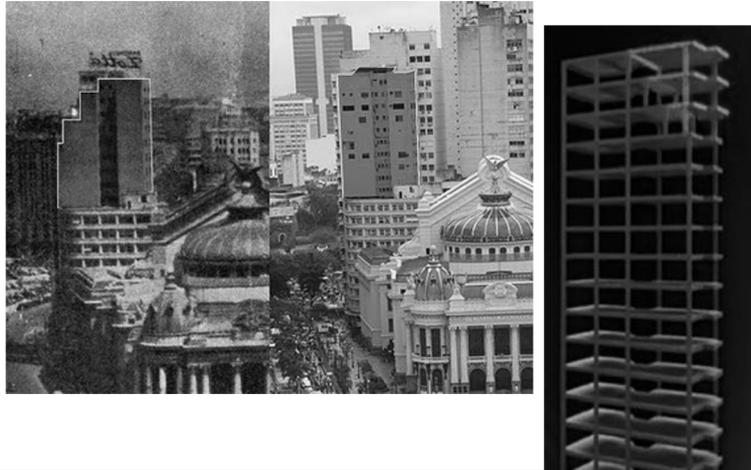
2) Alteração do projeto original: sobrecarga nos pilares frontais

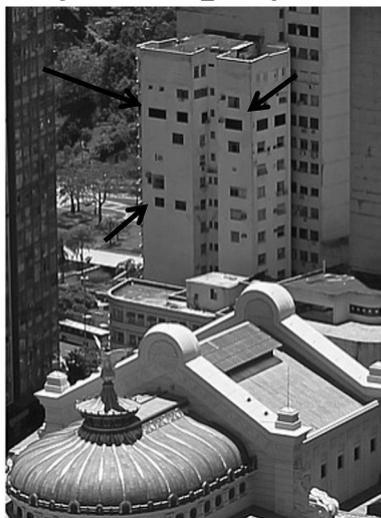
2) Alteração do projeto original

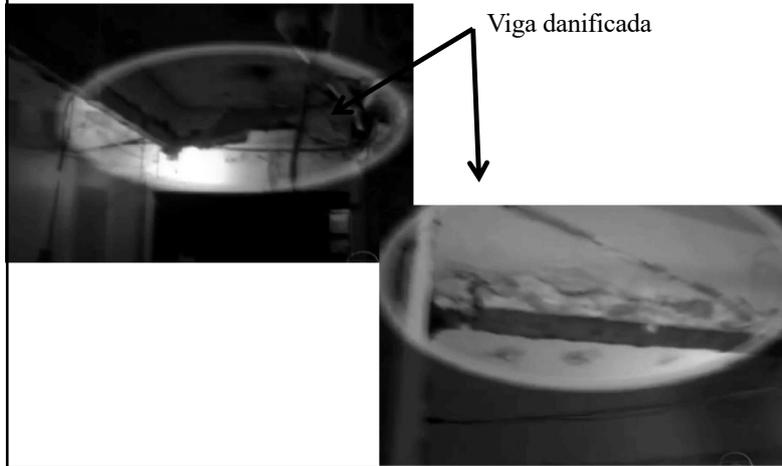
3) Reforma no 3º e 9º andar:
danificação de elementos estruturais

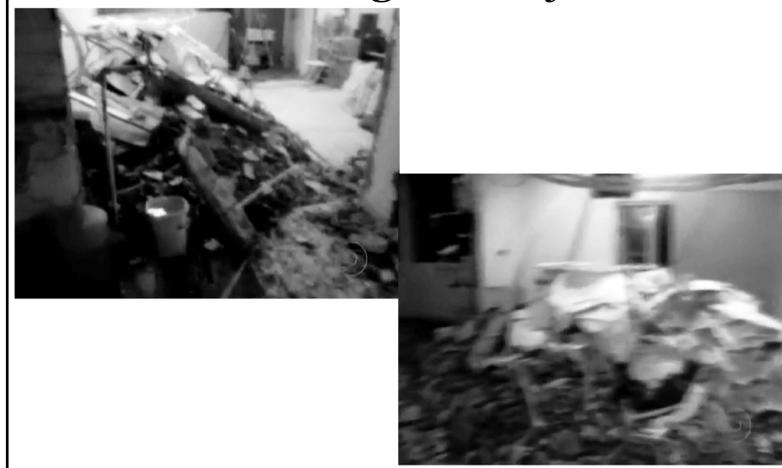
3) Reforma no 3º e 9º andar:
sobrecarga nas lajes

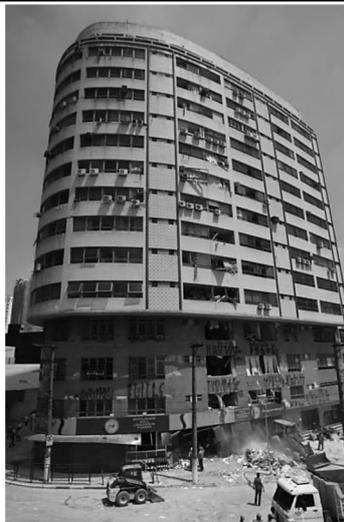
Ed. Senador – São Bernardo do Campo/SP

Dia seguinte ao acidente

- 1) Infiltrações na laje de cobertura ocasionaram a corrosão das armaduras;
- 2) Sobrecarga na laje.

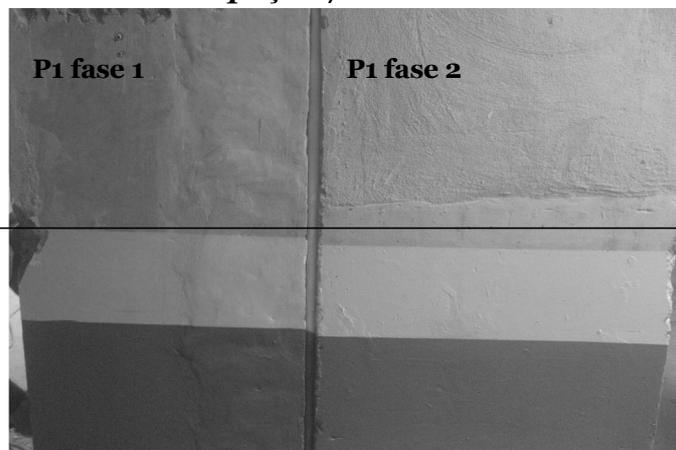
Desnivelamento

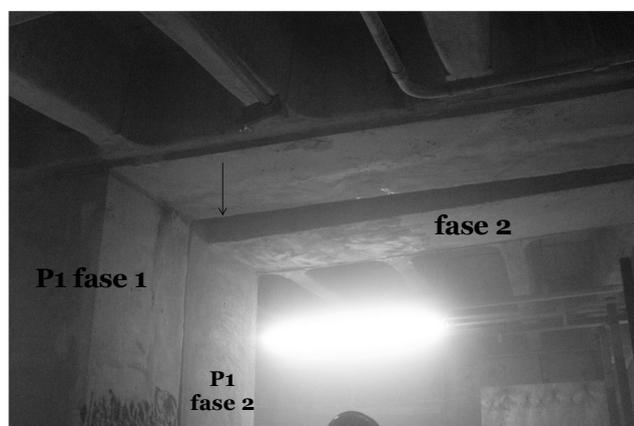
Desnivelamento

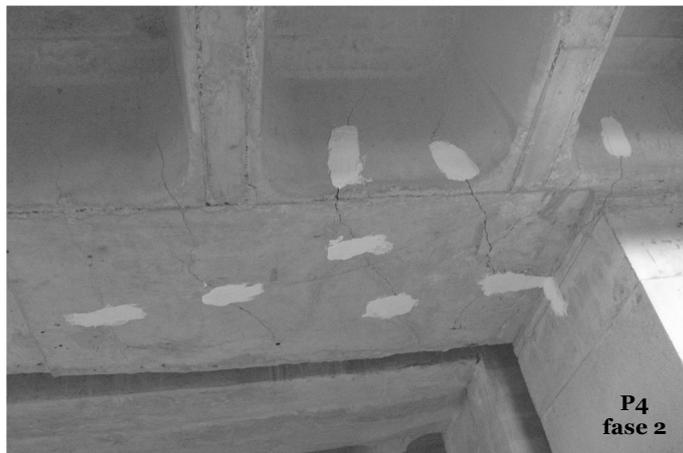
Fissuras em Vigas

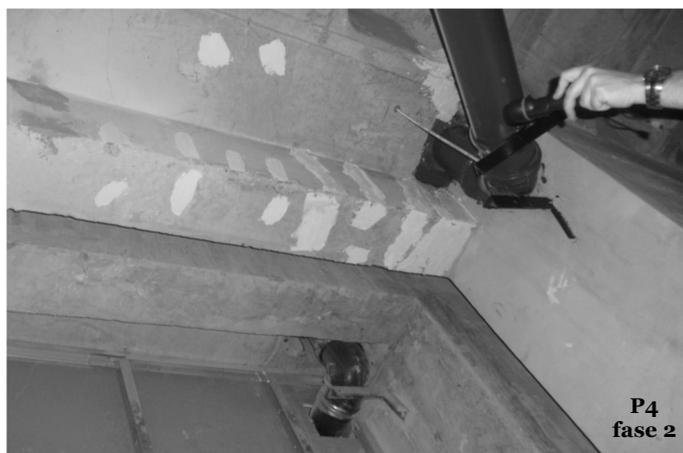
Fissuras em Vigas

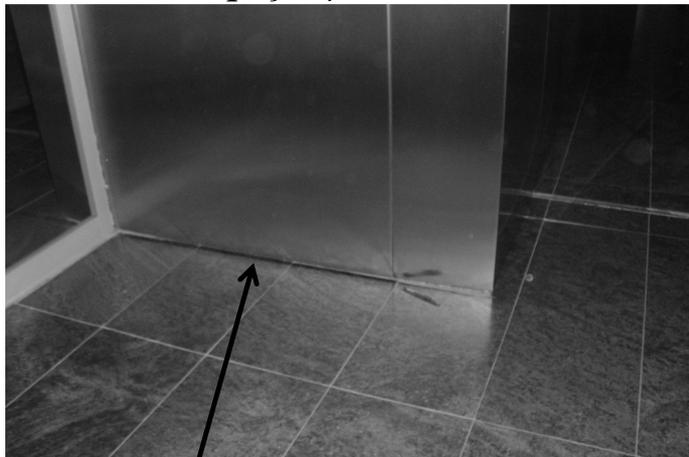
Desnívelamento nível S2

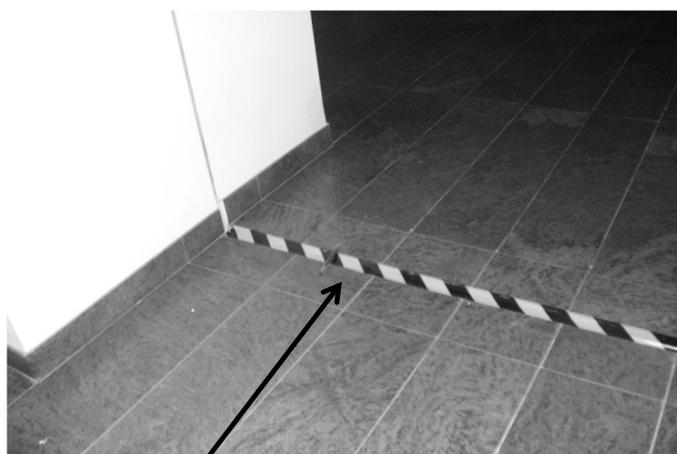
Desnívelamento nível S3

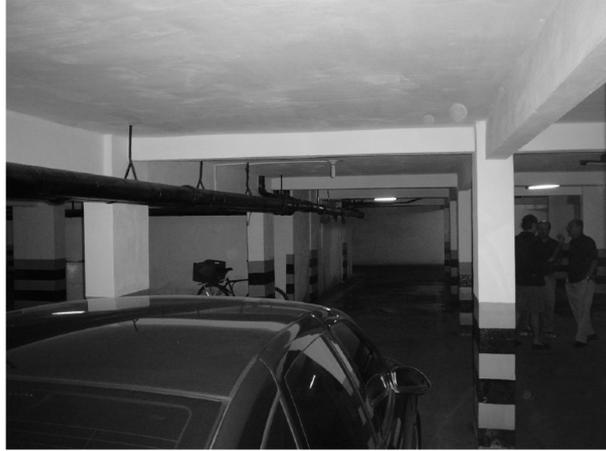
Vista geral do subsolo

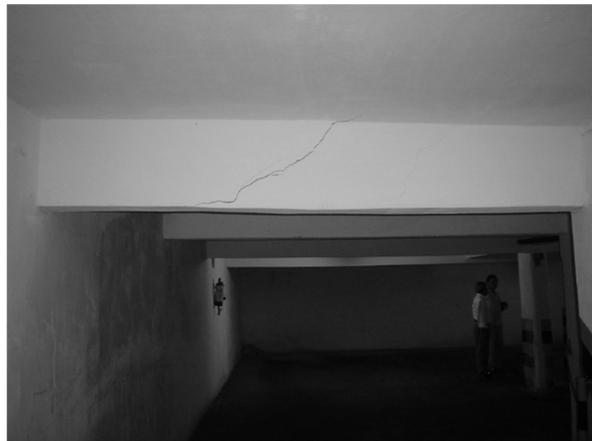
Trinca na viga do teto do subsolo junto a cisterna

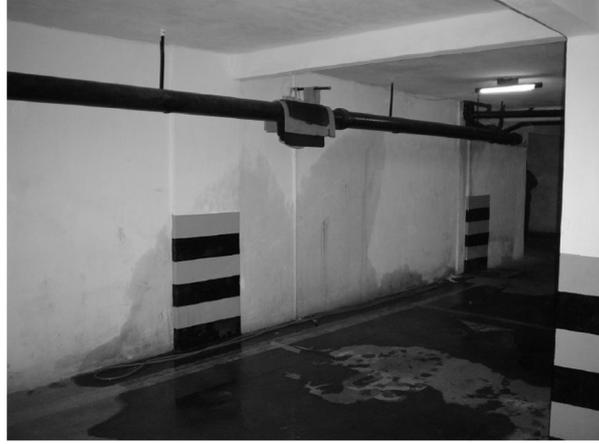
Vista geral do reservatório inferior (cisterna) e alagamento

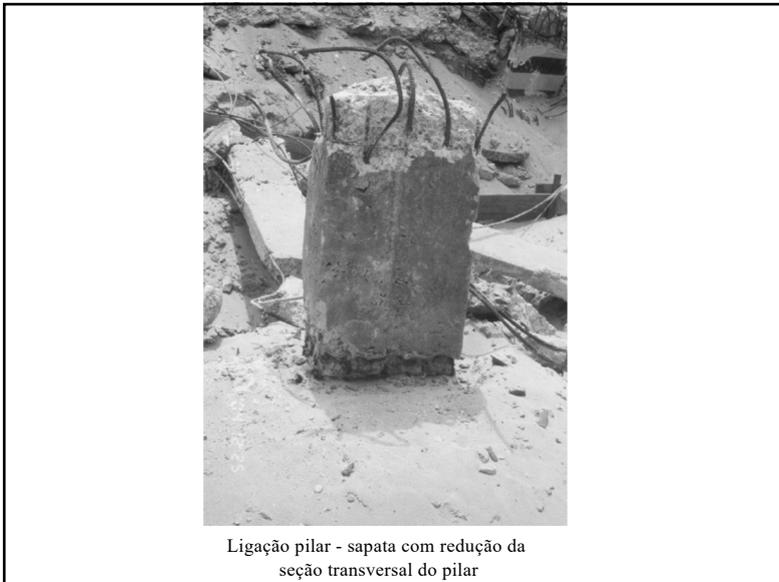
Ligação pilar - sapata com redução da seção transversal do pilar

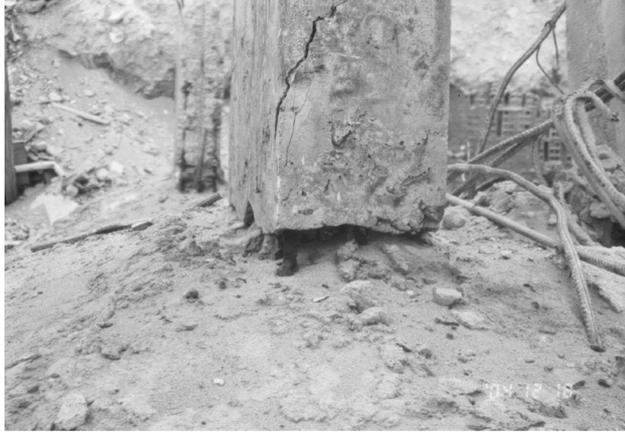
Ligação pilar - sapata com redução da seção transversal do pilar
