Usinas Siderúrgicas de Minas Gerais
Usiminas

LAMINADOR DE TIRAS A QUENTE

LTQ#2

CUBATÃO/SP

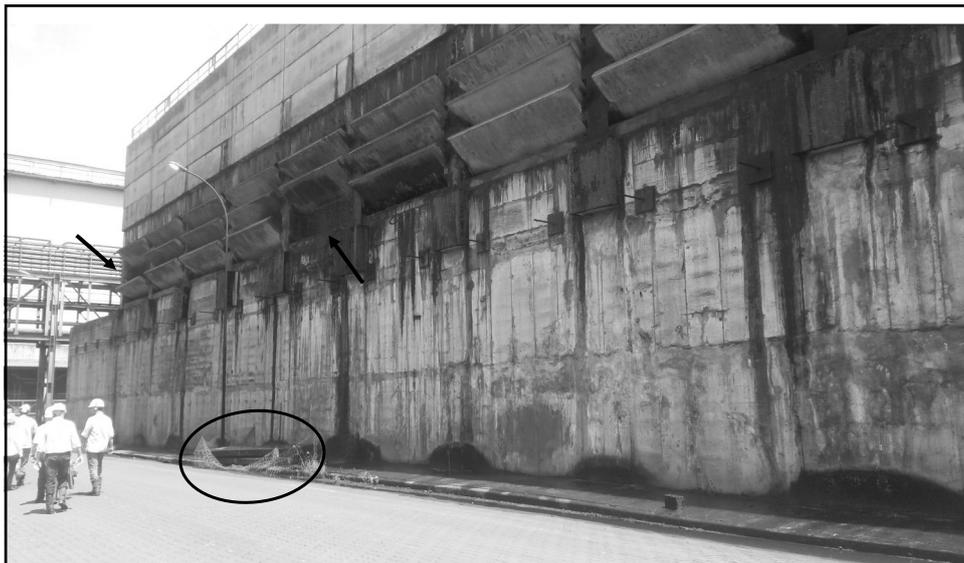
Torre de Resfriamento do Sistema Direto (LTQ#2 – WTP)
Queda de aletas e diversas infiltrações
11/03/2015

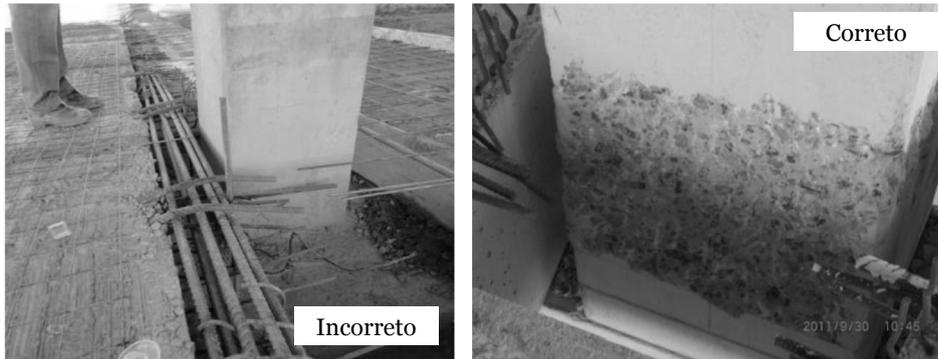
Apicoamento seguido de saturação prévia ao preenchimento da junta contribui sobremaneira para a melhor aderência do concreto nestas regiões e minimiza potencialmente o risco de fissuração e conseqüentes manifestações patológicas (como, por exemplo, **infiltrações**).

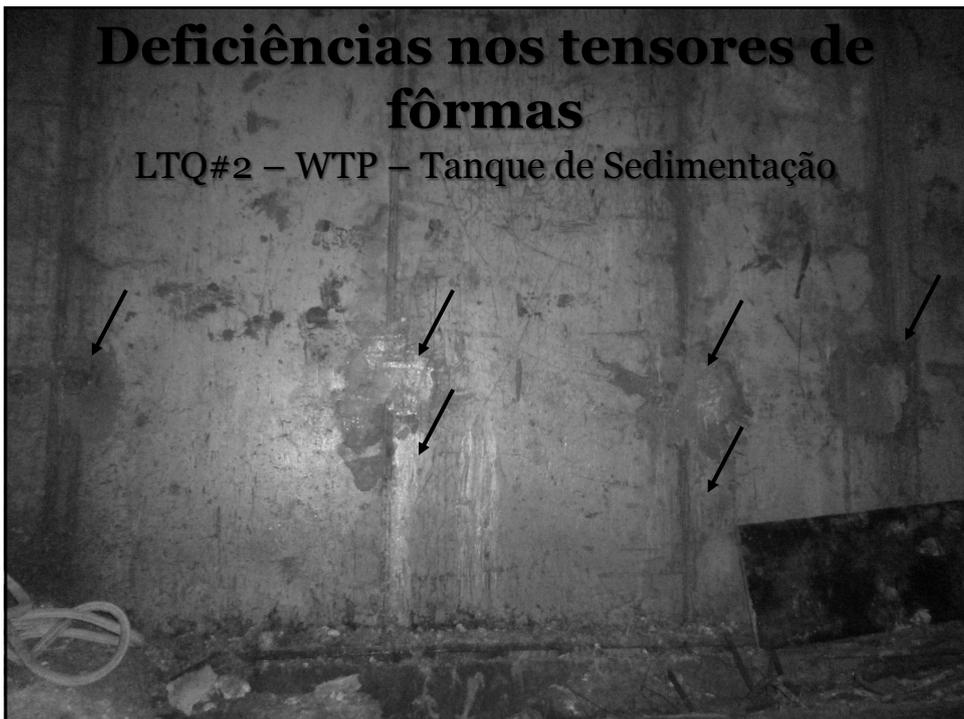
LTQ#2 – WTP – Tanque de Sedimentação

Deficiências nos tensores de fôrmas

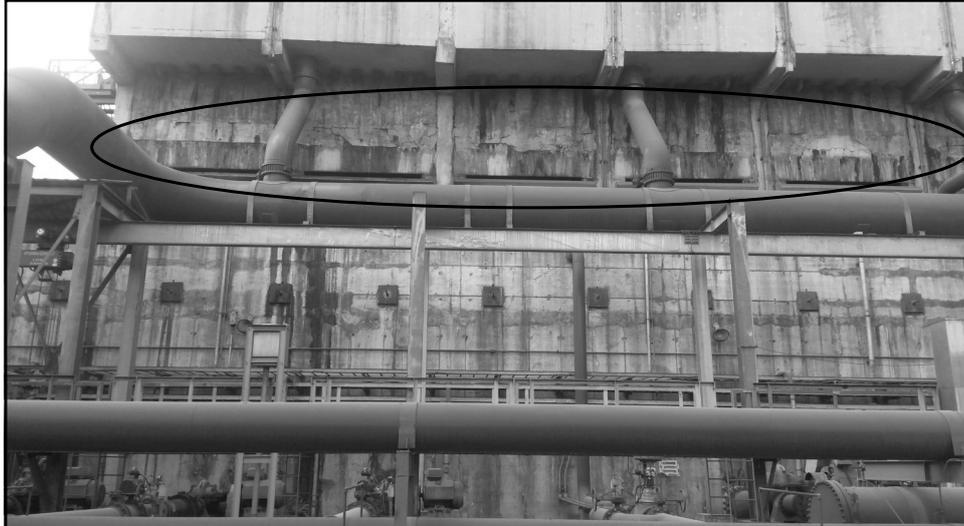
Deficiências de execução: fissuras
LTQ#2 – WTP Torre de Resfriamento do Sistema Direto
11/03/2015

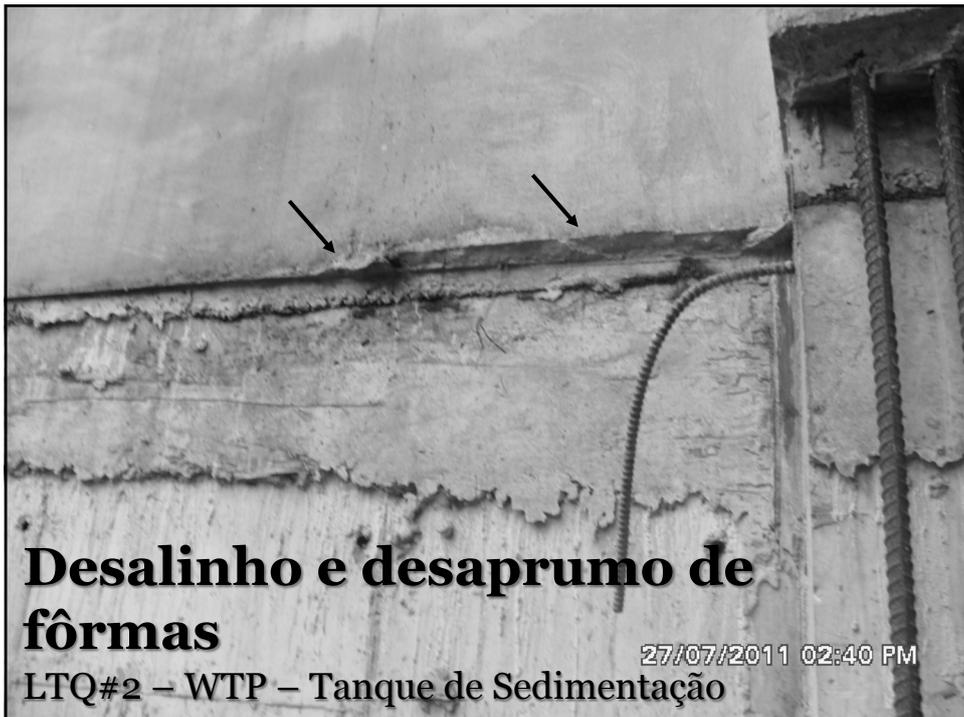
LTQ#2 – WTP – Tanque de Sedimentação

Desalinhamento e desaprumo de fôrmas

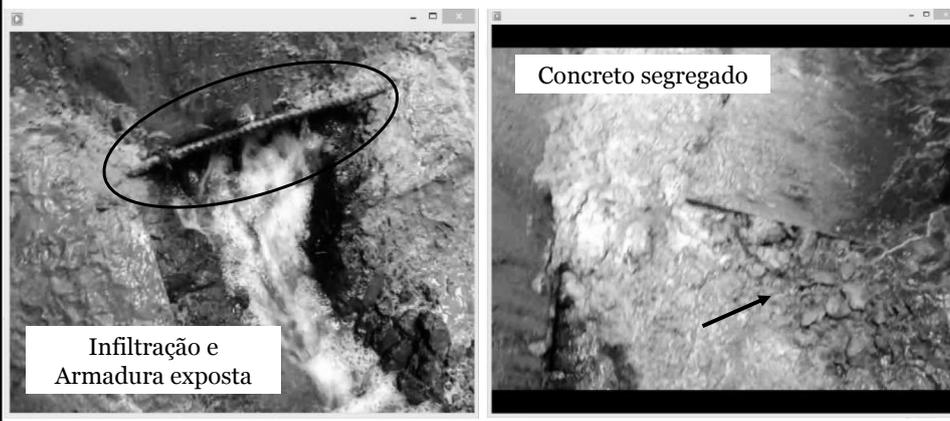
O Consórcio argumenta que a Usiminas retirou as chapas de sacrifício do fundo do Poço de Carepa, em seguida executou furos de sondagem e isso fez com que muita água penetrasse pelo Poço. Veja-se, entretanto, **de onde procedia a água que infiltrava sob as chapas.**
