# **Patología de las estructuras de hormigón. *Errores de ejecución y diseño***

**Paulo Helene**

30 Abril, 2015

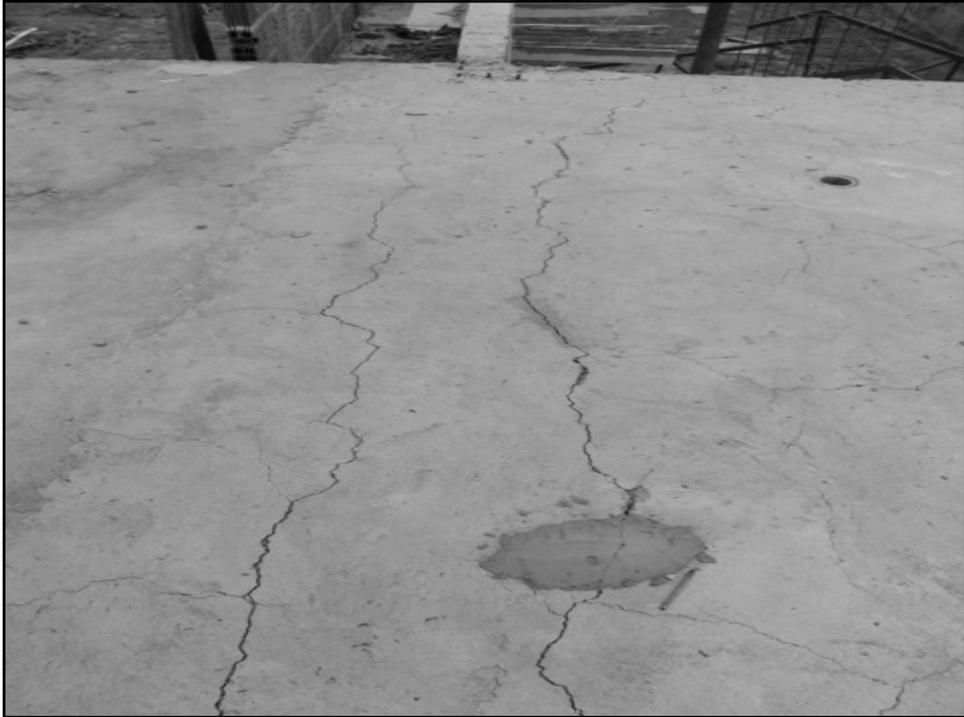
# Grietas en losas *obra nueva*

**Diagnóstico:**  
**Mal posicionamiento de la armadura negativa de las losas adyacentes, en las vigas, debido al pisoteo durante el hormigonado**

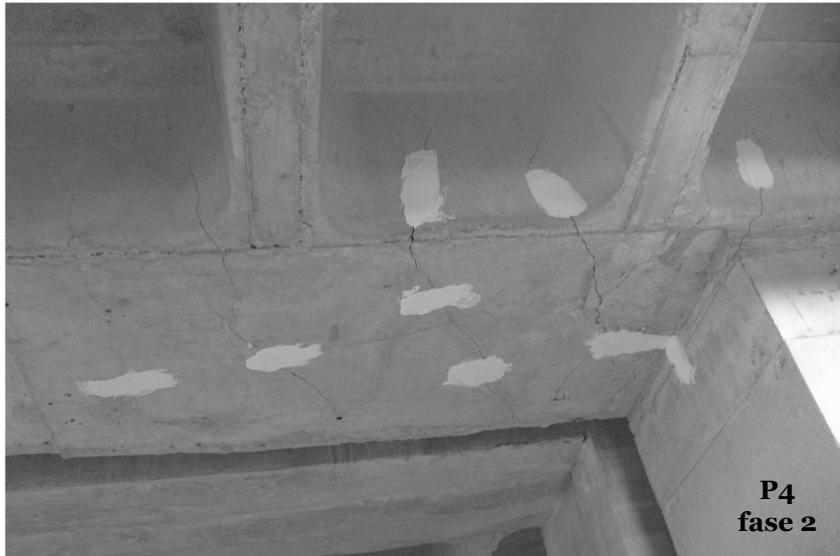
**Fissuras em Vigas**

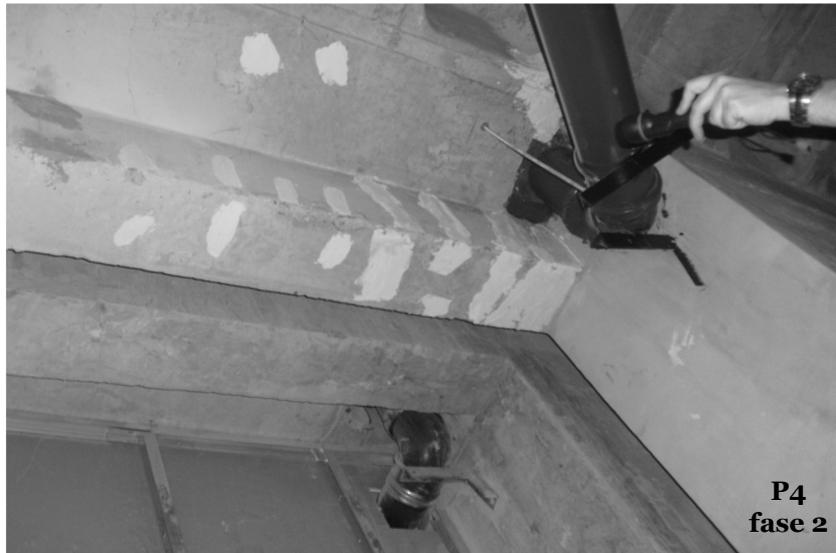
**Fissuras em Vigas**

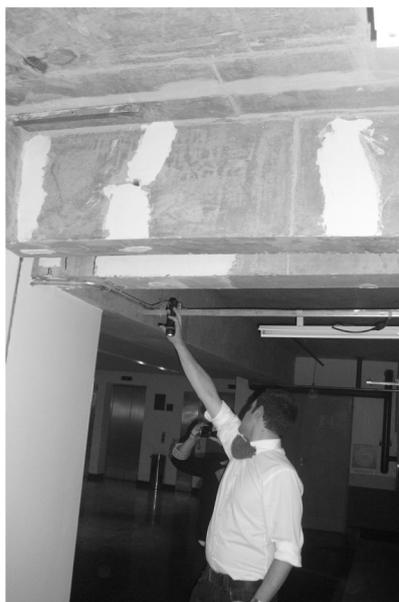
**Desnivelamento e fissuras em vigas**

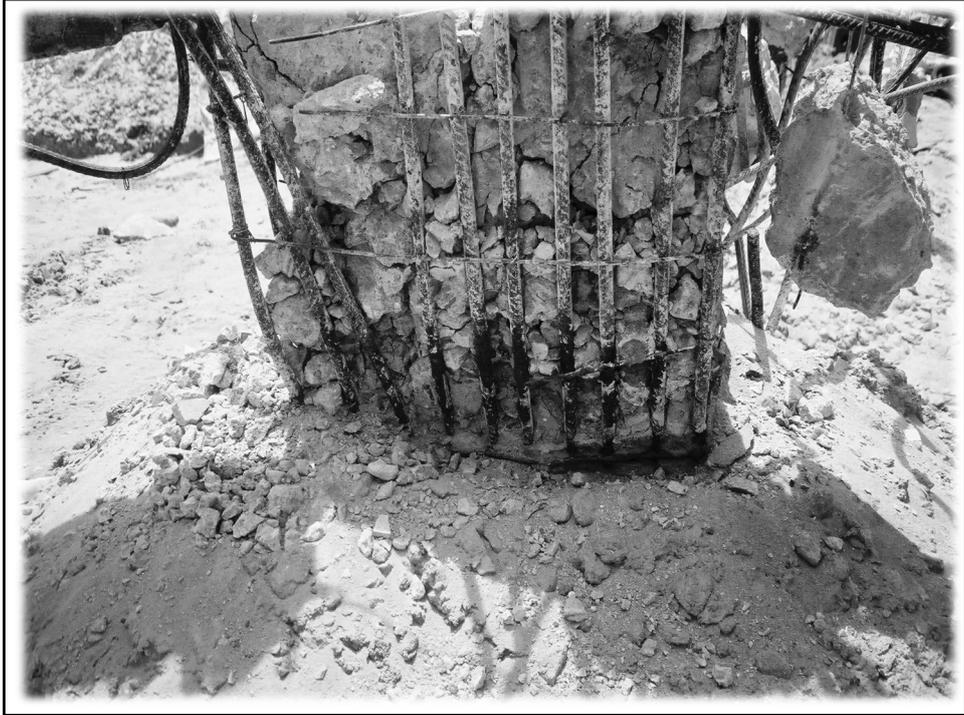
Ligação pilar - sapata com redução da seção transversal do pilar

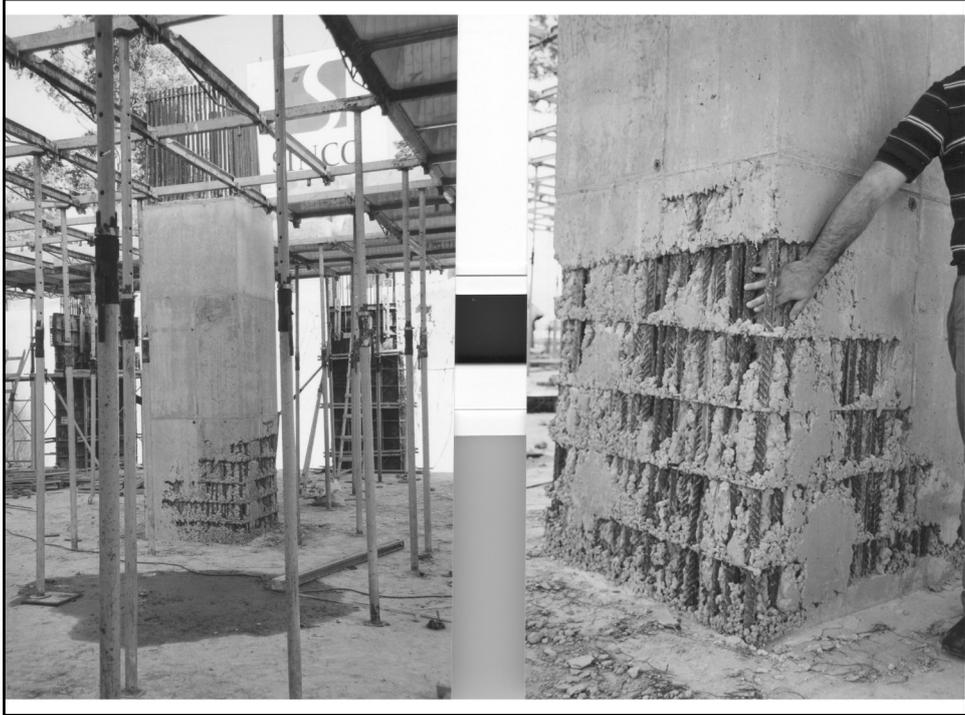
Falla de hormigonado
