APRENDENDO COM ACIDENTES E FALHAS OCORRIDAS EM ESTRUTURAS DE CONCRETO

Eng. Douglas Couto
Engenheiro Civil PhD Engenharia

23/10/2015
Piracicaba - SP

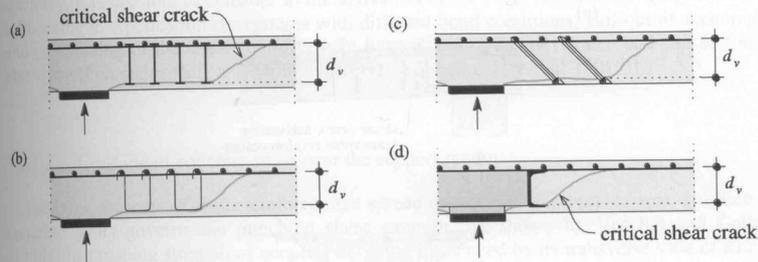
Fig. 3.10: Effective depth outside the shear-reinforced zone as a function of the punching shear reinforcing system: (a) studs; (b) stirrups; (c) bonded reinforcement with anchorage plates; and (d) shearheads

For large amounts of shear reinforcement concentrated in the immediate vicinity of the support region, punching may develop outside the shear-reinforced zone. This happens with development of a single crack localizing strains. The approach of the CSCT for members without shear reinforcement is thus applicable and Eq. (3.3) remains valid. It should be noted that the shear-resisting effective depth (d_v) depends on the geometry and anchorage conditions of the shear reinforcement, see Figure 3.10 and may significantly influence the shear strength.

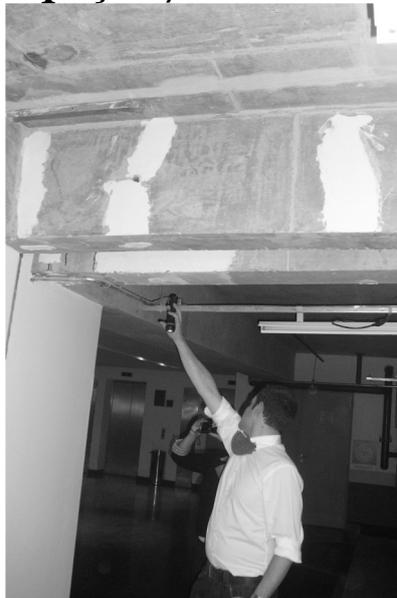
Inspeção / Evidências

Desnívelamento e fissuras em vigas
