Aprendendo com Erros e Acidentes em Estruturas

Paulo Helene Diretor PhD Engenharia

Unisinos 17 de maio de 2019 Porto Alegre / RS

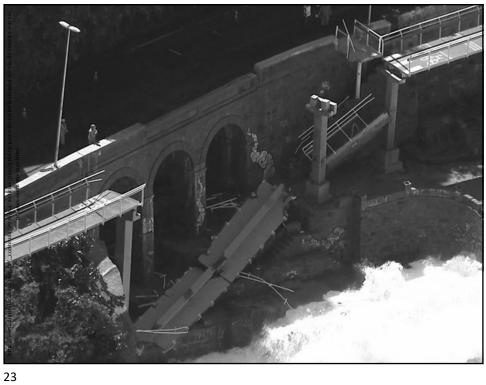
Especialista diz que trecho não foi projetado para suportar força excessiva como a registrada na ressaca

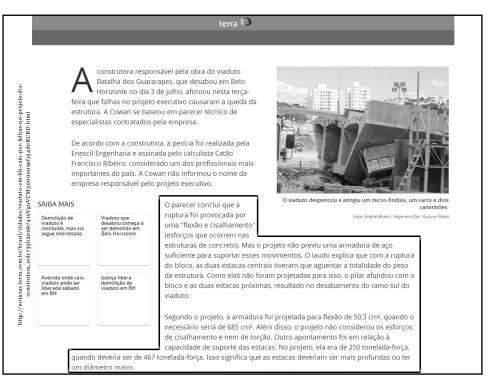
orém, nas últimas páginas do laudo do Institut Porem, nas utimas paginas do laudo do instructo, de Criminalistica, a conclusão assinada por sete peritos criminais pesa contra os cálculos de Rodrigo de Souza e Silva, que teriam indicado a construção do pilar denominado P3 com uma capacidade de suportar força 100 toneladas menor que o necessário.

O pilar P3, que afundou pelo meio do bloco devido a dimensões inadequadas, segundo aponta laudo do Instituto de Criminalística

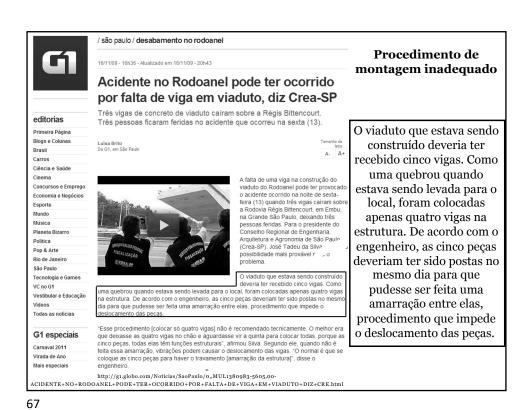
Segundo o IPT, as vigas da obra foram travadas de maneira inadequada e provocaram um deslizamento. O DER afirma que "o surgimento de uma força horizontal não contida pelo travamento adotado" teve como consequência "o deslizamento e tombamento das vigas, causando sua ruptura".

Viaduto do trecho sul do Rodoanel em Embu (SP), onde ocorreu acidente que feriu três pessoas; IPT conclui laudo e aponta causas

O laudo aponta três fatores para o deslizamento: falta de horizontalidade das superfícies das bases de apoio, insuficiência de atrito na interface das vigas com as bases de apoio e falta de travamento adequado das vigas.

Para a retomada da obra, o IPT recomenda adequações nos controles de nivelamento e assentamento das vigas sobre as bases de apoio. O processo deve garantir o atrito necessário para evitar deslizamentos, mas também foram recomendados sistemas de travamento provisórios das vigas.

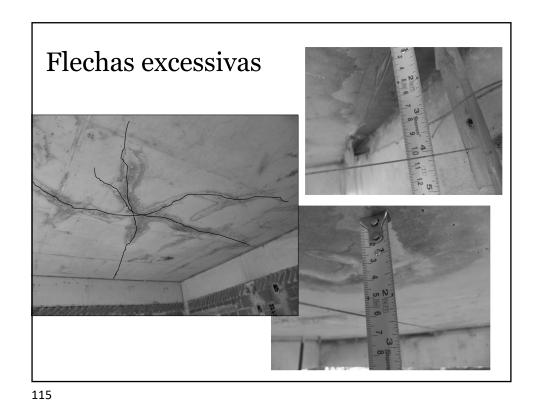
laje+vigas com espessura média de
22cm → 550kg/m²

dimensionada para 150kg/m²

tem o módulo; tem o f_{ck} mas não foi dimensionada para essa carga

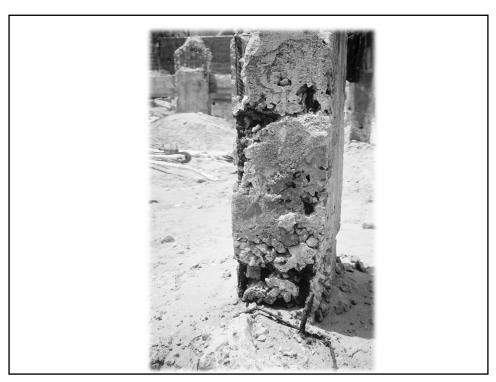
Ligação pilar - sapata com redução da seção transversal do pilar
