## Las 10 mejores ciudades en calidad de vida en América Latina y el mundo (2018)

## Colapso de terraza acristalada

### Colapso del Ed. Andrea

### Viaducto del Jaguaré en la Marginal Pinheiros

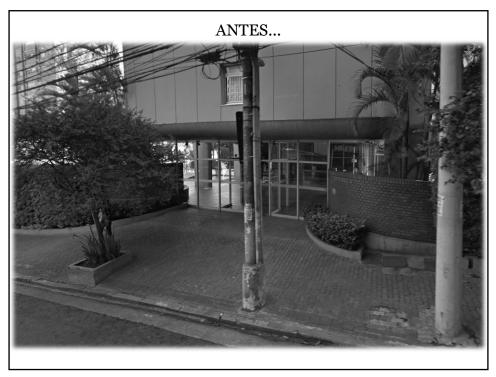
São Paulo/SP

Accidente: 13/11/2019,

Miercoles por la noche.

#### En uso

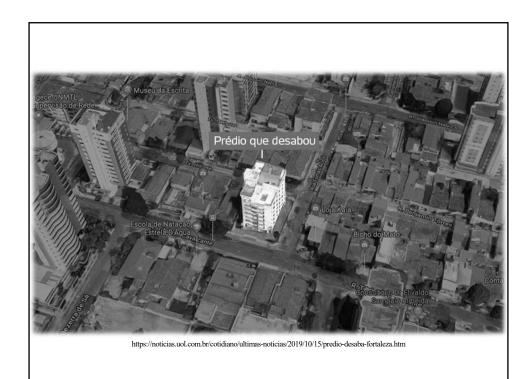
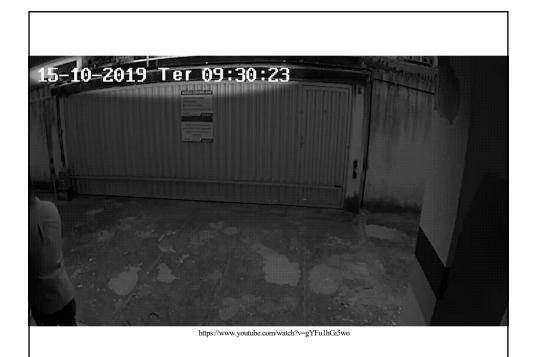
Fortaleza/CE

Accidente: 15/10/2019,

jueves por la mañana

en operación (32 años)

- 1. Cuidado con maquillaje;
- 2. Inspección;
- 3. Ensayos;
- 4. Diagnóstico;
- 5. Diseño/proyecto de la intervención;
- 6. Presupuesto;
- 7. Contratación Constructor;
- 8. Muchos cuidados durante ejecución;
- 9. Manual de mantenimiento

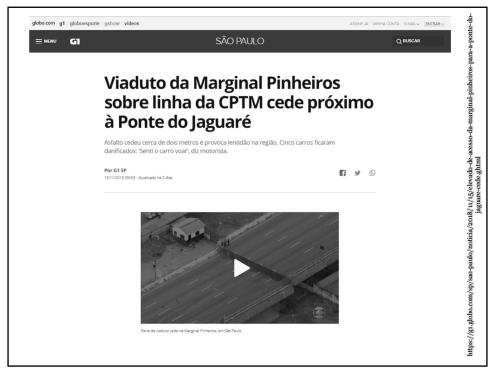
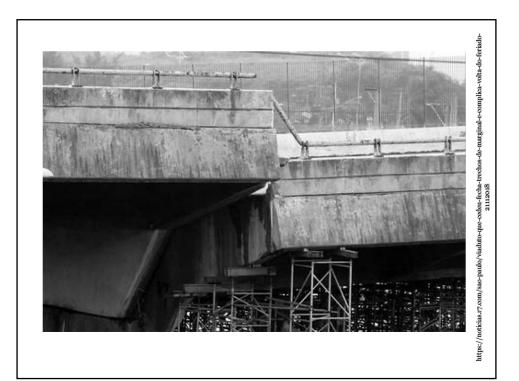
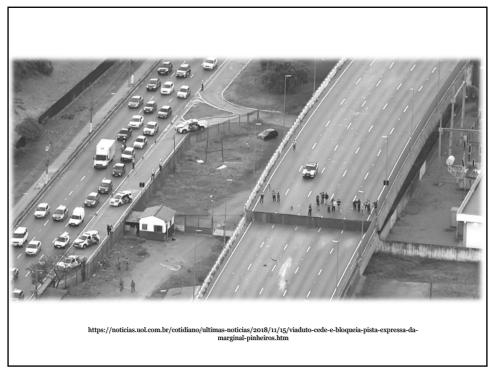
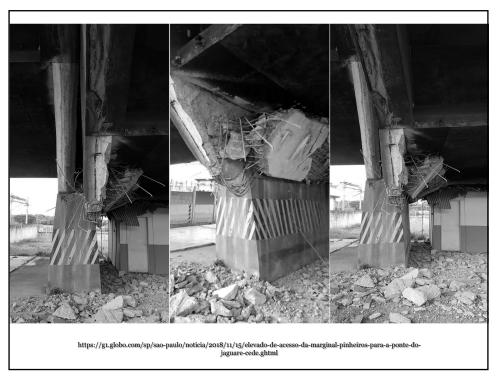
São Paulo/ SP 15/11/2018 alrrededor de las 3h30

Colapso del apoyo Transversa de apoyo en operación

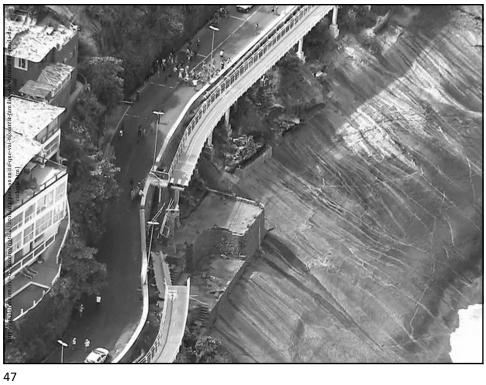
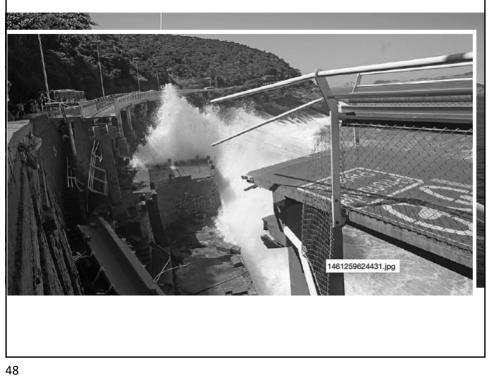
## Colapso de tramo de carril bici (ciclovia)

Rio de Janeiro/RJ

### Accidente: 21/04/2016, Jueves por la mañana

Error de diseño En operación

Seguiu narrando que constatou, junto com a sua equipe, que a força do impacto causaria o colapso da estrutura, pois esta estrutura da mureta seria adequada à uma passarela, que não sofresse a incidência das ondas, entretanto, esse referido projeto não foi realizado por quem executou a obra. Segundo seu abalizado entender, a estrutura estaria totalmente perfeita se não fosse o hercúleo impacto da onda que veio a bater sobre o tabuleiro.

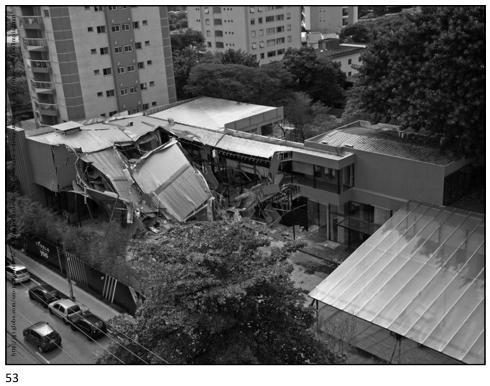
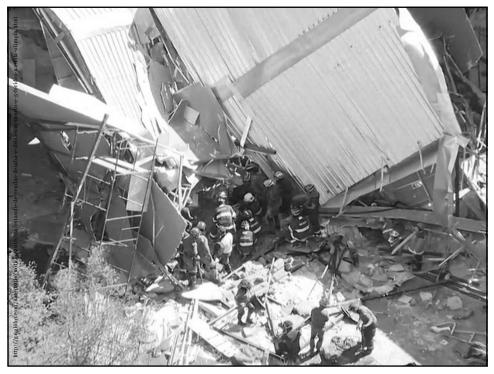
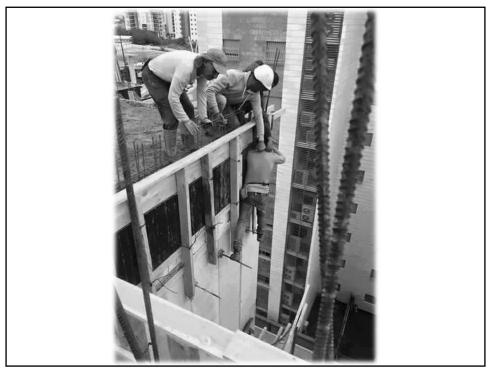
## Colapso del stand de ventas

São Paulo/SP

# Accidente: 22/04/2016, viernes por la mañana

Estructura metálica en demolición

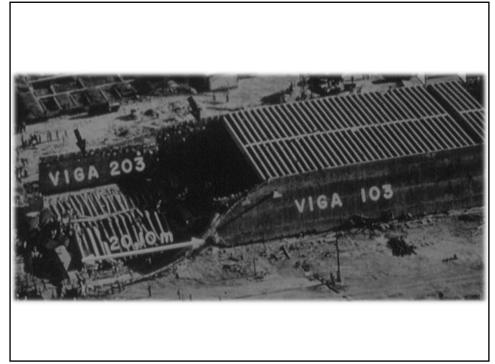
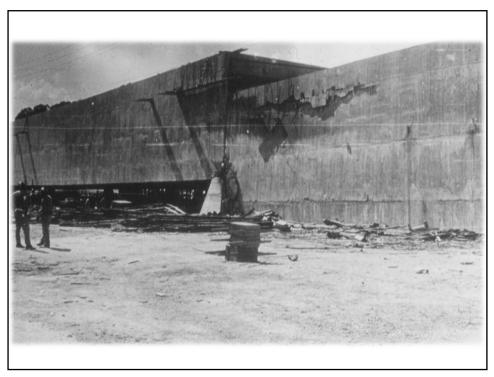
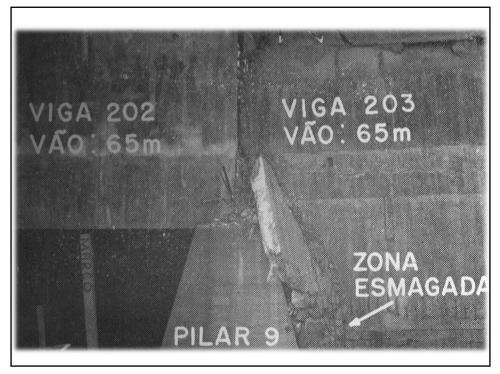
#### Pabellón Gameleira

Belo Horizonte/BH Accidente: 04/02/1971, jueves por la mañana

Construcción: 1969 - 1971 En construcción

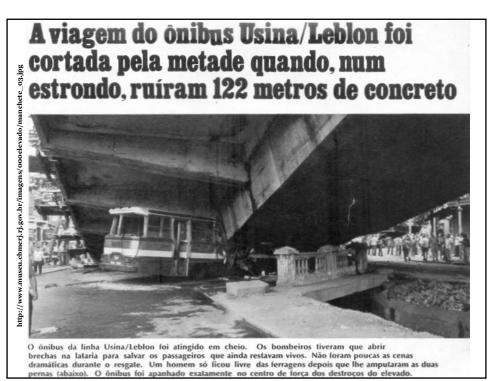
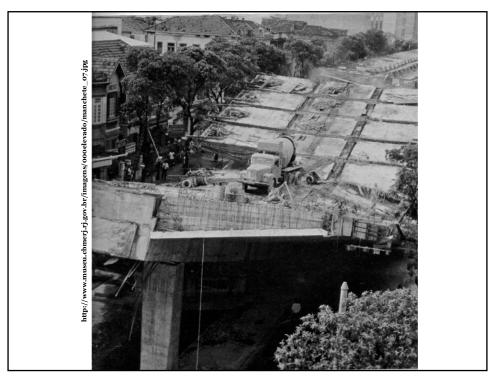
#### Elevado Paulo de Frontin

Rio de Janeiro/RJ Accidente: 20/11/1971

Construcción: 1969 - 1974 En construcción

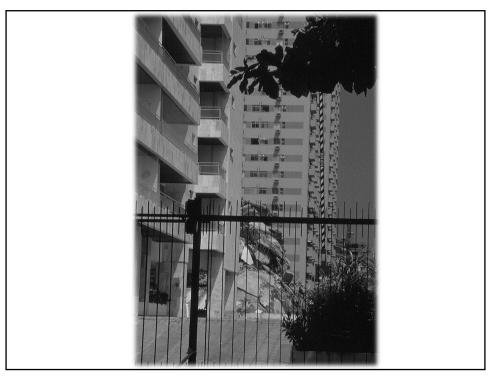
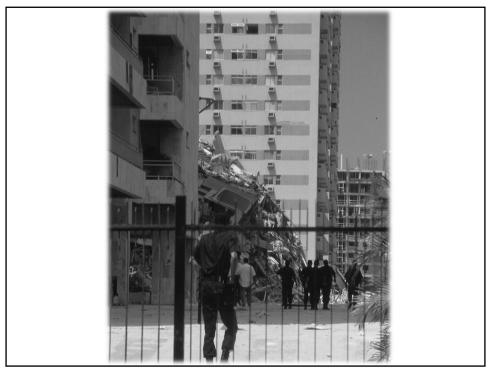
**Edificio**

**Palace II**

Rio de Janeiro

**1996** domingo carnaval

Soubemos, depois por um bombeiro, que havia um tapume no segundo subsolo, na altura do meio do prédio. Esse tapume isolava uma área na garagem do Palace II, que servia como escritório da construtora, onde eram guardados arquivos, plantas, equipamentos de escritórios, etc. O acesso era restrito à construtora e raríssimas eram as visitas de engenheiros no local, com certeza. Por isso, as possíveis inspeções ou o levantamento de irregularidades no segundo subsolo, nessa metade do prédio, eram praticamente nulos.

Então, houve a ruptura do pilar, talvez não em uma extensão significativa, mas o suficiente para acarretar a redistribuição da carga e fazer um recalque, que calculo em torno de 4 centímetros. Esses fatos, a rachadura das paredes e o barulho, evidentemente faziam parte do funcionamento espacial da estrutura, que tentava recompor suas cargas para os pilares vizinhos. Nessa ocasião demoliu-se o tapume e verificou-se que o pilar estava em

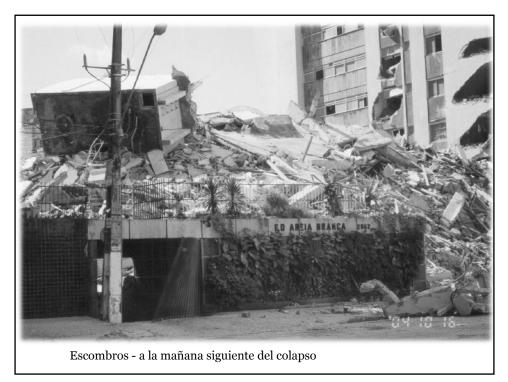
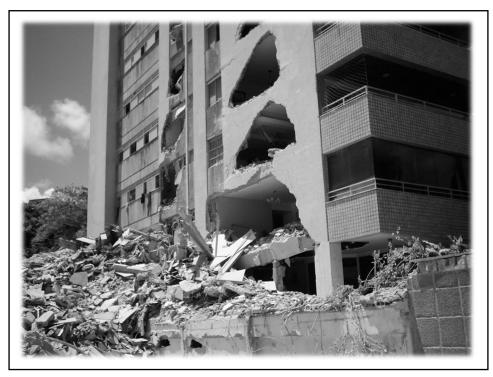
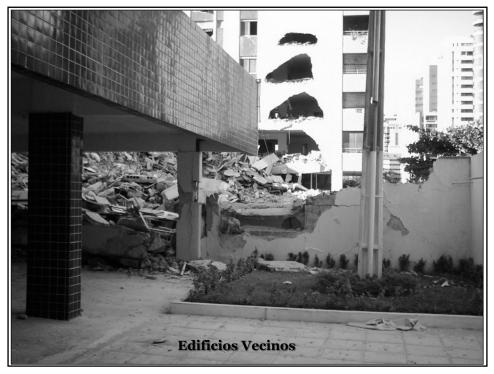
### **Edificio Areia Branca**

Recife, Pernambuco

14 de outubro de 2004

Enlace pilar - zapata con reducción de sección transversal de pilar

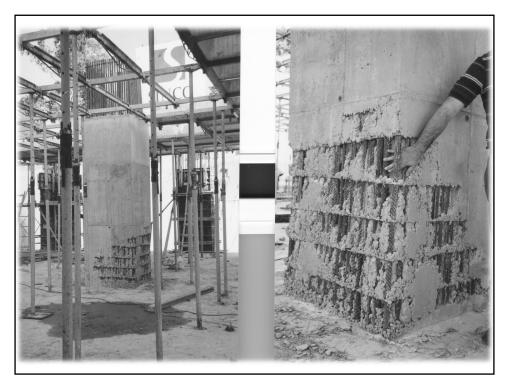
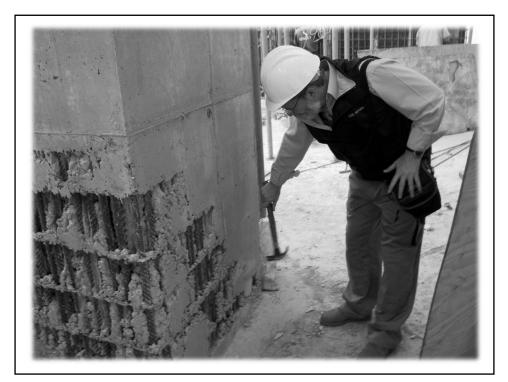
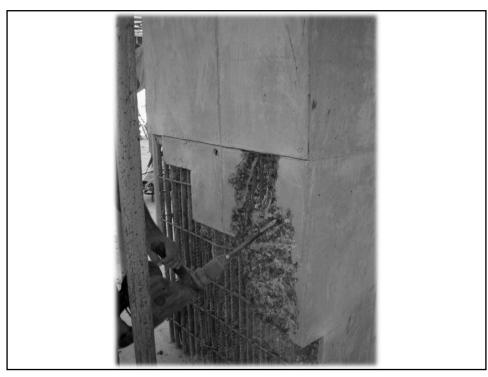
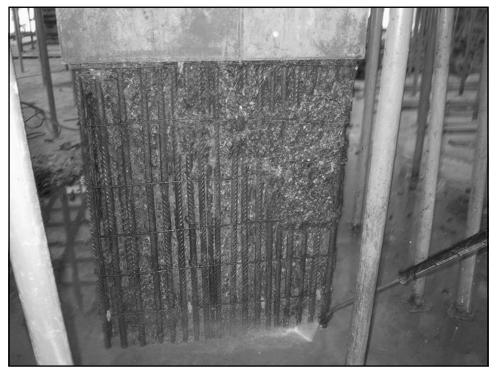
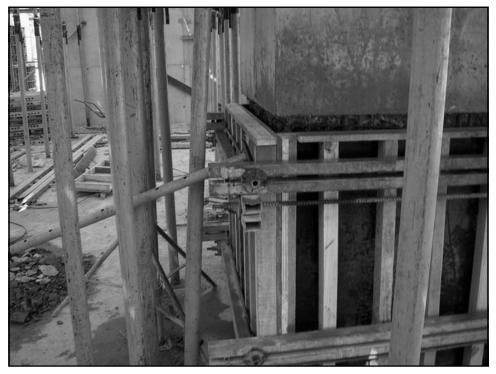
### **Edificio Emblemático**

Alphaville, São Paulo 50MPa 35 pisos Comercial nido de hormigón
