**Formação nas Estruturas de Concreto**  
**Falhas, acertos e papel do Engenheiro Construtor**  
**“lições aprendidas”**

*“do Laboratório de Pesquisa ao Canteiro de Obras”*

**Paulo Helene**  
*Diretor Presidente PhD Engenharia*  
*Prof. Titular Universidade de São Paulo*  
**FCAP**

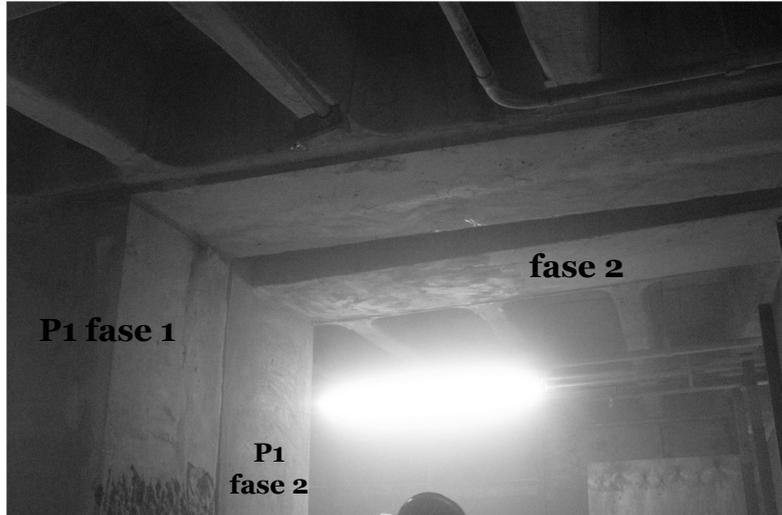
**Desnivelamento**

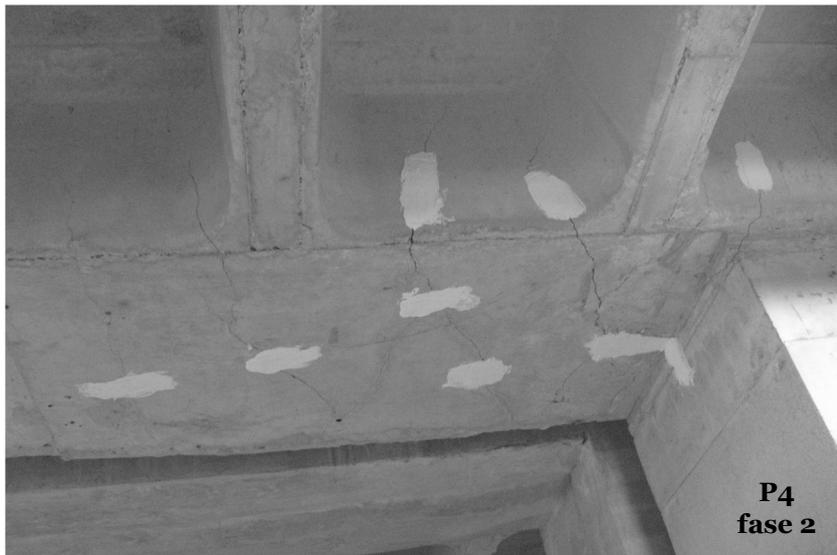
**Fissuras em Vigas**

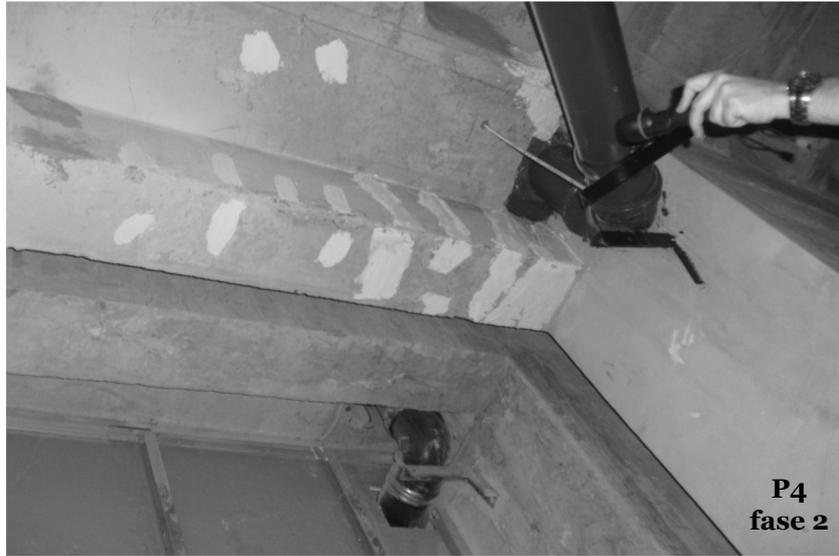
**Fissuras em Vigas**

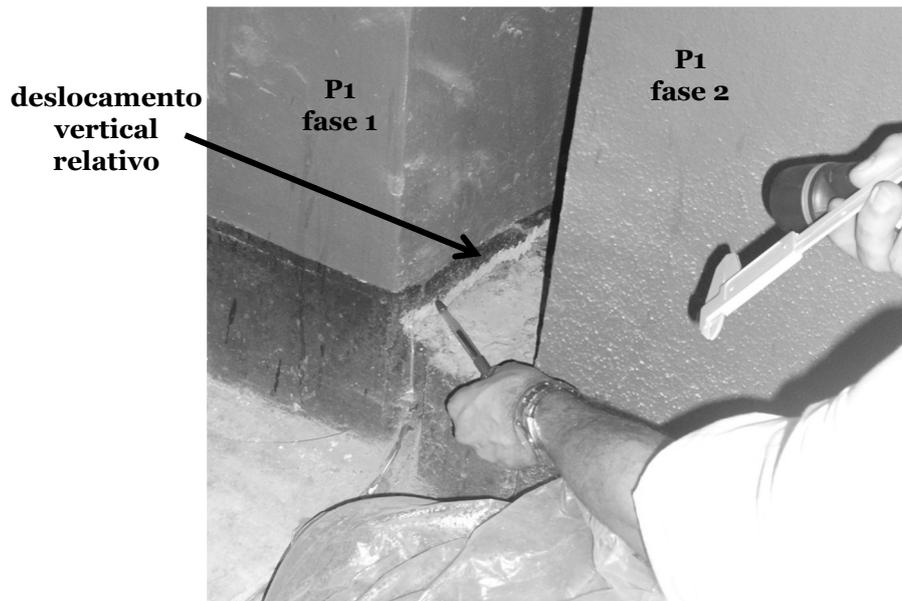
**Desnívelamento nível S4**

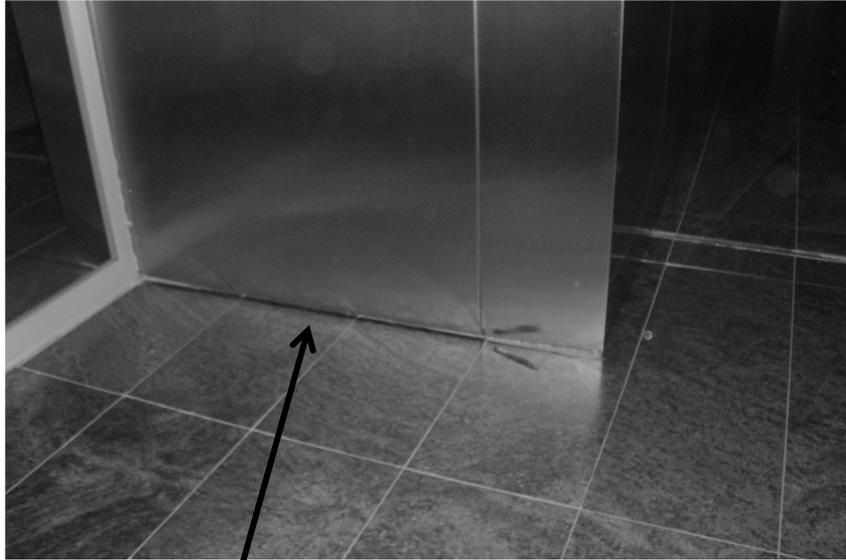
**Desnivelamento nível S2**

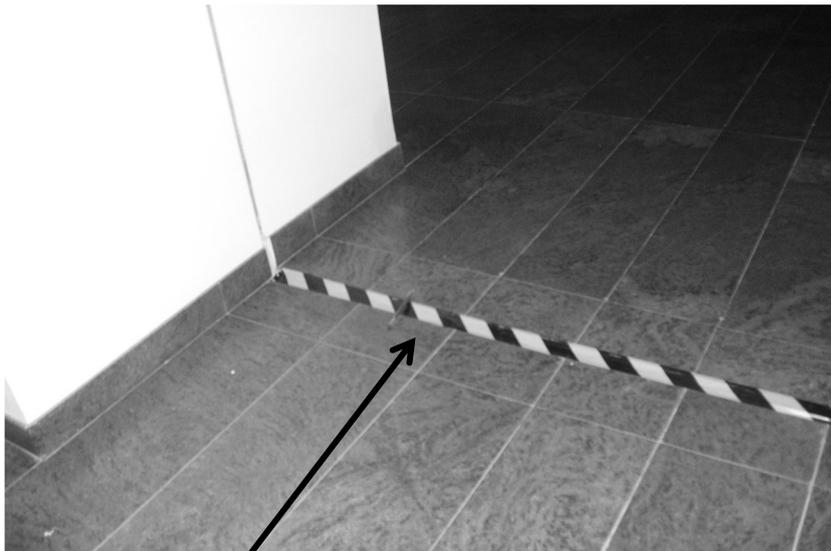
**Desnivelamento nível S3**

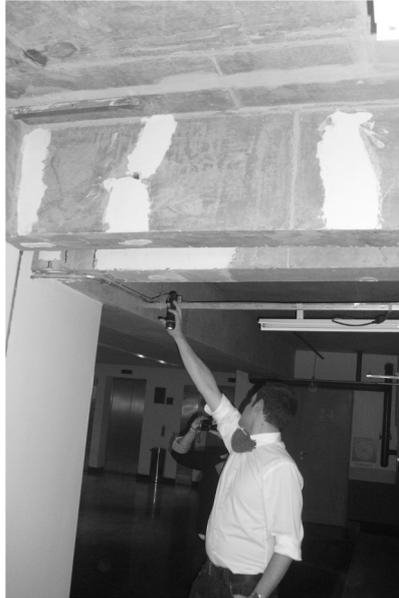
**Desnivelamento e fissuras em vigas**

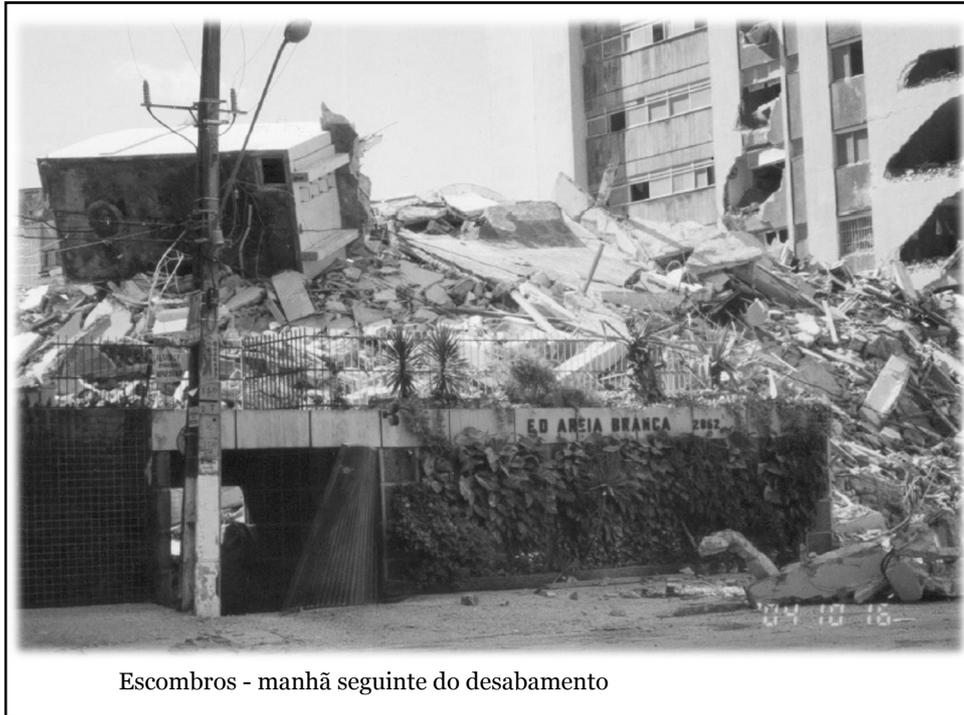
Escombros - manhã seguinte do desabamento

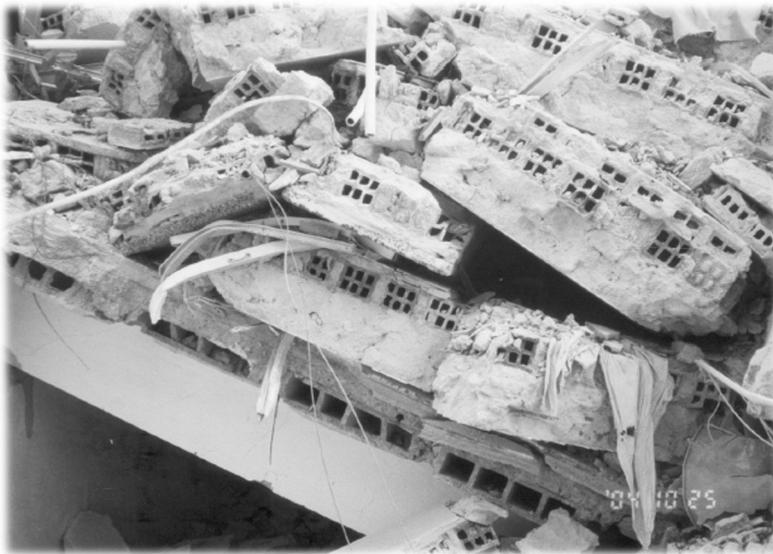
Em certos pontos as espessuras atingiram 18 cm. Geralmente nos projetos estruturais são considerados 2,5 cm de revestimento em cada face das peças estruturais

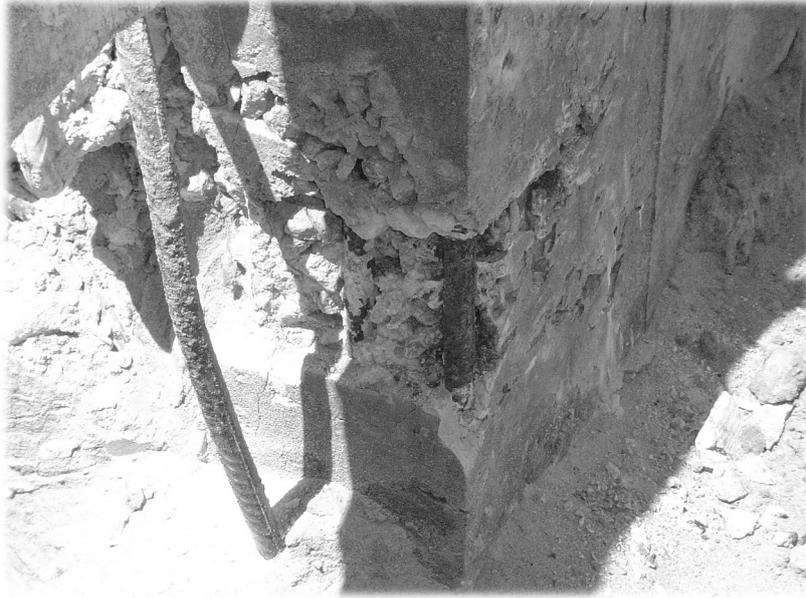
Ninhos de concretagem

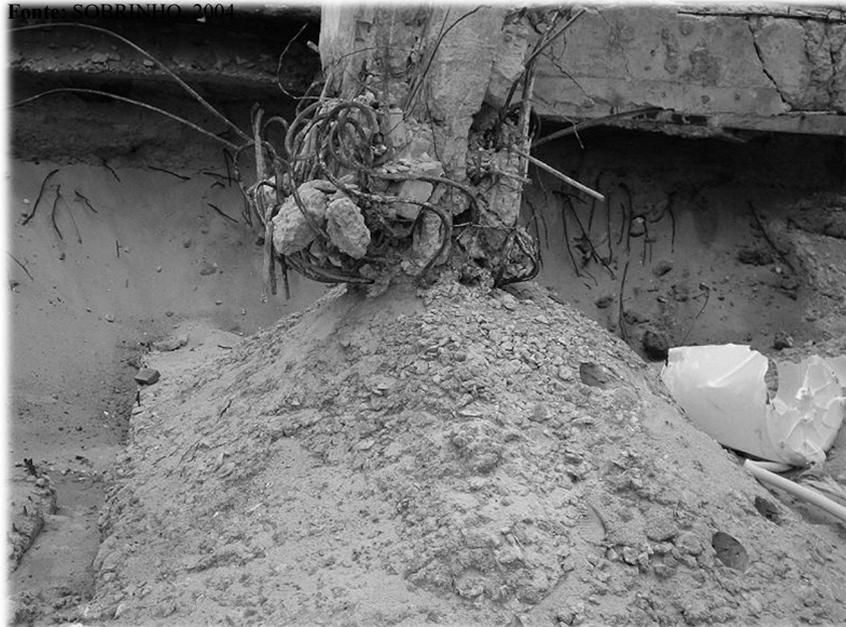
O desabamento ocorreu por ruptura dos pilares na região enterrada, no nível dos pescoços dos pilares

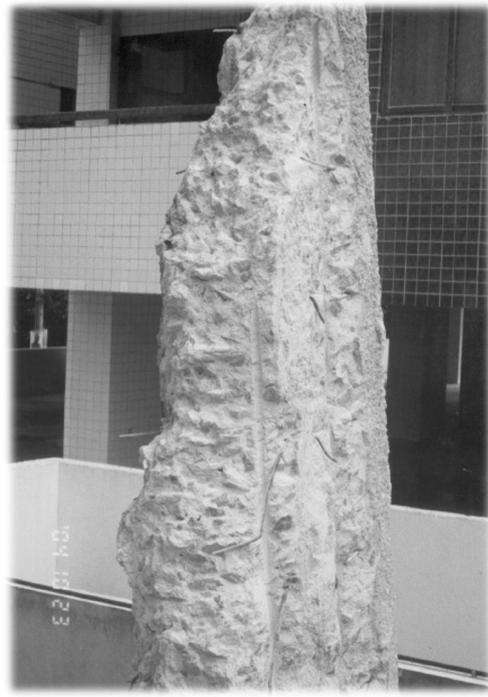
Observou-se que quando as barras de aço foram solicitadas durante o processo de colapso do edifício, estas se soltaram do concreto circundante deixando calhas lisas com o desenho do seu contorno sem sinais de “desgarramento”, como é característica da ruptura quando se tem aderência adequada

**Efeito zíper com os estribos**

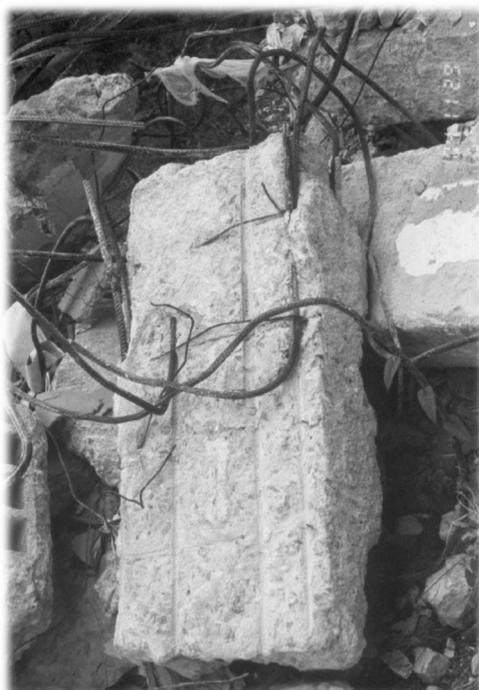
Os ensaios de absorção d'água, massa específica e índice de vazios mostraram índice de vazios médio após saturação em água foi 12,70 % e os ensaios de reconstituição do traço em amostras extraídas dos pescoços dos pilares forneceram o índice de vazios médio de 16,31 %.

**Alta porosidade do concreto**
