World Trade Center *Terrorismo*

Inspeções do NCST/NIST Torres Champlain Sur

Laje Recreação Piscina → Punção

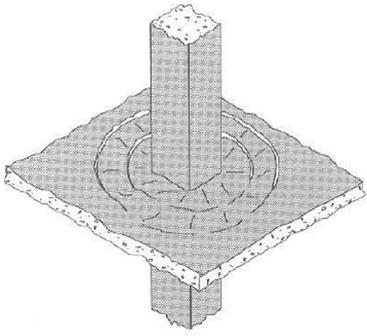
Punção

Manifestação Típica

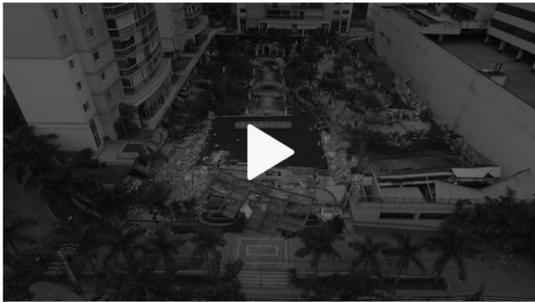
Drone mostra o estrago no Grand Parc, na Enseada do Suá, em Vitória. Suspeita é de vazamento de gás, segundo Corpo de Bombeiros.

Colapso
punção
área de recreação
de un condominio
de luxo

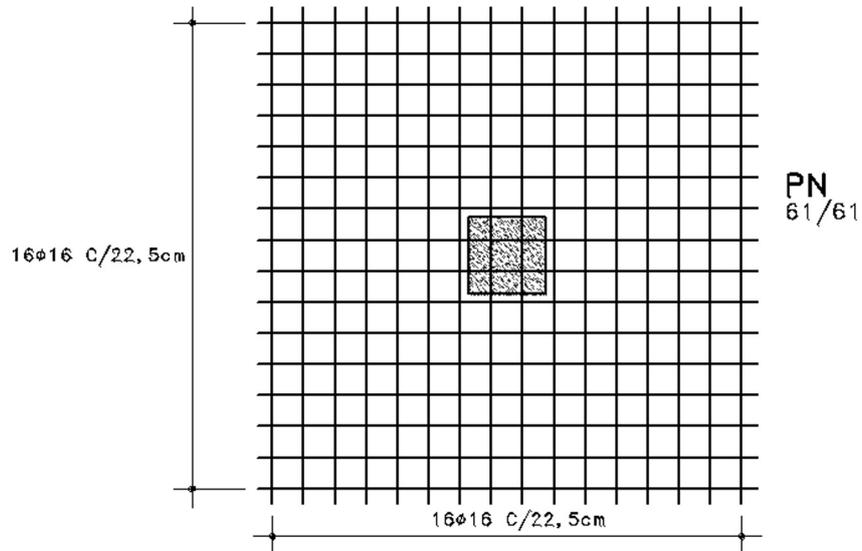
ARMADURA SUPERIOR PILAR 61x61 cm

Laje recreação sob torre que não há colapsado mas laje sim, colapsou

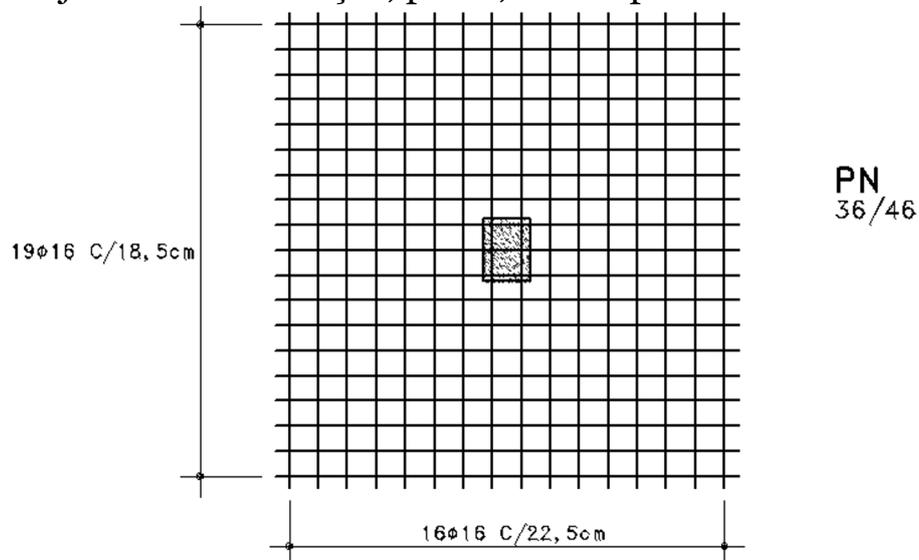
Armadura SUPERIOR pilares 36x46 cm
Laje área de recreação, plana, sem capitel

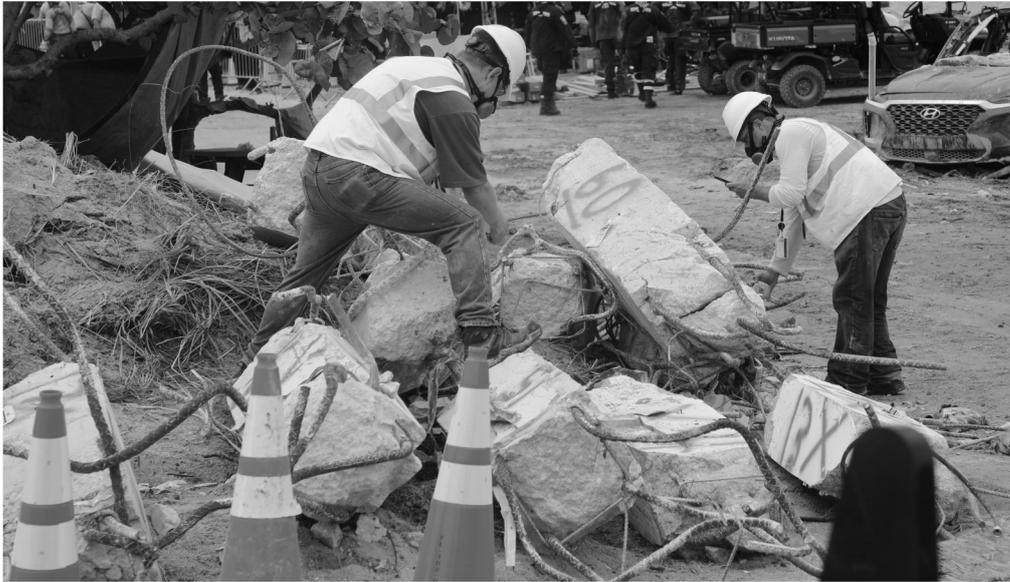
Pilares colapsados

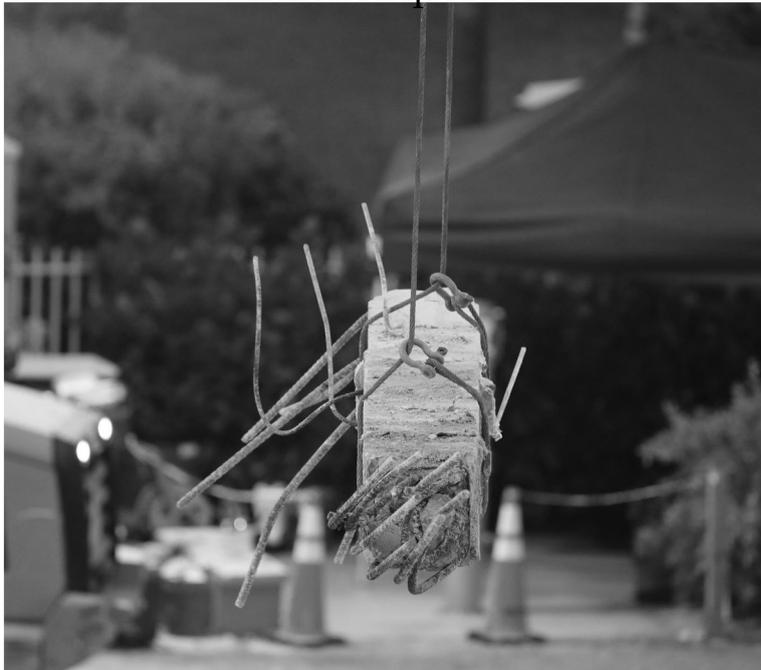
Pilares colapsados

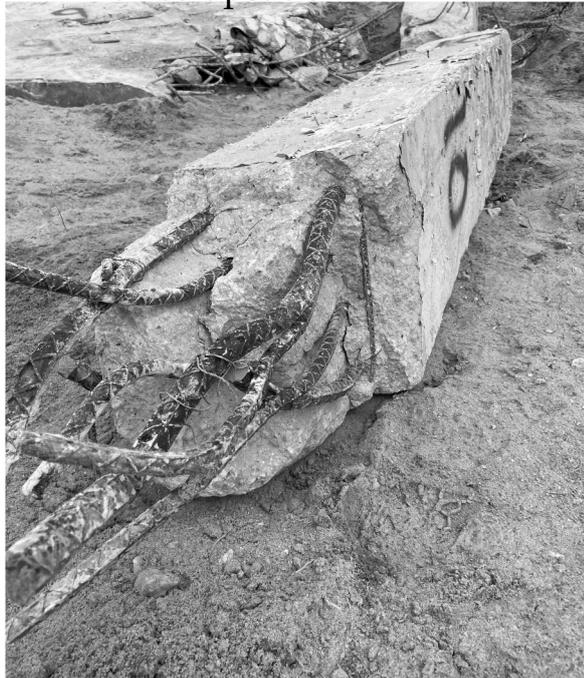
Pilar colapsado

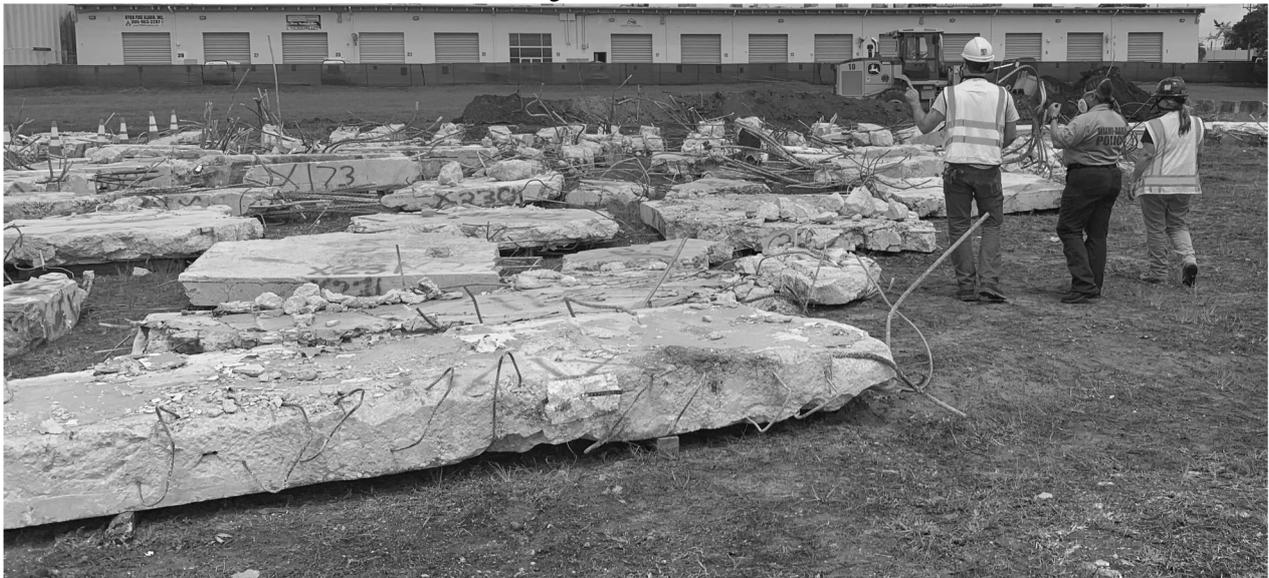
Lajes

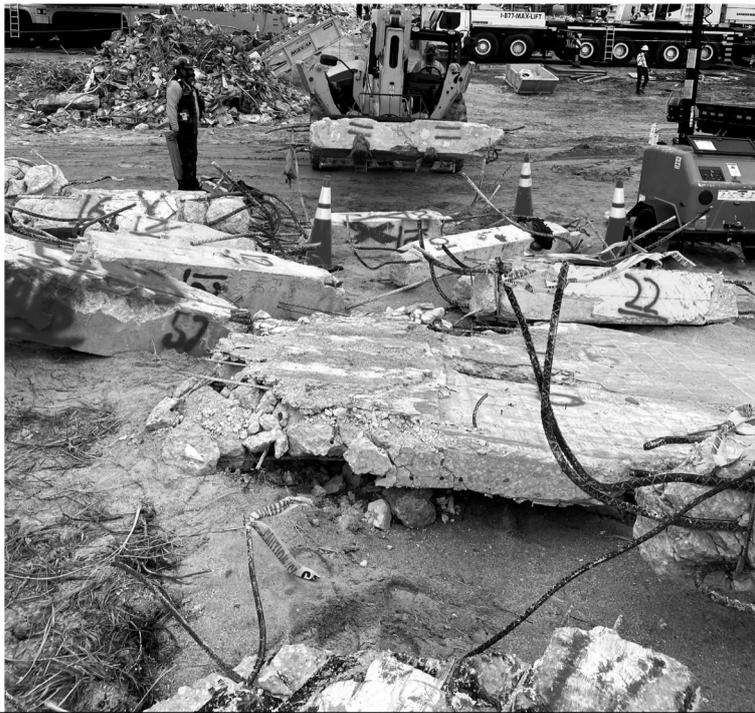
Lajes
e
pilares

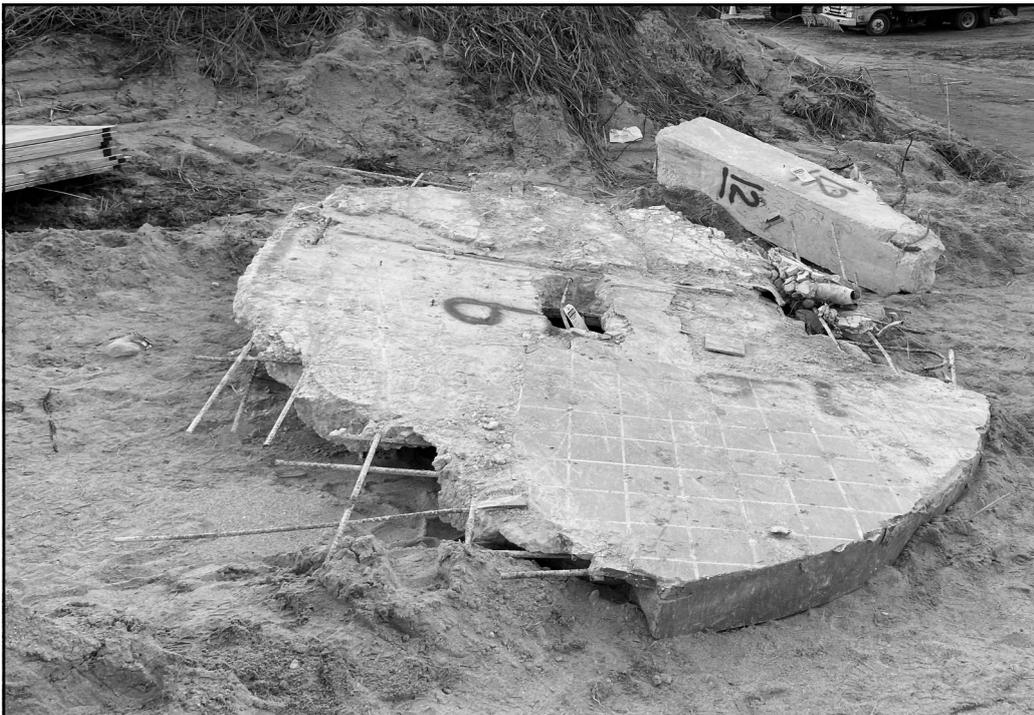
Laje
punção
