# Colapso do edifício Champlain Towers, Miami Surfside

## *Lições Aprendidas*

Torres Champlain Towers South

8777 Collins Avenue, Miami Surfside

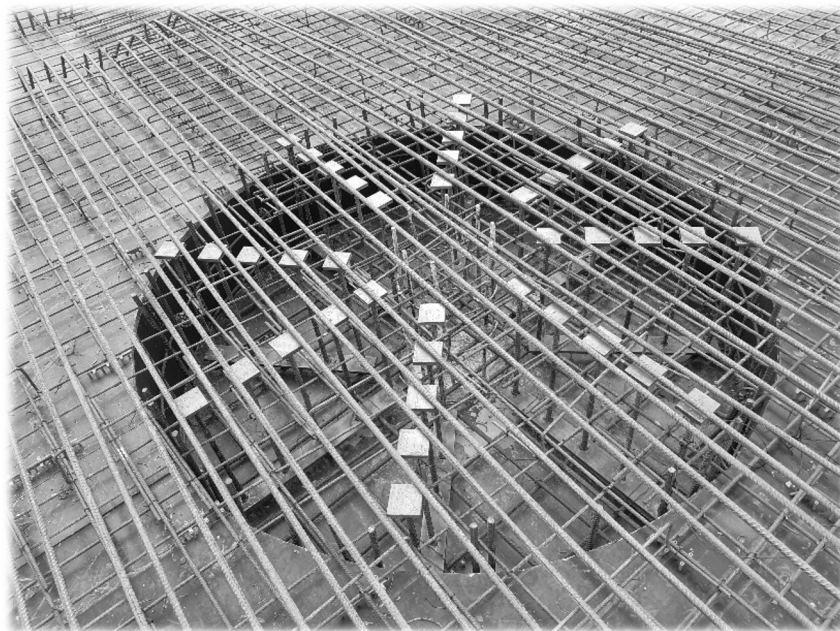
Fonte: Acervo PhD. Capitel com armadura de punção ("studs").

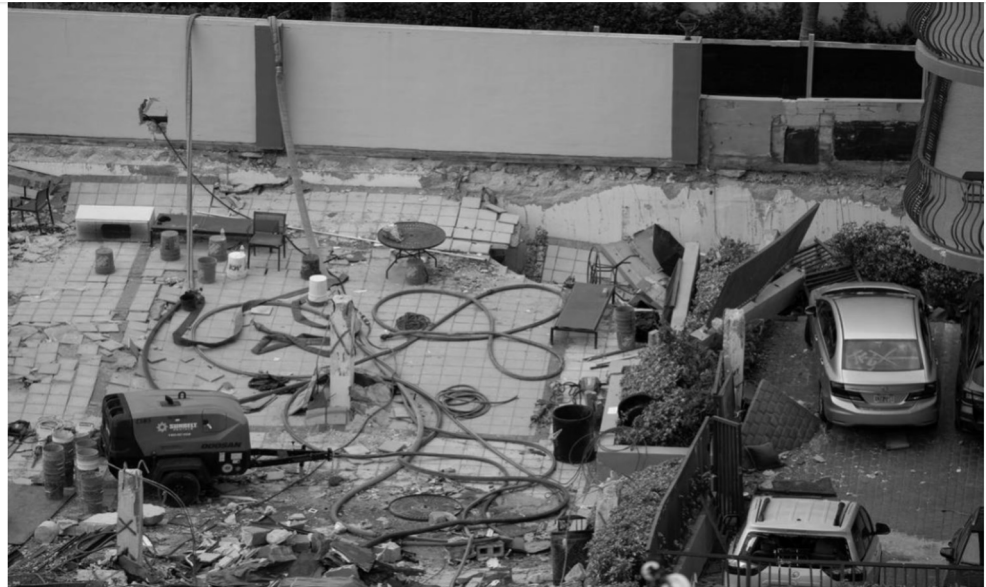
A photo of the Champlain Towers South pool deck shows the slab disconnected from the southern wall during the June 24 collapse. Damage in the failure plain is not uniform, indicating pre-existing damage to portions of the slab at the connection, according to engineer Dawn Lehman. Robert Lisman
