**11 A 15**  
SETEMBRO | 2023  
SÃO PAULO - SP

**IBAPE NACIONAL**  
Instituto Brasileiro de Avaliações  
e Perícias de Engenharia

**Torres Champlain Towers South**  
**8777 Collins Avenue, Miami Surfside**  
**Inauguração 1981, investidor/construtor Nathan Reiber**  
**Champlain Towers North, 1981 & Champlain Towers East, 1994**  
**Formato L com 12 andares      Colapso 01h 30**  
**24 de Junho de 2021      40 anos de idade      98 mortos**

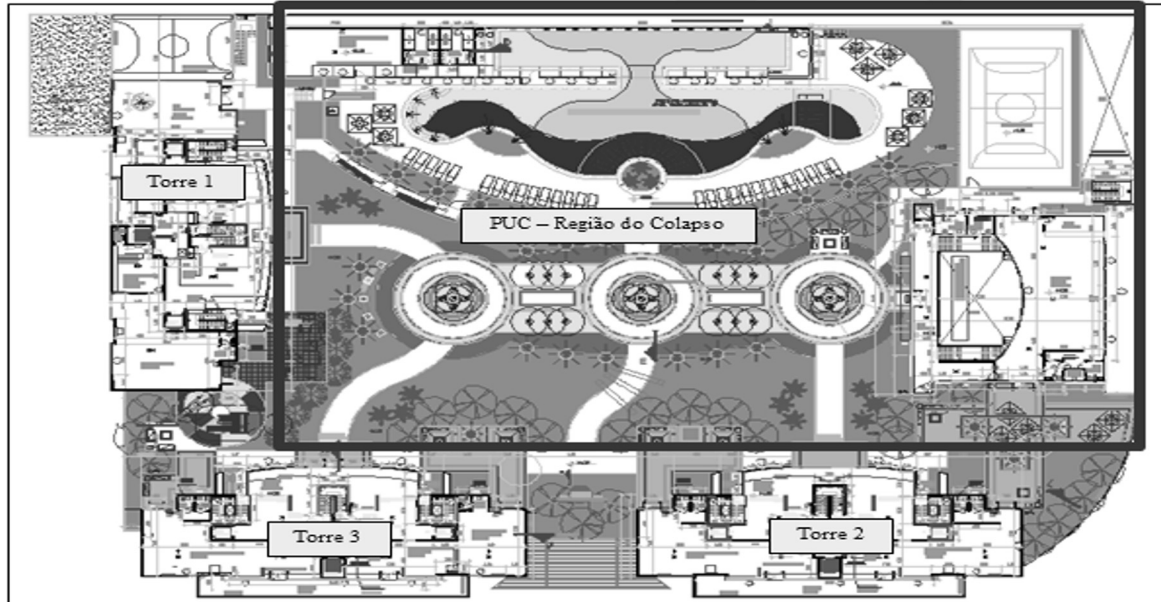
Exemplo de acidente com punção mas, com robustez que evitou uma tragédia

- 19.07.2016 (03 h)
- 6 anos de idade

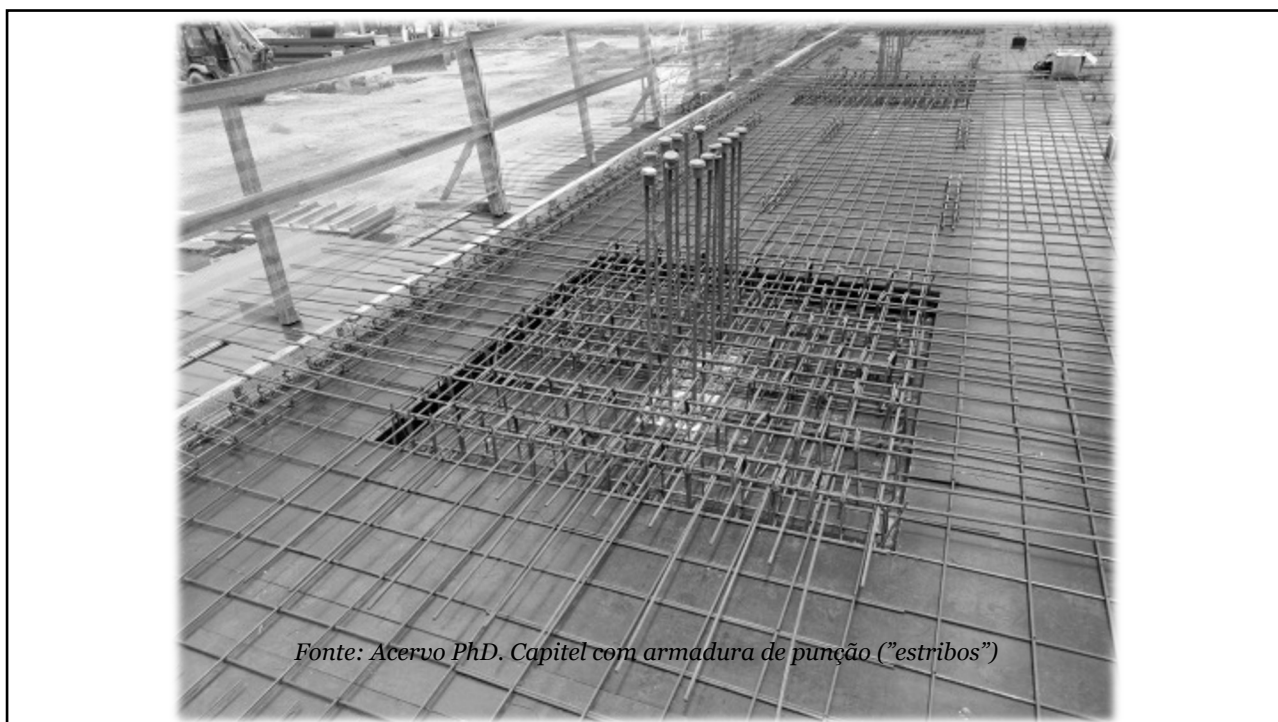
*Fonte: Acervo PhD. Capitel com armadura de punção ("estribos")*

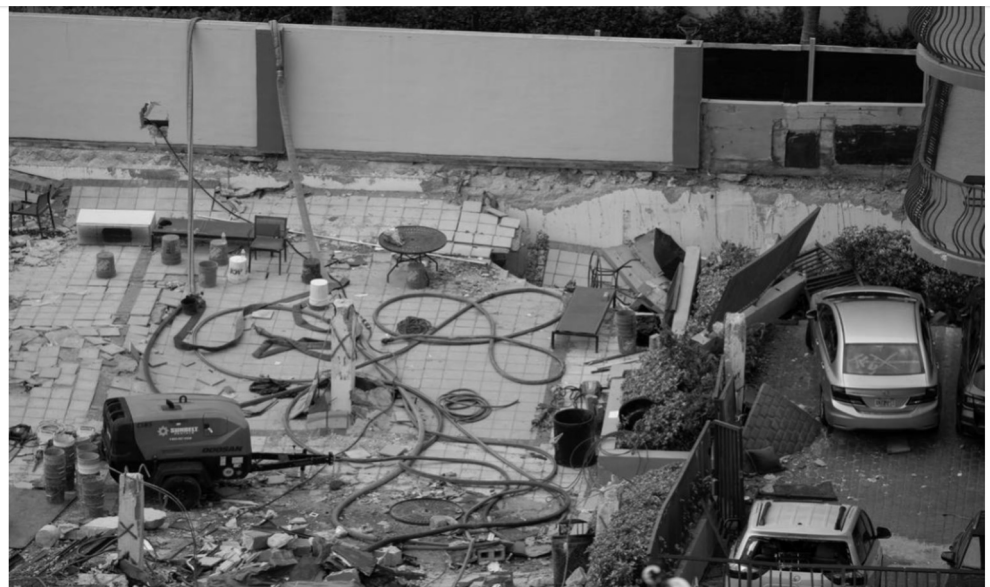
A photo of the Champlain Towers South pool deck shows the slab disconnected from the southern wall during the June 24 collapse. Damage in the failure plain is not uniform, indicating pre-existing damage to portions of the slab at the connection, according to engineer Dawn Lehman. Robert Lisman

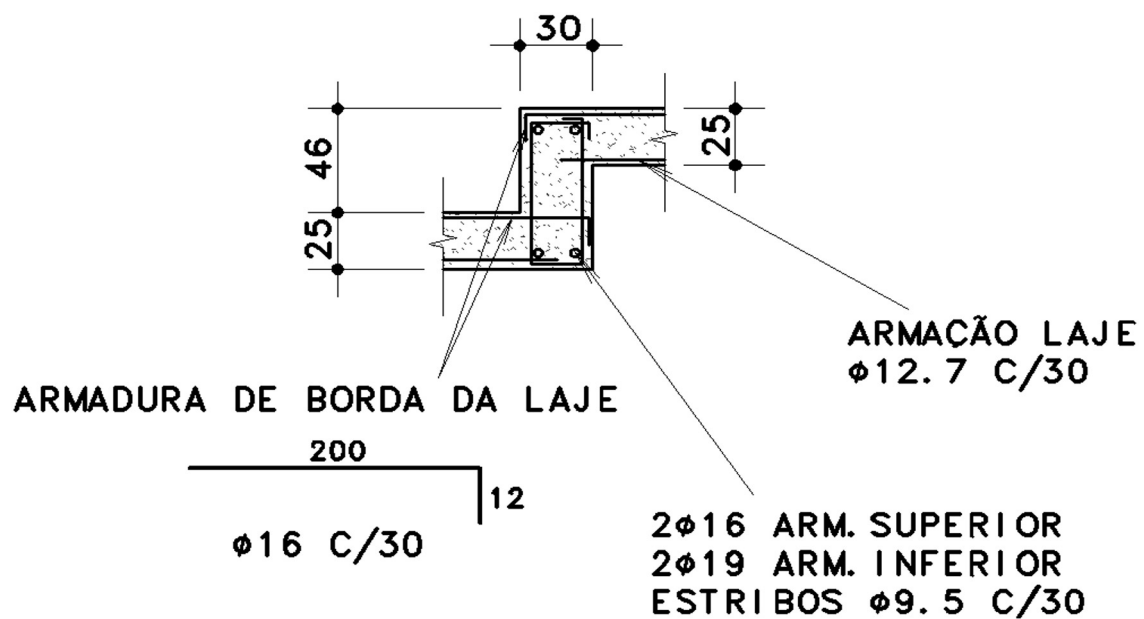
# ARMADURA LAJE RECREAÇÃO com TÉRREO

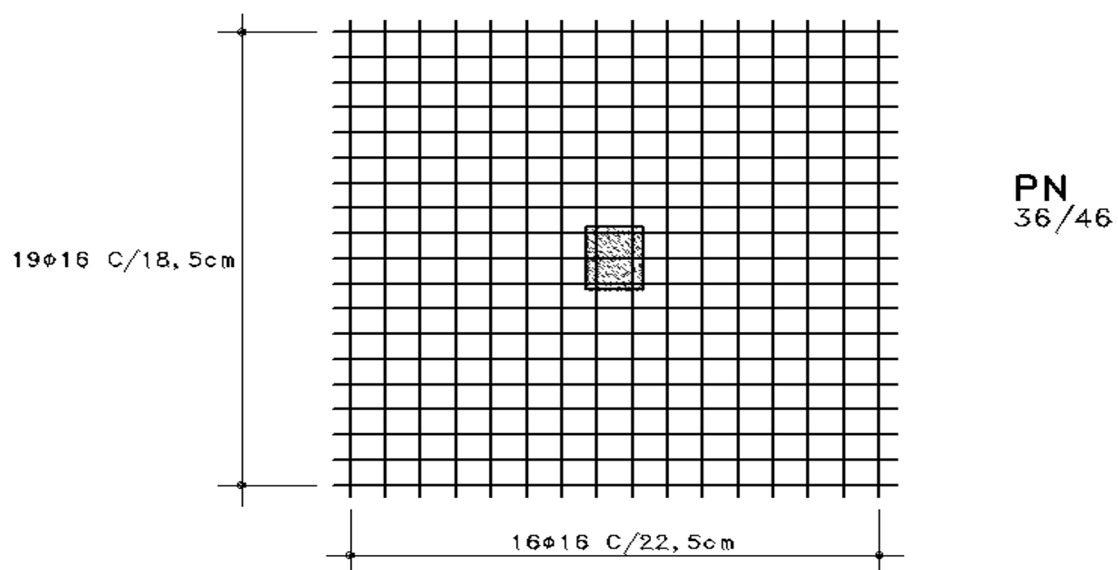
## Armadura SUPERIOR pilares 36x46 cm Laje área lazer, plana, sem capitel
