**III Seminário Sul  
Brasileiro de Pontes e  
Estruturas**

**Durabilidade de Pontes Irmãs. Cabos Roebling  
Galvanizados e Aderentes versus Cabos  
Engraxados** *Ponte Leonel Viera e Ponte de la Barra,  
Uruguai*

PUC-RS 10 de novembro de 2023 Porto Alegre, RS

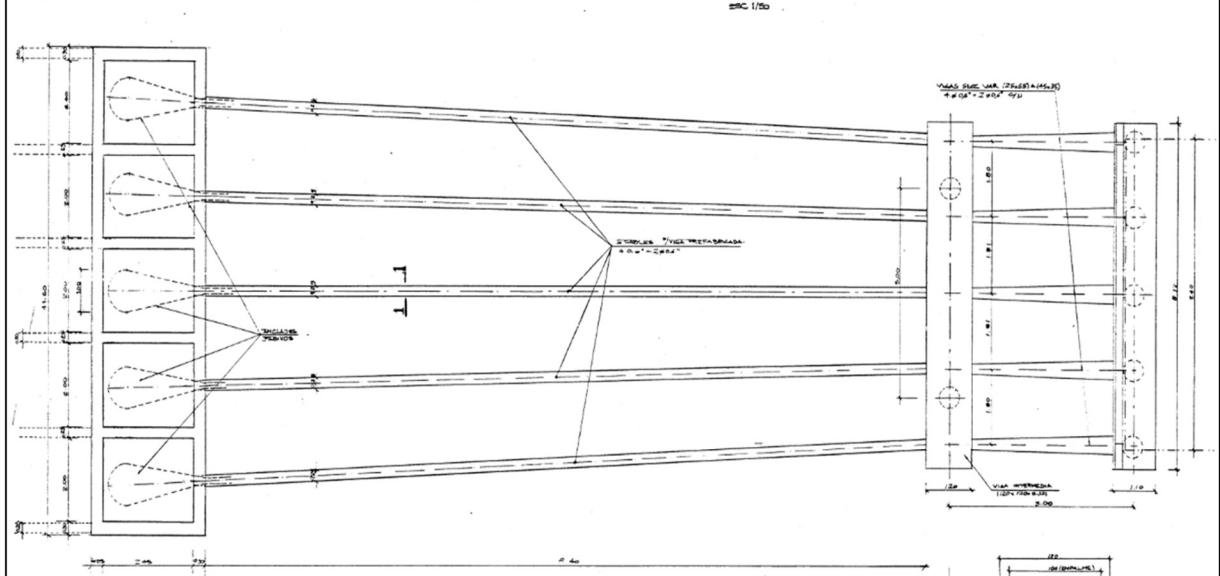
#### PLANTA MACIZO DE ANCLAJE

Figura 2.2. Detalhe en planta del sistema de anclaje en los estribos de cabecera y macizo externo.

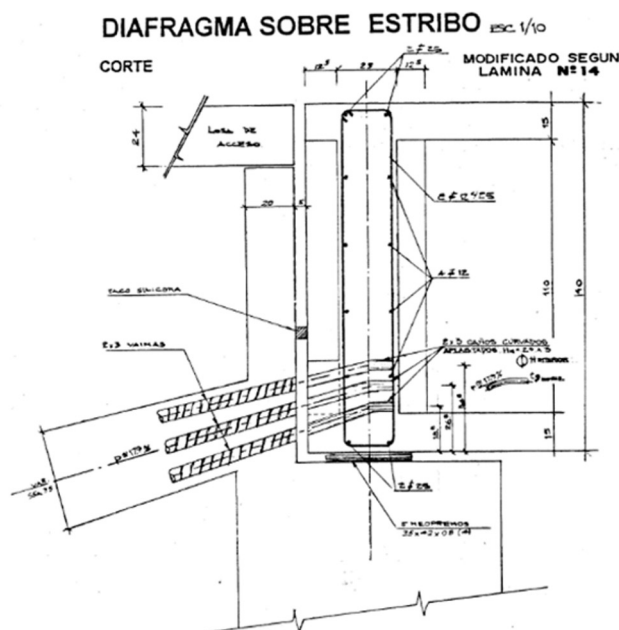
Quando fuimos avisados del problema (se había detectado que el puente había bajado, la junta con el estribo se había abierto del orden de 15cm., y la Intendencia había cortado el tránsito). Se hizo una primera inspección y se comenzó a monitorear la cota al centro del puente. Bajaba aproximadamente 1 cm., por día. El puente es una estructura con doble sistema de cables de postensado: un conjunto de cables adherentes los cuales no presentan síntomas de deterioro, y otro conjunto de 120 cables, que debíamos suponer 100 % cortados por corrosión. Ver Fotos adjuntas.

Luego de la inspección y de acuerdo a los resultados del primer modelo de cálculo determinamos que el puente sometido solamente a su peso propio (y sin contar con los cables no adherentes ) estaba en condiciones de colapso (un día bajo excepcionalmente 15cm.) por lo que se descartó toda forma de trabajo que implicara trabajar dentro, sobre, o debajo del puente.

Comenzamos a ejecutar una Atagüía sobre la que apoyar dos bases, y otra sobre la que trabajar con una grúa para colocar 6 pilotes provisionales. Sobre las dos Bases y las 3 parejas de pilotes, colocamos 4 vigas metálicas que mediante gatos empujamos hacia arriba, para recuperar el descenso dentro de lo posible.

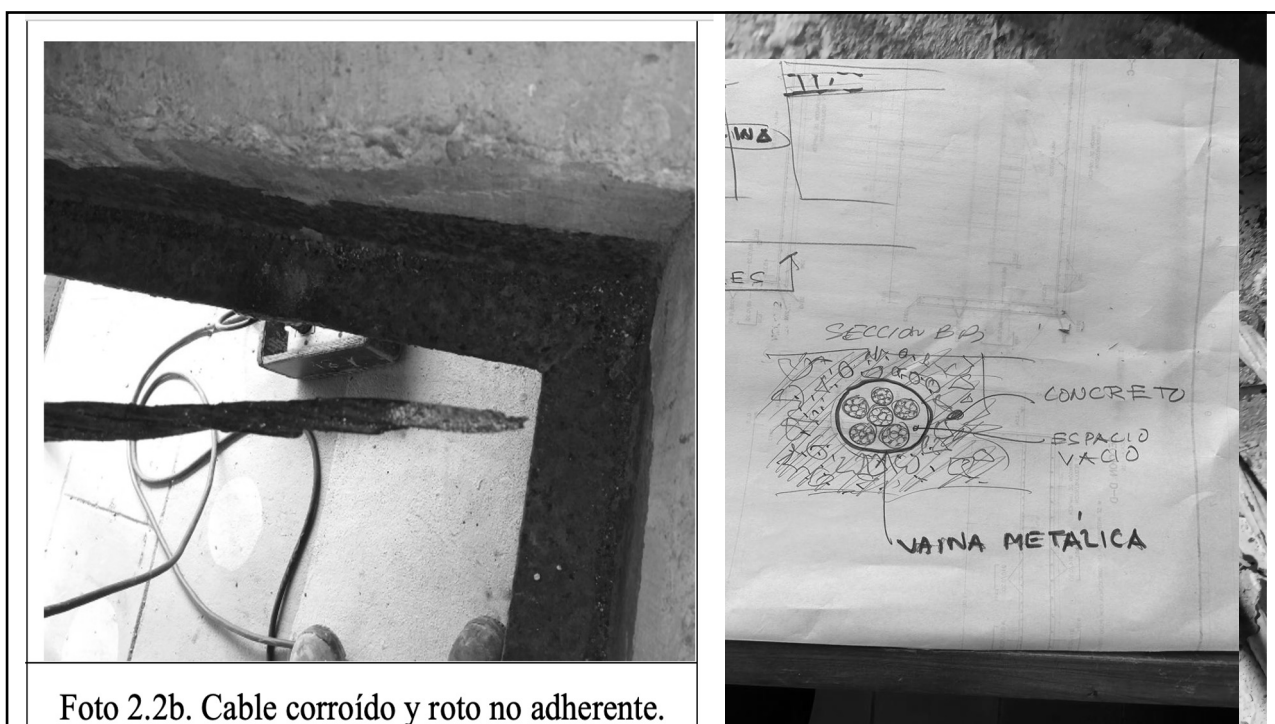
Foto 2.2b. Cable corroído y roto no adherente.
