Colapso do Ed. Champlain Towers South Miami Surfside. Lições Aprendidas

Paulo Helene

Seminários 2022 - Pós-Graduação em Eng. Civil, PUC-Rio

Torres Champlain Towers South

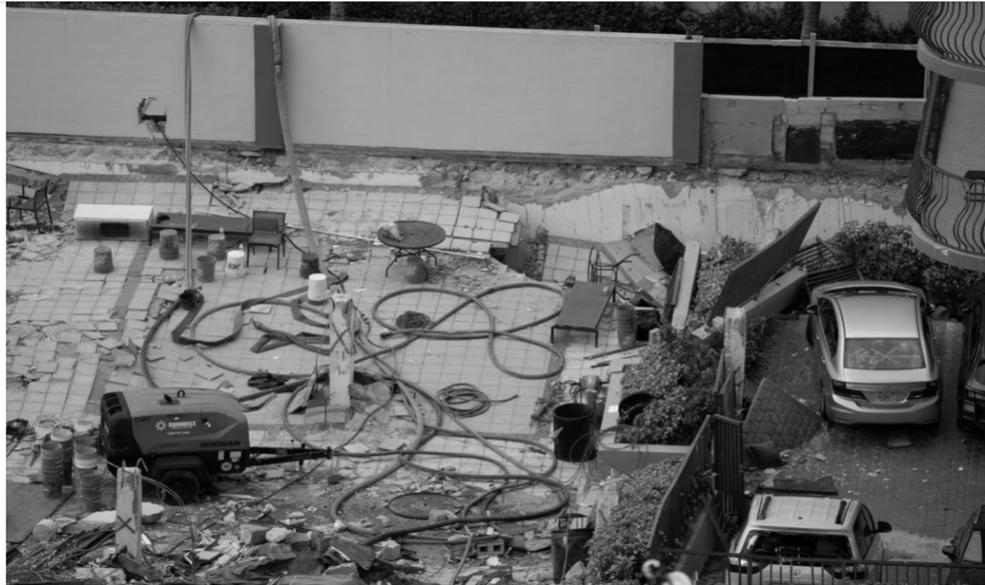
A photo of the Champlain Towers South pool deck shows the slab disconnected from the southern wall during the June 24 collapse. Damage in the failure plain is not uniform, indicating pre-existing damage to portions of the slab at the connection, according to engineer Dawn Lehman. Robert Lisman

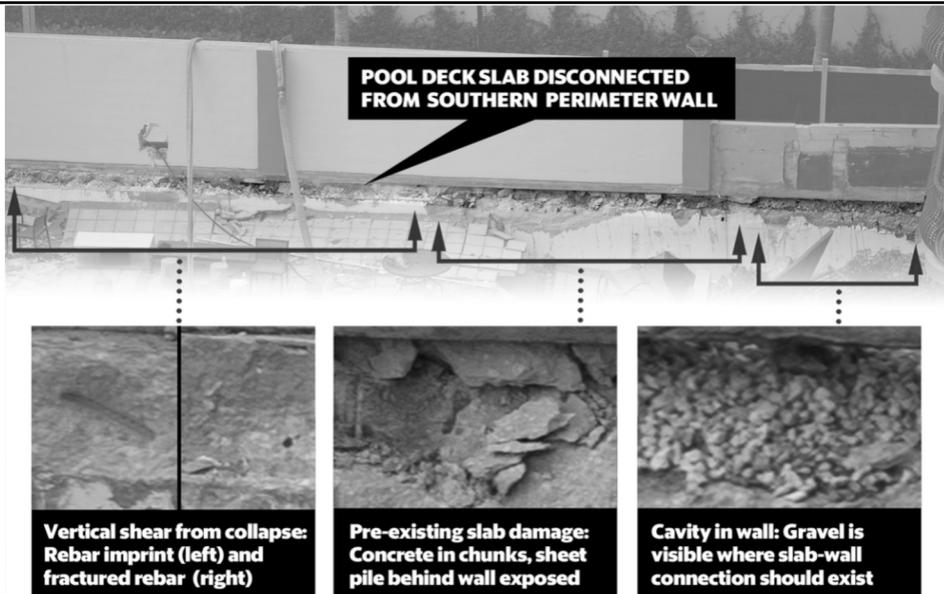
A July 1 photo of the collapse site shows distinct damage patterns in the area where the pool deck slab disconnected from the southern perimeter wall. EDUARDO ALVAREZ AND SARAH BLASKEY

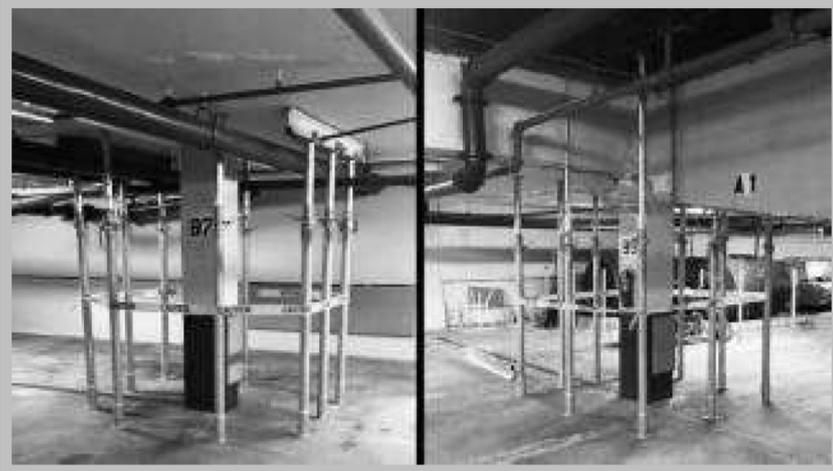
Shoring is visible around at least 11 columns at Champlain Towers North, sister building to the Champlain Towers South condo that collapsed in June 2021.

1. Proibir estacionar carro
2. Revisar projeto
3. Inspeccionar fissuras (muro e cabeça pilar)
4. Promover junta dilatação (consoles)
5. Verificar conceito de robustez
