## Estudo de caso

- Inspeção e Diagnóstico da Estrutura de Concreto Armado da Cobertura do Edifício da FAU.USP

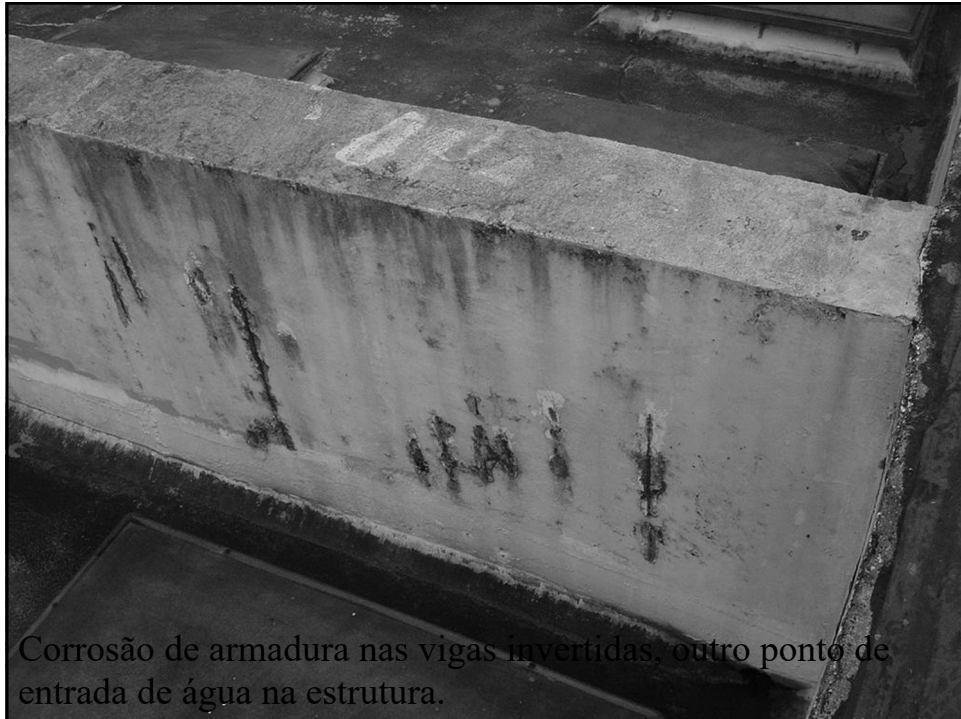
Corrosão de armadura nas vigas invertidas, outro ponto de entrada de água na estrutura.

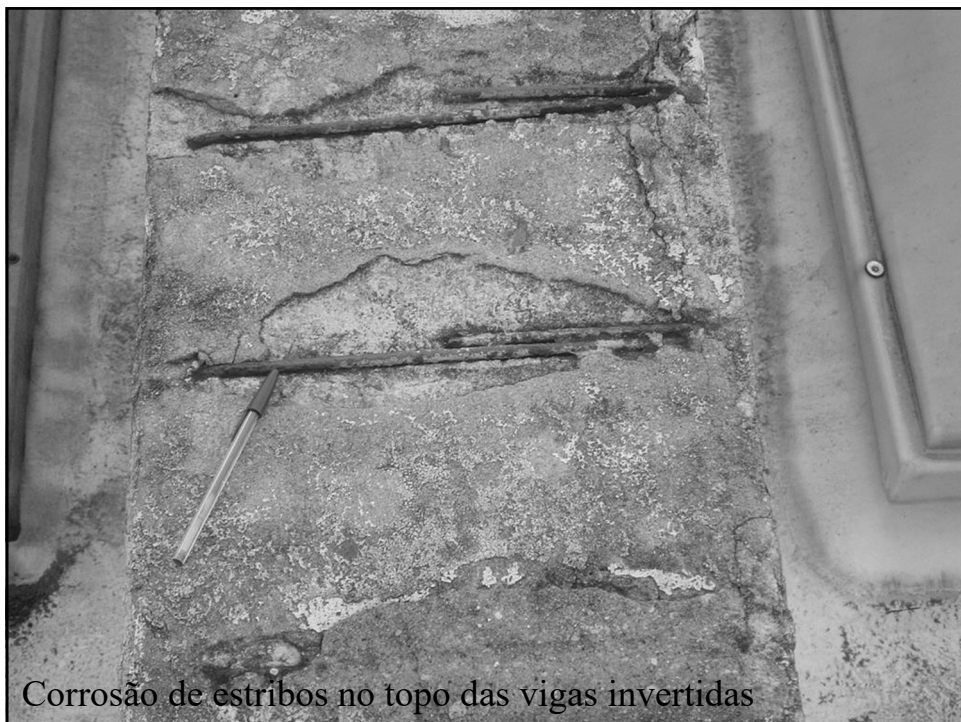
Corrosão de estribos no topo das vigas invertidas

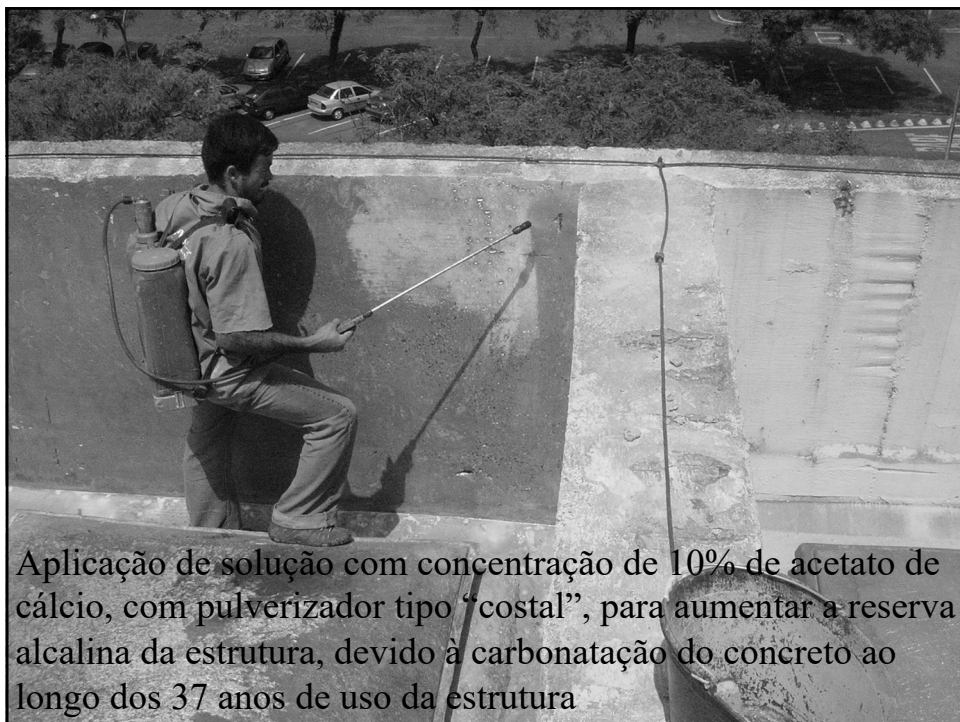
Aplicação de solução com concentração de 10% de acetato de cálcio, com pulverizador tipo “costal”, para aumentar a reserva alcalina da estrutura, devido à carbonatação do concreto ao longo dos 37 anos de uso da estrutura

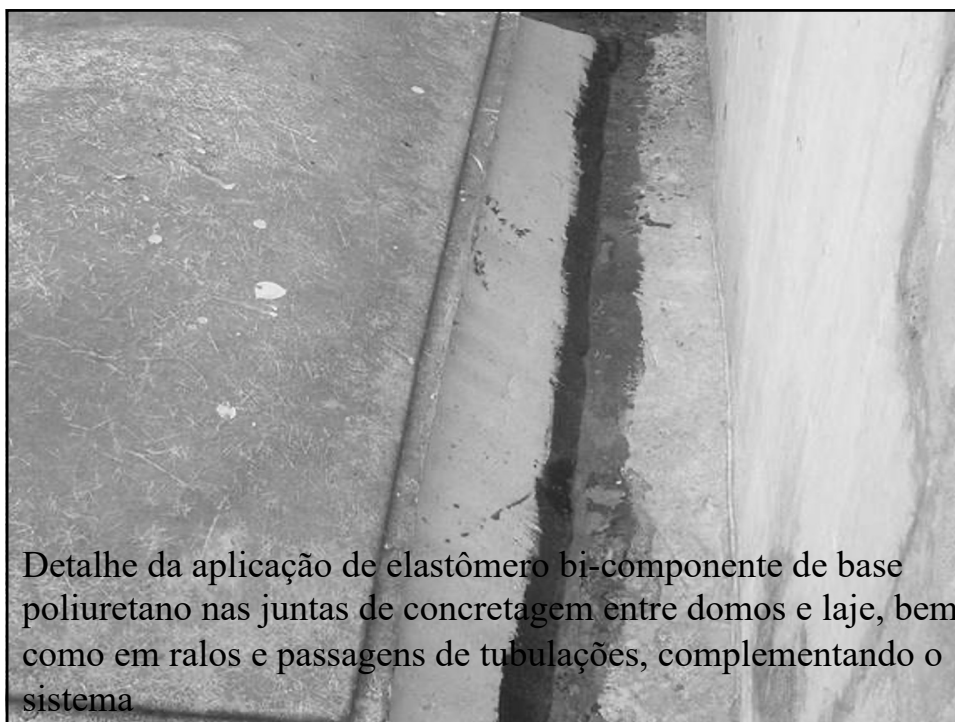
Detalhe da aplicação de elastômero bi-componente de base poliuretano nas juntas de concretagem entre domos e laje, bem como em ralos e passagens de tubulações, complementando o sistema

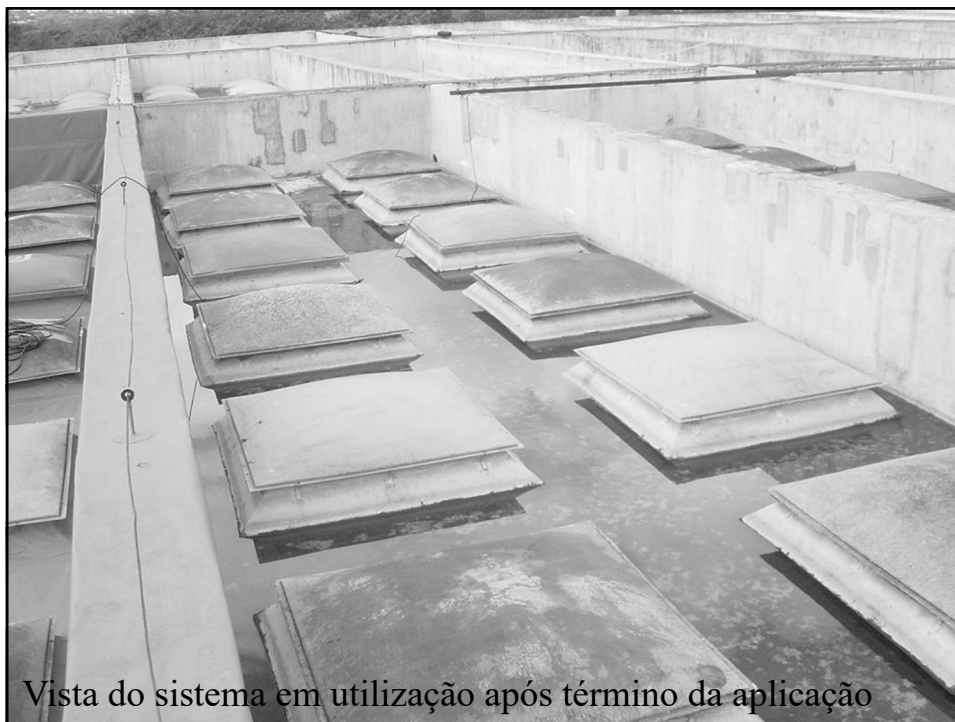
Vista do sistema em utilização após término da aplicação

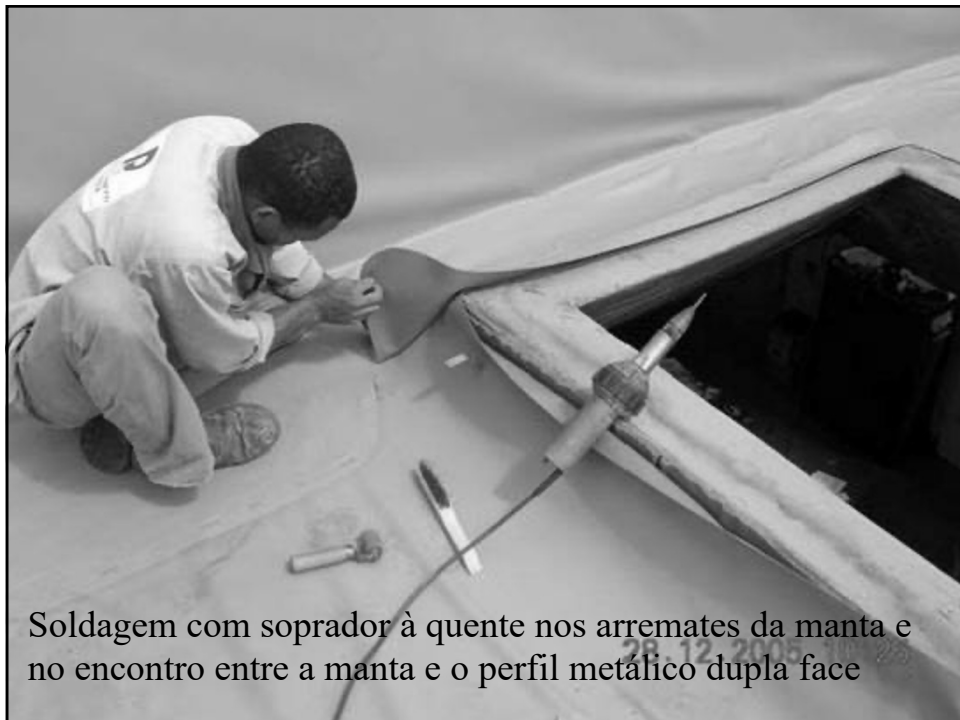
Soldagem com soprador à quente nos arremates da manta e no encontro entre a manta e o perfil metálico dupla face

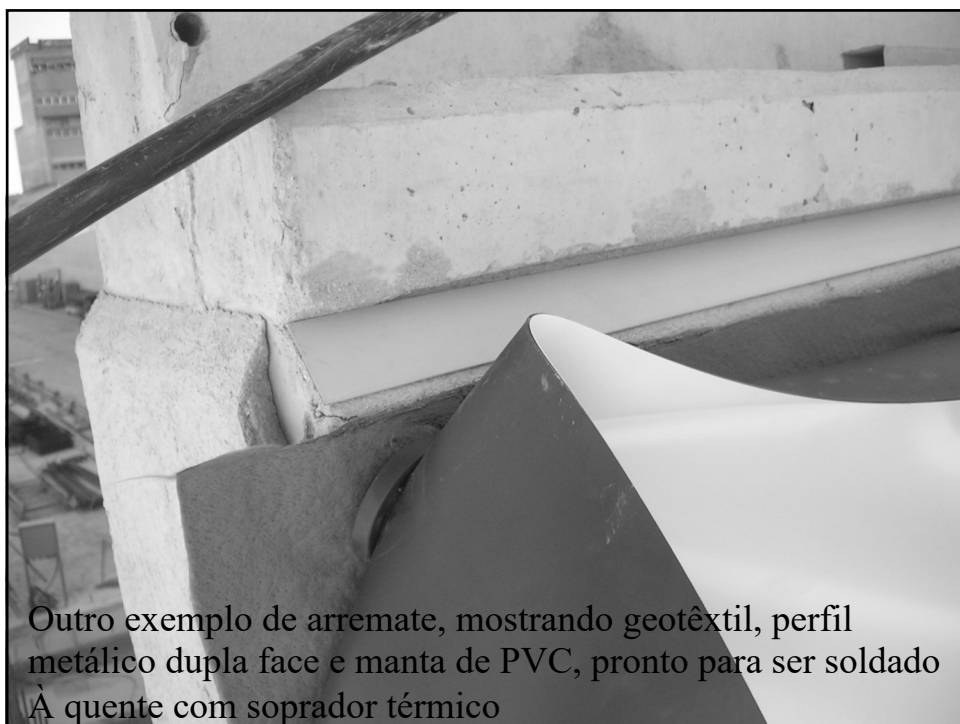
Outro exemplo de arremate, mostrando geotêxtil, perfil metálico dupla face e manta de PVC, pronto para ser soldado à quente com soprador térmico

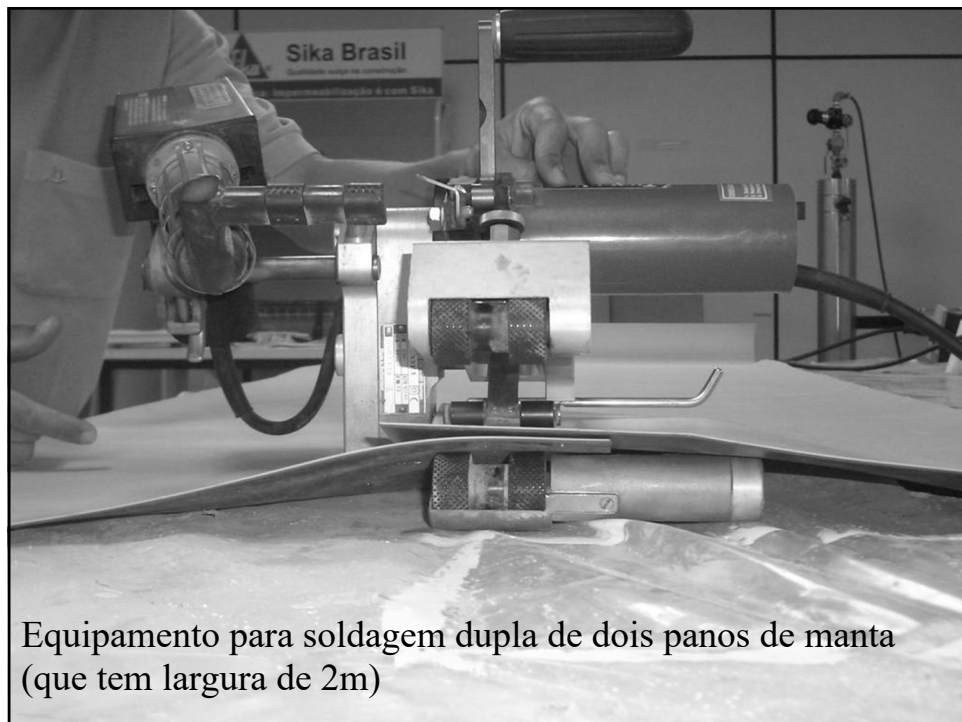
Equipamento para soldagem dupla de dois panos de manta  
(que tem largura de 2m)

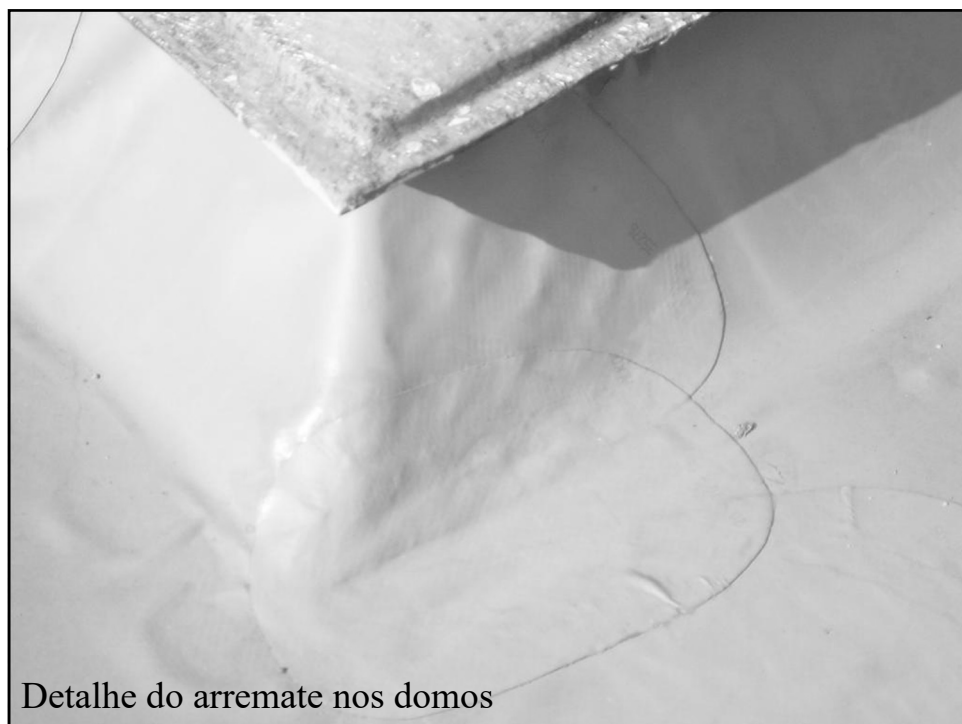
Detalhe do arremate nos domos

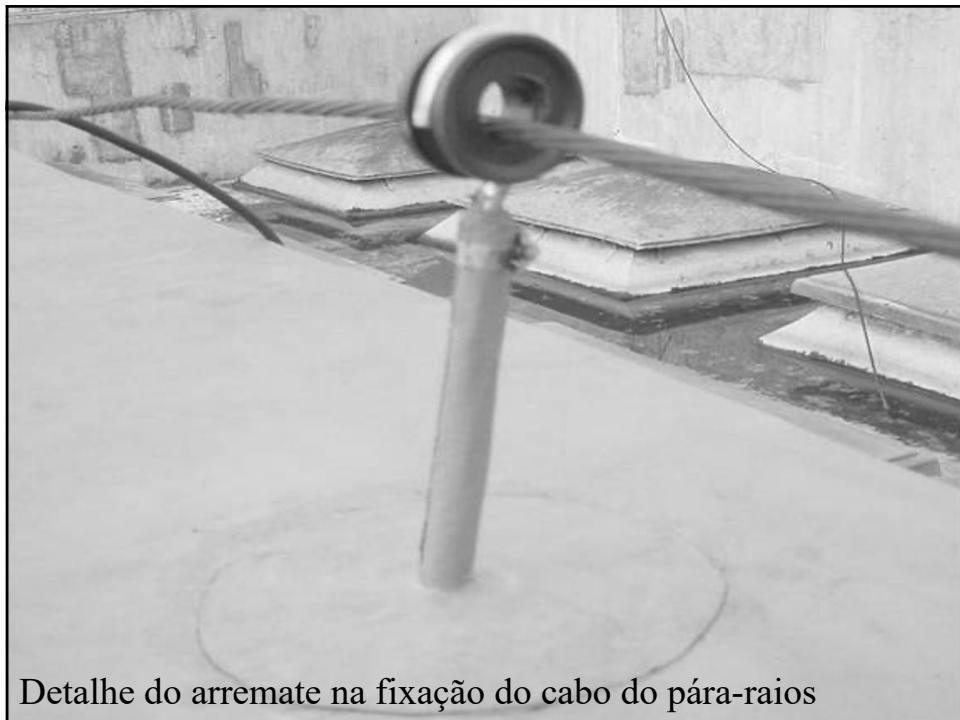
Detalhe do arremate na fixação do cabo do pára-raios

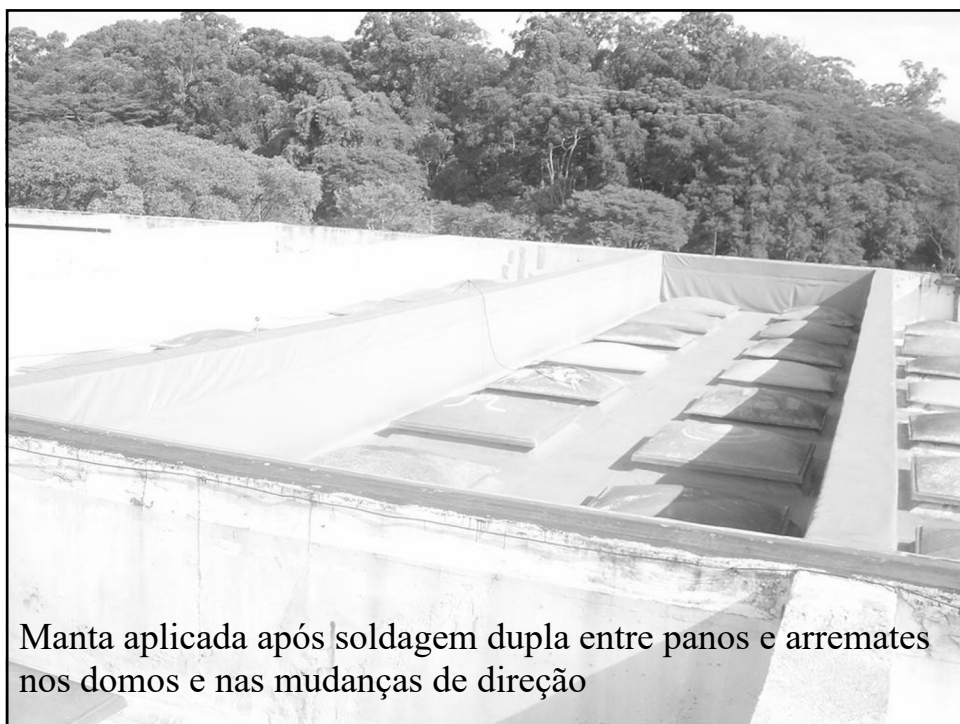
Manta aplicada após soldagem dupla entre panos e arremates nos domos e nas mudanças de direção
