# **Estanqueidade e Reabilitação de uma Cobertura de Concreto**

**Eng. Paulo Helene**

## **“Vilanova Artigas”**

### ***Prédio da FAU.USP***

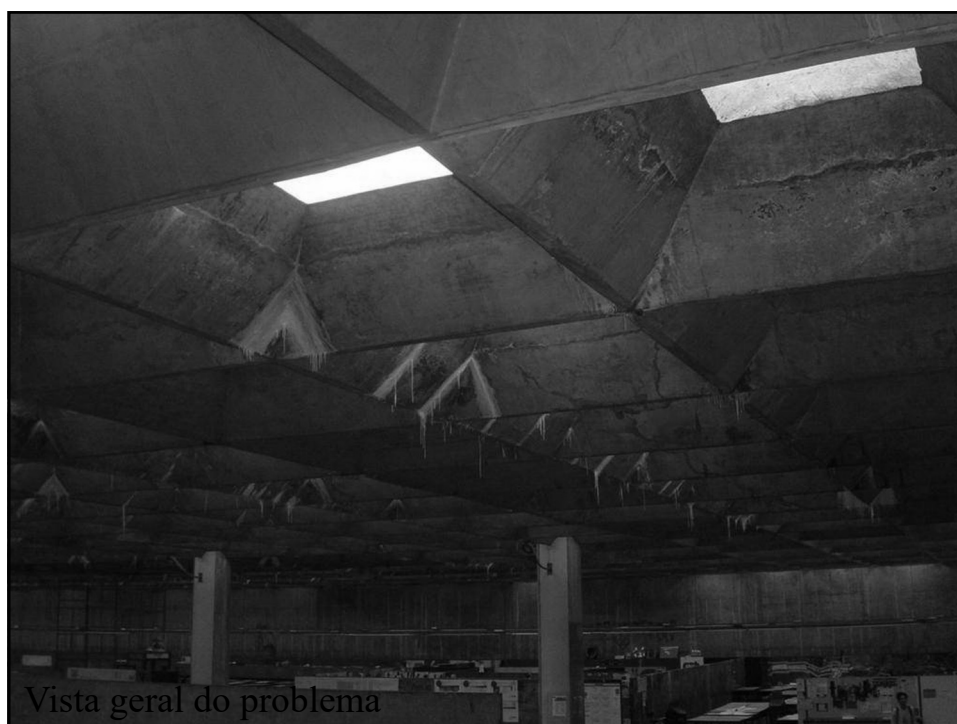
Vista geral do problema

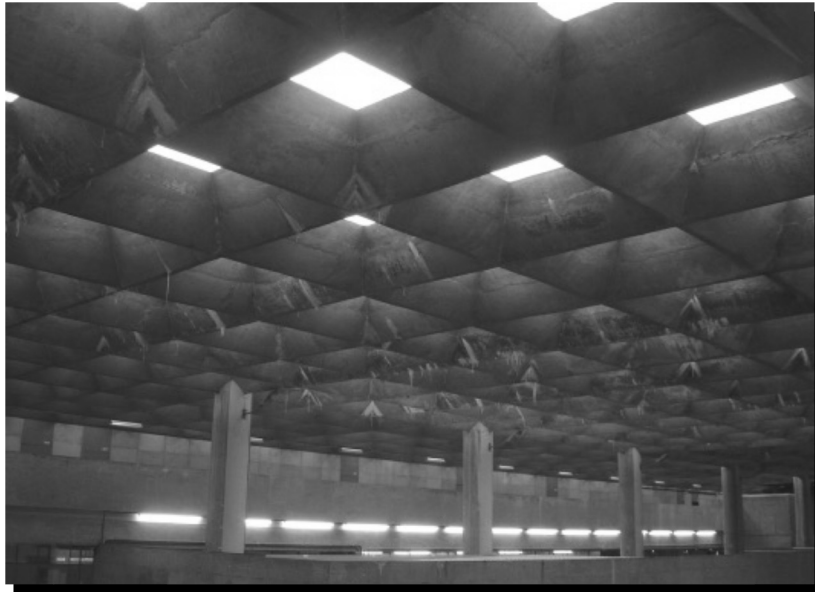
✓ Ocorrência generalizada de eflorescências e estalactites na face inferior da laje estrutural de cobertura

Há necessidade de reabilitar e proteger a superfície inferior da laje de cobertura em concreto aparente

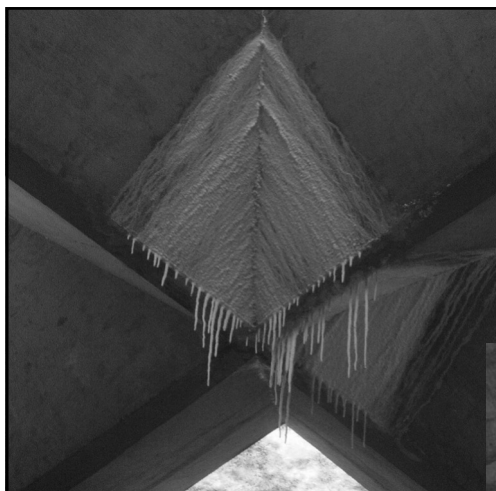
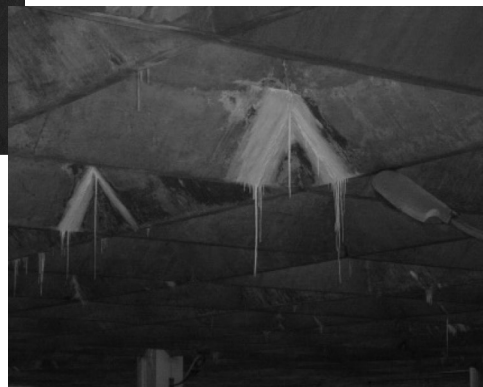
Muitos pontos da laje apresentam  
gotejamento constante

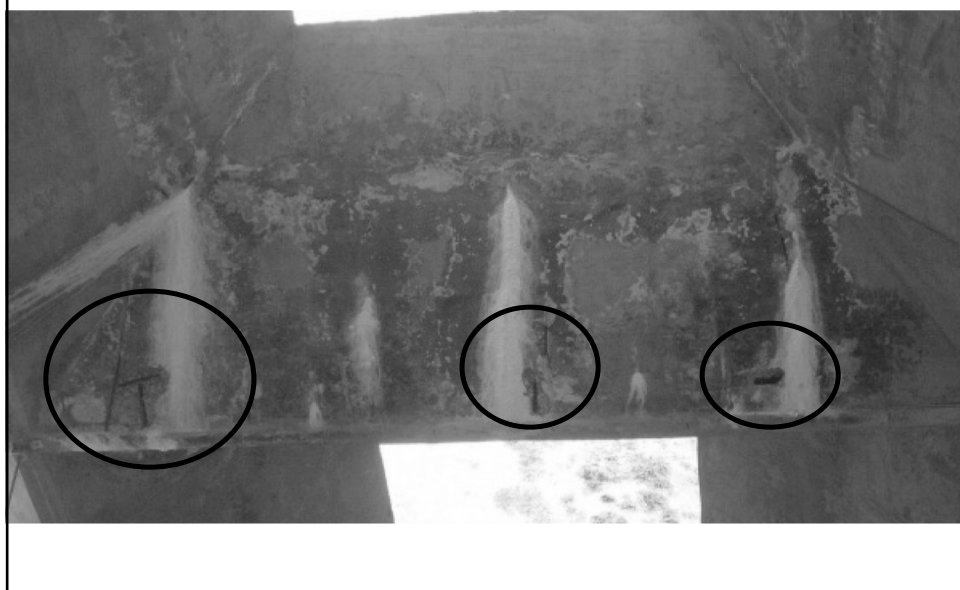
✓ Em pontos isolados da face inferior da laje existe a ocorrência de corrosão de armaduras

Há necessidade de reparos e reabilitação de armaduras corroídas na laje de cobertura (face inferior e superior);

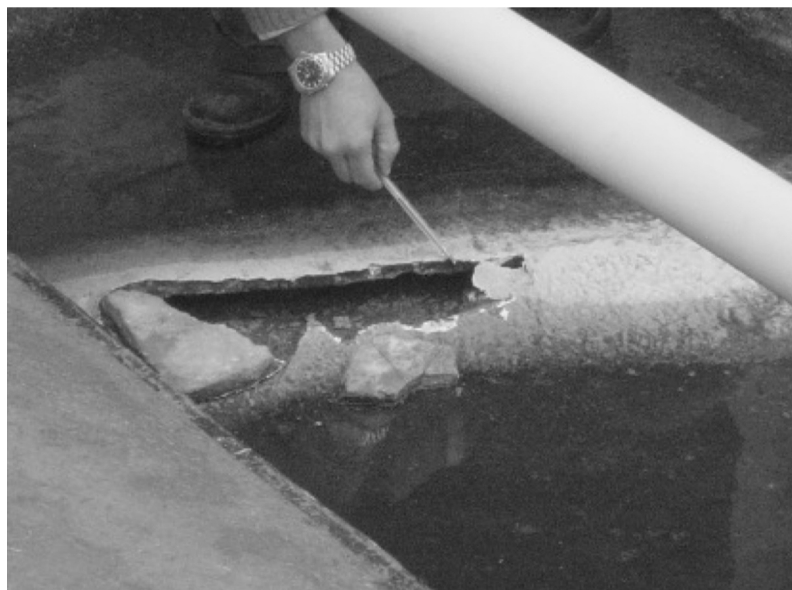
✓ Colapso do sistema de impermeabilização atual

Há necessidade de instalação de um novo sistema de impermeabilização/estanqueidade na laje de cobertura;

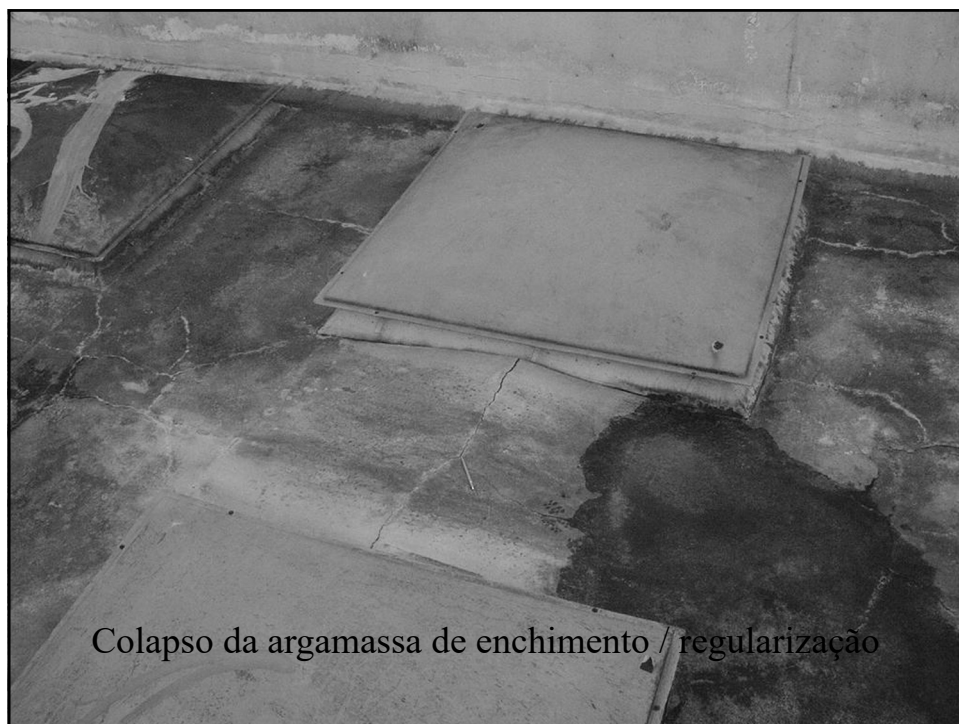
Colapso da argamassa de enchimento / regularização

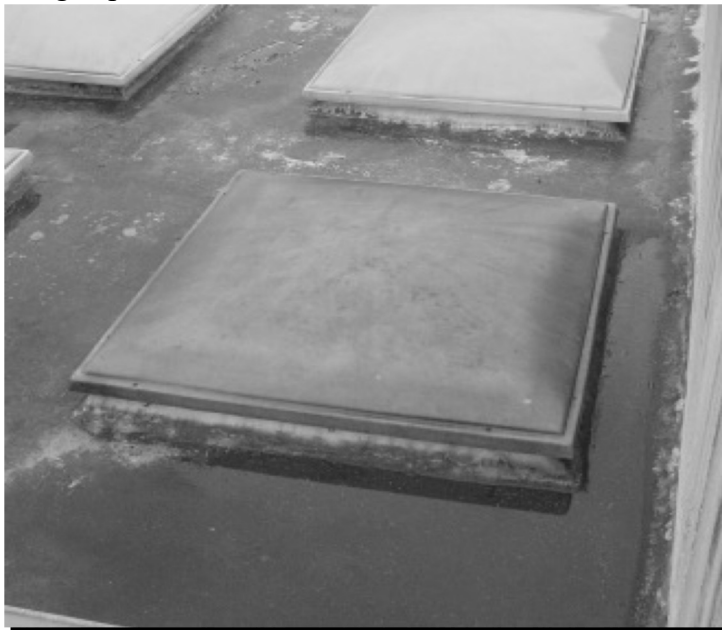
✓ Poças de água por insuficiência do caimento

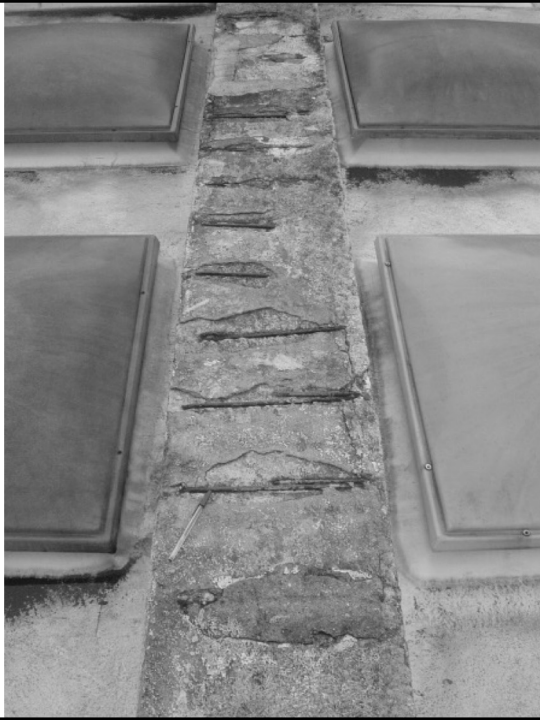
✓ Corrosão de  
armaduras nas vigas  
estruturais invertidas

Há necessidade de reparos e reabilitação de armaduras corroídas nas vigas invertidas de sustentação da cobertura

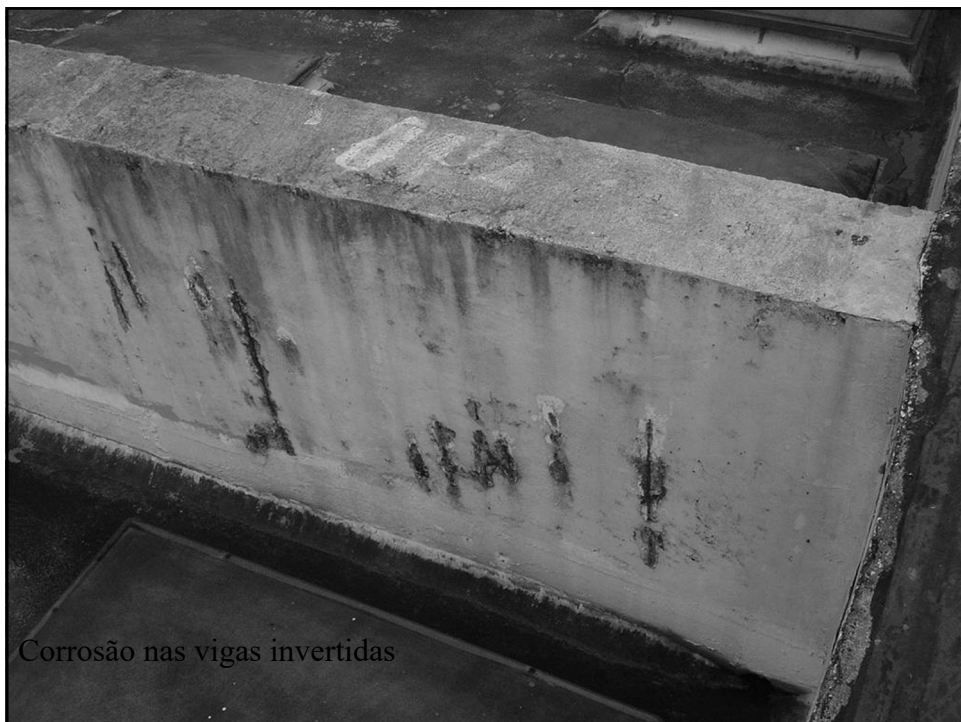
Corrosão nas vigas invertidas

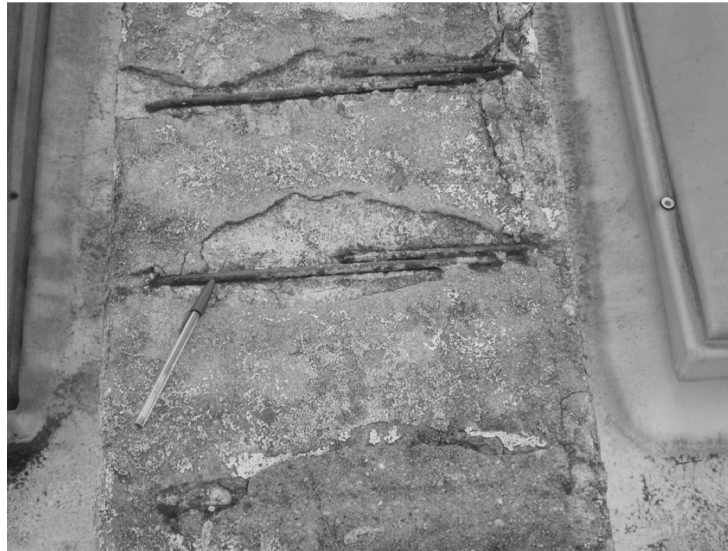
- ✓ Estribos rompidos por corrosão

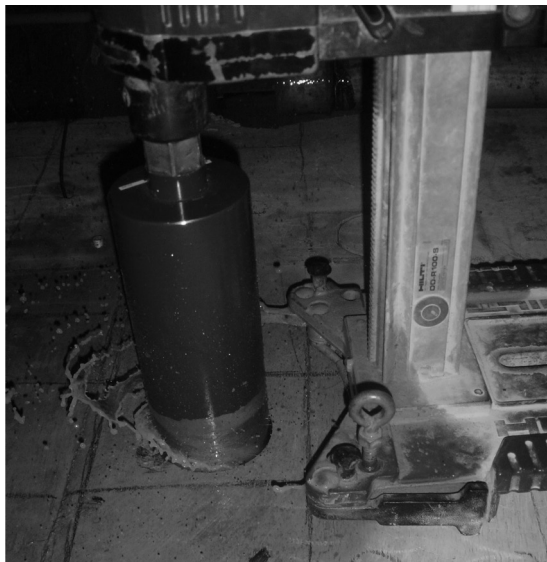
**Extração de testemunhos cilíndricos  
(diâmetros de 75 mm) conforme  
recomendação da norma NBR 7680**

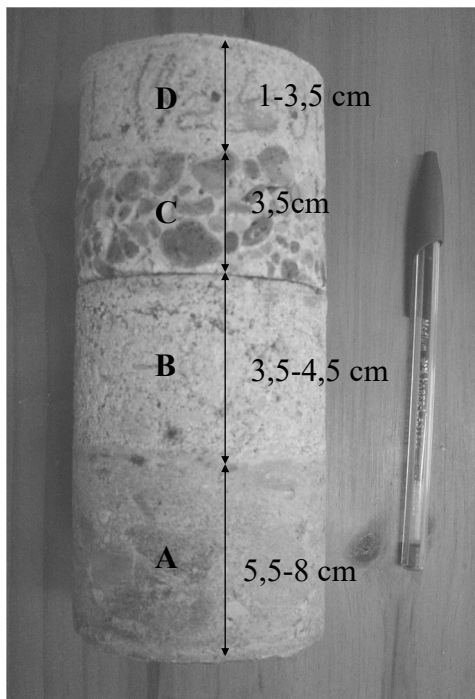
✓ Existência de sobreposição indevida de várias camadas de diferentes sistemas de impermeabilização

A = mesa estrutural da laje;

B = argamassa de regularização e caimento do primeiro sistema impermeabilizante.;

C = argamassa para proteção mecânica do primeiro sistema impermeabilizante.;

D = argamassa de regularização e caimento do segundo sistema impermeabilizante

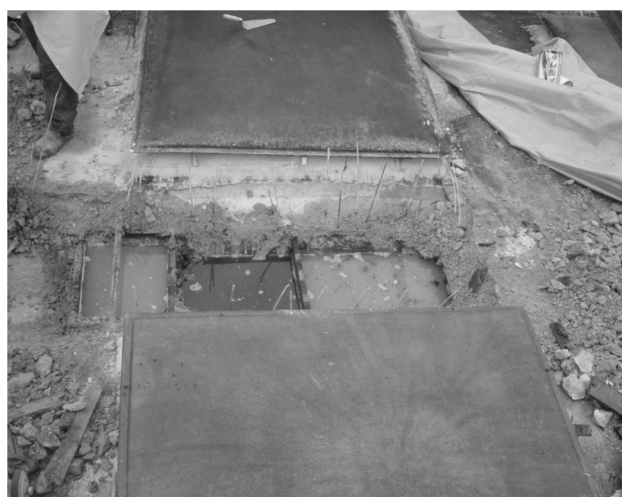
- ✓ Muitas partes internas das vigas vazadas da laje de cobertura (tipo “caixão perdido”) encontram-se cheias de água

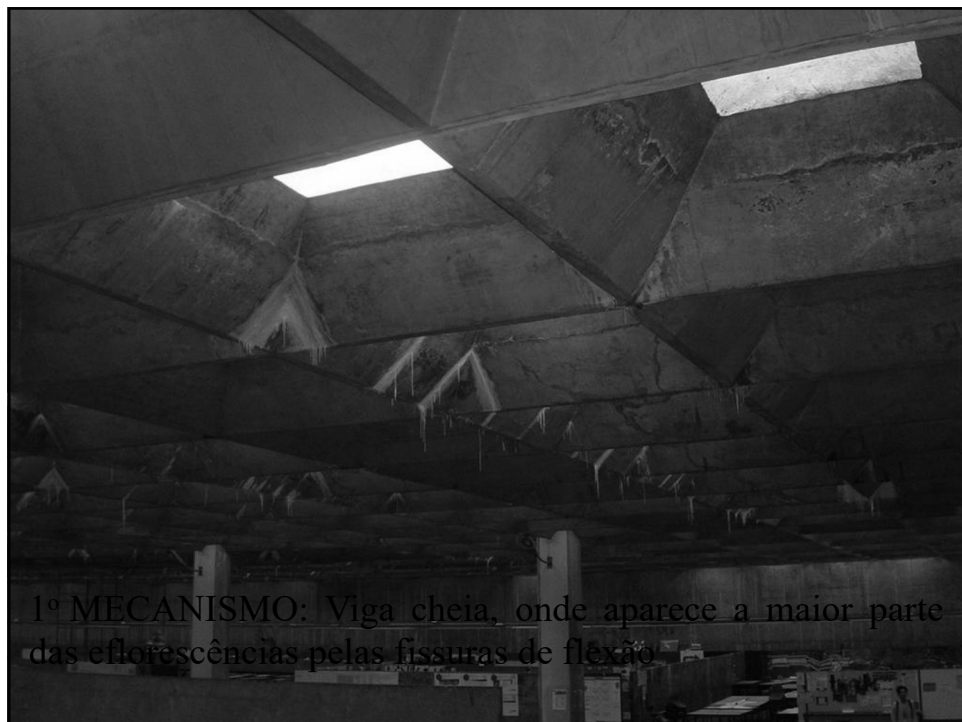
1º MECANISMO: Viga cheia, onde aparece a maior parte das eflorescências pelas fissuras de flexão

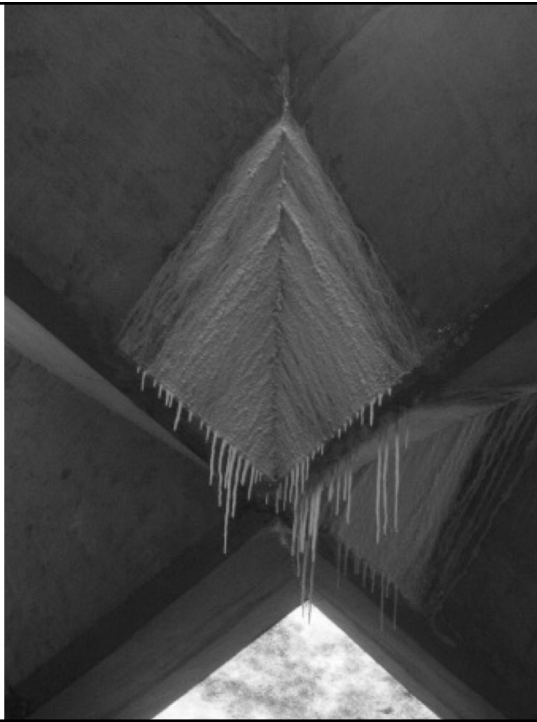
**Infiltração e percolação em juntas de concretagem inclinadas (intersecção de duas vigas vazadas em posição ortogonal).**

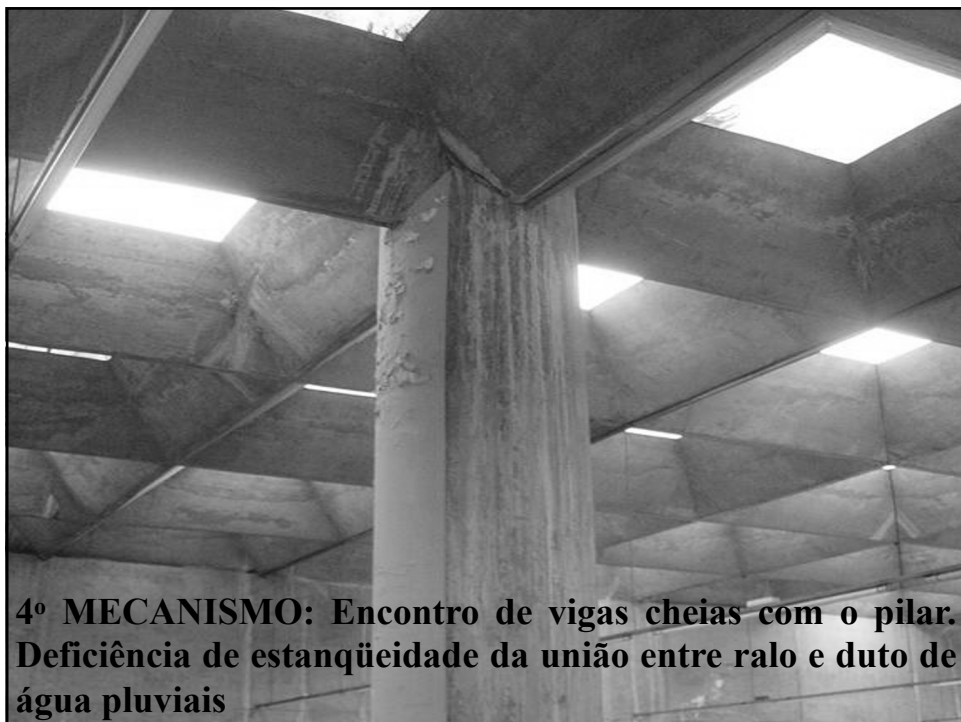
**4º MECANISMO: Encontro de vigas cheias com o pilar. Deficiência de estanqueidade da união entre ralo e duto de água pluviais**

Há necessidade de revisar e reabilitar o sistema de coleta de águas pluviais.
