# Aprendendo com Acidentes em Estruturas de Concreto

**Paulo Helene**  
*Diretor PhD Engenharia  
Diretor Técnico e Conselheiro Permanente IBRACON  
Prof. Titular Universidade de São Paulo  
Gestor e Ex-Presidente ALCONPAT Internacional  
Member fib(CEB-FIP) Model Code for Service Life Design  
Conselheiro da CNTU e SEESP*

Faculdade Ari de Sá      17 de maio de 2018      Fortaleza/CE

## Edifício Wilton Paes de Almeida

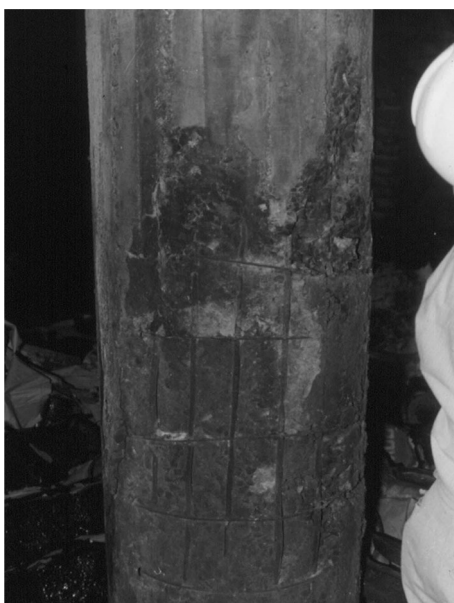
**aspecto  
típico dos  
pilares pós  
incendio**

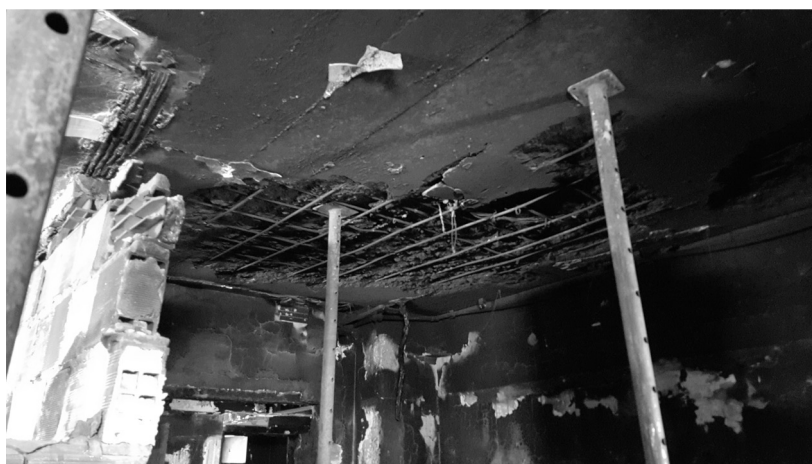
**aspecto típico das lajes**

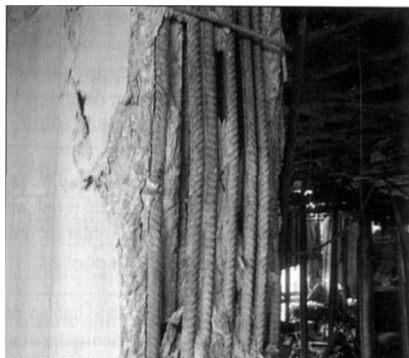
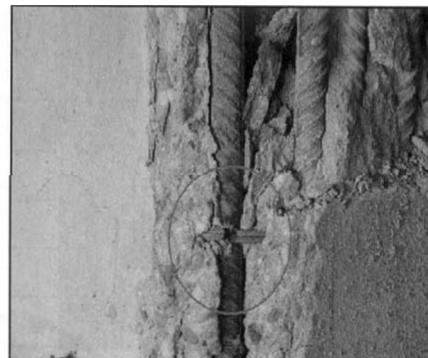
*“the reinforced concrete structure, columns, beams and slabs under 16h severe fire condition , could perform well and no collapse”*

*... “the penetration of the damaged, is heterogeneous and vary from 1.5cm in 19 floor to 3 cm in 12 floor...”*

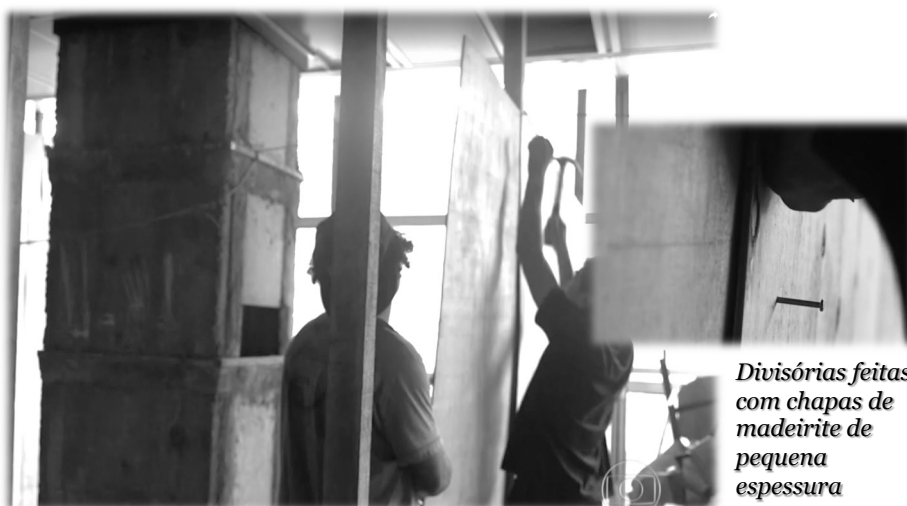
*Divisórias feitas  
com chapas de  
madeirite de  
pequena  
espessura*

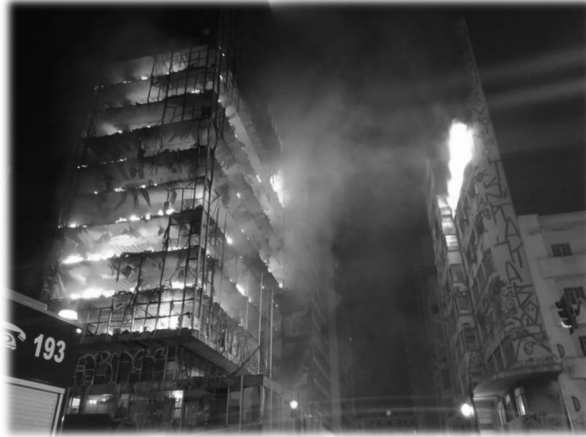
Madrugada de 01/05/2018: Um incêndio que iniciou-se no 5º andar do prédio rapidamente alastrou-se pelos demais andares

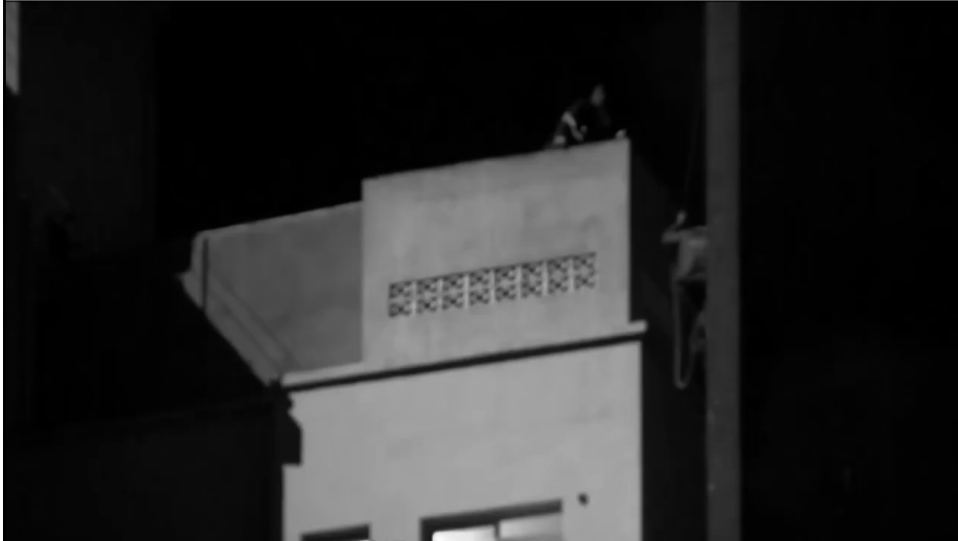
## Desabamento às 2h50 (vídeo)

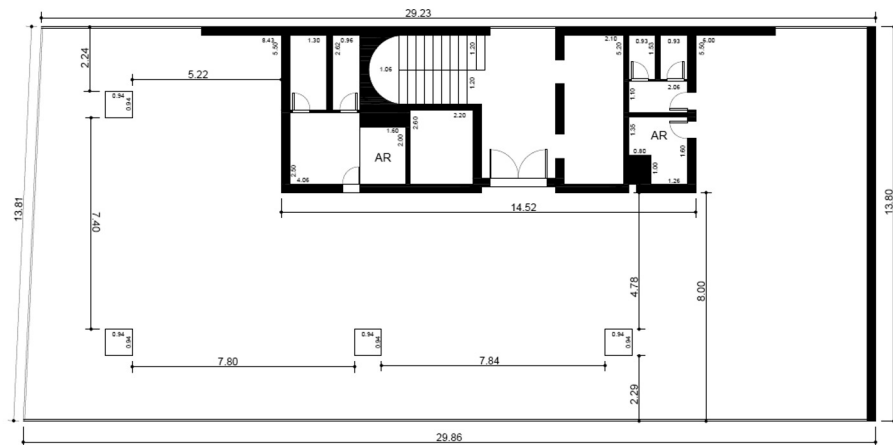
### Planta Pavimento Tipo

$$\dot{A} = 407,71 \text{ m}^2$$

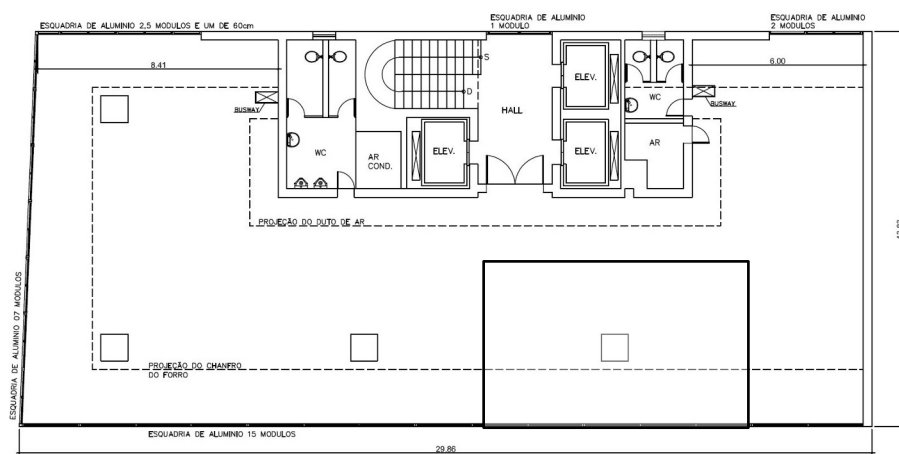
PLANTA BAIXA (TIPO)

**Área de influência (CAD) = ~47,36m<sup>2</sup>**

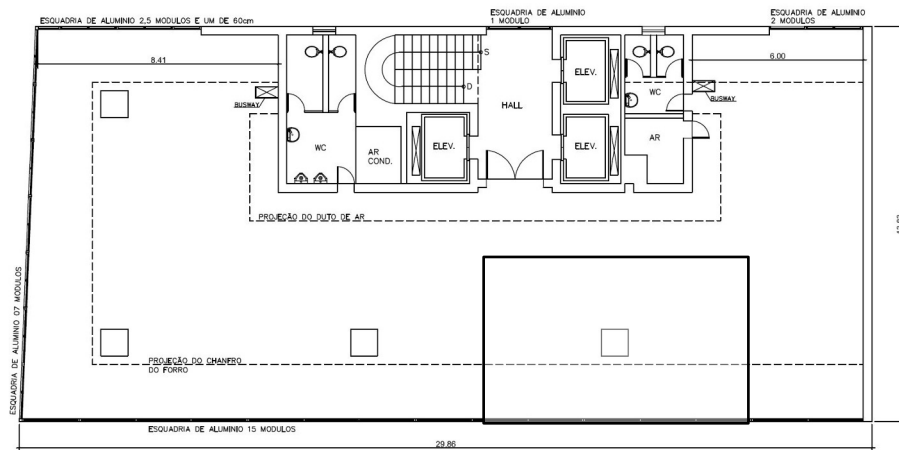
**Estimado pelos desenhos carga de ~ 30 tf / pav.**
