Incêndio e Colapso do Edifício Wilton Paes de Almeida - SP
Lições Aprendidas dessa Tragédia Urbana

Paulo Helene
Diretor PhD Engenharia
Diretor Técnico e Conselheiro Permanente IBRACON
Prof. Titular Universidade de São Paulo
Gestor e Ex-Presidente ALCONPAT Internacional
Member fib(CEB-FIP) Model Code for Service Life Design
Conselheiro da CNTU e SEESP

Sinduscon-GO **30 de maio de 2018** **Goiânia/GO**

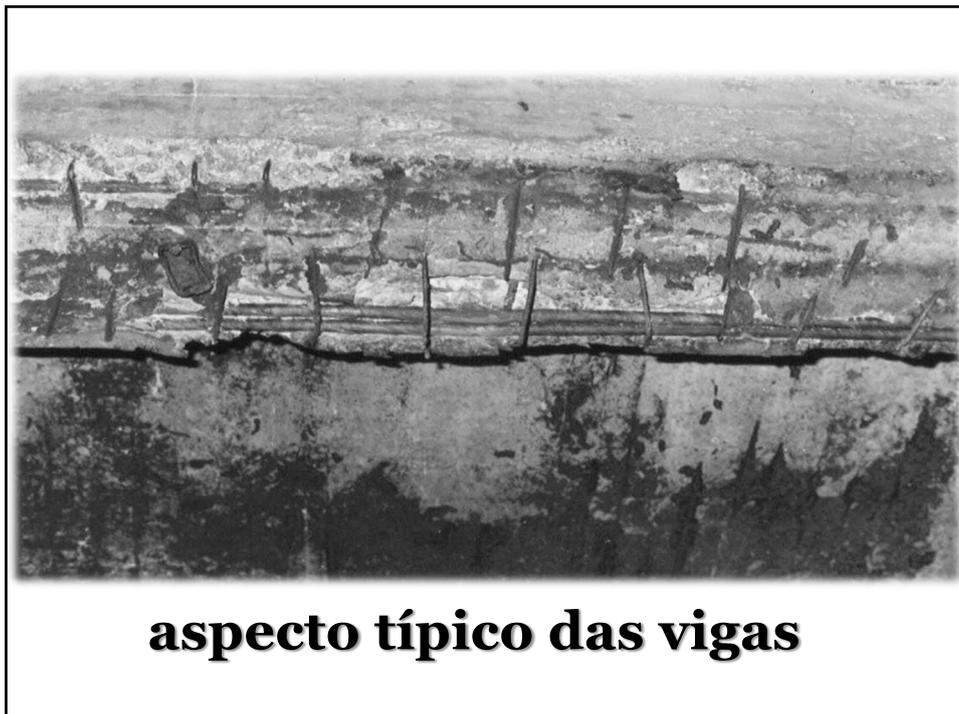
aspecto típico das vigas

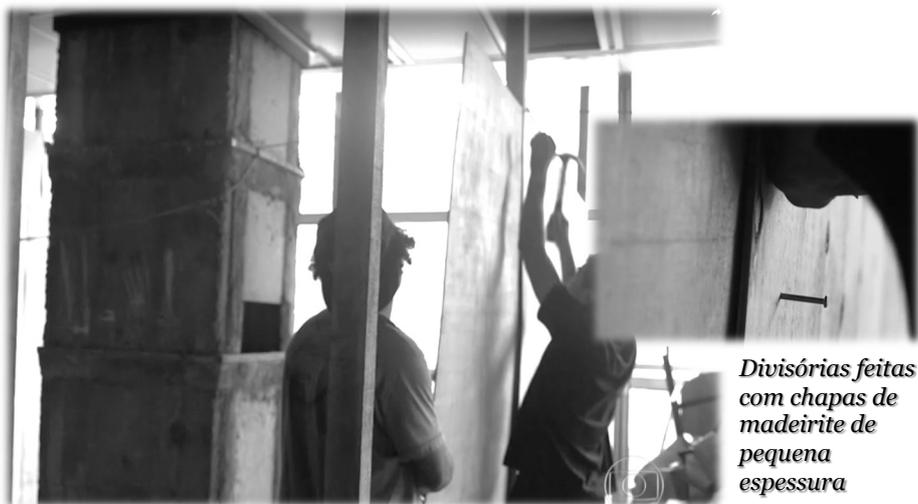
*Divisórias feitas
com chapas de
madeirite de
pequena
espessura*

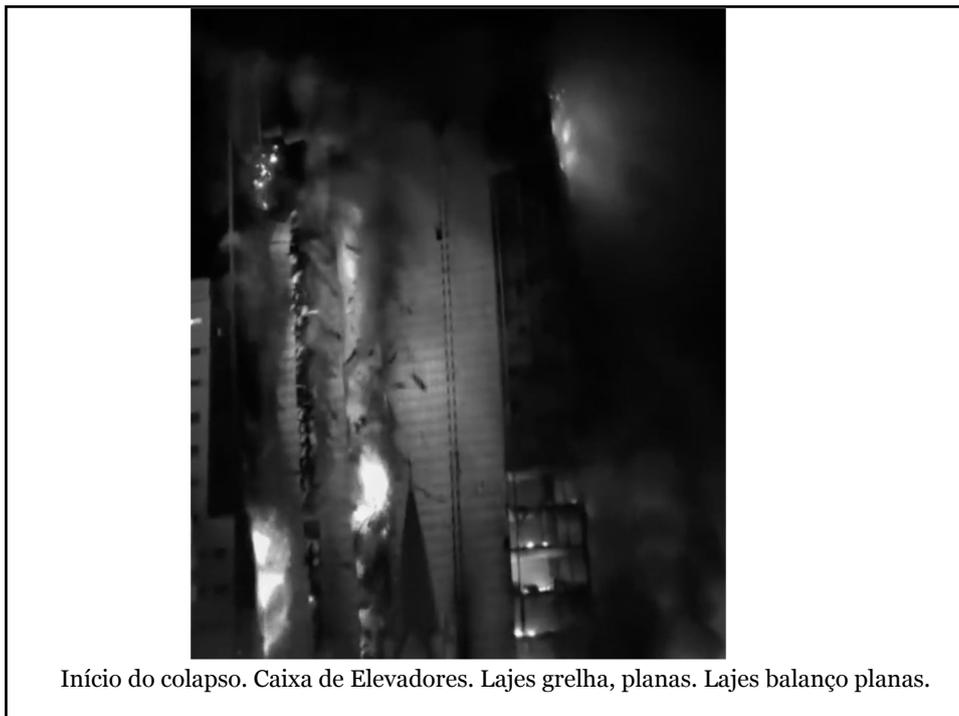
Início do colapso. Caixa de Elevadores. Lajes grelha, planas. Lajes balanço planas.

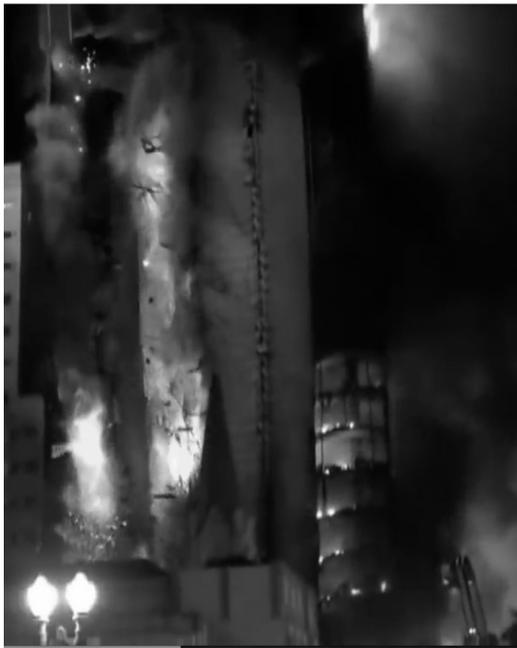
Colapso em progresso. Lajes grelha inclinadas. Lajes balanço planas. Pilar prumado

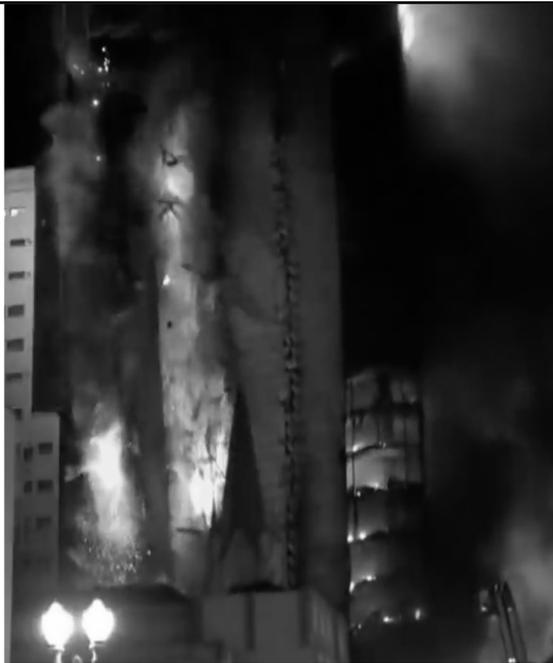
Colapso em progresso. Lajes grelha cisalhando/colapso. Lajes balanço planas. Pilar prumado

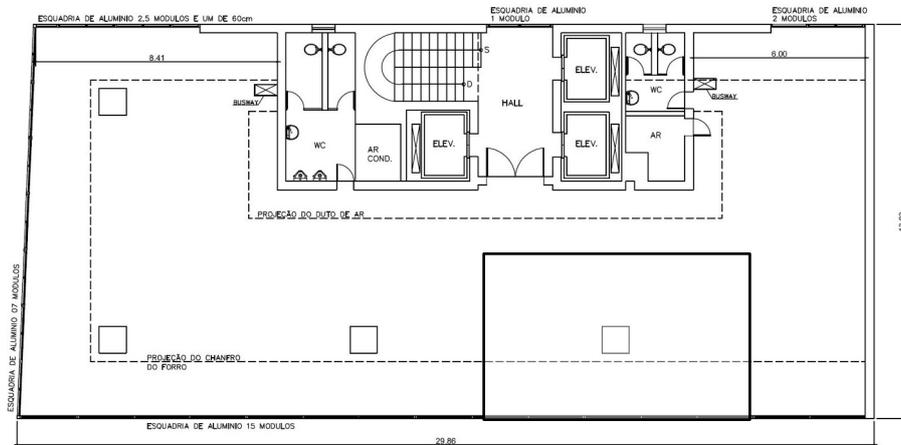
PLANTA BAIXA (TIPO)
ESC. 1/125

Área de influência (CAD) = $\sim 47,36m^2$

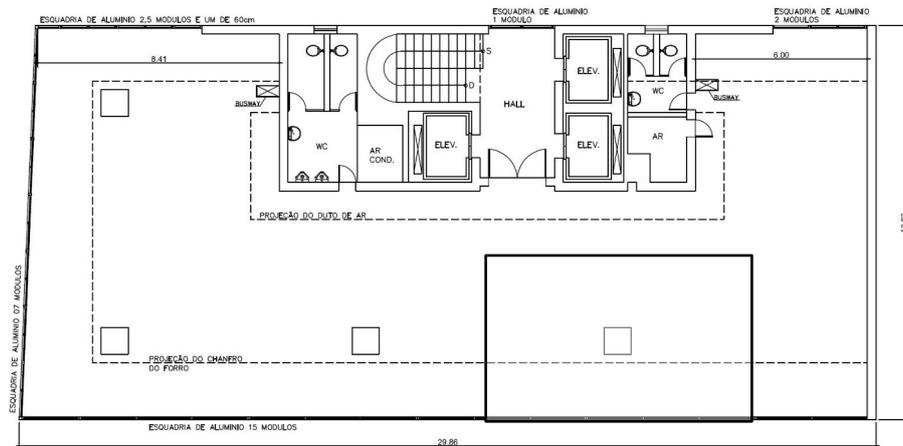
PLANTA BAIXA (TIPO)
ESC. 1/125

Estimado pelos desenhos carga de ~ 30 tf / pav.

Necessário rever sobrecargas
