LECCIONES APRENDIDAS DEL COLAPSO DEL EDIFICIO CHAMPLAIN TOWERS SOUTH, FLORIDA, USA

Paulo Helene
Presidente y Consejero de IBRACON
Prof. Titular de Universidad de São Paulo
Fundador y ex-Presidente de ALCONPAT Int.
Deputy Chairman **fib** Mode Code for Service Life Design

Torres Champlain Towers South

8777 Collins Avenue, Miami Surfside

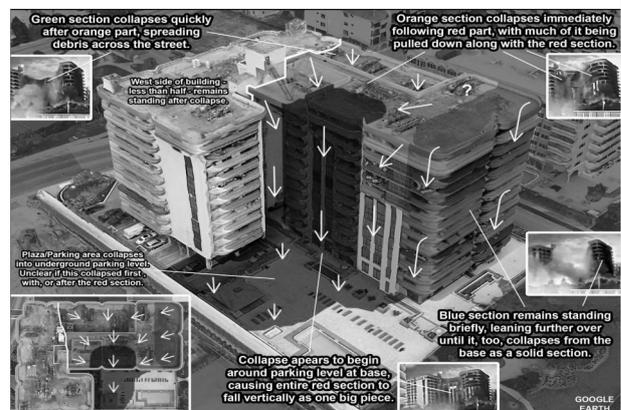
Sobre la secuencia del colapso hay consenso:

1. losa de recreación
2. 1ª parte de la torre
3. 2ª parte de la misma torre
4. 3ª parte de la misma torre
5. parte lateral de la torre

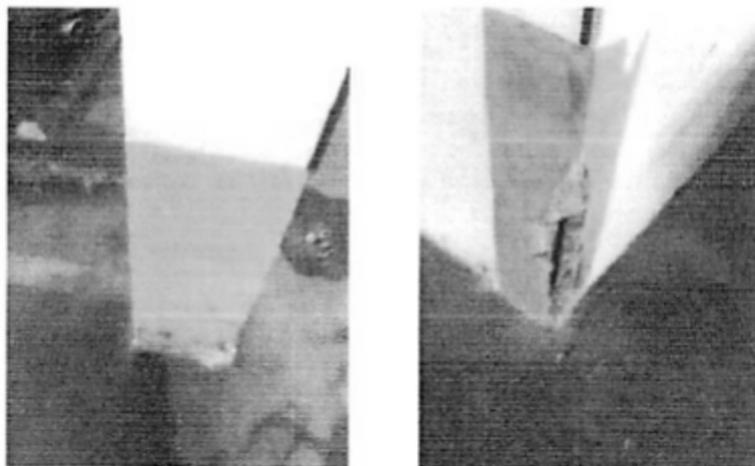
El Informe Estructural Morabito, 2018, demuestra que la corrosión de los refuerzos en las columnas son pocas y jamás suficiente para justificar un colapso

Figure J1: Typical cracking and spalling at parking garage columns

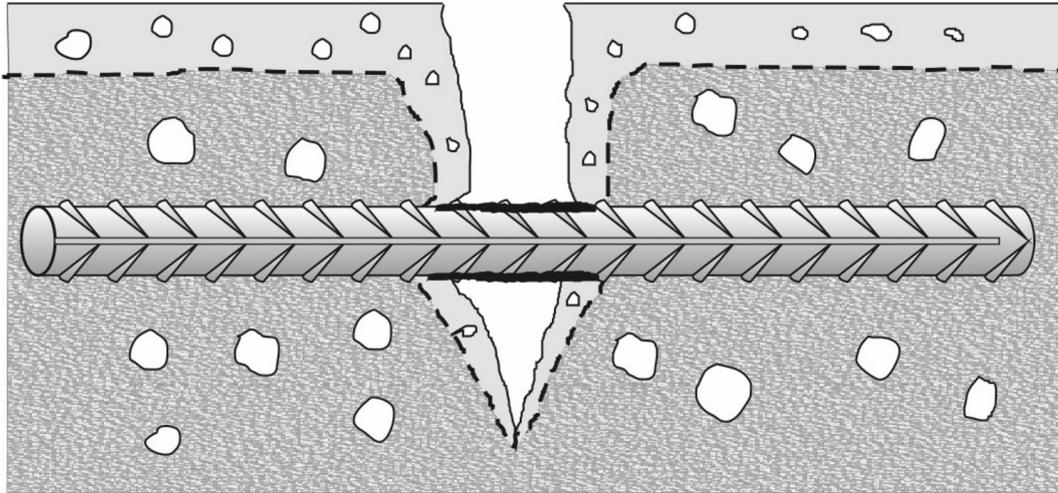
Fisuras por Carbonatación o Cloruros

w_k ánodo pequeño vs cátodo enorme

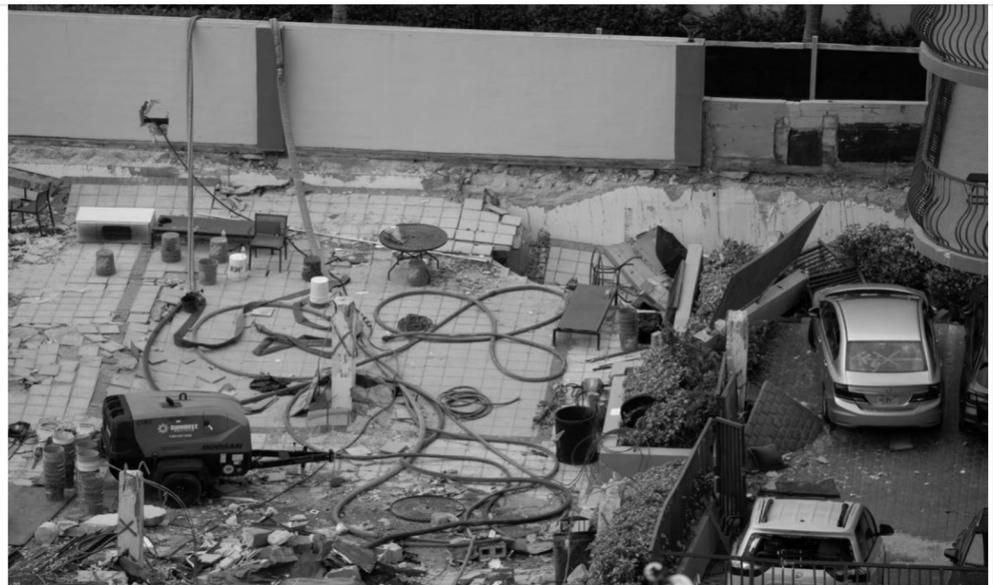
A photo of the Champlain Towers South pool deck shows the slab disconnected from the southern wall during the June 24 collapse. Damage in the failure plain is not uniform, indicating pre-existing damage to portions of the slab at the connection, according to engineer Dawn Lehman. Robert Lisman

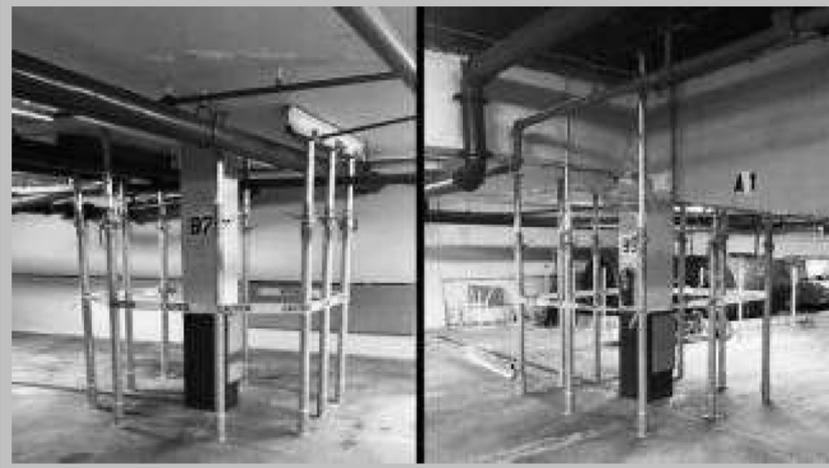
Shoring is visible around at least 11 columns at Champlain Towers North, sister building to the Champlain Towers South condo that collapsed in June 2021.

1. Prohibir el aparcamiento
2. Revisar proyecto/diseño
3. Inspeccionar fisuras (cabeza y encuentro losa muro)
4. Crear junta la dilatación de losa (consolas)
5. Introducir el concepto de robustez
