## **Programa VIVO de Reabilitação de “Sites”**

**Interessado:** VIVO  
**Att.** Aldo Clementi  
Gerente de Implantação

**Autores:**  
Dr. Engº Paulo Helene  
Engº Paulo Barbosa  
Arqª. Fernanda Pereira

São Paulo, 28 de abril de 2004

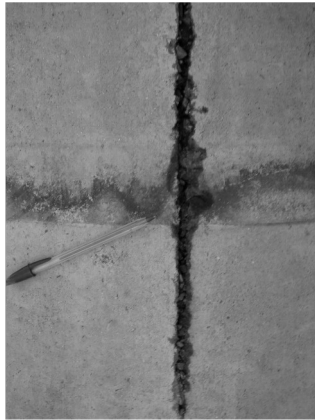
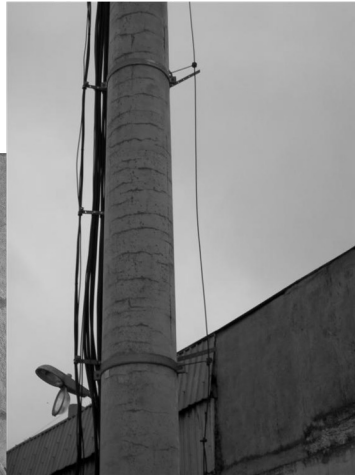
## Inspeção – manifestações patológicas

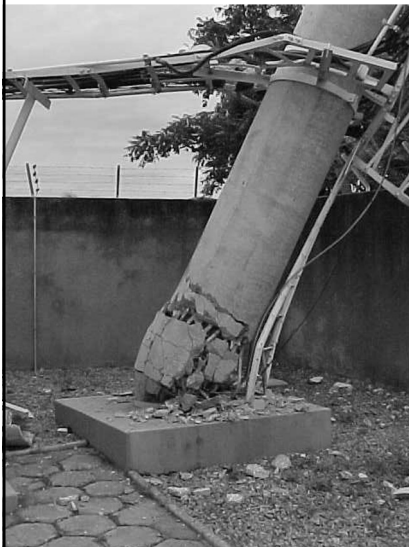
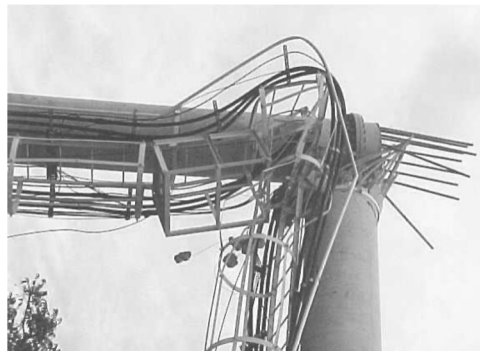
## Inspeção – manifestações patológicas

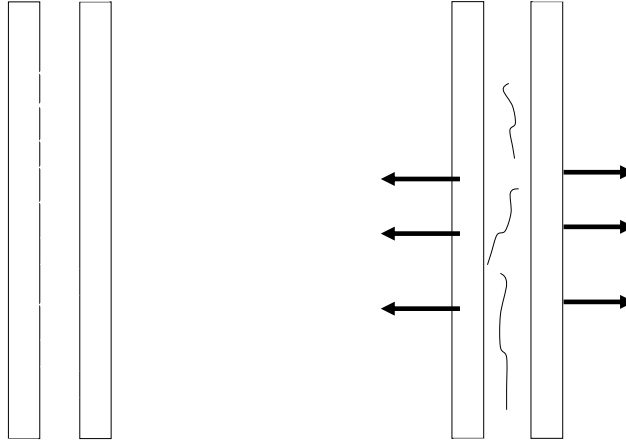
### Diagnóstico – consequências

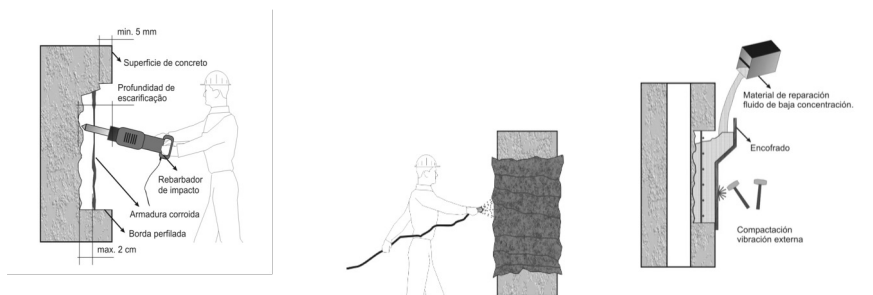
- **O reparo da superfície do poste ou cálice de fundação pode ser devido à corrosão de armaduras, impacto durante transporte do poste, ninhos de concretagem**

## Procedimento de reabilitação – reparo localizado

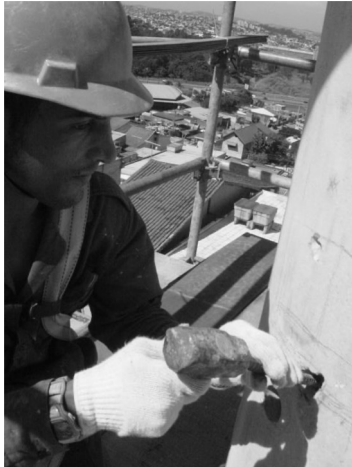
- **Obtidas com a escarificação exploratória do concreto de cobertura, preferencialmente em pontos onde existam fissuras**

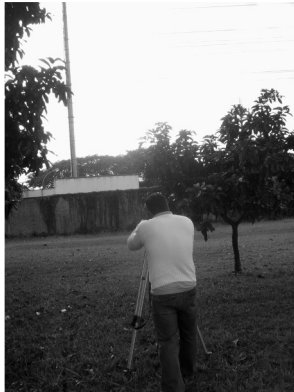
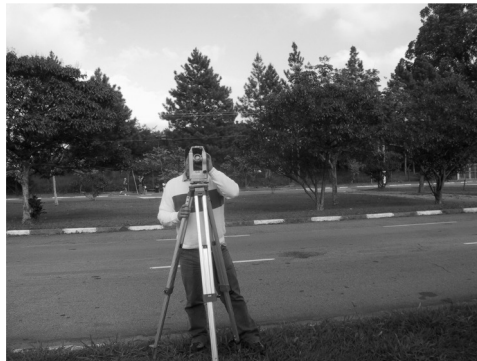
- Foi utilizado uma estação total da Marca Wild, modelo TC 1000, com precisão de 3”

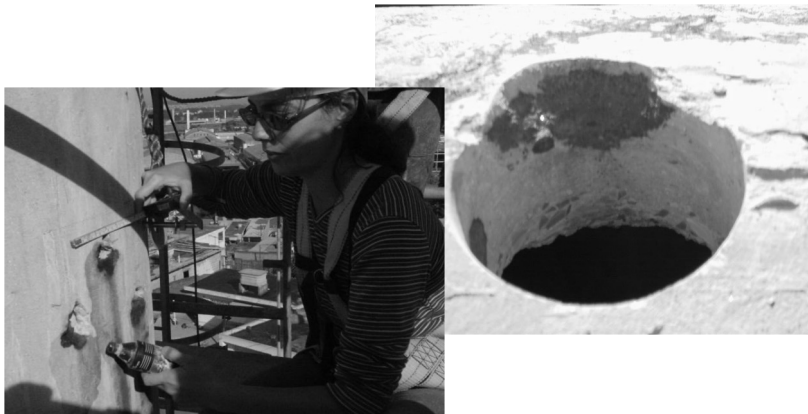
- Ensaio utilizado para aferir a qualidade do concreto da obra. Realizado segundo recomendações do CPC-18 da RILEM . Realizado com o indicador químico fenolftaleína (pH de viragem entre 8,3 e 9,3).
