| <h2><b>Reabilitação de Estruturas<br/>Pontes e Edifícios</b></h2> | | |

**Puente**  
**Leonel Viera**  
***Punta del Este***  
***Uruguay***

# **Ponte Paulo Guerra**

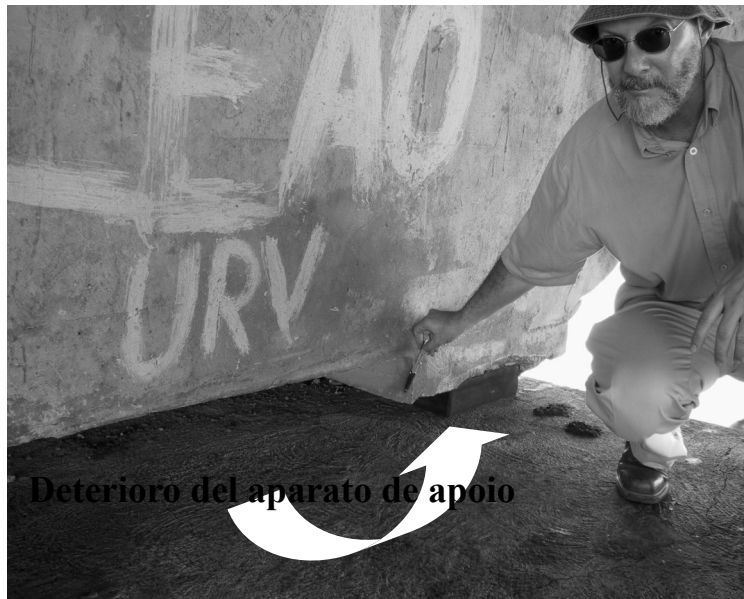
Deterioro del aparato de apoio

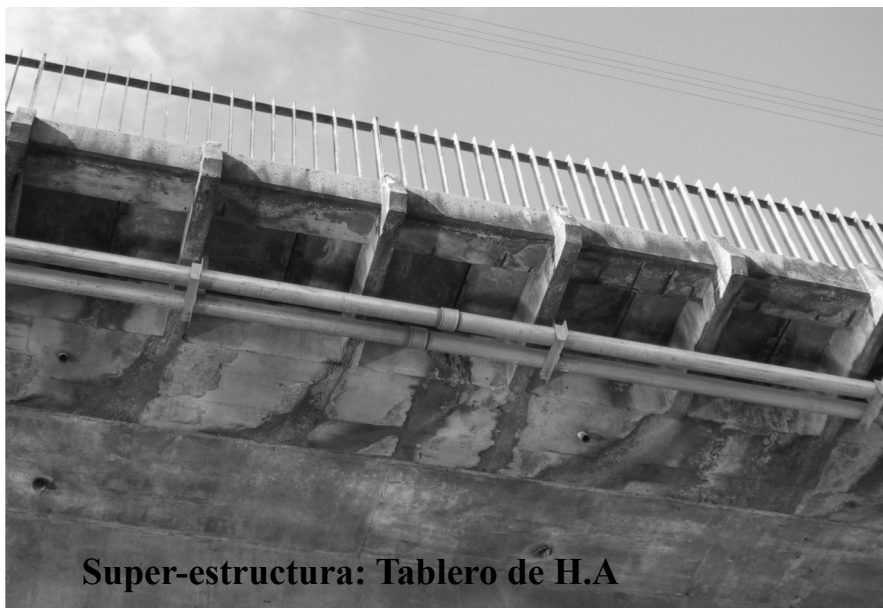
**Super-estructura: Tablero de H.A**

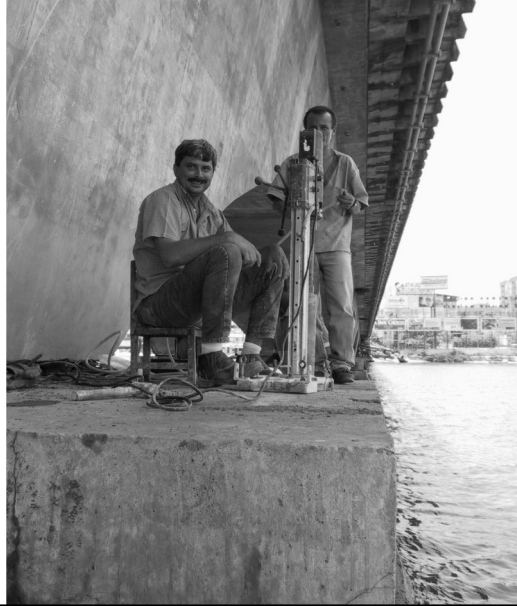
***Inspección: extracción de testigos***
