Refuerzo y/o Rehabilitación de Columnas de Concreto (Hormigón) Armado sin alterar Geometría/Arquitectura

Douglas Couto
Engenheiro Civil
PhD Engenharia / Unicamp / Brasil
douglas.couto@concretophd.com.br

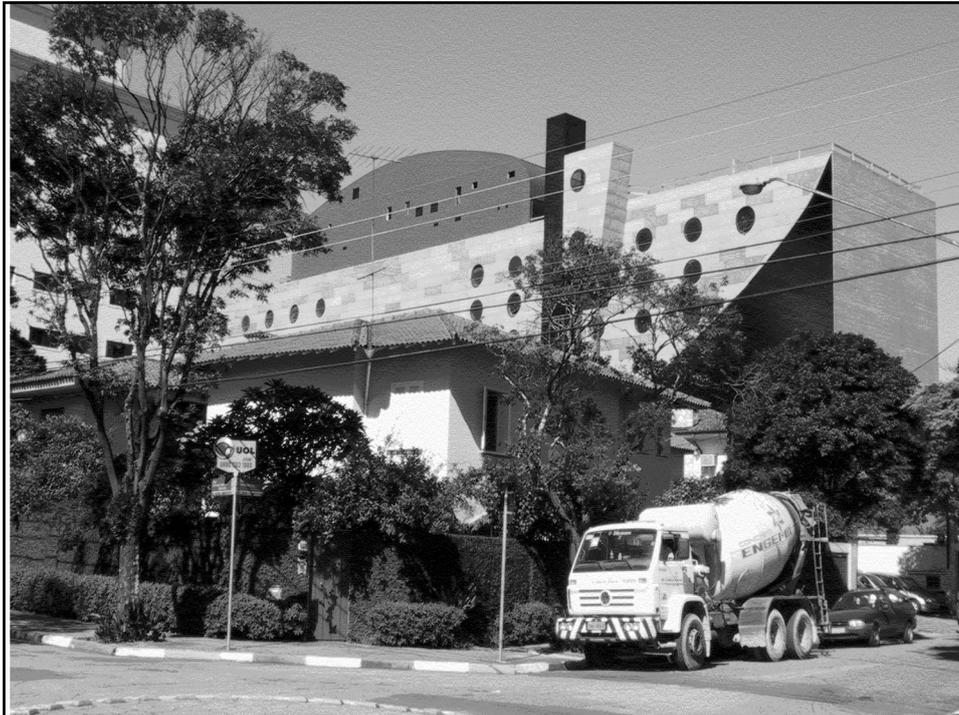
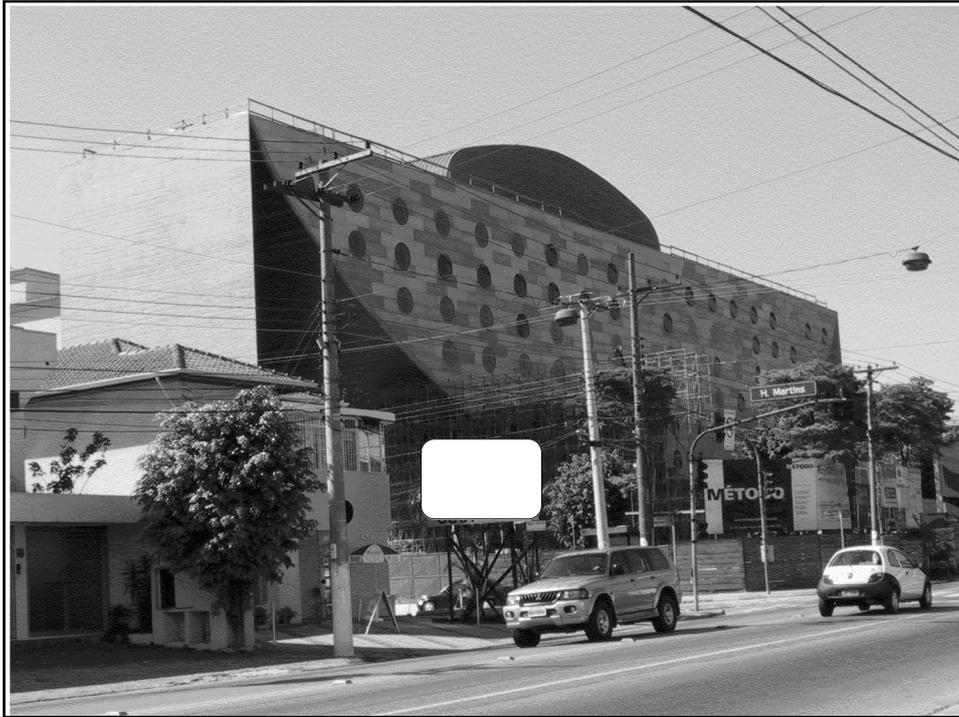
Edifício em construção $f_{ck} = 40 \text{ MPa}$

testemunhos $f_{ck,est} = 21 \text{ MPa}$

**preocupação → 4 andares em construção
acima deste 3º piso de garagem
(subsolo)**

- **Demolir 14 pilares, 16 m³**
- **Escorar lajes e vigas**
- **Escorar andares inferiores e superiores**
- **Transferir as cargas para pilares metálicos temporários**
- **Adaptar fundação**
- **Reconstruir os pilares**

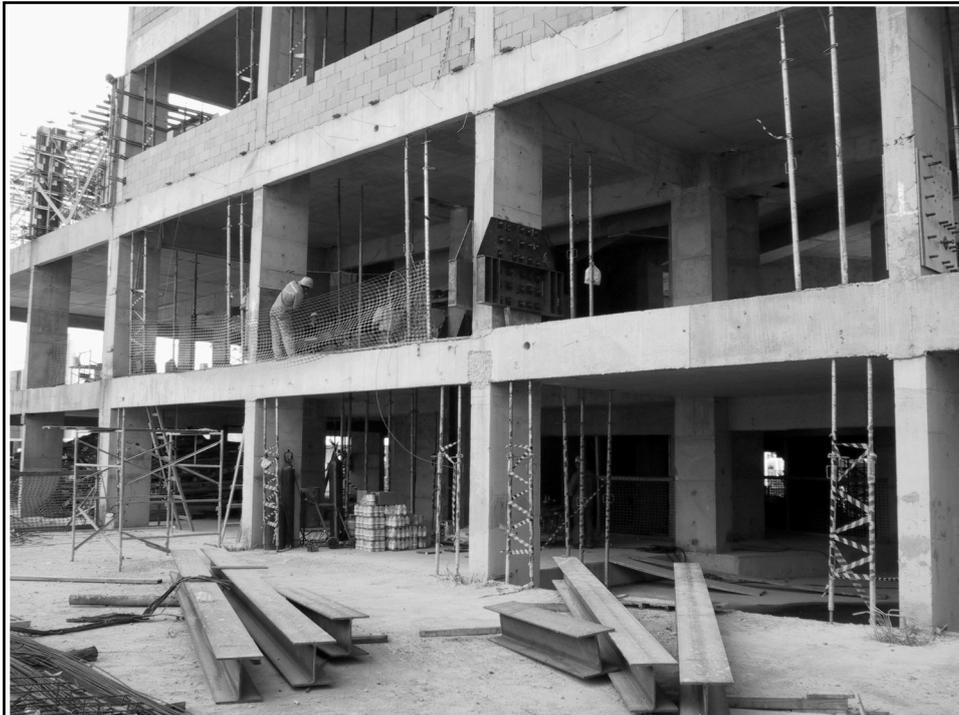
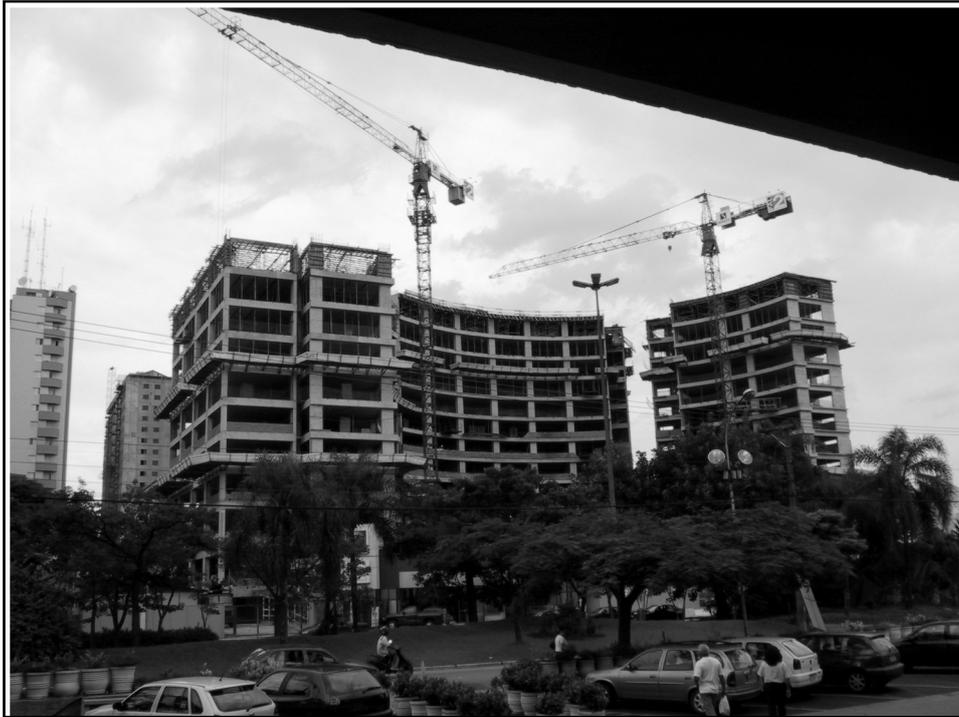
Edifício em construção $f_{ck} = 35 \text{ MPa}$

Testemunhos $f_{ck,est} = 19 \text{ MPa}$

**preocupação → 7 pisos em construção
acima do térreo**

- **Demolir 7 pilares, 7 m³**
- **Escorar laje e vigas (não)**
- **Adaptar fundação (não)**
- **Transferir cargas a pilares metálicos temporários**
- **Reconstruir o pilar de concreto**

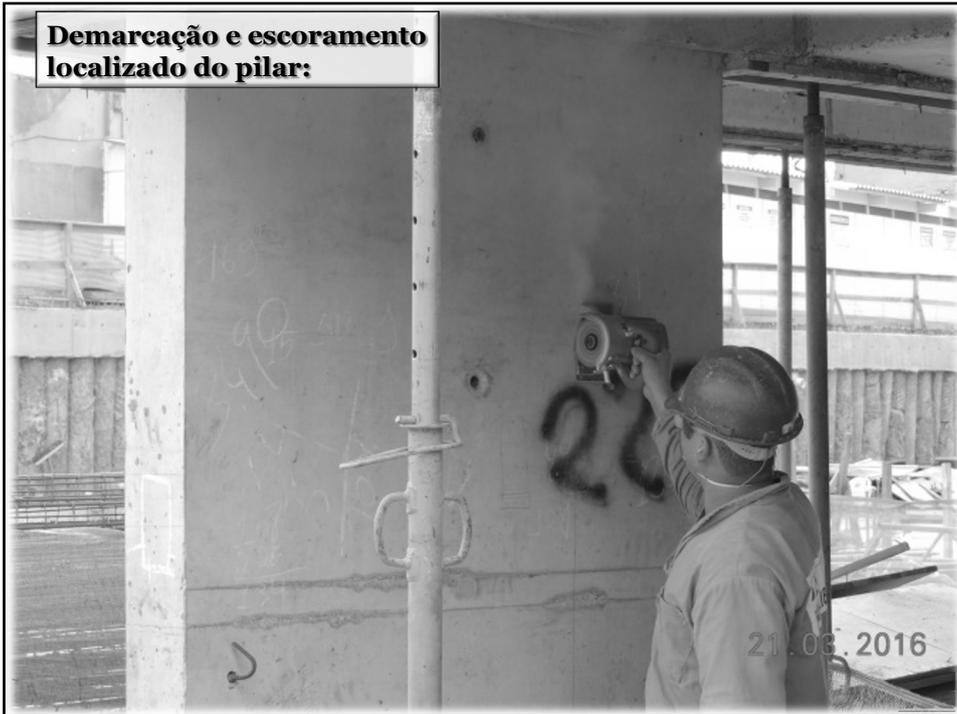
**Demarcação e escoramento
localizado do pilar:**

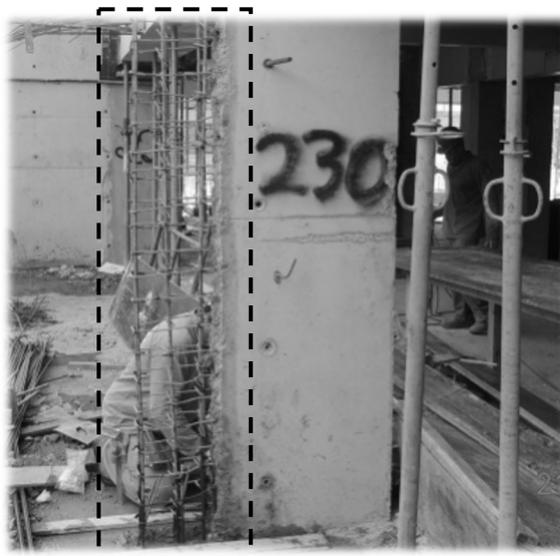
**Demolição do
primeiro trecho
do reforço:**

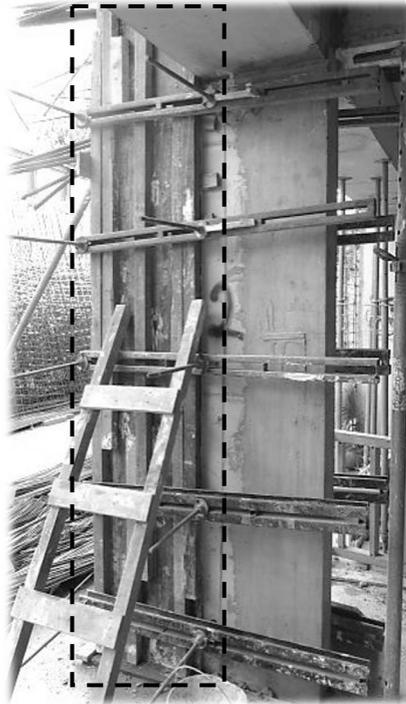
Concretagem do segundo trecho do reforço:

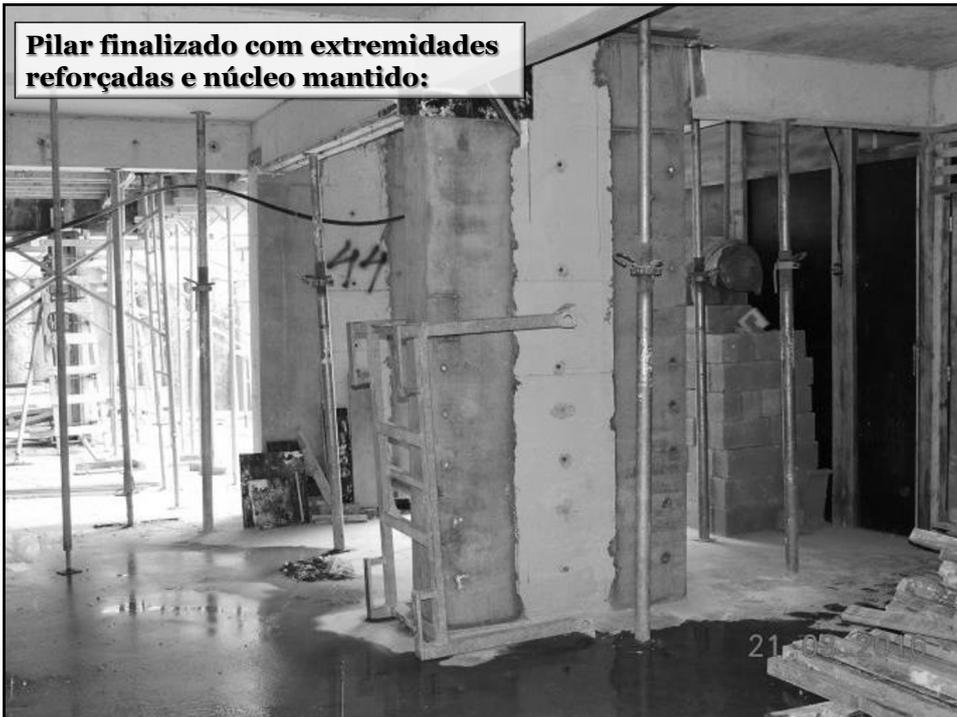
Pilar finalizado com extremidades reforçadas e núcleo mantido:
