## INFLUÊNCIA DA FISSURAÇÃO PRECOCE NA VIDA ÚTIL DE UMA PONTE DE ACESSO EM CONCRETO ARMADO EM AMBIENTE MARINHO: ESTUDO DE CASO

Nesse contexto, este trabalho apresenta o estudo de caso de uma ponte de acesso integrante de um píer, construída em ambiente de elevada agressividade. A estrutura apresentou fissuração nas primeiras idades e, após aproximadamente 15 anos de exposição à atmosfera marinha, evidenciou processo ativo de corrosão das armaduras em diversas vigas longitudinais.

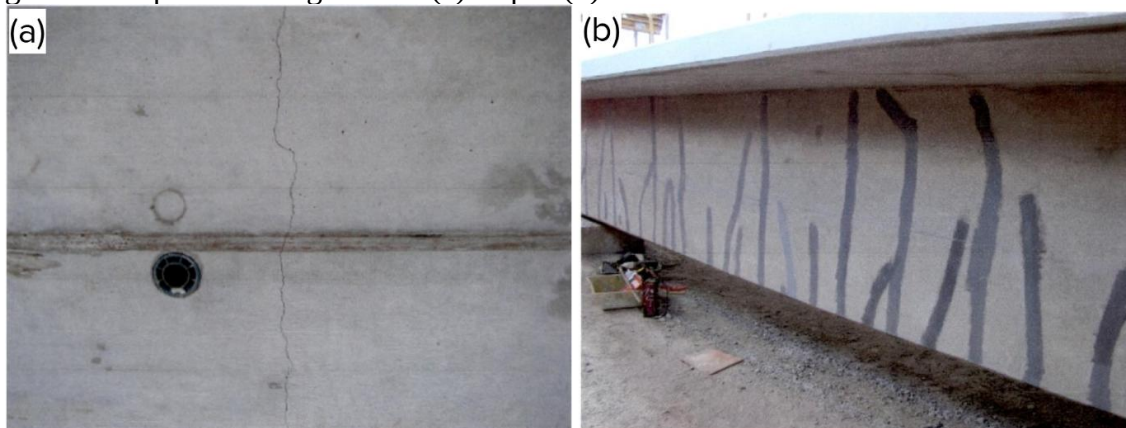
Durante a fabricação dos elementos pré-moldados, realizada no canteiro de obras, foi identificado quadro fissuratório em todas as vigas longitudinais da ponte de acesso, com aberturas variando entre 0,1 e 0,3 mm, logo após a desforma das laterais das vigas. A não conformidade foi identificada como “fissuras de retração restringida” e tratada por procedimento específico de reparo em peças pré-moldadas. Todas as informações relativas ao controle de qualidade, recebimento dos materiais aplicados e registros das não conformidades encontram-se devidamente documentadas no *databook* da obra.

De fato, a geometria das vigas, com extremidades no formato "T" em planta e o próprio sistema de fôrmas, contribuíram para a restrição à retração das primeiras idades. Soma-se a isso o fato de o concreto possuir relação água/cimento de 0,40, condição associada a maior suscetibilidade à retração autógena. A combinação entre retração e a restrição resultou no desenvolvimento de tensões de tração precoces, superiores à resistência do concreto jovem, culminando na formação de fissuras. Agravaram esse quadro as condições de concretagem realizadas a céu aberto, frequentemente nos horários de maior temperatura do dia, aliadas à forte incidência de ventos característica da região costeira e à ausência de barreiras e dispositivos de proteção, resultando em elevadas taxas de evaporação superficial que criaram as condições propícias ao desenvolvimento da retração plástica.

Do ponto de vista estrutural, as vigas foram consolidadas às vigas transversais por meio de engastamento, tornando o sistema hiperestático, que do ponto de vista estrutural reduz os momentos máximos positivos no meio dos vãos; entretanto, tal configuração implicou na imposição de restrições às deformações livres dos elementos, em especial à retração por secagem, uma vez que a consolidação ocorreu ainda durante o período ativo desse fenômeno e, consequentemente, o desenvolvimento de tensões adicionais no concreto jovem, favorecendo a formação de fissuração.

Figura 4 – Aspecto das vigas antes (a) e após (b) o tratamento realizado durante a construção

Foram tomadas ações corretivas após a verificação do quadro fissuratório nas primeiras vigas concretadas, como a instalação de isopor entre as formas, permitindo a deformação do sistema, incremento das armaduras de pele e desforma antecipada das laterais para início do processo de cura. Tais ações minimizaram as aberturas e quantidade das fissuras, mas não mitigaram sua ocorrência.

Conforme estabelecido no procedimento de reparo dos pré-moldados da obra em questão, fissuras com abertura inferior a 0,2 mm não demandaram intervenção; fissuras com abertura entre 0,2 mm e 0,5 mm deveriam ser tratadas mediante limpeza da superfície, lixamento em faixa adjacente e selagem com resina epóxi de baixa viscosidade (Figura 4).

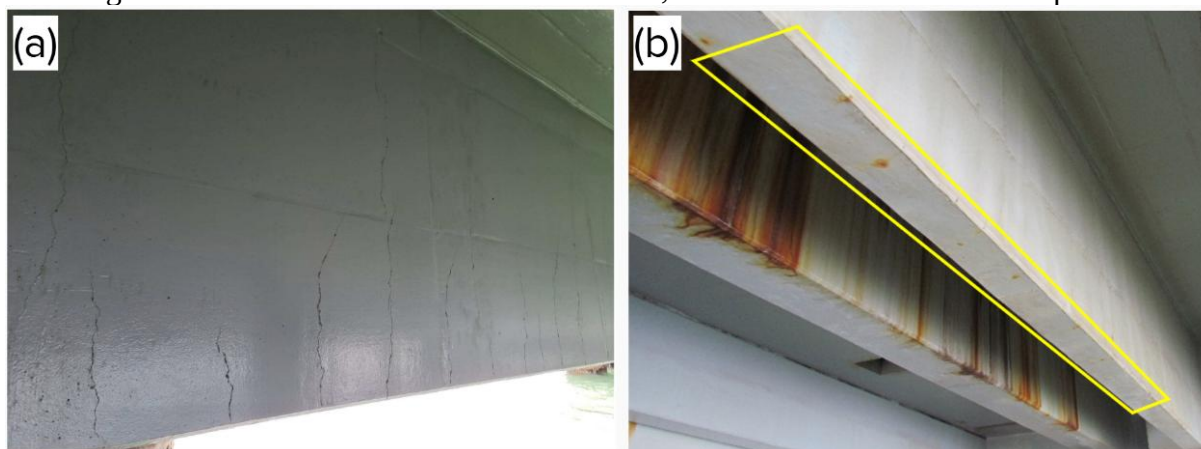
Foram identificadas fissuras compatíveis com fenômenos de retração em diversos elementos estruturais, notadamente em vigas longitudinais da ponte de acesso (VP) e tubovia (VR). As fissuras apresentaram abertura característica entre 0,05 e 0,8 mm. Em grande parte dos casos, as fissuras não evidenciaram a presença de produtos de corrosão, sugerindo tratar-se de manifestação primária decorrente de fenômenos termo hidráulicos durante as fases iniciais de cura do concreto (retração plástica e/ou autógena) e retração por secagem. Em outros pontos de inspeção, constatou-se a formação de depósitos de óxidos ferrosos nas bordas das fissuras, indicando ingresso dos agentes agressivos, em especial, os íons cloreto, e deflagração de deterioração localizada das barras de aço (Figura 6).

Figura 6— fissuras com abertura inferiores a 0,2 mm observadas na VP1 do quinto vão.

Foi possível observar ainda, fissuras nas regiões reparadas durante a fase de construção, conforme procedimento citado no item 2.2, evidenciando a ineficiência do procedimento de reparo.

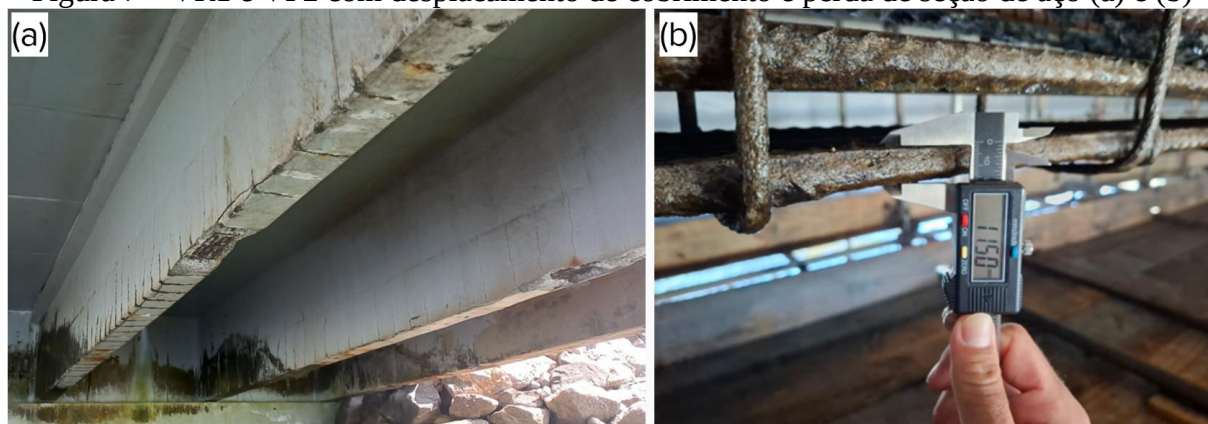
Em diversos elementos estruturais, especialmente na região inferior das vigas, foram identificadas fissuras longitudinais paralelas às armaduras, típicas de expansão por produtos de corrosão.

Tais fissuras são compatíveis com o estado de corrosão ativo, indicando que o processo já ultrapassou a fase de iniciação e encontra-se em fase de propagação

Nas regiões em que o processo corrosivo atingiu estágios mais avançados de desenvolvimento, constatou-se a ocorrência de deslocamento do concreto de cobertura (Figura 7 a), com exposição

direta das armaduras e perda de seção de quase 50% do diâmetro (a perda de seção foi confirmada durante as obras de recuperação estrutural, conforme Figura 7 b).

Figura 7 – VR1 e VP2 com deslocamento de cobrimento e perda de seção de aço (a) e (b)

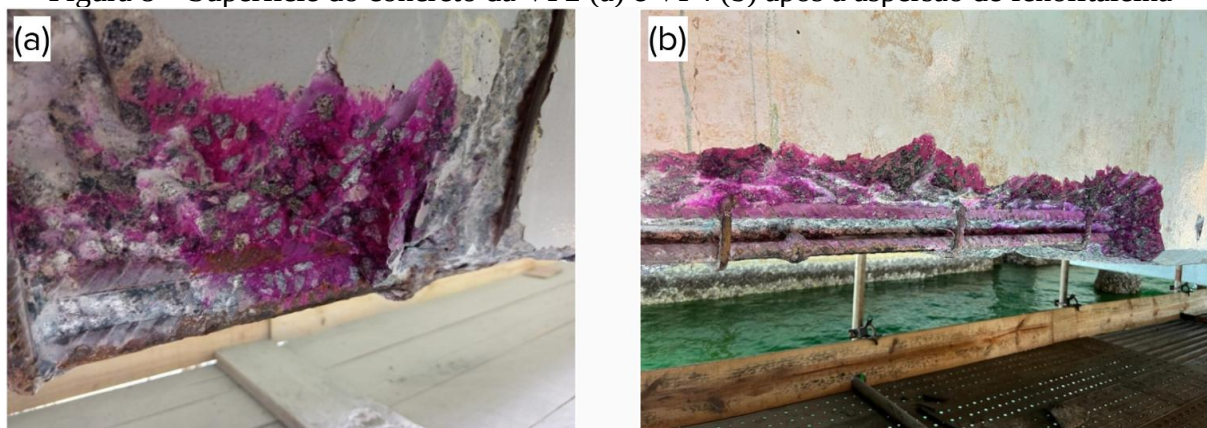
Os ensaios de verificação da profundidade de carbonatação indicaram a manutenção da alcalinidade do cobrimento na quase totalidade das seções avaliadas. Observou-se coloração característica púrpura em praticamente toda a espessura do concreto analisado, evidenciando valores de pH compatíveis com a condição passivante das armaduras, conforme ilustrado na Figura 8. Esses resultados confirmam que o processo de carbonatação não se configurou como mecanismo relevante de deterioração para os elementos estruturais analisados.

Figura 8 – Superfície do concreto da VP2 (a) e VP4 (b) após a aspersão de fenolftaleína

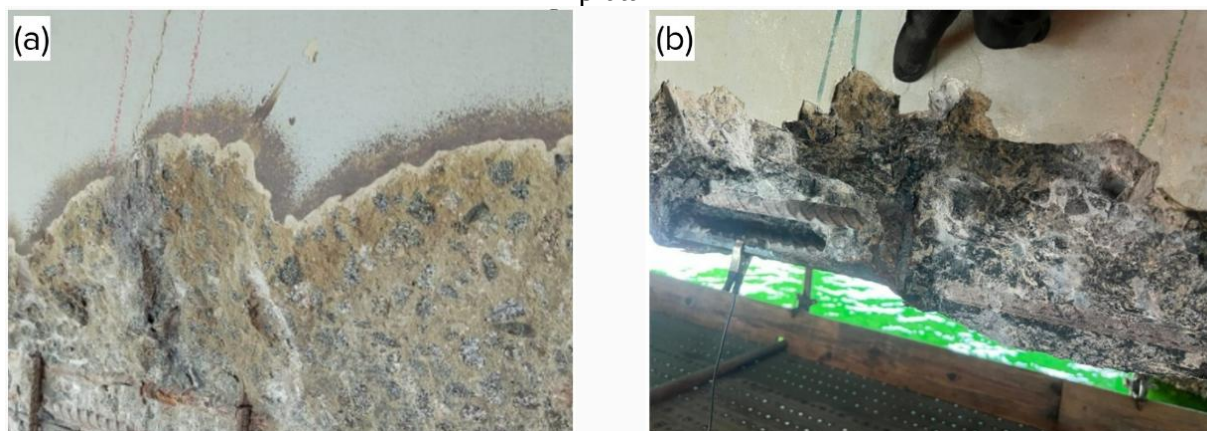
Os ensaios evidenciaram predominantemente coloração marrom nas áreas sem contaminação, característica da ausência de cloretos livres reativos. Nas regiões onde ocorre a presença de íons cloreto, a reação química entre o nitrato de prata e o íon cloreto resulta na formação de cloreto de prata ( $\text{AgCl}$ ), identificado visualmente por coloração esbranquiçada.

No caso em análise, as áreas esbranquiçadas apresentaram-se com espessuras contaminadas insignificantes (Figura 9), não atingindo o cobrimento das armaduras, conforme indicado nas figuras apresentadas. Esses resultados corroboram para a conclusão de que o ingresso de cloretos pelo concreto de cobrimento íntegro foi desprezível, apresentando excelente comportamento frente aos agentes agressivos, e reforçando o entendimento de que a deterioração observada está associada a vias preferenciais de transporte, notadamente as fissuras pré-existentes.

Figura 9 – Superfície do concreto da VP2 (a) e VP4 (b) após a aspersão de solução de nitrato de prata

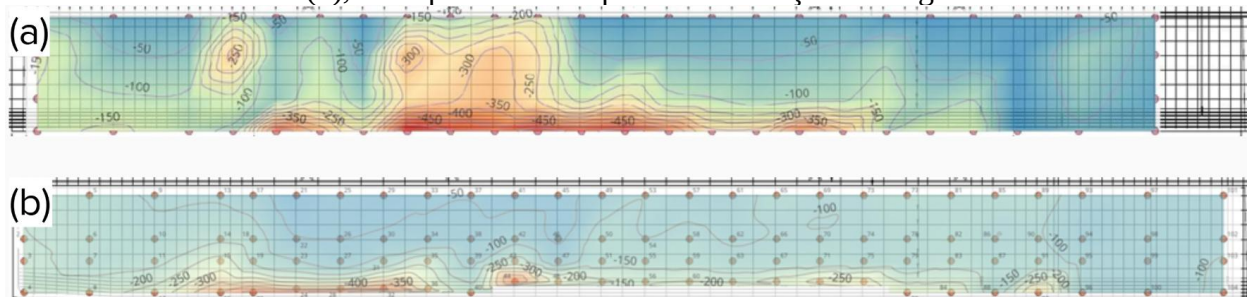
As leituras mais eletronegativas concentraram-se nas regiões inferiores das vigas longitudinais, e em alguns pontos, nas regiões superiores das vigas, coincidindo com as fissuras, o que indica maior

atividade eletroquímica nas zonas afetadas por fissuras e ingresso localizado de agentes agressivos. Nas demais regiões, os potenciais permaneceram acima de  $-200$  mV, indicando condição passiva das armaduras, compatível com o bom desempenho observado nos ensaios de penetração de cloretos e de carbonatação. A Figura 10 apresenta o mapa dos contornos equipotenciais

Figura 10 – Contornos de equipotenciais da viga VP2 do primeiro vão (a) e VP4 do terceiro vão (b), sobrepostas com a planta de armação das vigas
