Fwd: Assunto: Re: [comunidadeTQS] Dúvida sobre classe de agressividade

Por uma coincidência neste sábado de Carnaval visitei uma academia de natação com um problema em 2 pilares. Vejam nas fotos anexas. Algumas as armaduras já estão com pintura inibidora de corrosão. Notem o cobrimento, espessura do revestimento e as pastilha cerâmicas. A cerâmica está até 1,50 aproximadamente. Observado: na área da cerâmica a corrosão da foto. Na parte superior com pintura absolutamente nada.

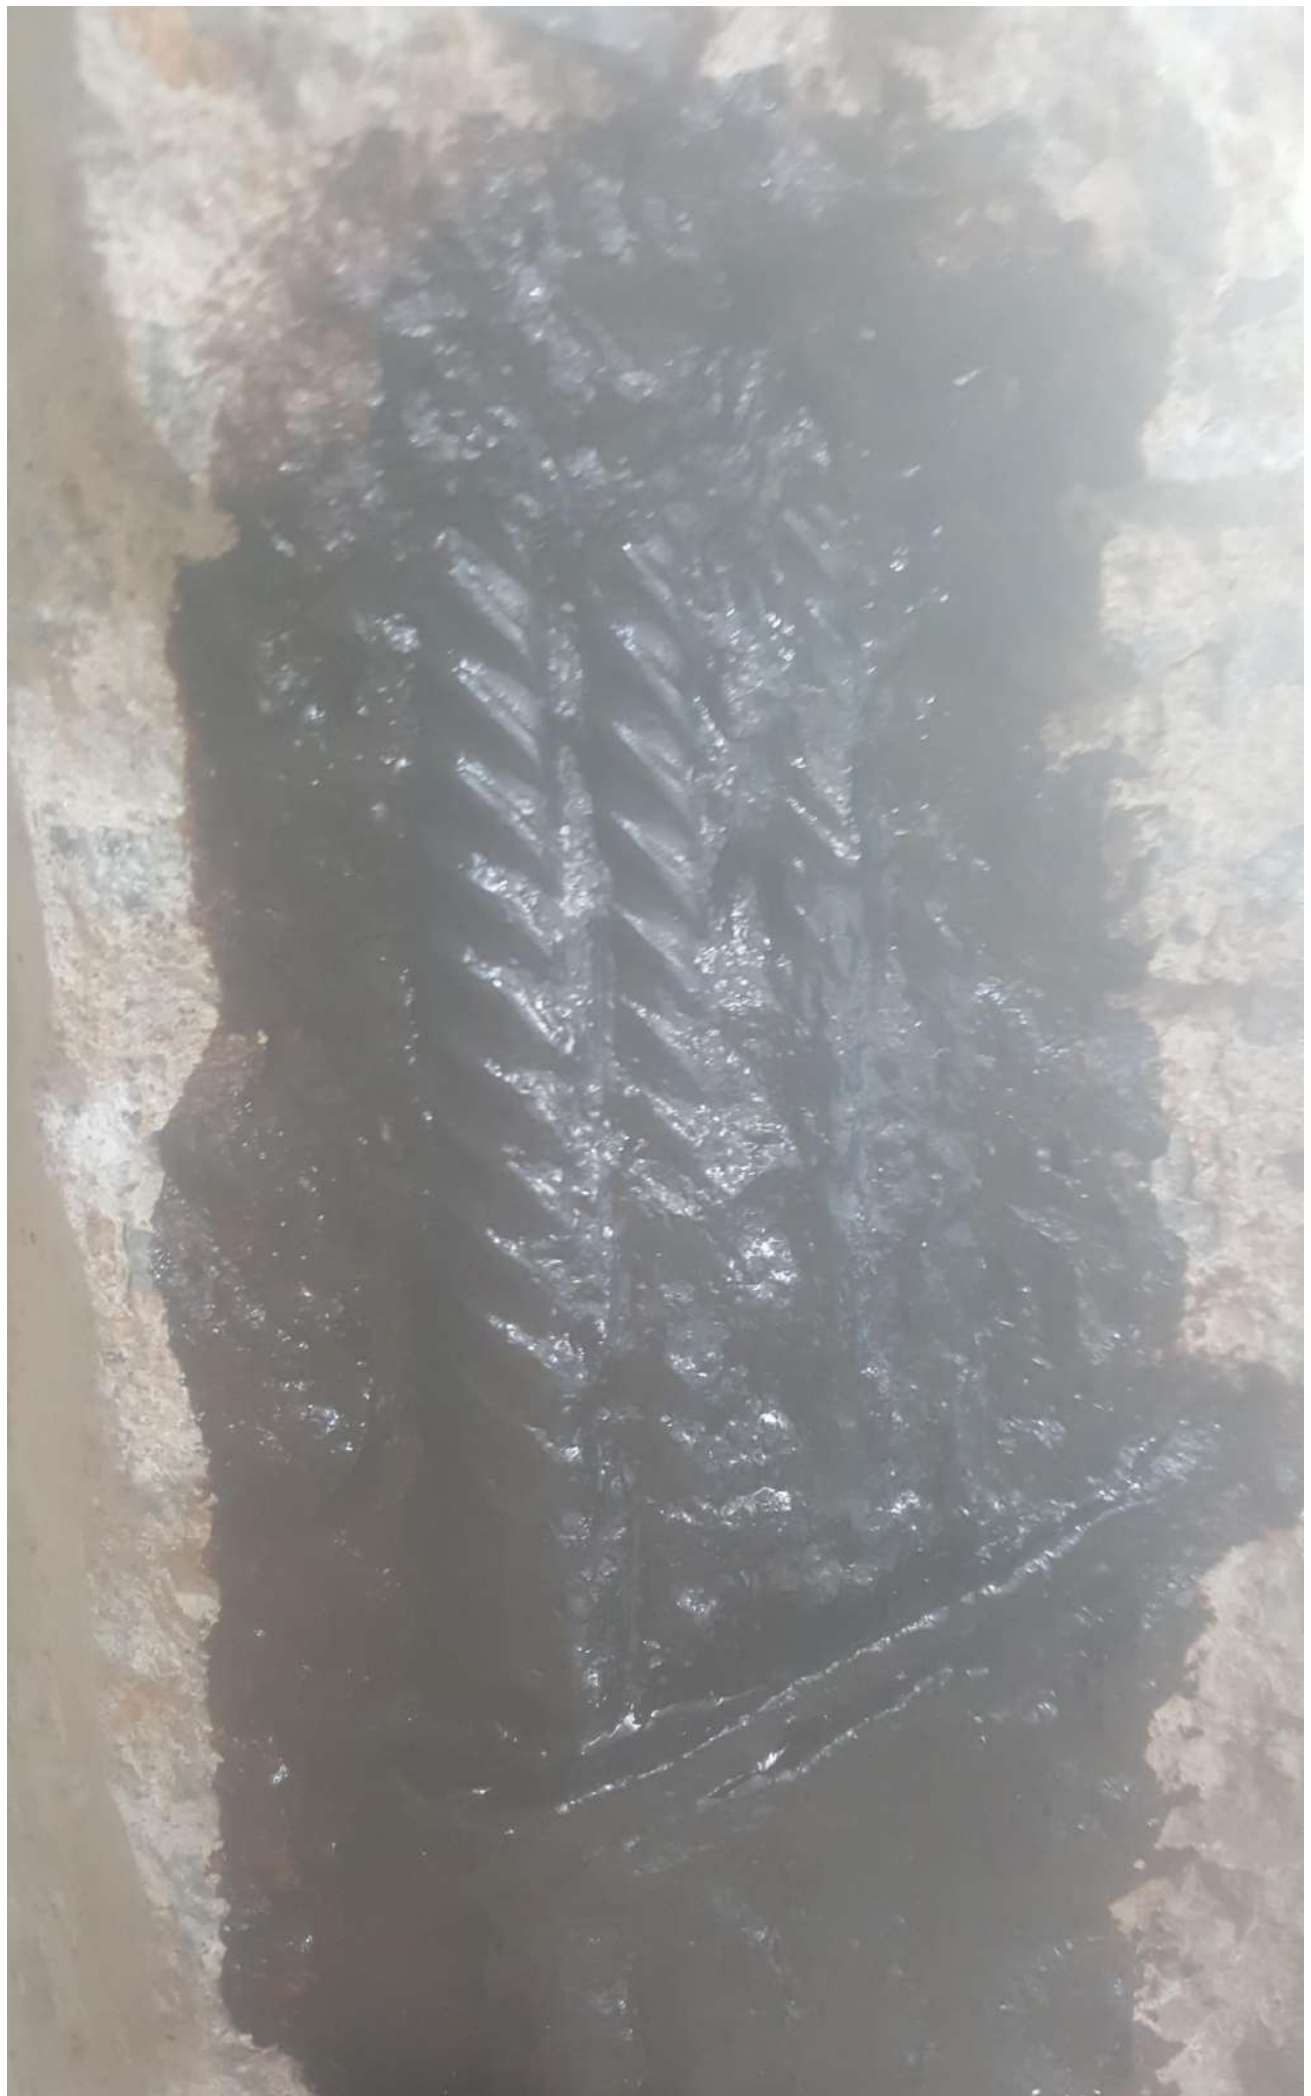
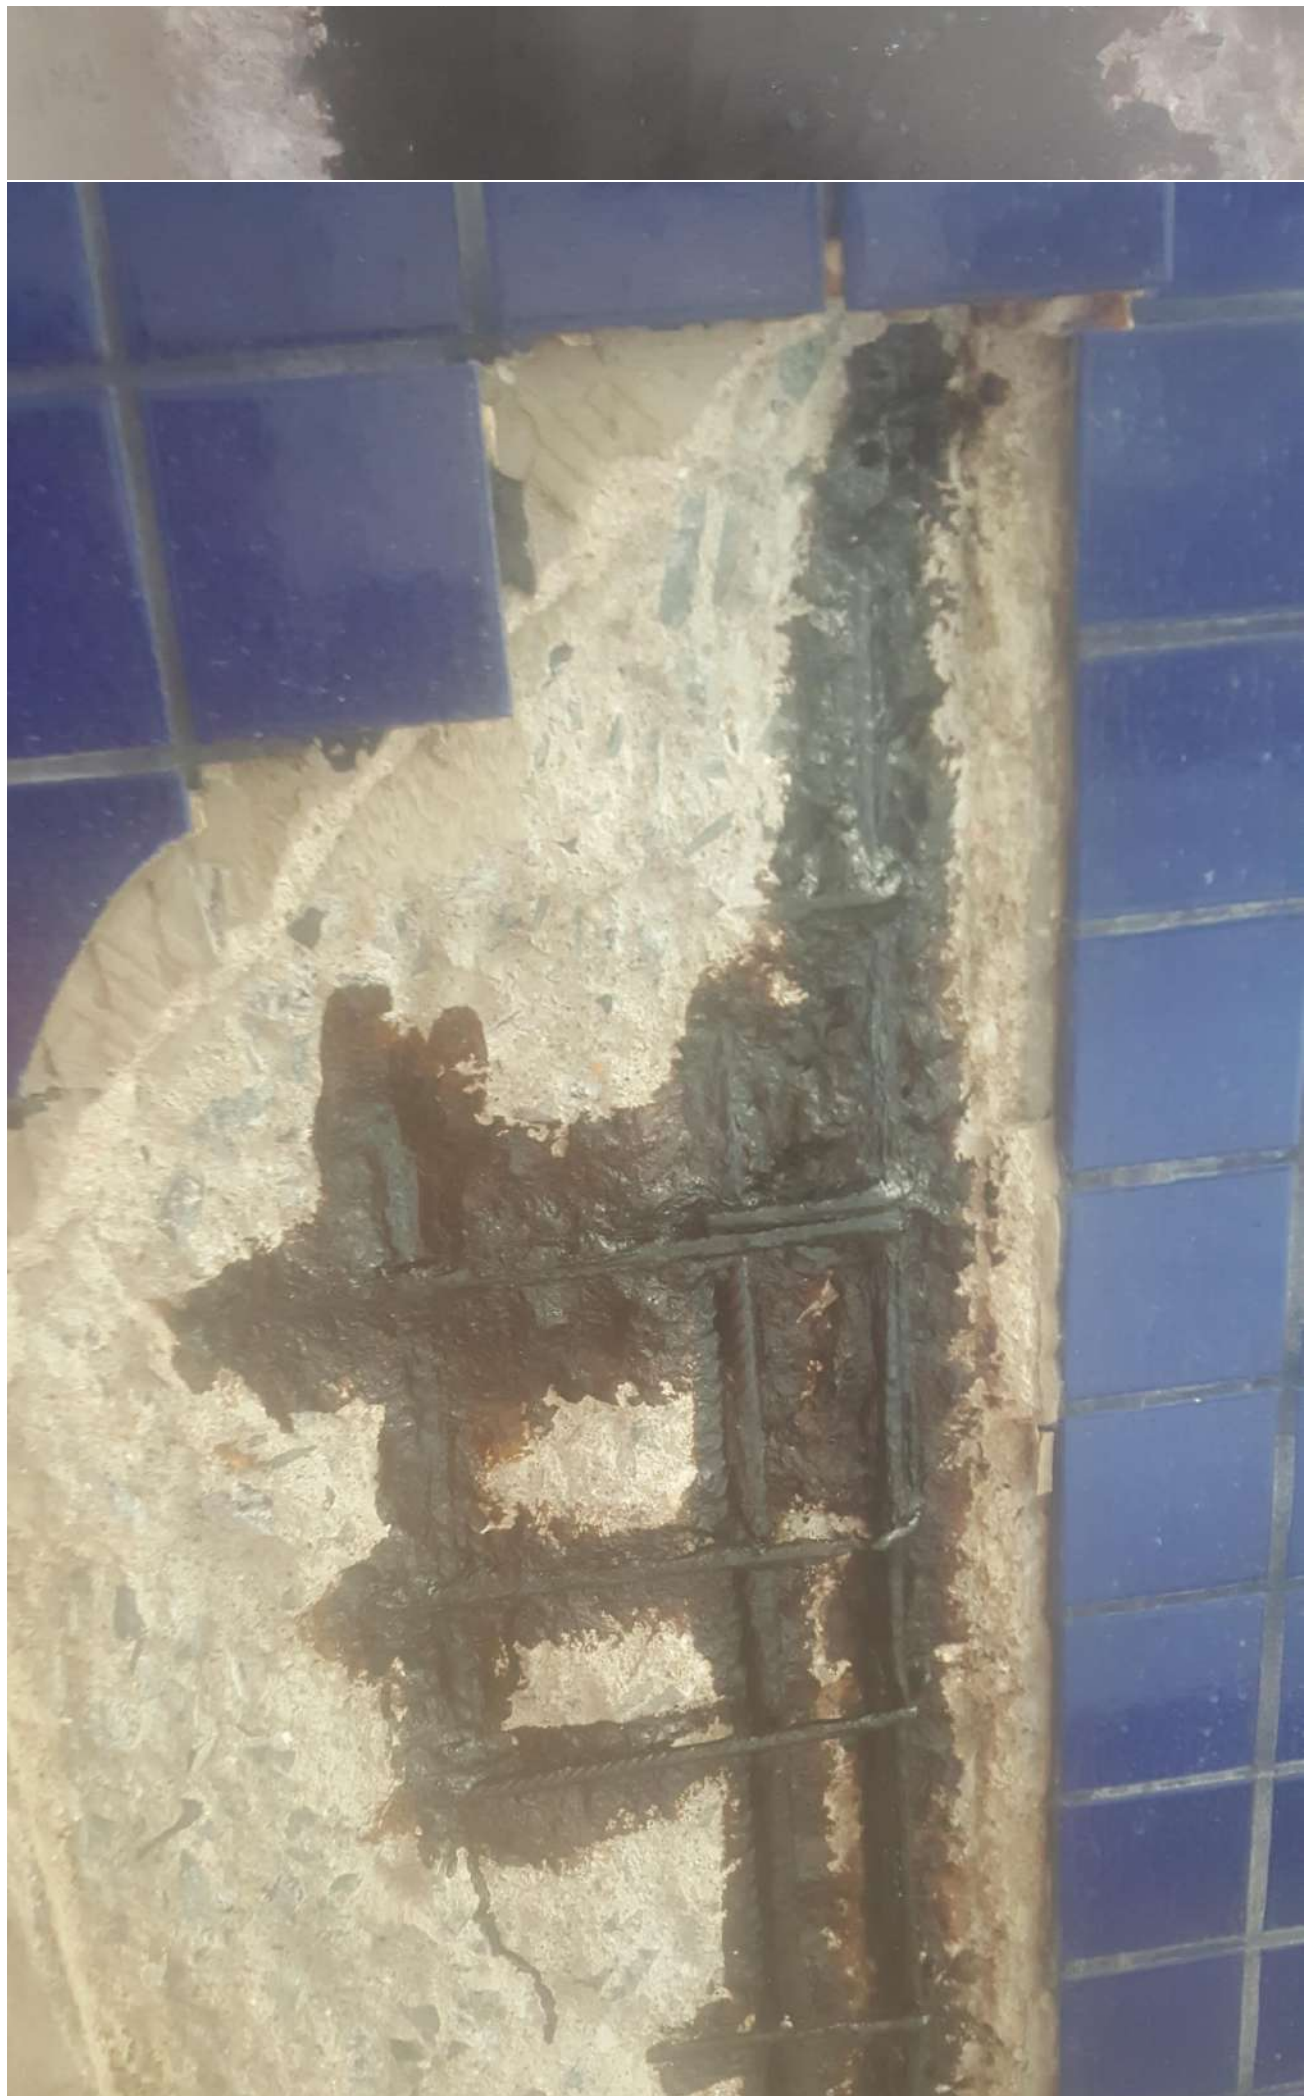
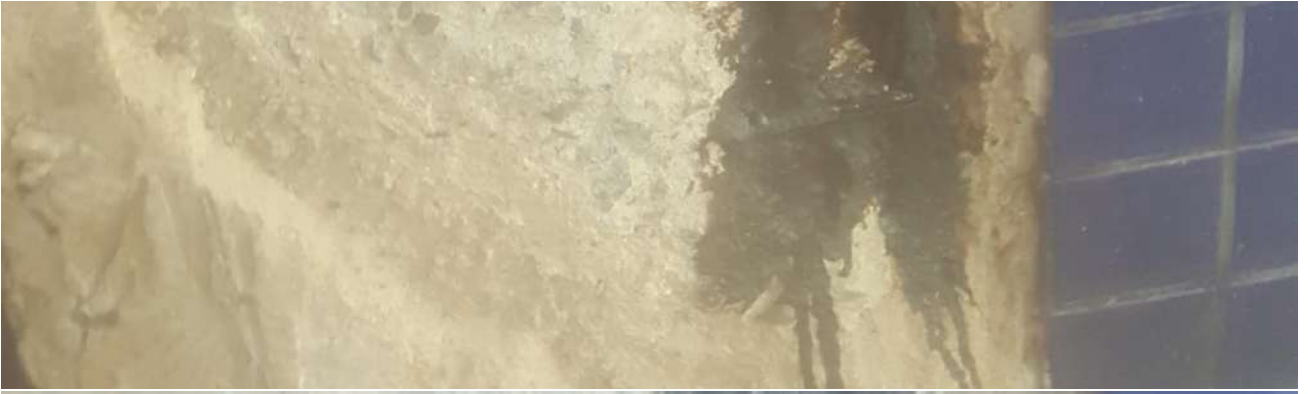
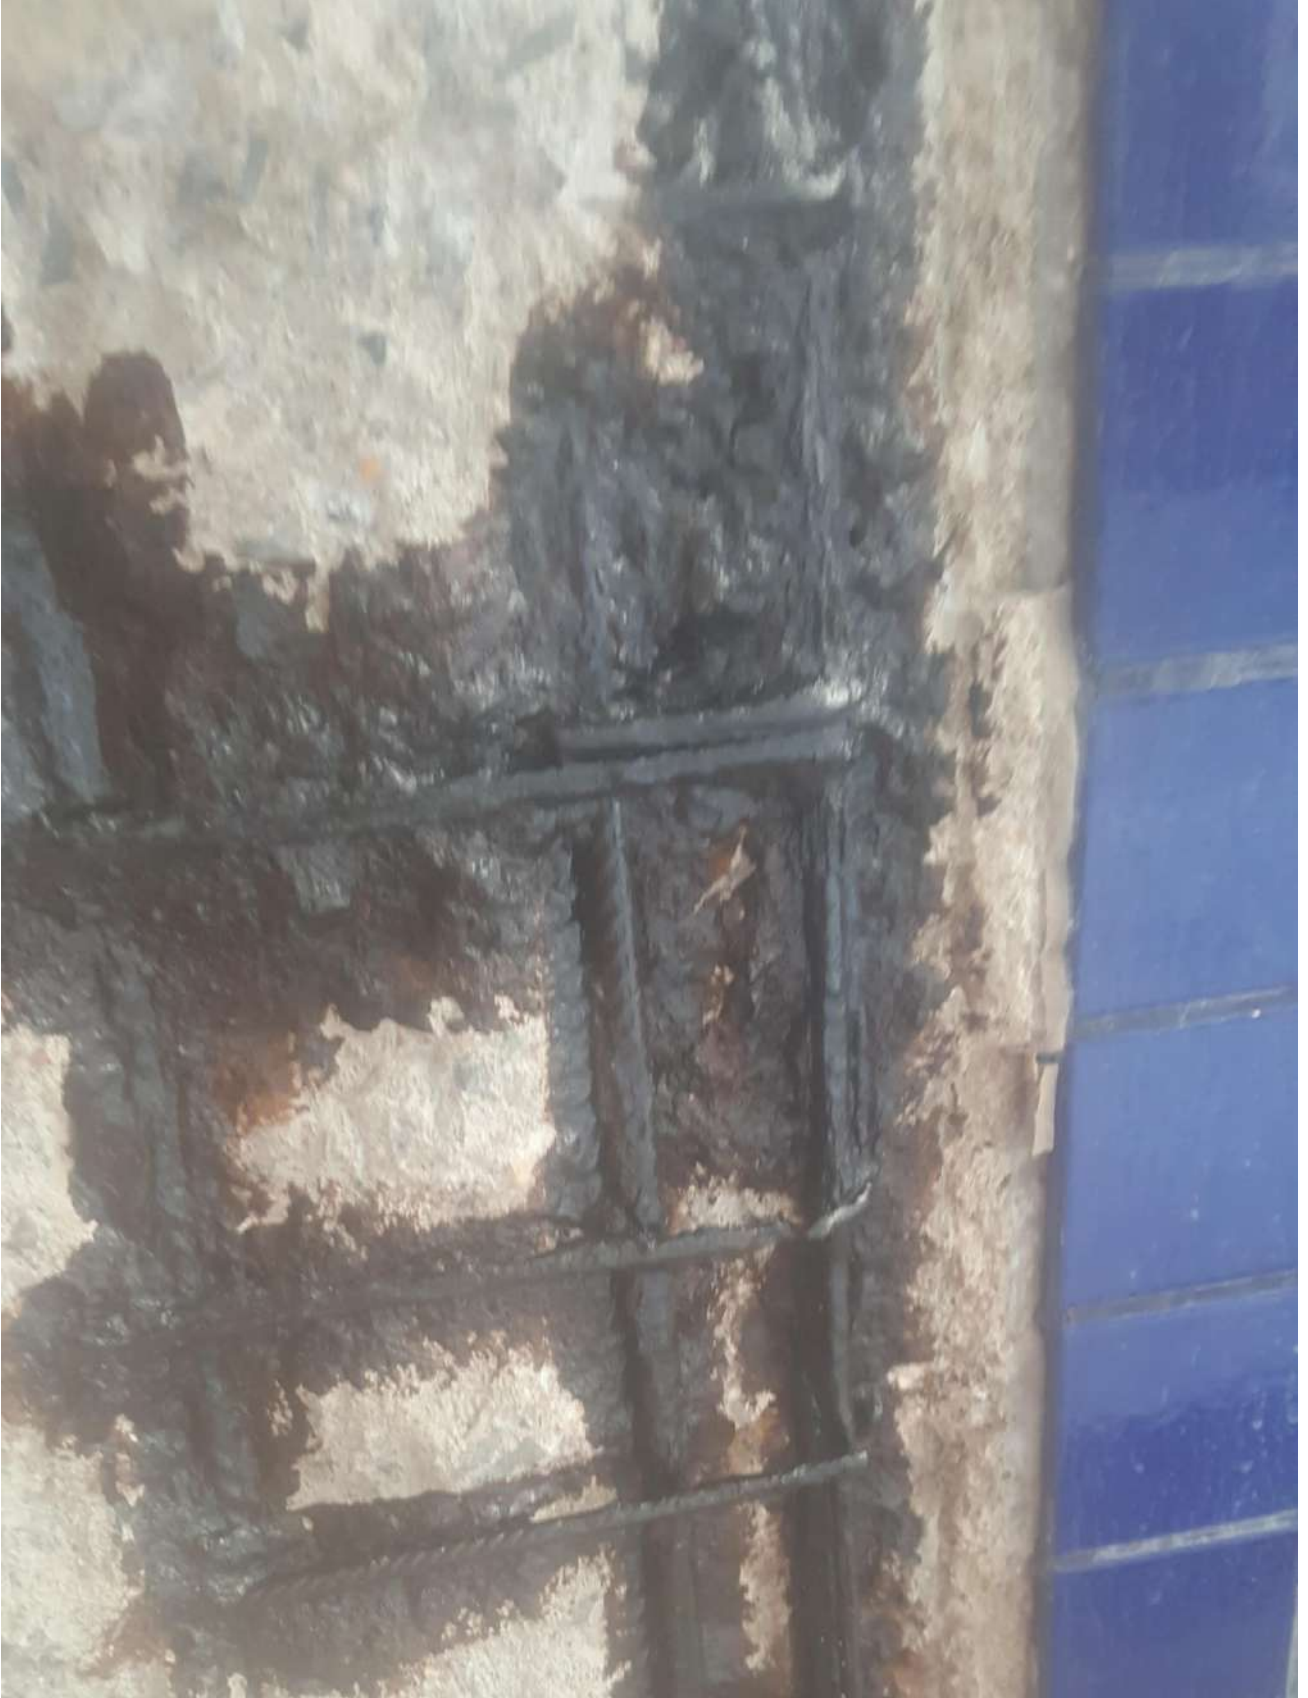
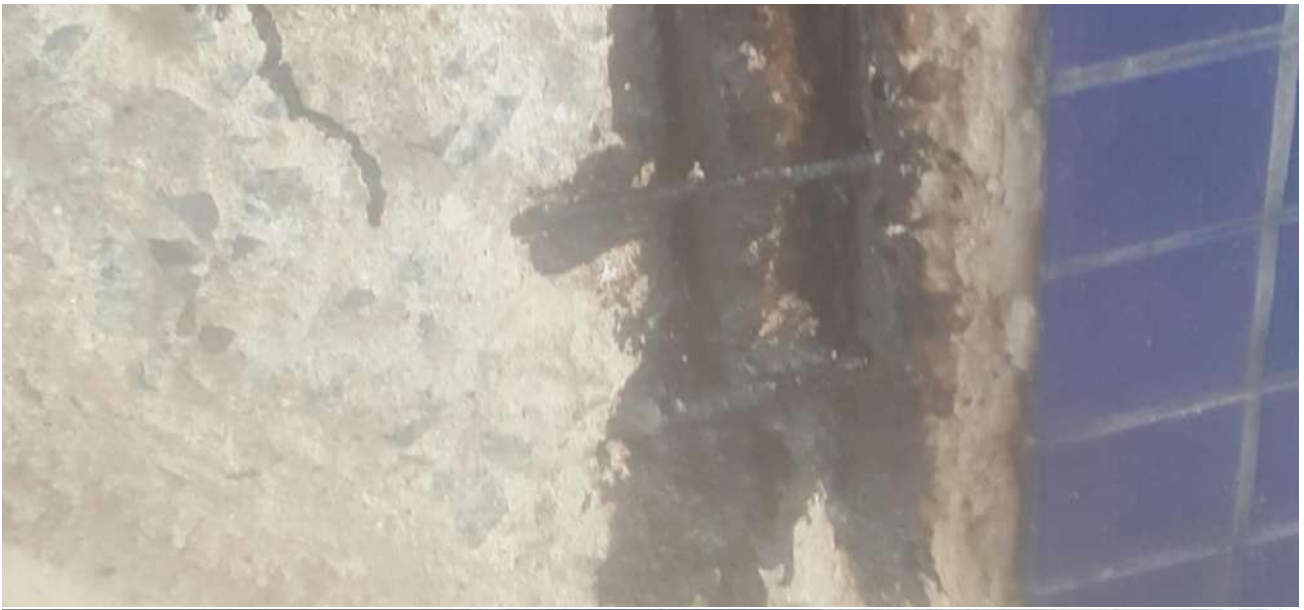
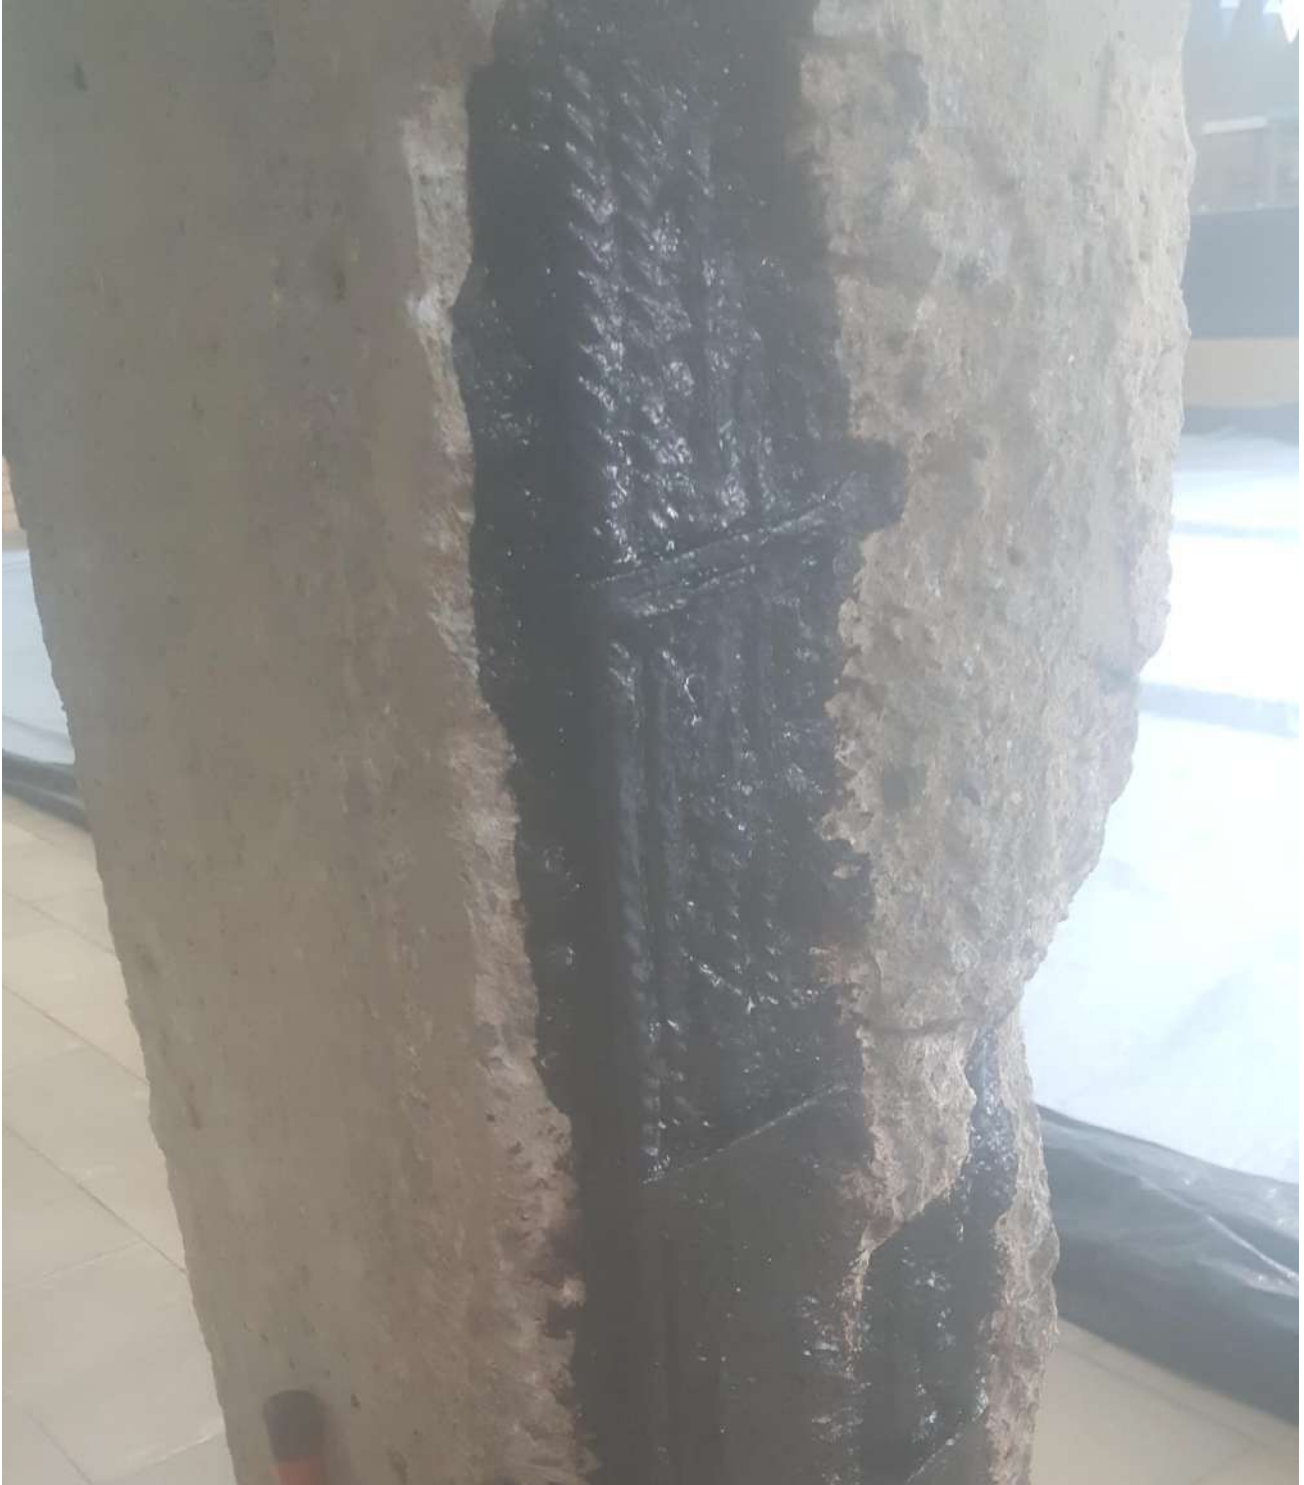
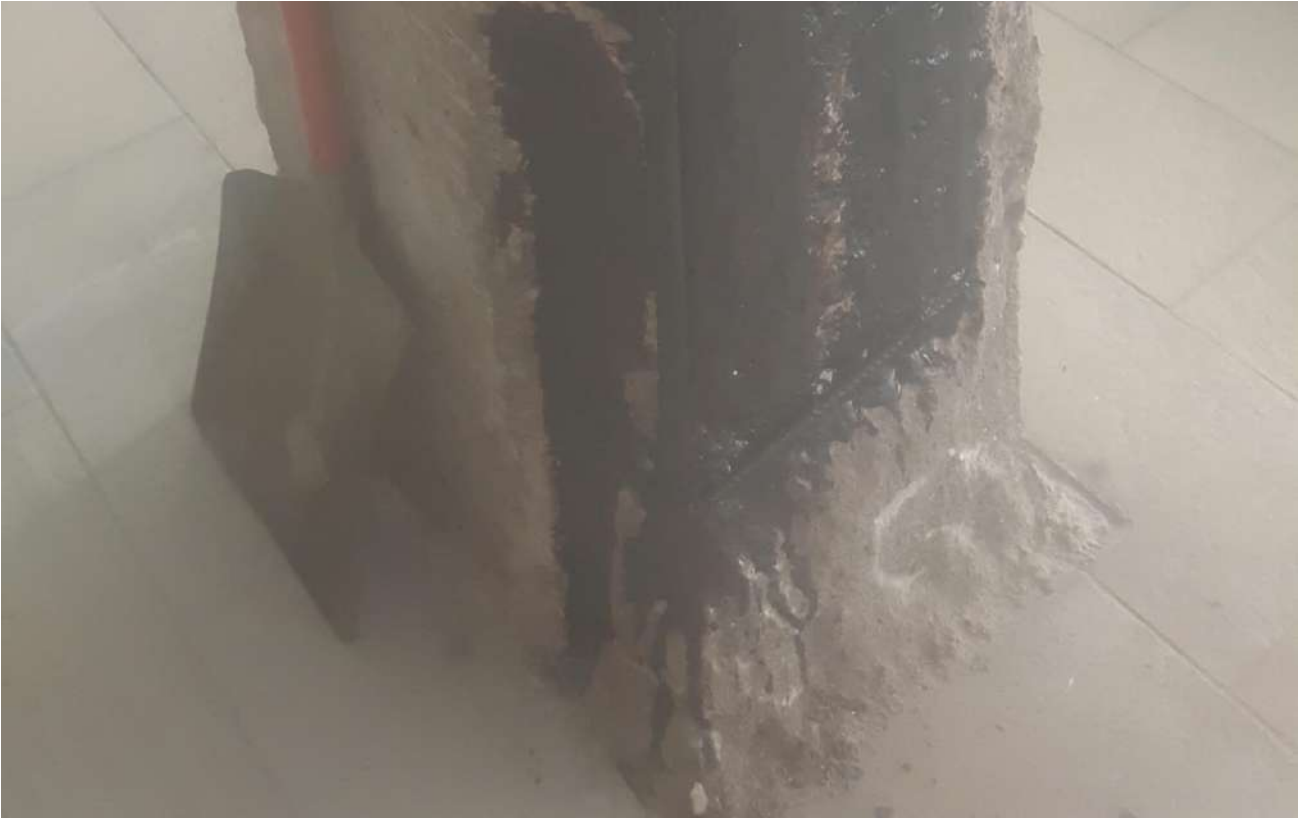
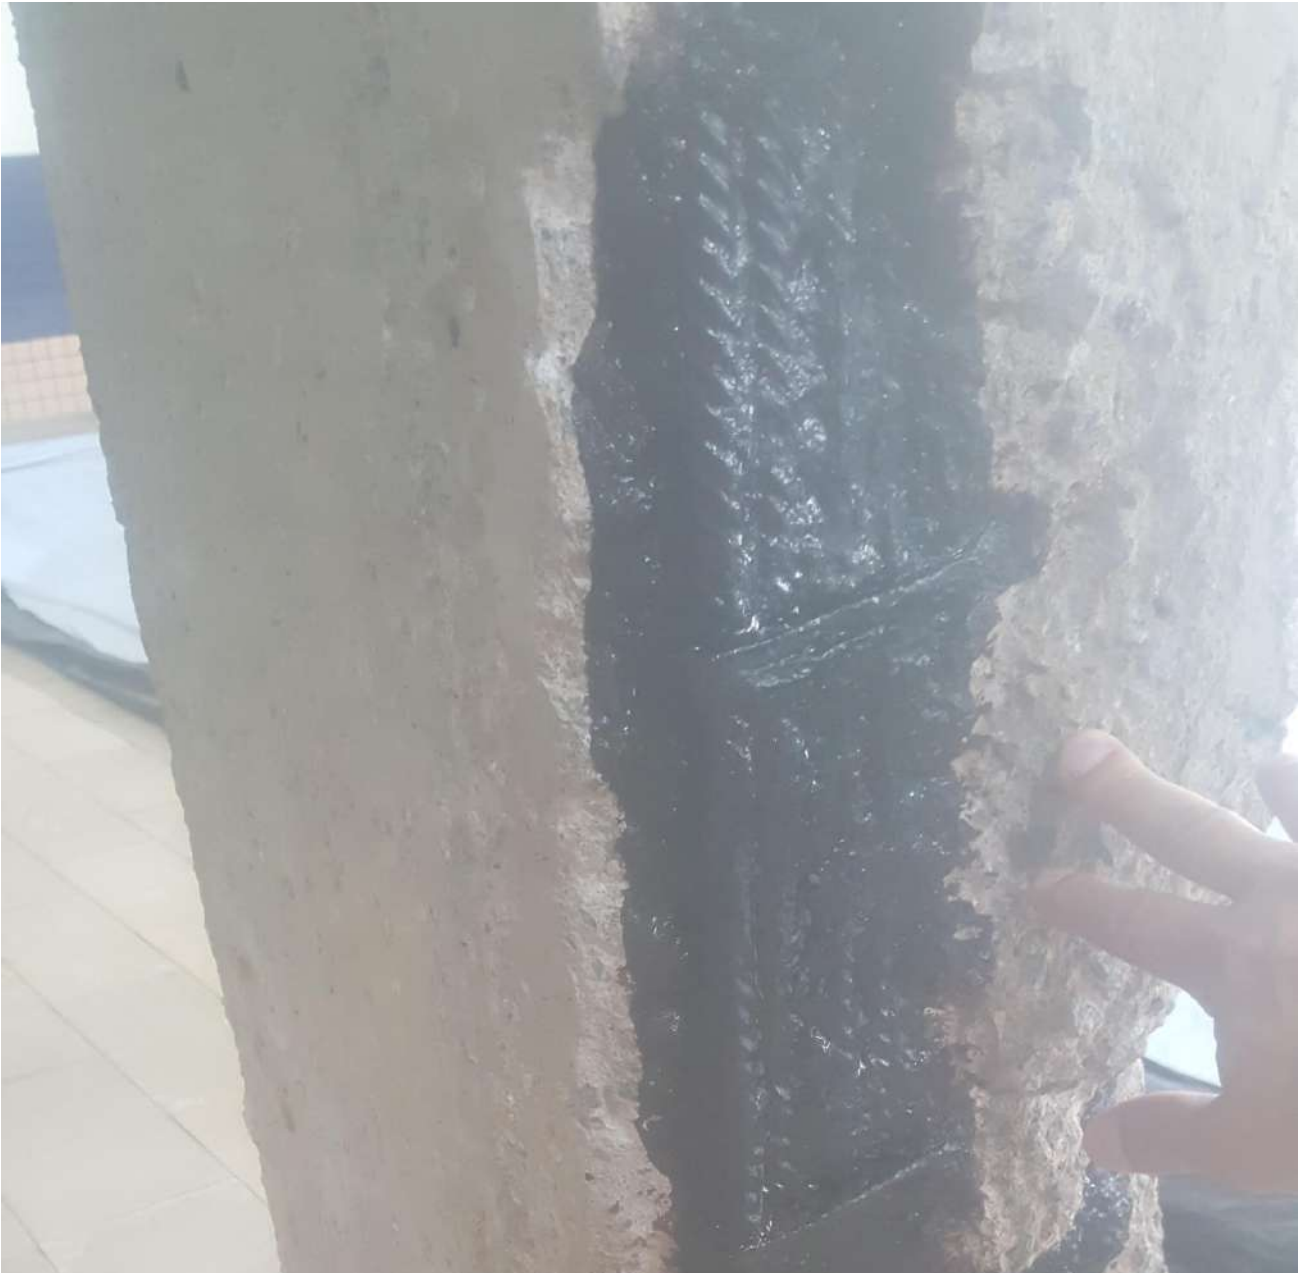
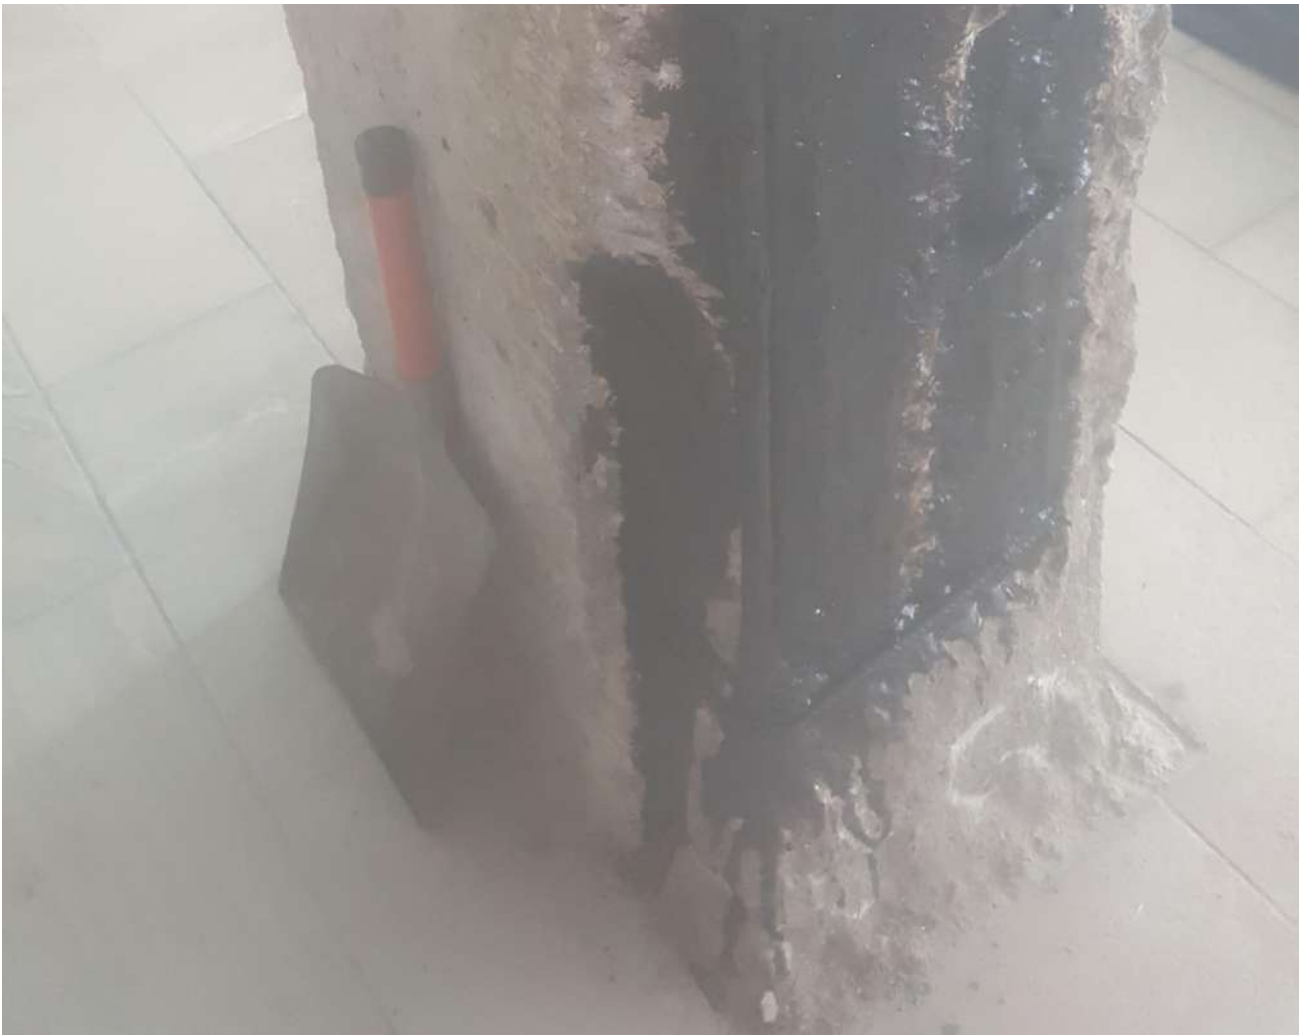
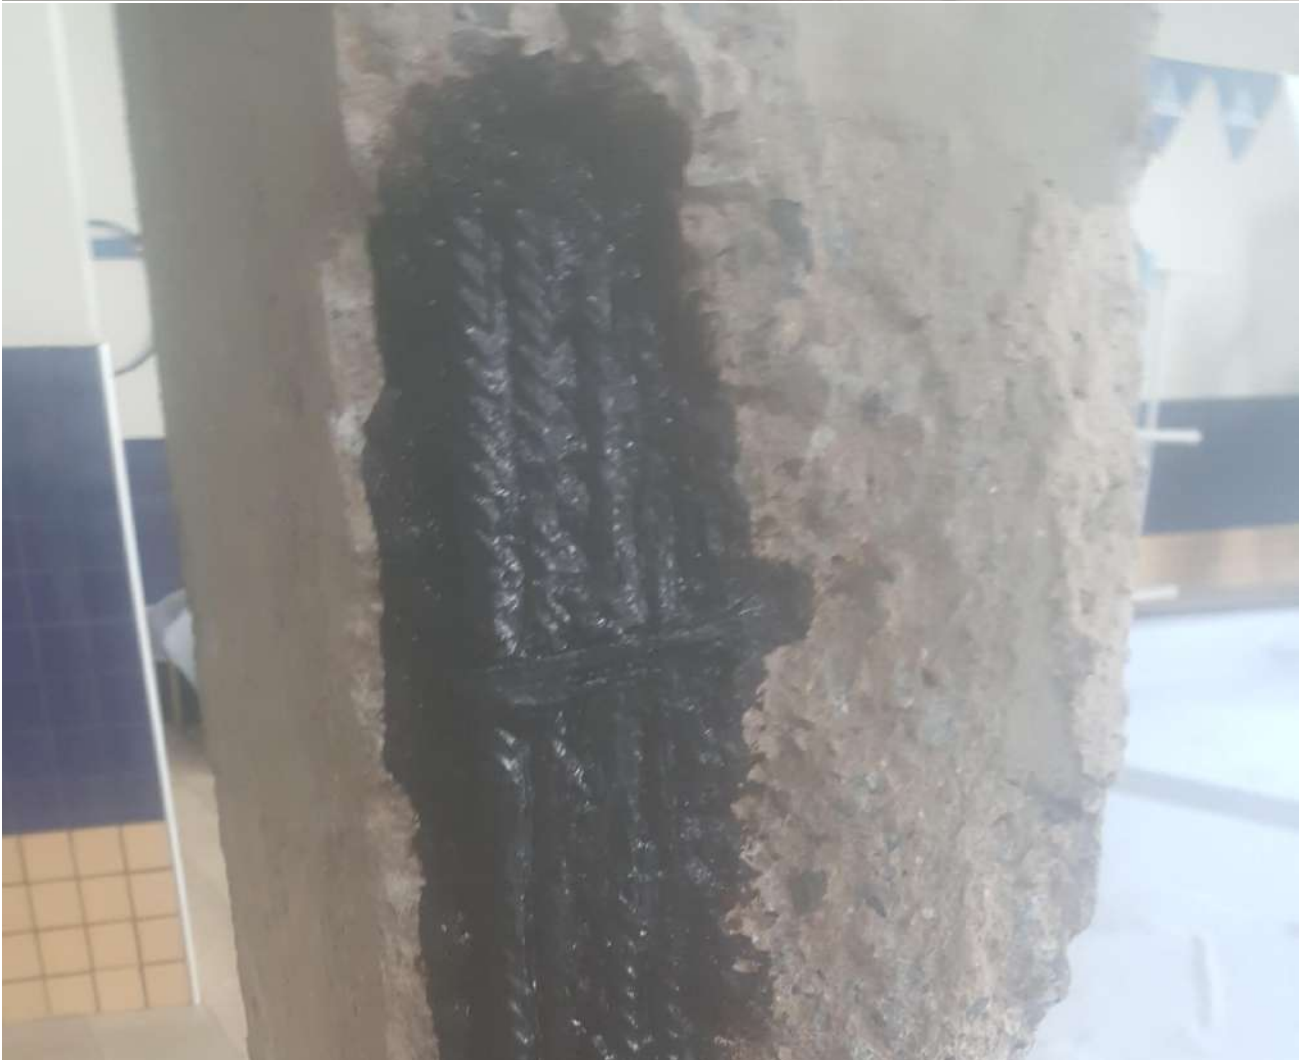
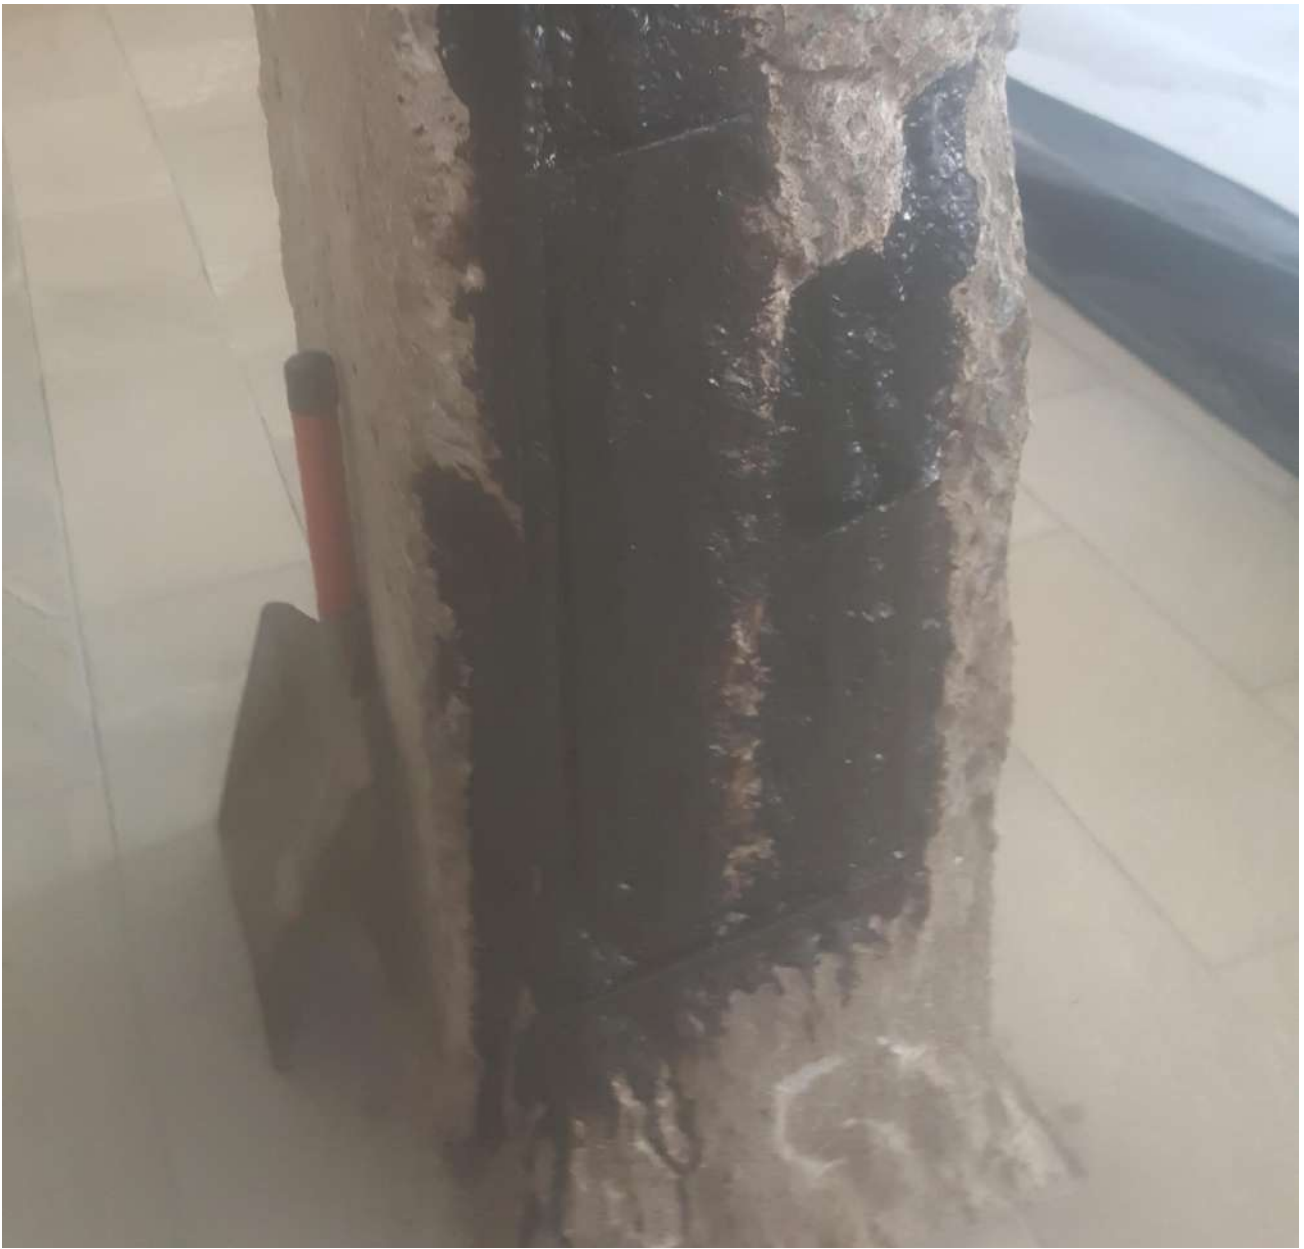
Como eu já enfrentei muitos problemas de corrosão de armaduras em pilares revestidos com pastilhas e cerâmicas vou arriscar qual é o problema. A pergunta seria: porque pastilhas e cerâmicas assentados sobre argamassas ricas de cimento parecem acelerar o processo de corrosão das armaduras quando, em princípio, teriam tudo para proteger?

Resposta: Em primeiro lugar porque é preciso retirar o papel onde estão coladas as pastilhas e certas cerâmicas. E como é retirado esse papel? Geralmente lavando com ácido muriático que é ácido clorídrico comercial, ou seja o pior dos agressivos. Em segundo lugar porque é usual, corriqueiro e faz parte dos procedimentos rejuntar as juntas entre pastilhas e cerâmicas e isso se faz com rejuntas base epóxi ou base cimento. Tanto um como outro sujam as pastilhas e cerâmicas que devem ser limpas. Como? Com ácido muriático (ácido clorídrico comercial) que é o mais agressivo de todos. Finalmente em terceiro lugar vem a limpeza e renovação do rejunte e nova limpeza. Em geral tudo com uso de ácido muriático.

Se não for isso está muito perto disso e poderia também ser que as argamassa e aditivos usados no assentamento e rejuntamento estão com cloretos. Para evitar isso sempre mando ensaiar as argamassas e rejuntas e aditivos antes de usar para saber o teor de cloretos deles.
