## TECNOLOGIA DO CONCRETO PARA ESTRUTURAS

*"do Laboratório de Pesquisa ao Canteiro de Obras"*

**Carlos Brites  
Paulo Helene**  
*Diretores PhD Engenharia*

# Colapsos e Acidentes Envolvendo Estruturas de Concreto

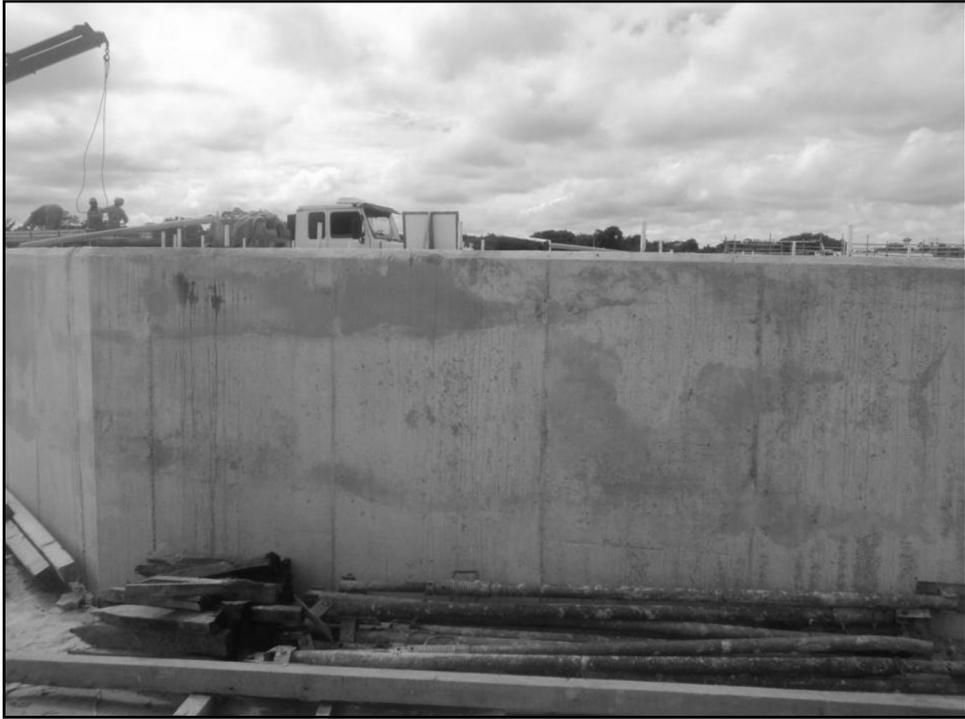
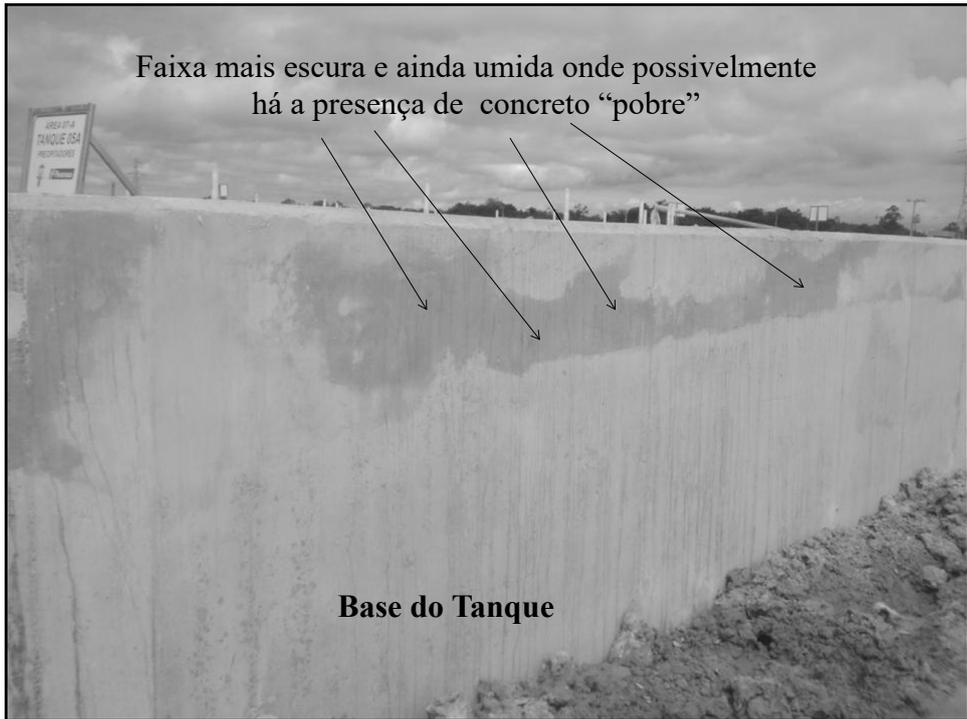
**6 caminhões  
com  $f_{ck}$  de 8MPa a 12MPa**

- o Motorista não percebeu?
- quem realizou o controle de aceitação do concreto deixou passar?
  - o bombista não reclamou?
- o Mestre de obras não percebeu?
  - o Engenheiro viu?

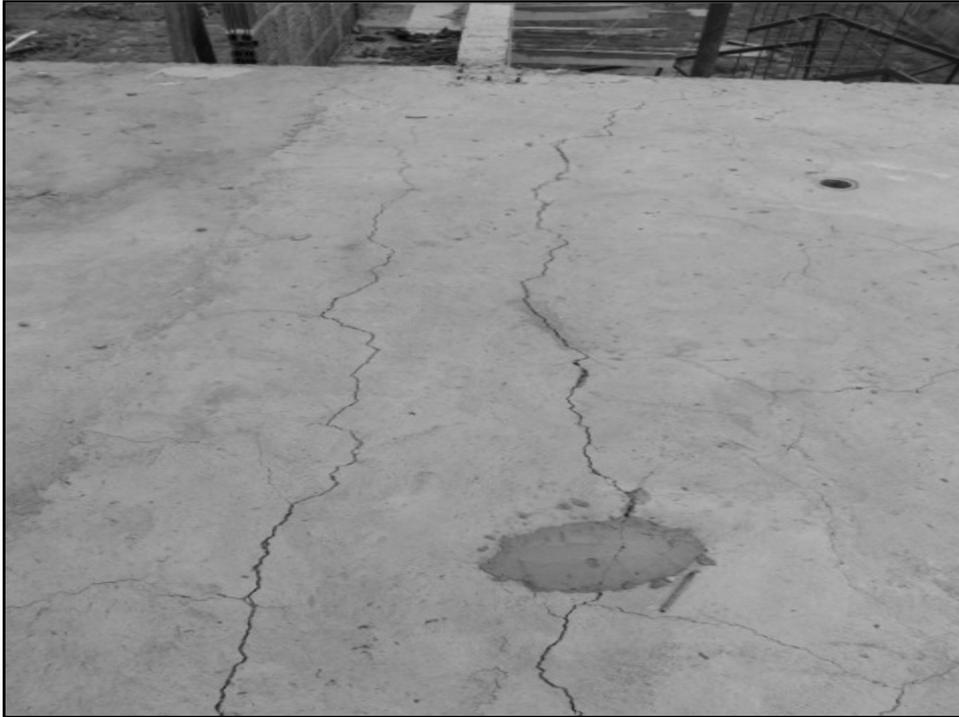
**2009**  
**fissuras em lajes**  
*obra nova*

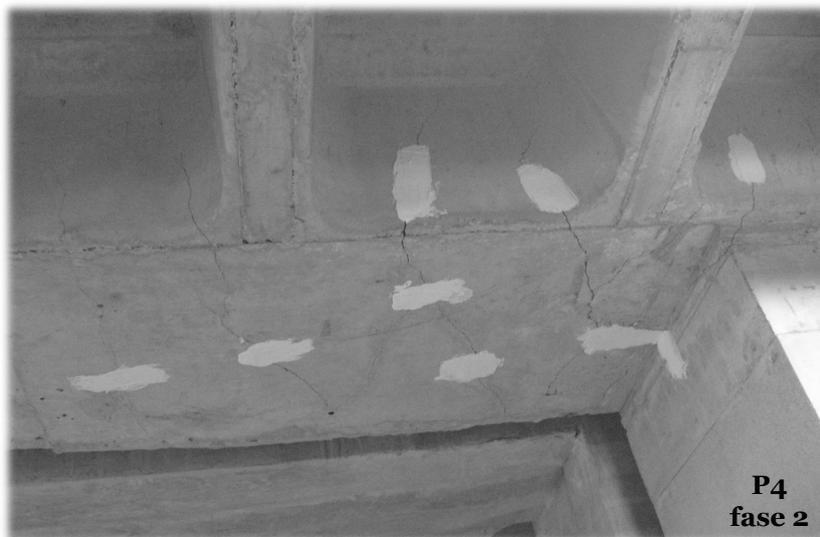
**Fissuras em Vigas**

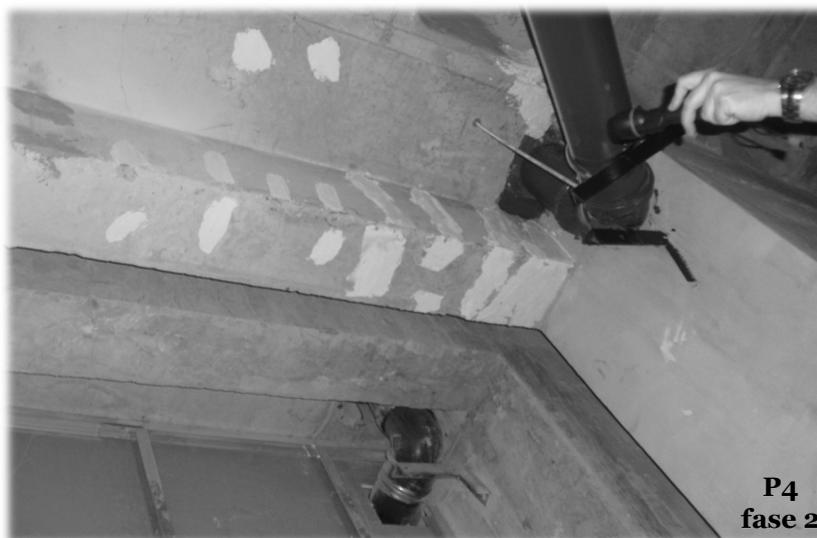
**Fissuras em Vigas**

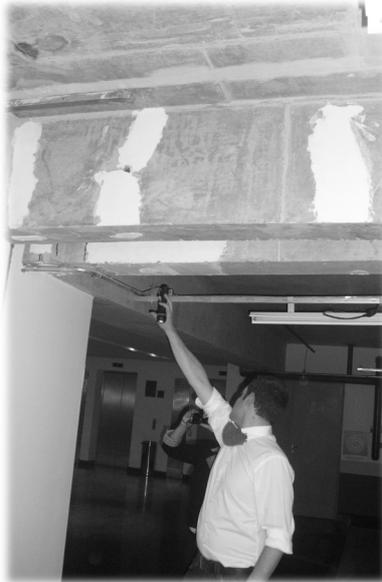
**Desnivelamento e fissuras em vigas**
