**OCORRÊNCIA DA REAÇÃO ÁLCALI-AGREGADO EM BLOCOS  
DE CONCRETO DE FUNDAÇÕES NA CIDADE DO RECIFE-PE**

**PIRACICABA  
NOVEMBRO/2015**

**MONOGRAFIA ELABORADA POR EXIGÊNCIA DA  
DISCIPLINA TRABALHO DE CONCLUSÃO DE  
CURSO II - TCC II, SOB ORIENTAÇÃO DA PROF<sup>a</sup>  
PATRÍCIA TOLAINE DO AMARAL E SUPERVISÃO  
DO PROF. FRANCISCO CARLOS CASTRO LAHÓZ**

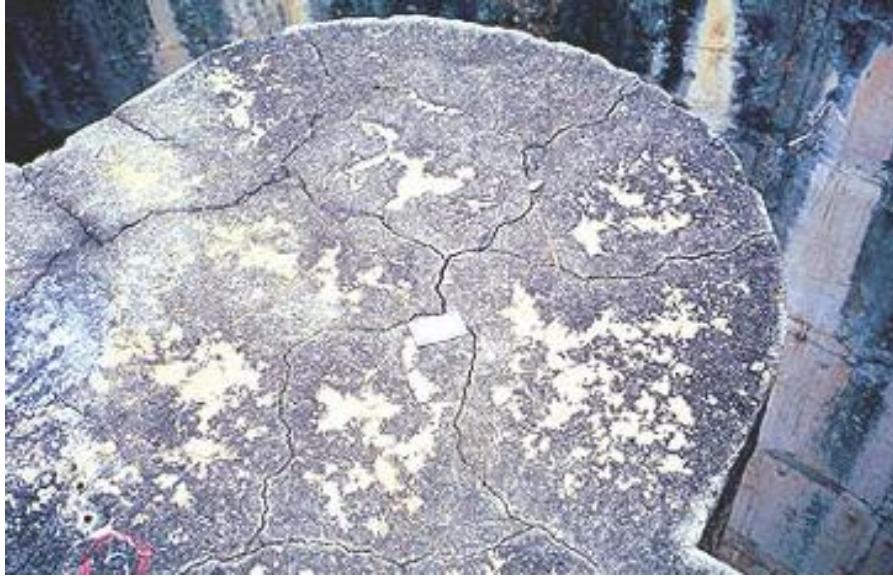
**Figura 1** - Topo de pilar de vertedouro de barragem com fissuras típicas da RAA

Segundo Mehta & Monteiro (1994), a expansão e fissuração (cujo exemplo se verifica na Figura 1) em virtude da reação álcali-agregado acarretam em perda de resistência, elasticidade e durabilidade do concreto, comprometendo o desempenho da estrutura.

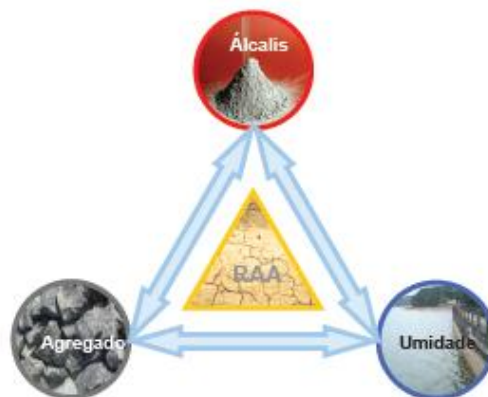
**Figura 2** - Fatores essenciais para formar a RAA deletéria

De maneira ampla, três fatores (representados na Figura 2) são imperiosos que, atuando conjuntamente, podem desencadear a RAA, quais sejam: existência de agregado reativo, elevada concentração de hidróxidos alcalinos ( $\text{Na}^+$ ,  $\text{K}^+$  e  $\text{OH}^-$ ) na solução dos poros do concreto e a presença frequente de umidade satisfatória. Se um dos agentes não estiver presente, a reação não acontece (FOURNIER & BÉRUBÉ, 2000).

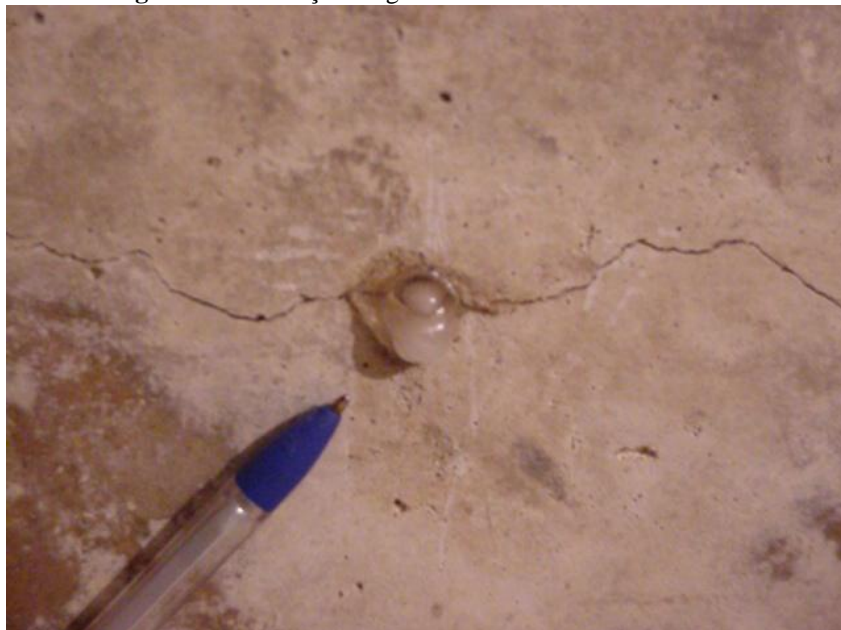
**Figura 7** - Exsudação do gel através de fissura no concreto

De acordo com Glasser (1992) apud Hasparyk (2011) é laborioso determinar a extensão das expansões. Além disso, o gel formado não é muito solúvel e comumente se acumula ao redor dos agregados (Figura 6). Às vezes, contudo, surge um gel de caráter mais fluido cuja tendência é exsudar-se na superfície do concreto durante a etapa de inchamento, conforme expresso na Figura 7.

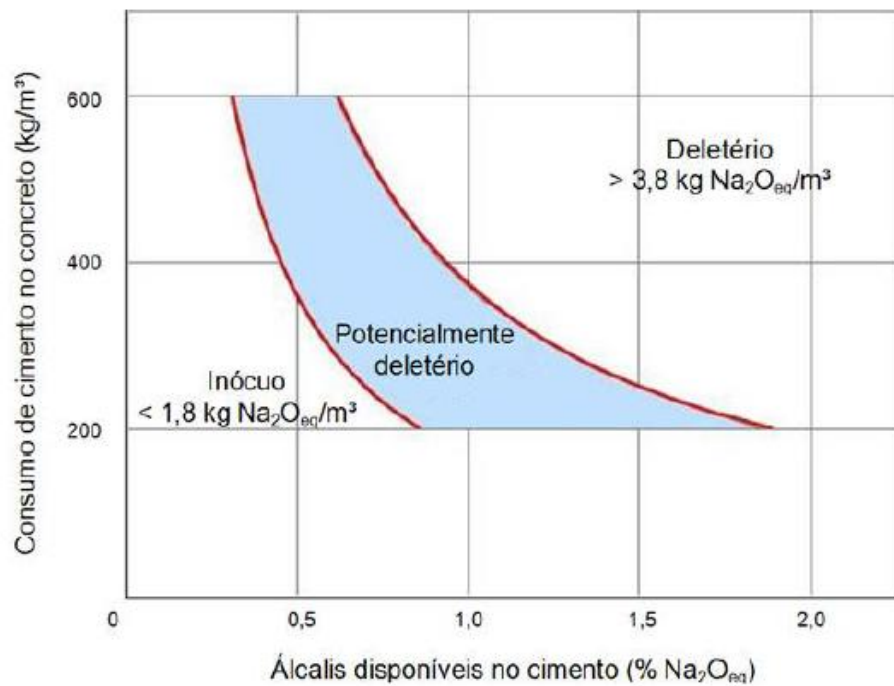
**Gráfico 2** - Relação entre os álcalis disponíveis, o consumo de cimento e o provável comportamento deletério da reação

A seguir, apresenta-se, no Gráfico 2, a classificação do comportamento da reação em razão dos álcalis disponíveis e do consumo de cimento no concreto, proposta por Oberholster, Van Aardt e Brandt, em 1983, conforme esclarece Couto (2008). No entanto, nos dias atuais essas correlações não são totalmente verdadeiras.

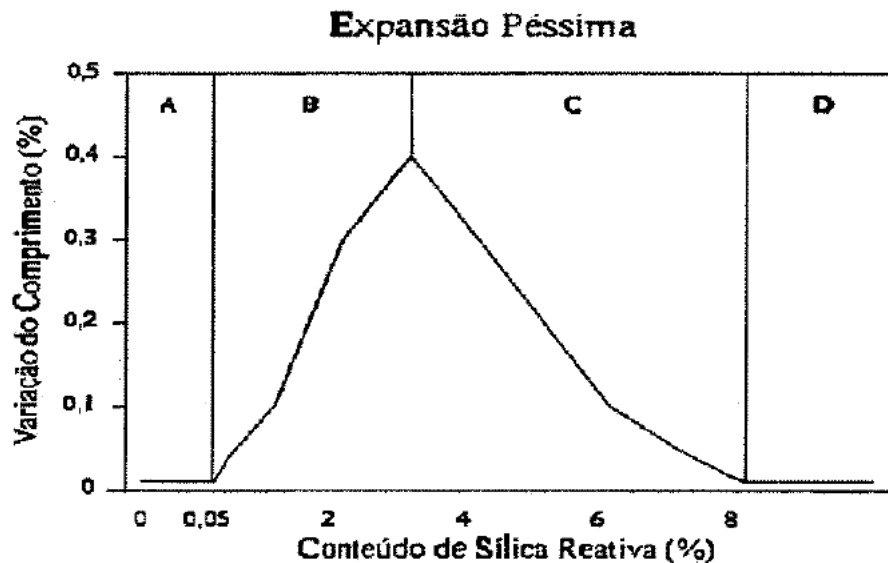
**Gráfico 3** - Expansão verificada em opala empregada como agregado reativo. Nas regiões A e D, ocorre a expansão, sem fissuração; na região B, é verificada a expansão, abundância de álcalis e fissuração; na região C, manifestam-se a expansão, fissuração e excesso de sílica reativa.

O Gráfico 3 apresenta a expansão de uma opala, estudada na seguinte conjuntura que levou à proporção péssima: relação a/c = 0,4, relação agregado/cimento = 0,75 e teor de álcalis = 6 kg/m<sup>3</sup>.

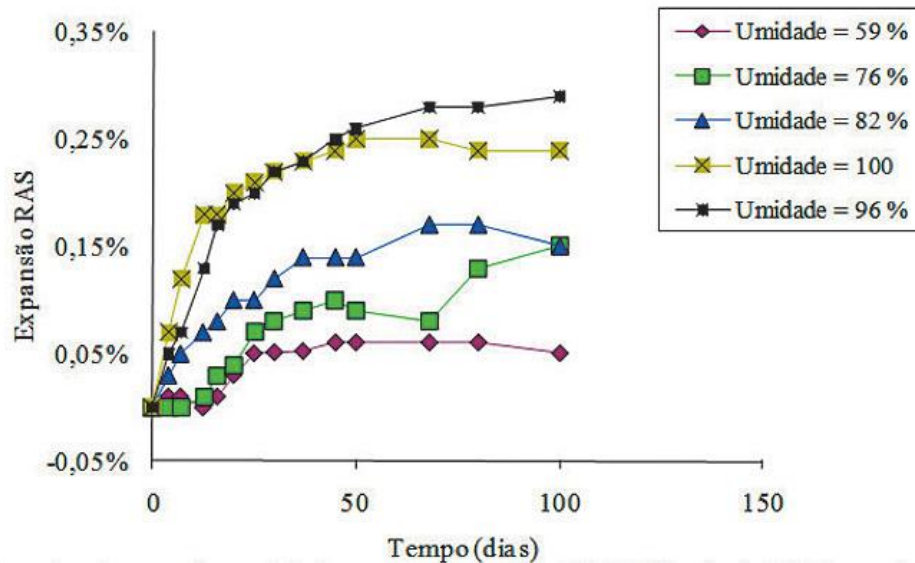
**Gráfico 4** - Ação da umidade externa no desenvolvimento das expansões

Relativamente à umidade advinda de fontes externas, é sabido que há uma ampliação na grandeza da reação quando o ambiente propicia U.R. acima de 80%, como se verifica no Gráfico 4.

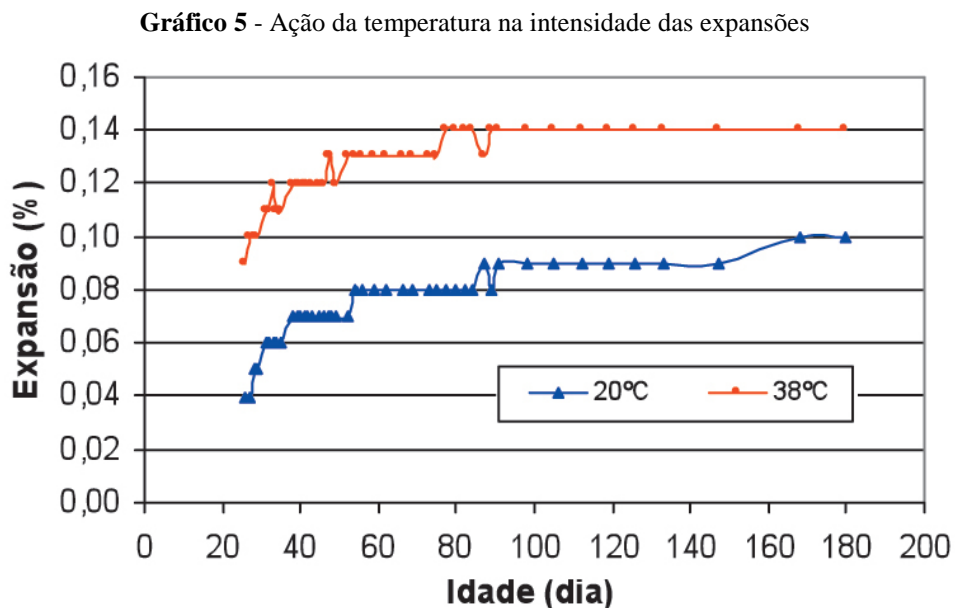
O Gráfico 5 retrata a influência da temperatura nas expansões.

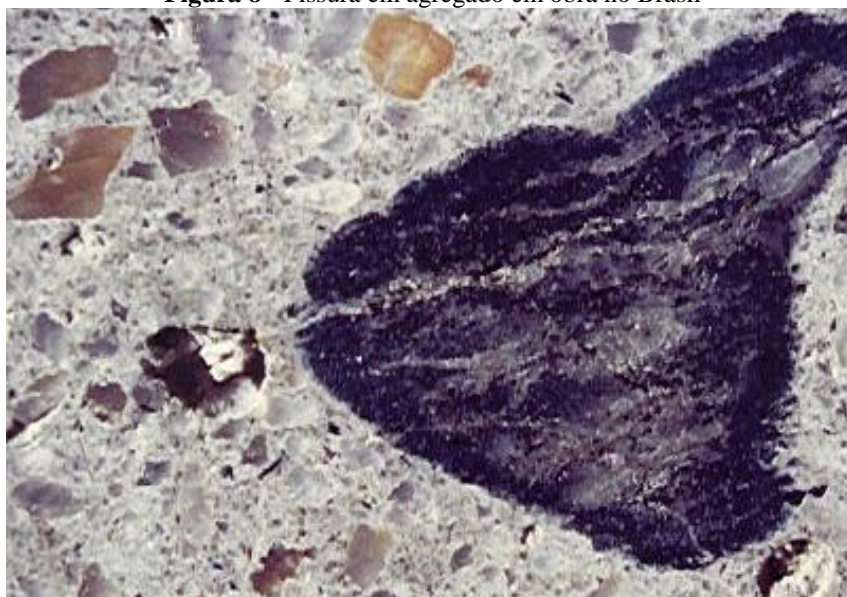
**Figura 8** - Fissura em agregado em obra no Brasil

- Fissuras nas imediações e na própria superfície dos agregados (Figura 8);
- Microfissuras no concreto, tal qual na argamassa que ocupa os vazios entre os agregados;
- Perda de aderência (descolamento) da argamassa envolta a superfície dos agregados;
- Ocorrência de bordas de reação em torno dos agregados participantes da reação com os álcalis e gel gretado ocupando os poros do concreto;
- Existência de gel exsudando ou ocupando vazios no concreto (Figura 9).

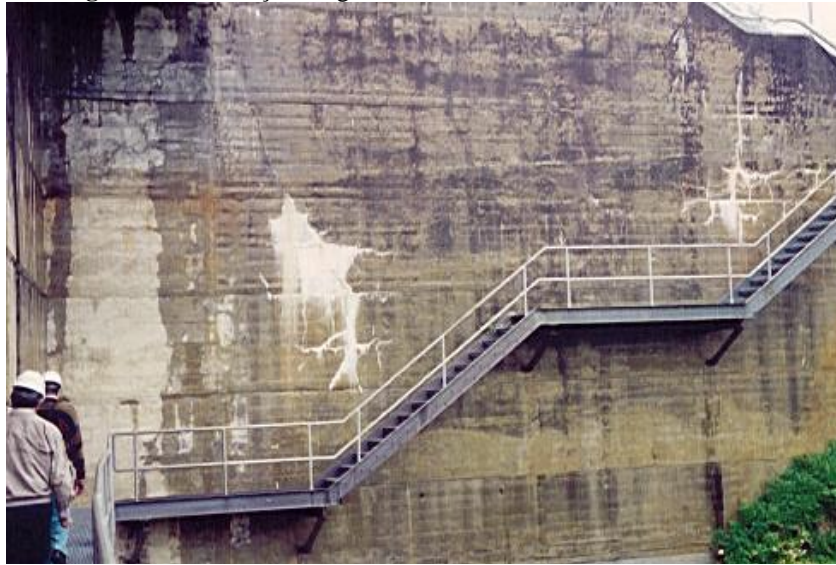
**Figura 9** - Exsudação do gel através das fissuras, em obra nos EUA

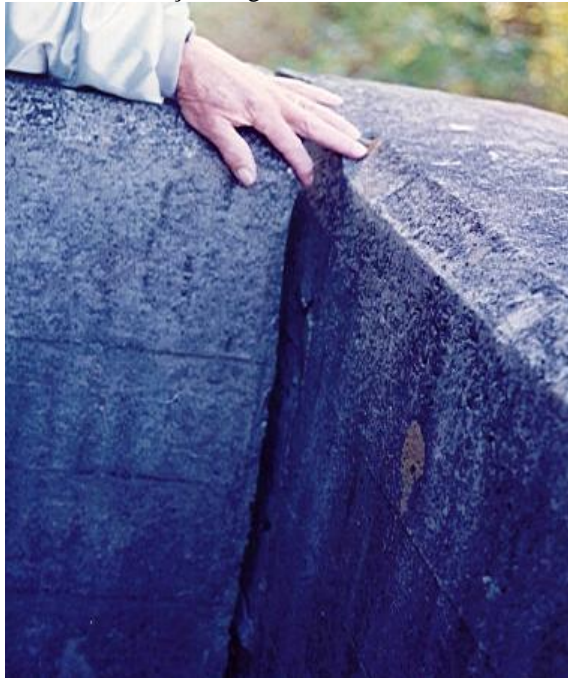
**Figura 10** - Junta de contração surgida em razão da RAA, em obra nos EUA

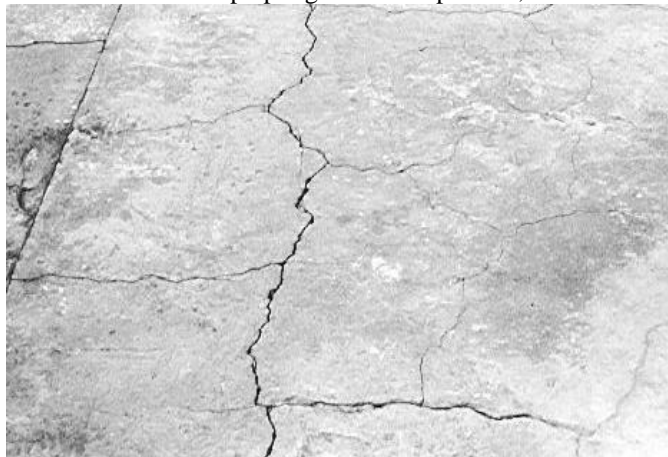
**Figura 11** - Fissuras do tipo poligonais na superfície, em obra no Brasil

- Predominância de fissuração típica na superfície na direção da maior dimensão, de aspecto poligonal (Figura 11). Pode ser equivocadamente interpretada como configuração de “retração por secagem” (fissuras de pequena abertura) ou fissuração de origem térmica (fissuras de notáveis aberturas);

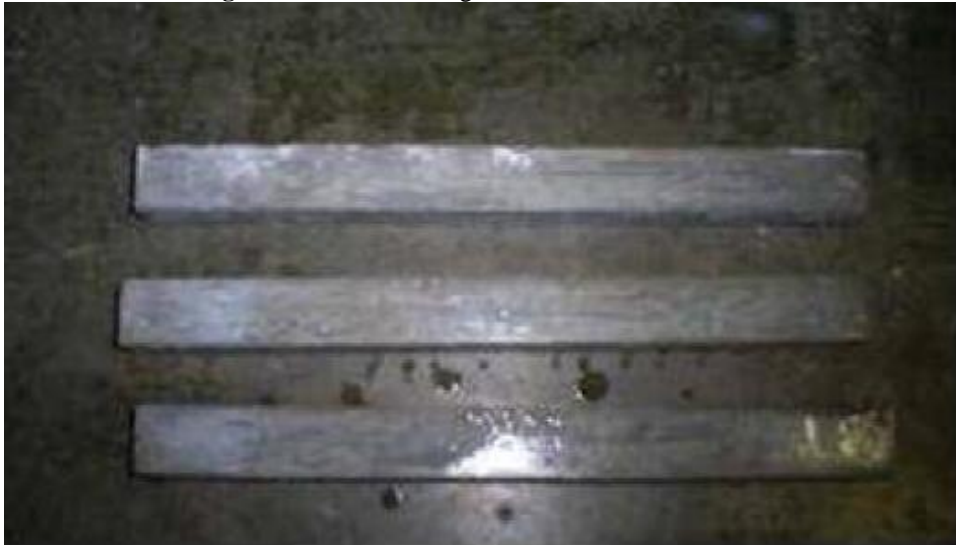
**Figura 13** - Barras de argamassa utilizadas no ensaio

Em seguida, de acordo com Hasparyk (2011), as barras de argamassa são submersas, por 28 dias, em uma solução de hidróxido de sódio (NaOH) a 1 N, mantendo-se a 28°C. Nesse período, medem-se as barras, calcula-se a média das três e apresenta-se os resultados em porcentagem de expansão. A ABNT NBR 15577-1 preconiza o valor limite de 0,19% aos 30 dias para declarar a reatividade do agregado.

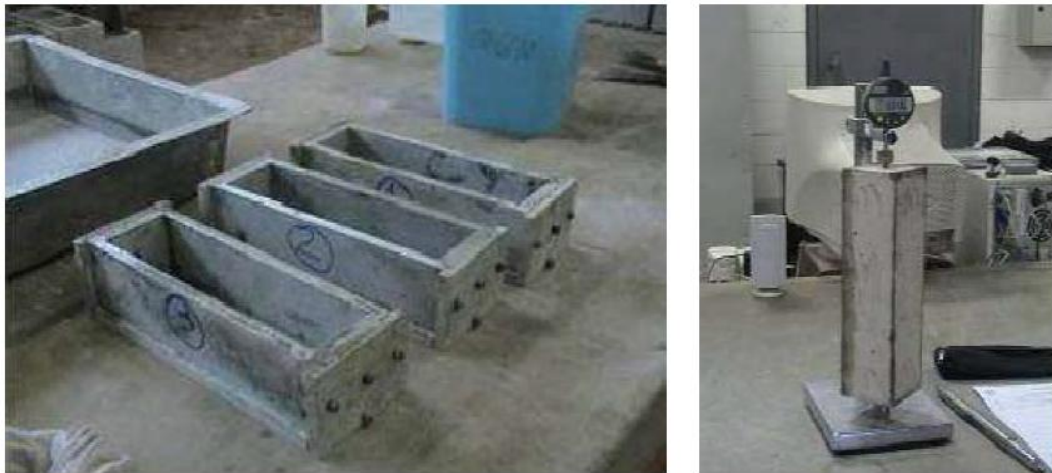
**Figura 14** - Moldes e o instrumento de leitura usado no método

A Figura 14 apresenta os moldes e equipamento de leitura das expansões.

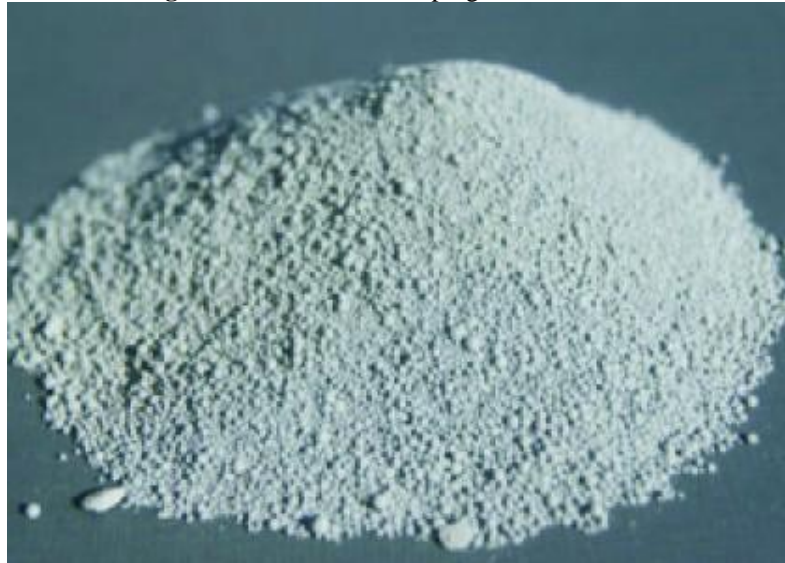
**Figura 16** - Sílica ativa empregada em concreto

Conforme Munhoz (2007), a sílica ativa (Figura 16) é um subproduto industrial oriundo da produção de ferrosilício ou silício elementar, e é formada por partículas esféricas vítreas de natureza silicosa, de extrema finura, de densidade relativa da ordem de 2,2g/cm<sup>3</sup>.

Em estudo realizado por Hasparyk, Monteiro e Carasek (2000) apud Tiecher et al. (2006), observou-se que o teor de sílica ativa - sobre o consumo de cimento - considerado ideal para impedir a RAA é de 15% e o teor péssimo é de 4%.

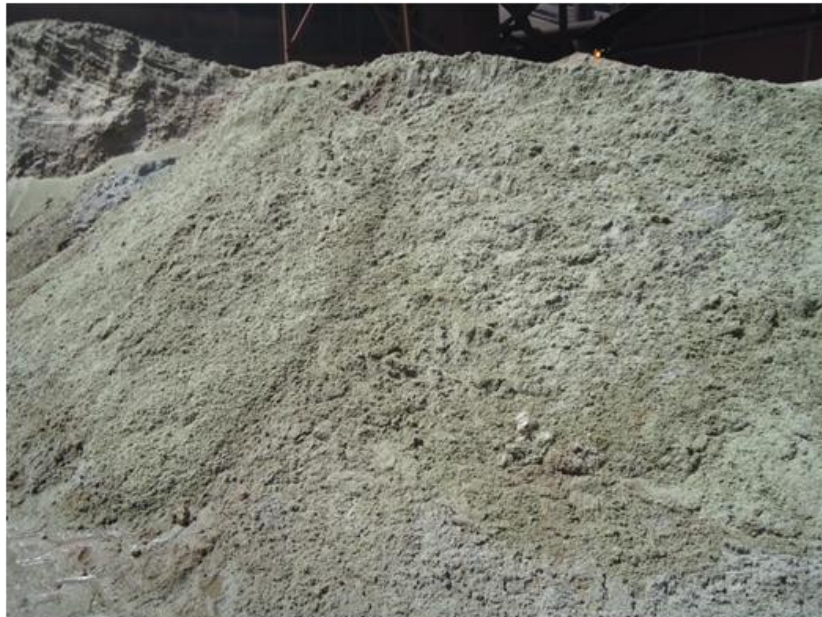
**Figura 18** - Escória granulada de alto-forno

Escória de alto-forno é o nome dado ao resíduo não metálico resultante da produção do ferro-gusa. Para garantir a utilização na fabricação do cimento, substituindo o clínquer, ou como adição complementar em concretos, a escória deve passar por um resfriamento brusco que resulte em um material majoritariamente amorfo e potencialmente reativo, recendo o nome de escória granulada de alto-forno, representada na Figura 18 (DAL MOLIN, 2011).

Segundo Hasparyk (2001), entre as adições minerais descritas é a que carece de maiores teores com o intuito de minorar as ações nocivas da RAA. No entanto, o cimento de alto-forno (CP III) é considerado o mais útil para essa função (CINCOTTO & MUNHOZ, 2008).

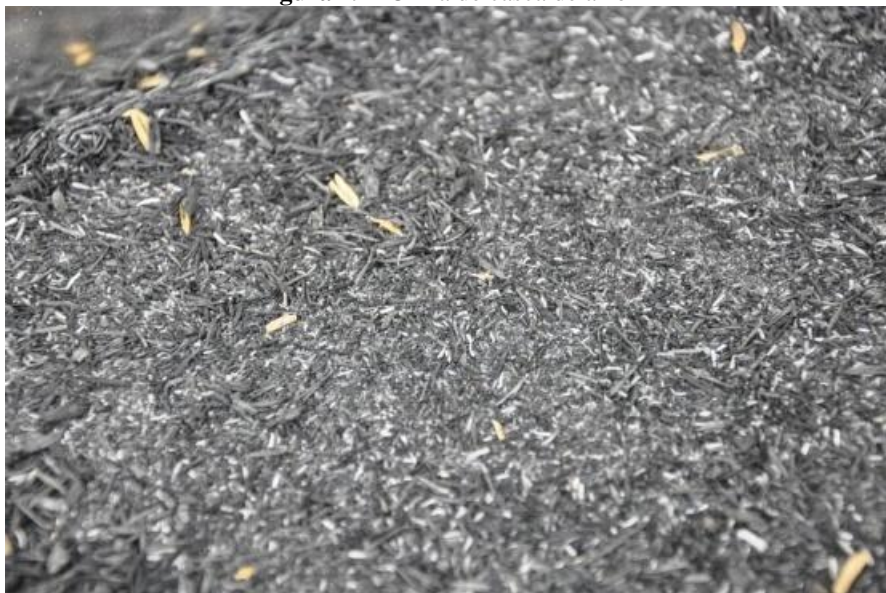
**Figura 19** - Cinza de casca de arroz

A Figura 19 mostra o aspecto da cinza de casca de arroz.

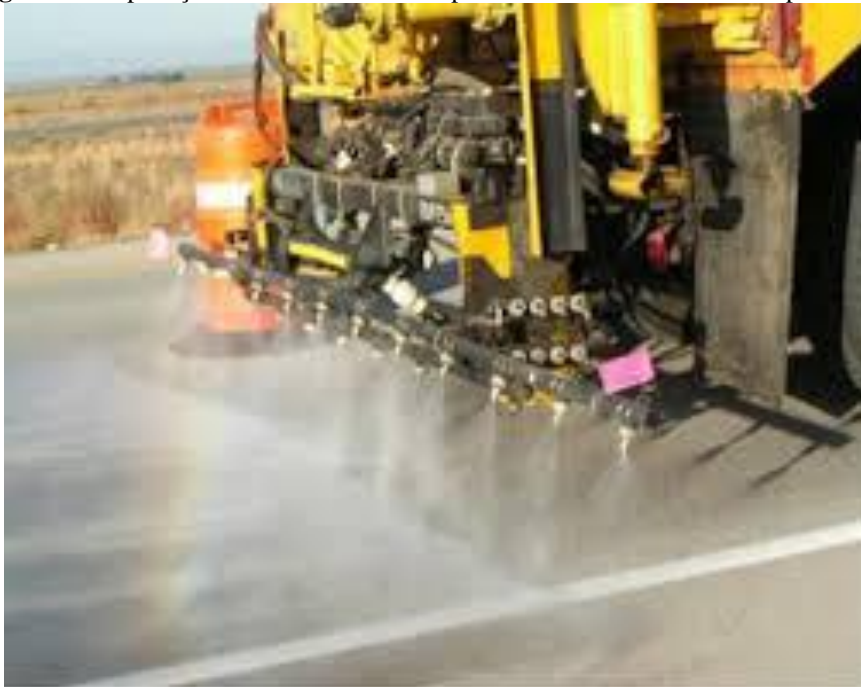
**Figura 20** - Aplicação de nitrato de lítio em pavimento de concreto afetado pela RAA

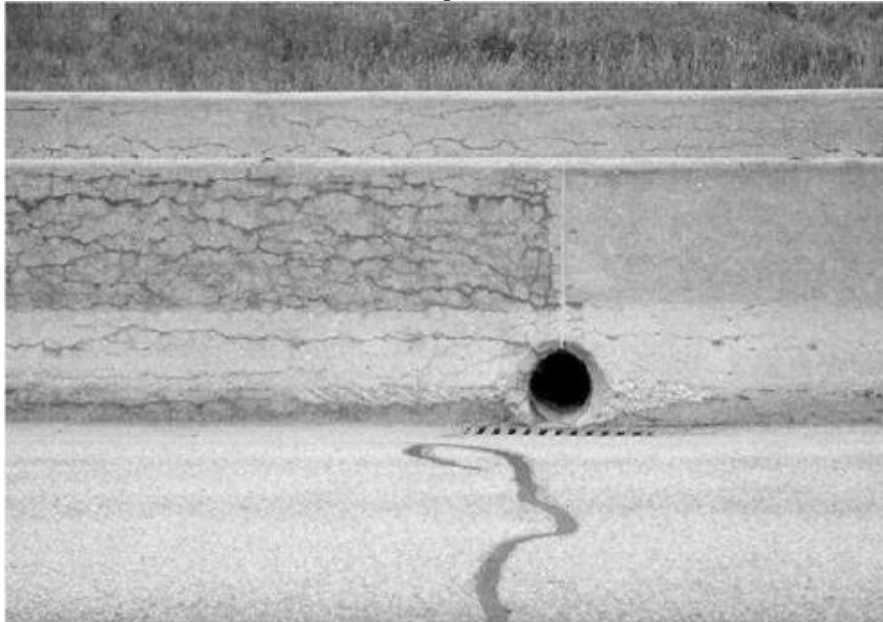
**Figura 21** - Lado direito de muro tratado com pintura à base de siloxano, em Quebec-Canadá

No que tange à presença de água a adoção de agentes hidrófobos (impregnantes, penetrantes, selantes e membranas) consiste em formar uma barreira que impeça a entrada de umidade no concreto (ANDRIOLO, 1997).

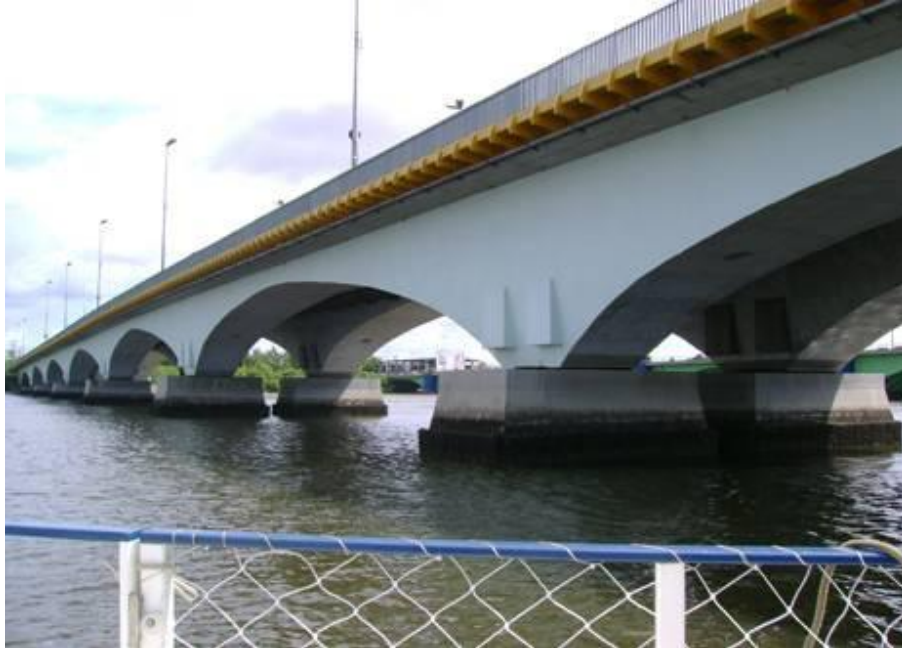
**Figura 22** - Vista da Ponte Paulo Guerra

A Ponte Paulo Guerra, inaugurada em 1977, está localizada sobre a bacia do Rio Pina e é um dos importantes acessos para a zona costeira da Região Metropolitana do Recife (Figura 22).

Transcorridos 25 anos da sua concepção, sinais de deterioração foram observados na infraestrutura e superestrutura. Não obstante o meio agressivo propiciar condições para a degradação do concreto, especialmente em razão da ponte estar sujeita à variação das marés, houve falha na escolha dos materiais utilizados e falta de supervisão durante a etapa de construção (HELENE, PEREIRA & CASTRO, 2006).

Durante a investigação foram constatados: manchas típicas de corrosão de armaduras, eflorescência causada pela lixiviação dos constituintes do concreto, desgaste dos aparelhos de apoio de vigas, degradação no tabuleiro, buzínates, juntas de dilatação e intenso quadro fissuratório nos blocos de coroamento (GOMES, 2008).

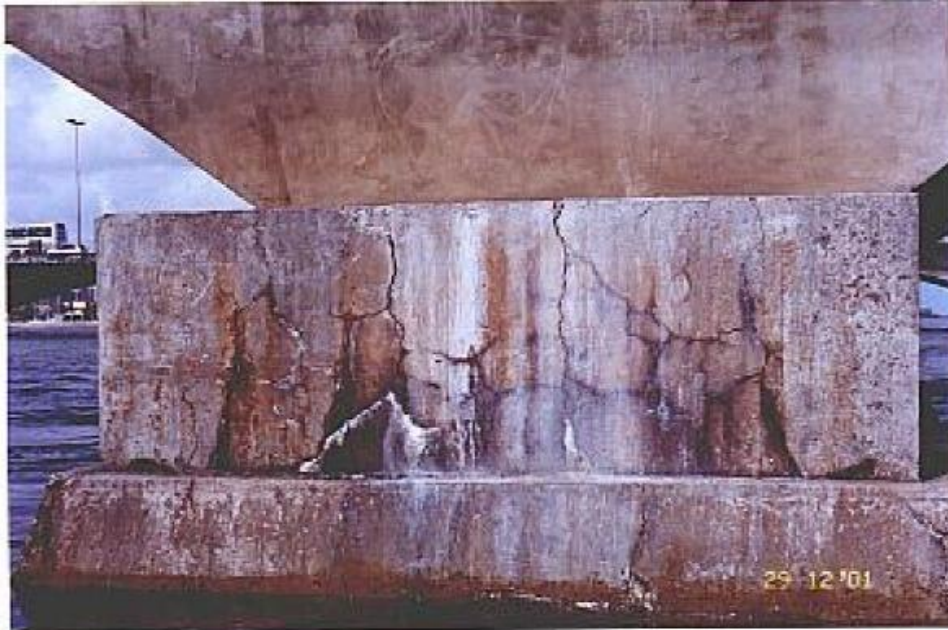
**Figura 23** - Bloco apresentando lixiviação e fissuração em forma de “mapa”

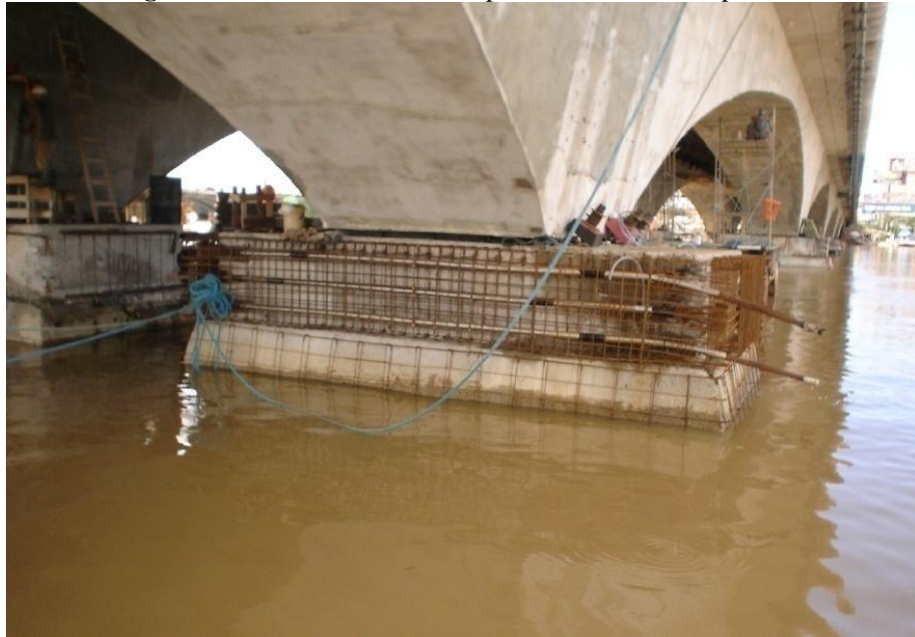
**Figura 25** - Detalhe dos cabos de protensão e armadura passiva

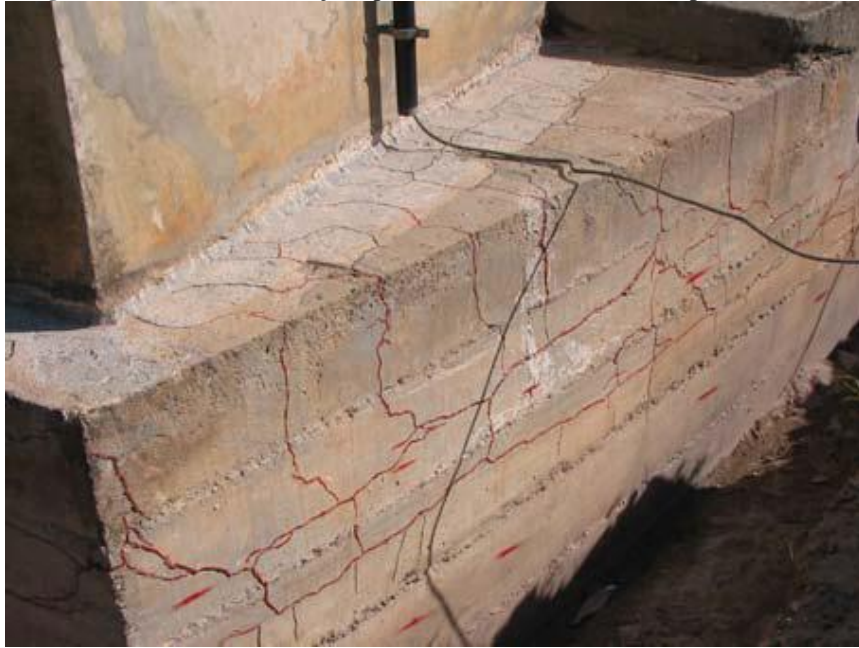
**Figura 26** - Bloco de fundação apresentado fissuras na face superior e lateral

De acordo com as ponderações de Andrade (2014), a laje do pavimento térreo, apoiada nas cintas e nos blocos, limitou a dilatação destes últimos na face superior e na inferior. Assim, essa ação restringente impeliu elevada expansão lateral, que, além de provocar fissuras horizontais, rompeu estribos próximos ao apoio.

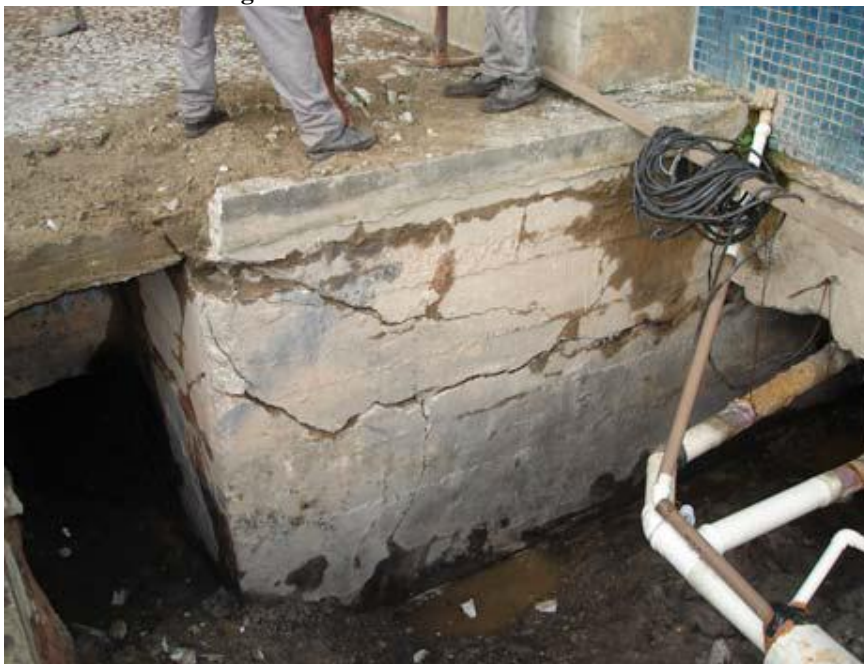
**Figura 27** - Bloco fissurado lateralmente

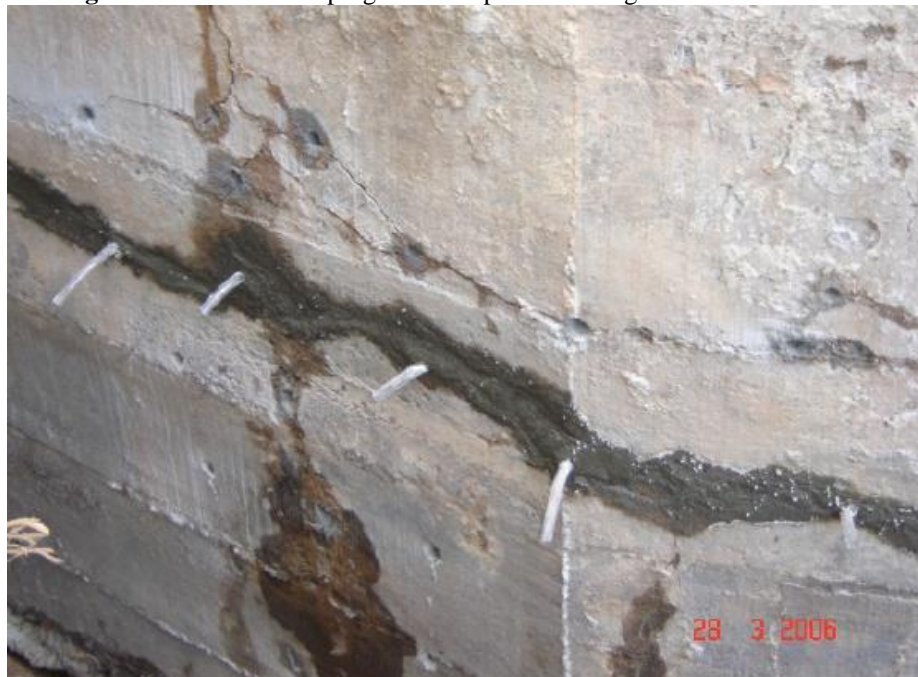
**Figura 28** - Detalhe dos purgadores dispostos ao longo de uma das fissuras

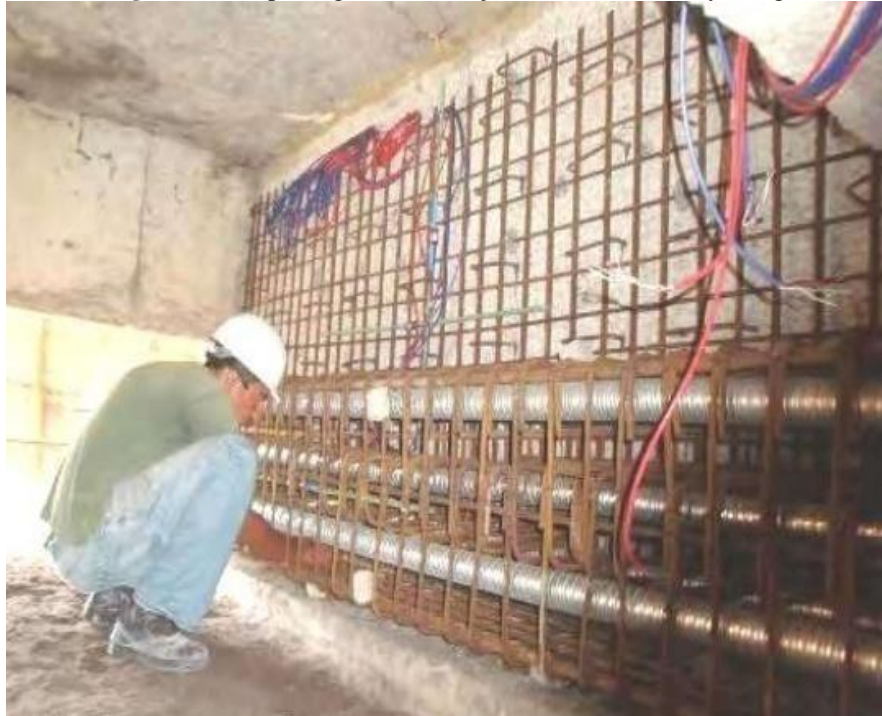
**Figura 29** - Aspecto geral do reforço com as barras de dywidag

A segunda etapa da recuperação foi a definição de qual técnica utilizar no reforço dos blocos de concreto. Optou-se pelo encapsulamento com a inserção de cintas protendidas com barras de dywidag (Figura 29), posicionando-as na parte inferior do bloco - onde ficam as cabeças das estacas e os tirantes dos blocos -, região considerada a mais delicada (ANDRADE, 2014).

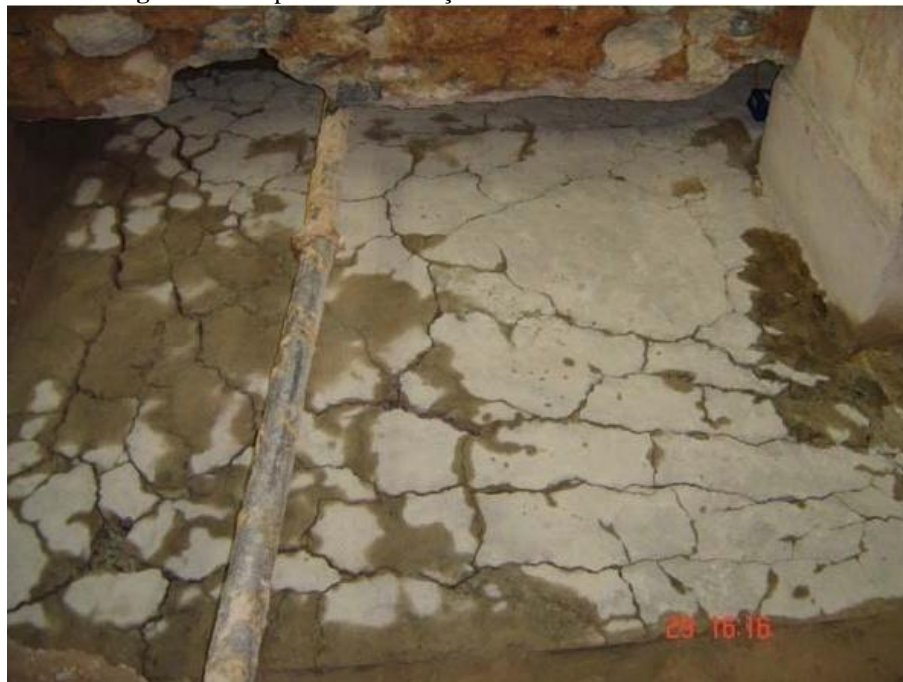
**Figura 30** - Aspecto da fissuração encontrada em um dos blocos

A Figura 30 salienta a configuração das fissuras encontradas.

Seguramente, a tipologia das fissuras em forma de “mapa” forneceu provas quase irrefutáveis da ocorrência de RAA, que foi confirmada após os ensaios dos testemunhos retirados e encaminhados à ABCP.

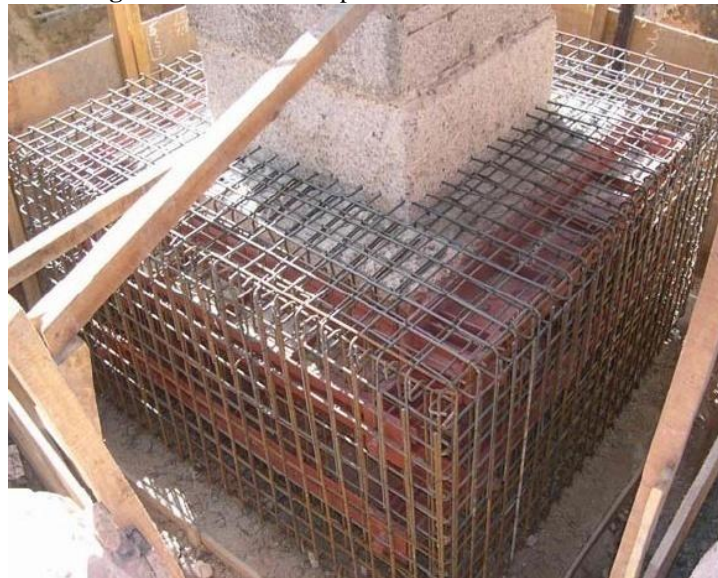
**Figura 31** - Detalhe da protensão em um dos blocos

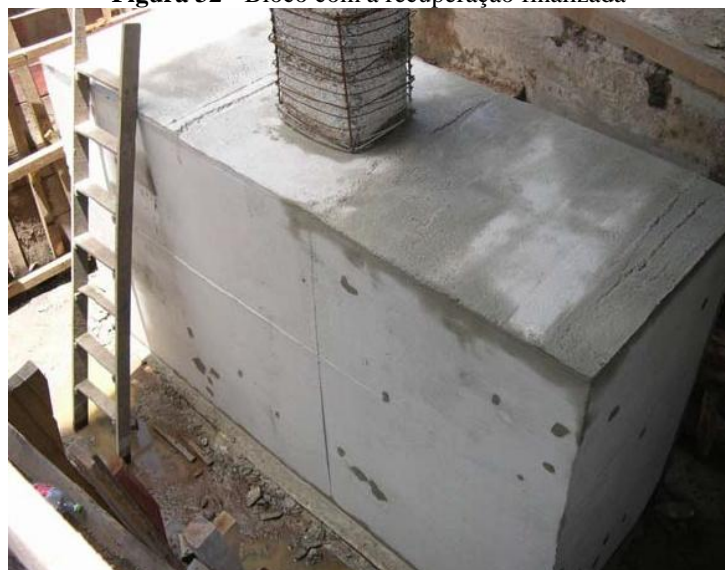
**Figura 32** - Bloco com a recuperação finalizada
