**AVALIAÇÃO DO COMPORTAMENTO DO CONCRETO CELULAR SOB  
PROCESSO DE CORROSÃO DE ARMADURA**

Dissertação apresentada ao programa de Pós-Graduação em Engenharia Civil da Universidade de Pernambuco, para obtenção do título de Mestre em Engenharia Civil.

Área de concentração: Construção Civil

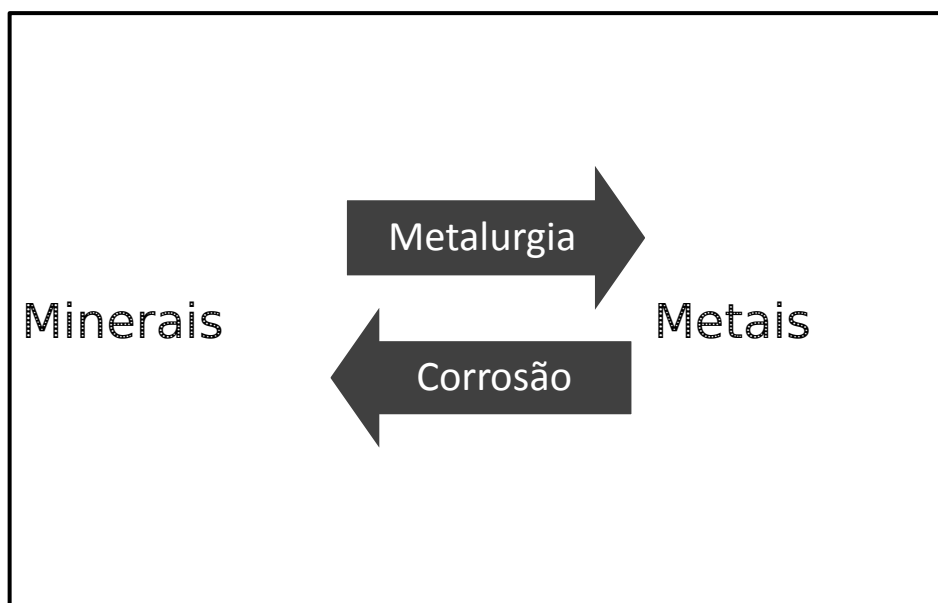
Como mostra Ribeiro e Cunha (2014), a corrosão dos metais se dá de maneira inversa do processo que ocorre na metalurgia extrativa, conforme esquema da Figura 10.

Figura 10-Processo básico de corrosão

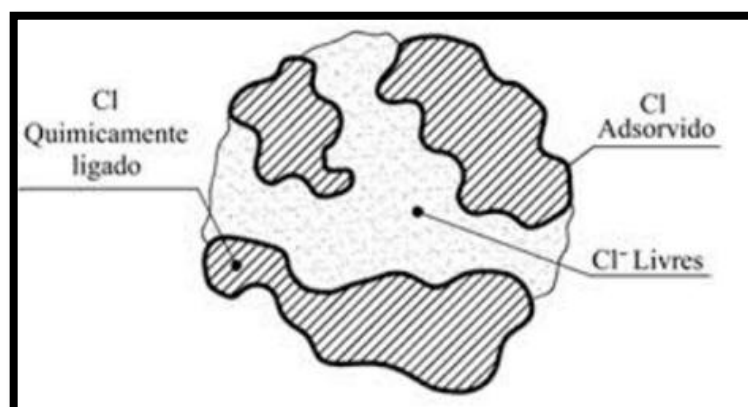
Figura 16-Formas de ocorrência de íons cloreto na estrutura de concreto.

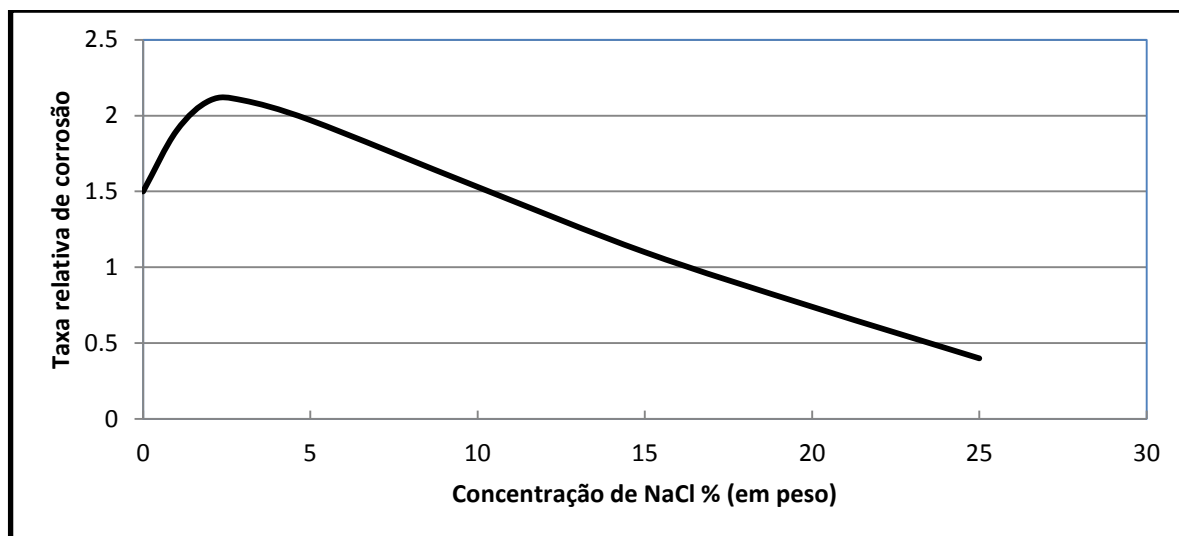
Gráfico 5- Relação entre concentração de cloreto de sódio e taxa de corrosão.

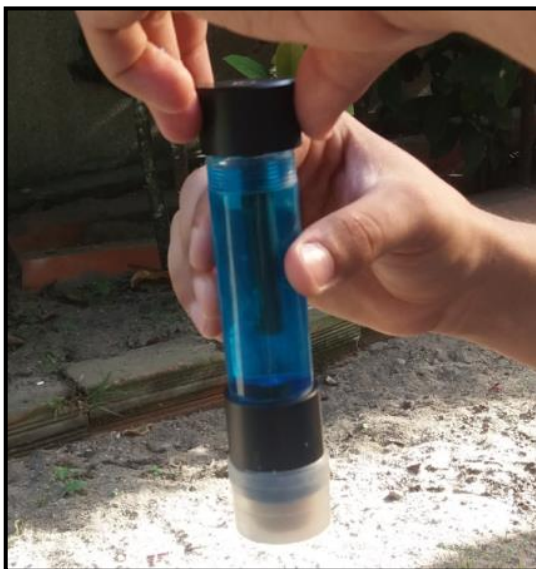
Figura 18-Exemplo do eletrodo de referência de cobre/sulfato de cobre.

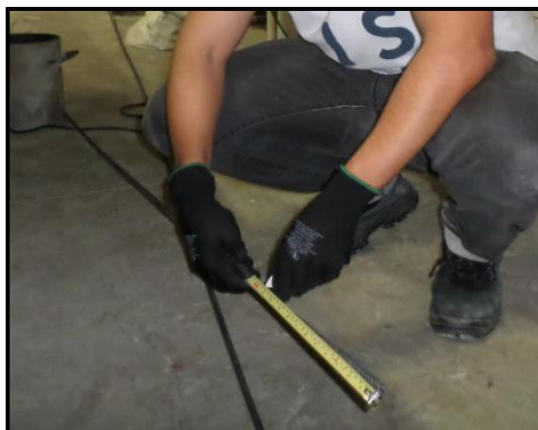
Figura 22-Marcação das barras de aço para realização do corte.

- Medição e marcação do tamanho de cada barra para realização do corte (figura 22). As barras na vertical foram cortadas com 30 cm e as na horizontal com 20 cm. O comprimento das barras verticais foi padronizado neste valor para atender ao requisito mínimo do ensaio de resistência à tração.

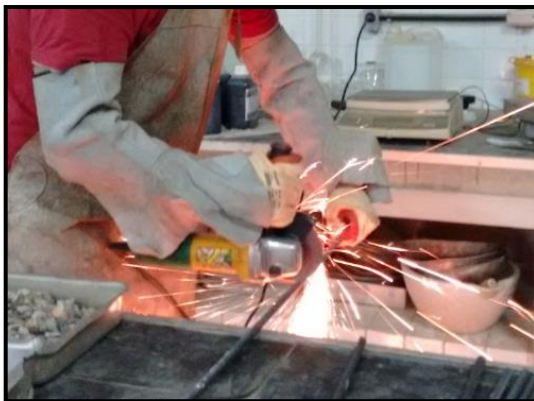
Figura 23-Realização do corte dos varões de aço com lixadeira e disco para aço.

- Corte das barras com disco tipo lixadeira para aço. Foram cortadas 72 barras de cada bitola (6.3, 8.0 e 10.0 mm), com 30 cm de comprimento e 48 barras de cada bitola com 20 cm (figura 23).

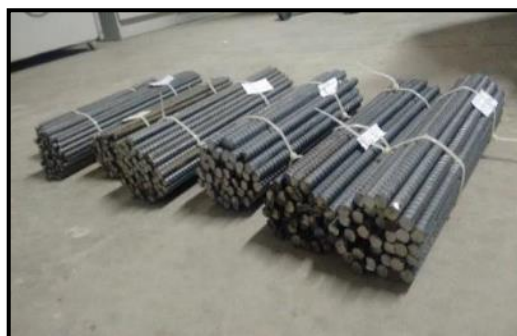
Figura 24-visão geral dos grupos de barras após o corte.

- Divisão e separação das barras por bitola e por comprimento. Lembrando que são 5 barras por cada placa (3 verticais de 30 cm e 2 horizontais de 20 cm), sendo 120 barras por bitola e 360 ao todo (figura 24).

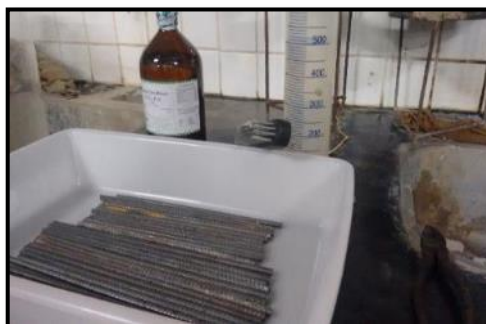
Figura 25-Colocação das barras dentro de recipiente plástico para limpeza.

- Preparação para limpeza das barras com solução de ácido clorídrico e água na proporção de 1:1, conforme visto em Mota (2011) (figura 25).

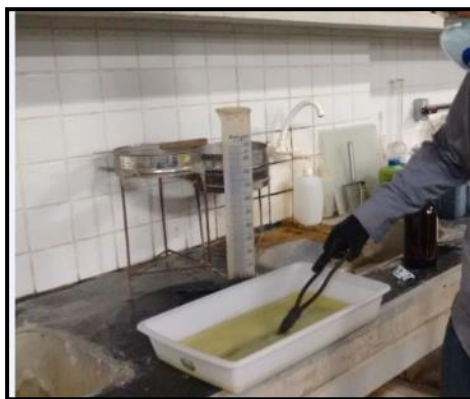
- Colocação da solução ácida sobre as barras. As mesmas são deixadas imersas por cerca de 15 minutos. O intuito é retirar todo o produto de corrosão superficial que possa haver (figura 26).

Figura 26-Colocação das barras dentro da solução ácida para limpeza.

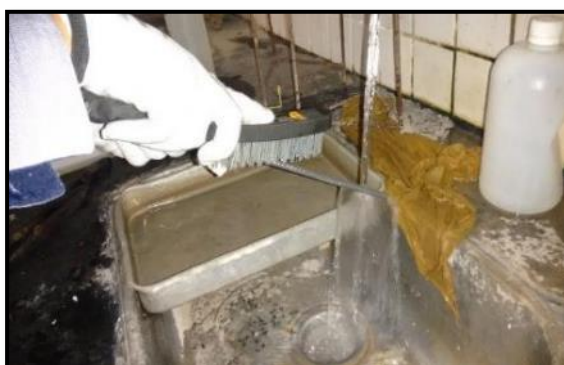
Figura 28-Limpeza das barras com água corrente e escova de aço.

- Limpeza de todas as barras com água corrente e escova de aço após o banho na solução ácida (figura 28).

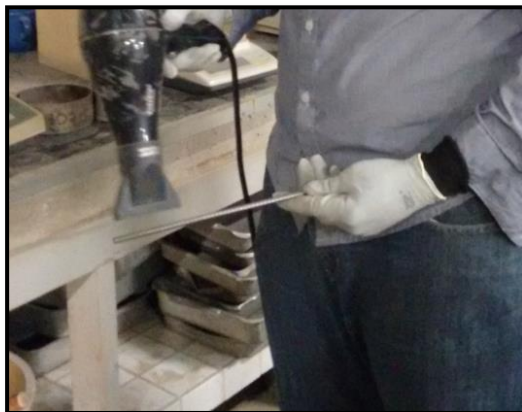
Figura 29-Secagem das barras após limpeza.

- Secagem das barras com ar quente para retirada da umidade retida após a lavagem (figura 29).

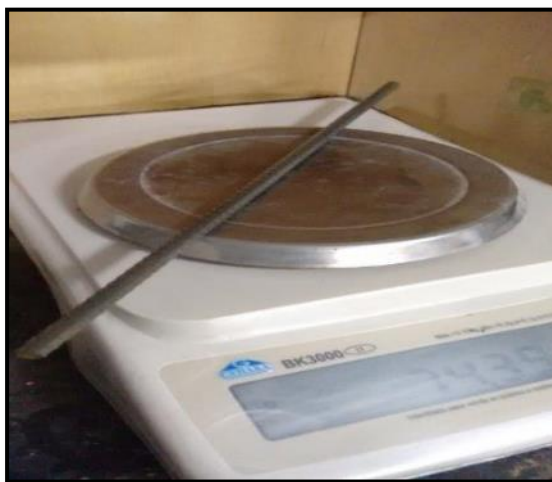
- Todas as barras foram pesadas, agora sem resquícios de oxidação superficial, sendo registrada a massa inicial( $m_0$ ) antes do início da indução do processo corrosivo, no tempo  $t=0$  (figura 30).

Figura 30-Detalhe da pesagem das barras antes do início do processo de corrosão.

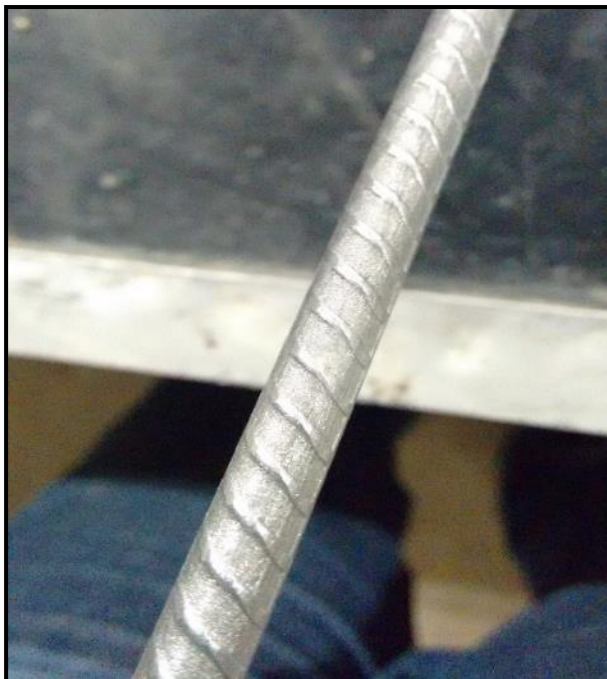
Figura 31-Detalhe do aspecto final das barras após limpeza e secagem.

- Visão geral de como ficou a superfície das barras após a limpeza com solução de ácido clorídrico (figura 31).

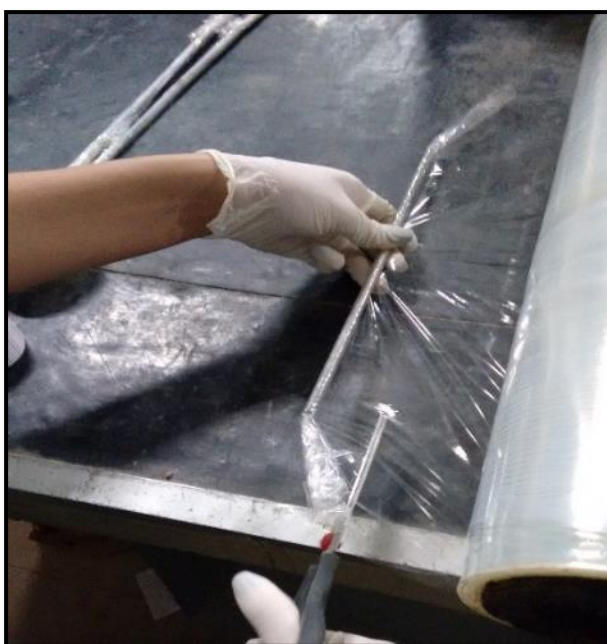
Figura 32-Proteção das barras com plástico filme.

- Depois da pesagem, todas as barras foram embaladas em papel filme e etiquetadas com uma referência. O papel filme teve por objetivo de proteger as barras contra sujeiras e possível oxidação superficial enquanto as barras eram mantidas estocadas até sua montagem e concretagem (figura 32).

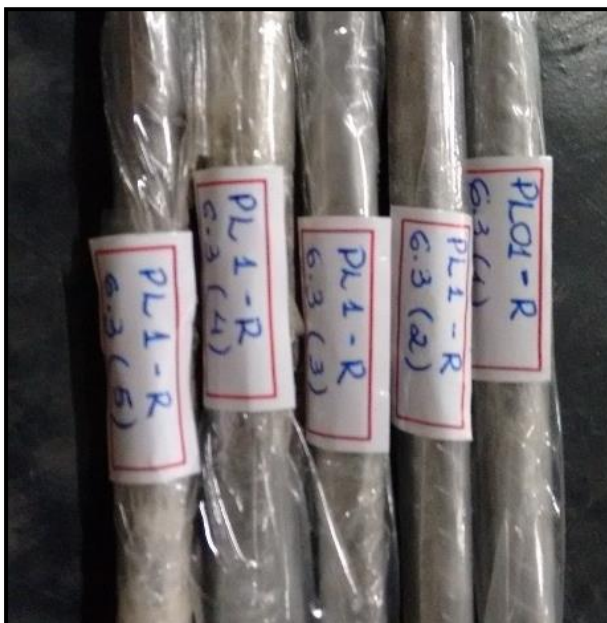
Figura 33- Identificação de cada barra.

- Detalhe das barras embaladas no papel filme e etiquetadas. Foram nomeadas de acordo com a Família de concreto, número da placa, bitola e posição dentro da placa. Ex: PL01-R-6.3(1) (figura 33).

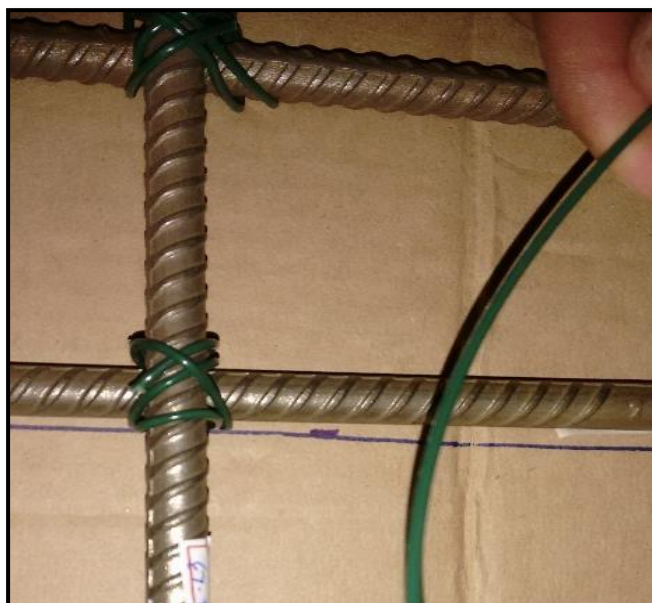
Figura 35-Detalhe da amarração com arame 18 galvanizado e plastificado.

- Ligação das barras para formação da malha. As barras foram ponteadas com arame 18 galvanizado / plastificado. Optou-se pela utilização deste tipo de arame na tentativa de evitar/ dificultar que o mesmo viesse a corroer e provocar manchas na superfície do concreto que poderiam ser confundidas com as manchas de corrosão do próprio aço (figura 34).

- Detalhe das ligações entre as barras (figura 35).

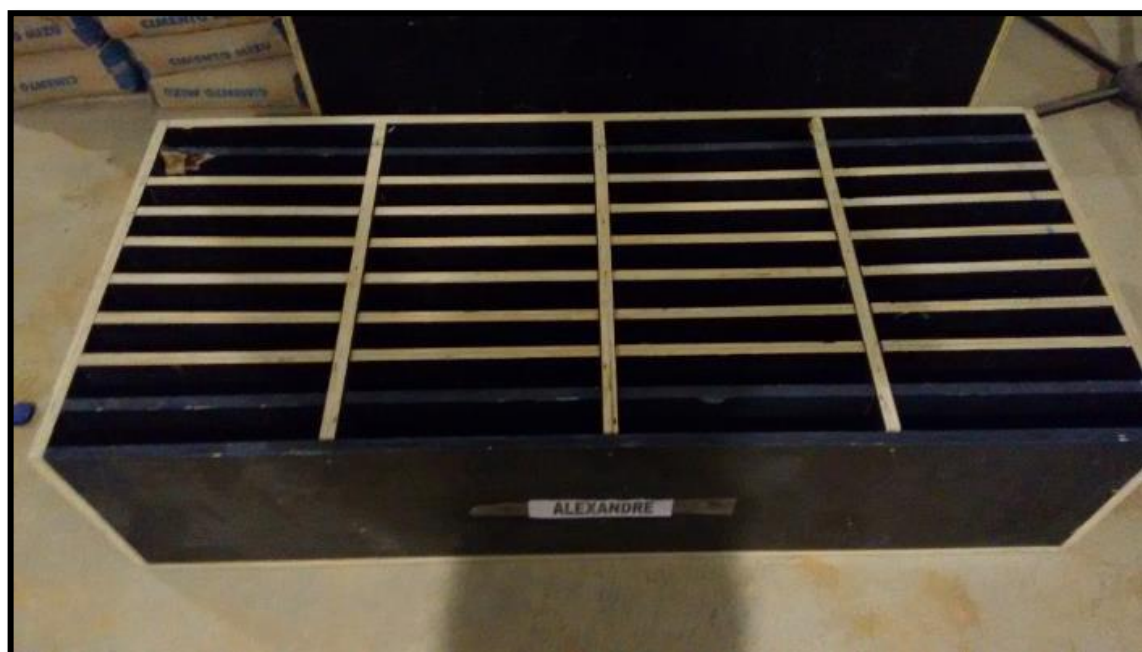
Figura 37-Foto de um dos jogos de fôrma (36 unidades).

Buscou-se elaborar um modelo de fôrma para otimizar sua confecção, transporte e concretagem das placas. Logo, chegou-se ao modelo de dois retângulos de 1,50 m x 0,65m por 0,35 m de altura, com divisórias internas, conforme o projeto da figura 36. Cada retângulo comporta 36 placas. Este projeto foi enviado para empresa especializada em confecção de fôrmas, estando o modelo pronto nas figuras 37 e 38.

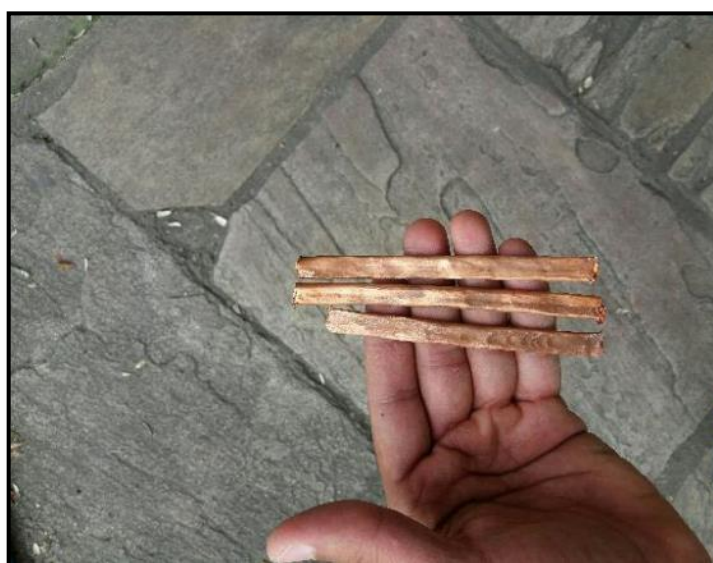
Figura 48-Tubo de cobre cortado e amassado diametralmente.

Cada “barra” de cobre formada foi ligada à malha de aço e locada no fundo das placas. Essa descrição da preparação do cobre pode ser acompanhada nas figuras 48, 49, 50 e 51.

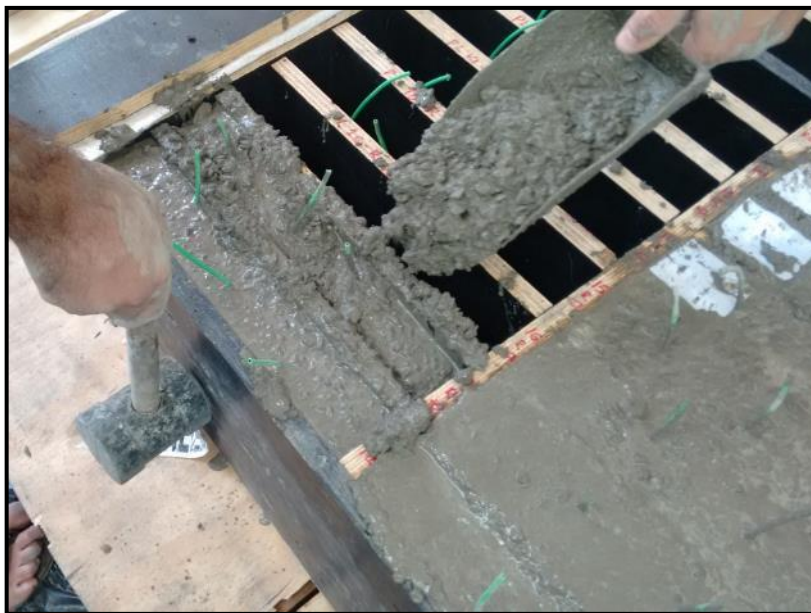
Figura 63-Adensamento feito com martelo de borracha batendo-se nas laterais e topo das fôrmas.

Utilizou-se essa técnica para adensar o concreto de todas as famílias, tendo em vista a possibilidade de “perda” das bolhas incorporadas por utilização de adensamento manual com haste, ou mecânico com vibrador.

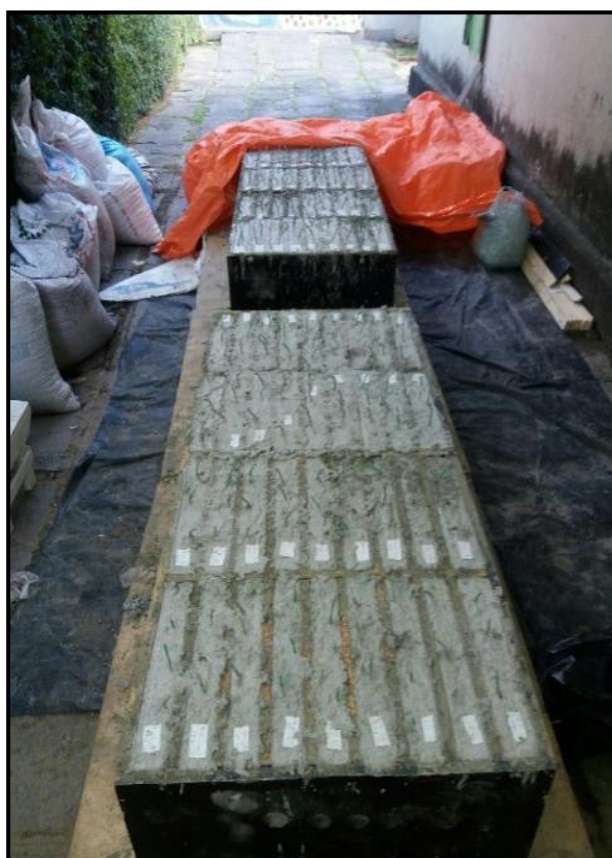
Figura 64- Visão geral no dia seguinte à concretagem

Cabe informar que devido à pequena espessura da placa, apenas 5 cm, tendo em vista a facilitar a operação de concretagem e tentar garantir um bom acabamento e preenchimento das fôrmas, não utilizou-se espaçadores para alinhar a malha metálica. As barras foram centralizadas na fôrma manualmente, conforme figura 64.

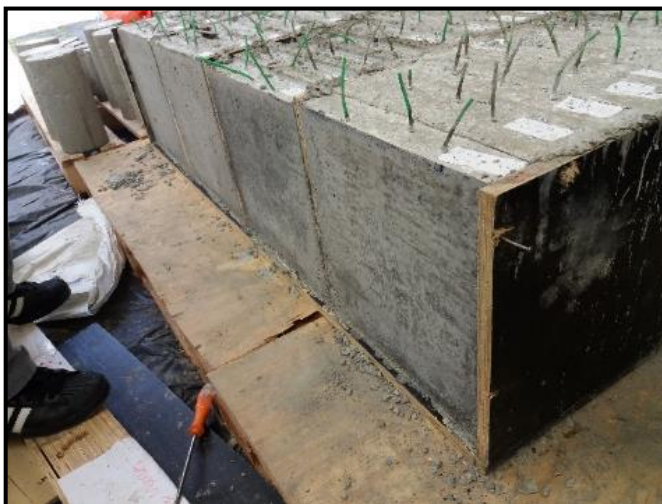
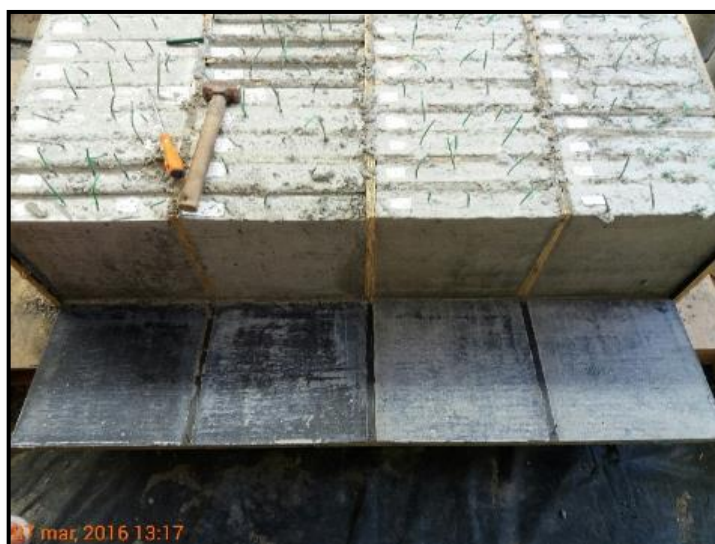
Cerca de 48 horas após o fim da concretagem das placas, iniciou-se o processo de retirada das fôrmas tanto das placas como dos corpos de prova cilíndricos. A retirada foi feita das faces mais externas até as mais internas, com auxílio de martelo e talhadeira, conforme figuras 66 a 69.

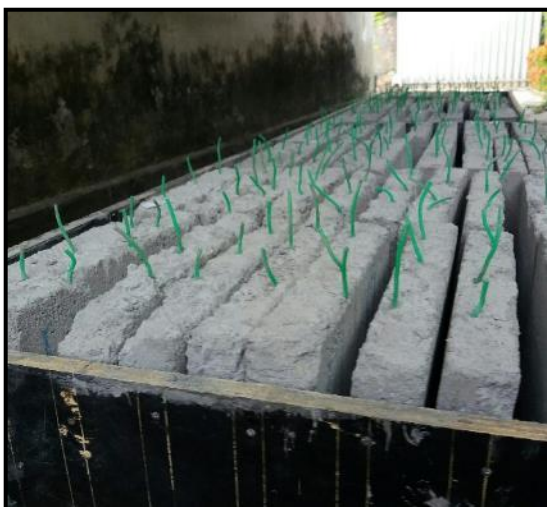
Figura 70- vista do acondicionamento inicial das placas nos primeiros 28 dias.

Após retirada das fôrmas, as placas foram mantidas acondicionadas abrigadas da incidência direta de chuva e sol, conforme mostrado na figura 70, até que atingiram a maior idade (28 dias) e foi iniciado o processo de molhagem e secagem em água salgada.

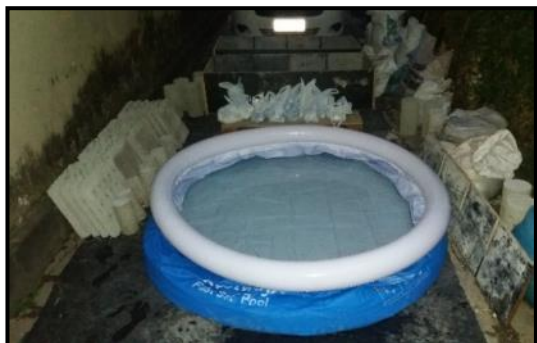
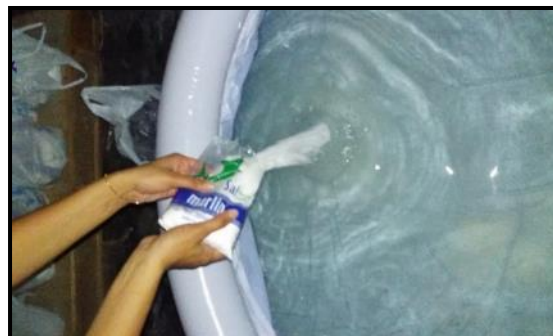
Um ciclo completo se resume em 3 dias de imersão (cerca de 25 cm de altura de lâmina d'água sobre as placas) e 4 dias de secagem ao ar (protegido do sol), conforme figuras.71 a 74.

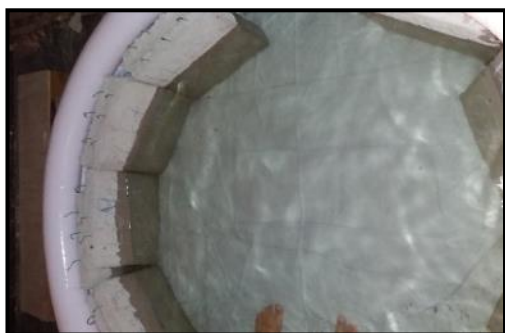
Figura 73-Detalhe da colocação das placas dentro d'água.

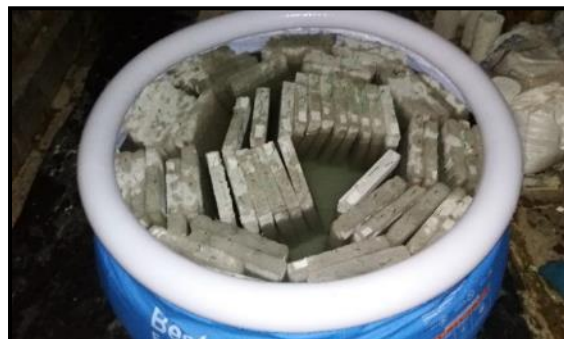
Figura 74- Visão geral das 72 placas dentro da água salgada.

Cabe informar que a água da “piscina” foi substituída (renovada) duas vezes. A primeira ao término do primeiro mês e a segunda ao término do segundo mês.

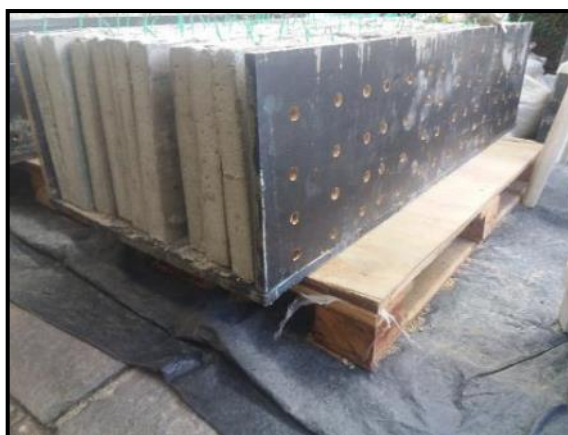
Após cada período de imersão na piscina, as placas eram secas ao ar, conforme figura 75, protegidas a incidência direta do sol e chuva.

Figura 75- Forma de acondicionamento das placas durante o período de secagem.

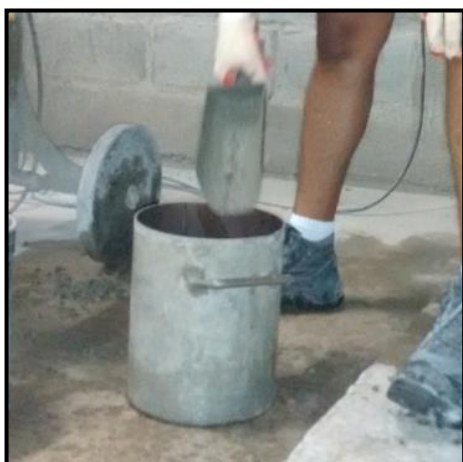
Figura 77-Colocação inicial do concreto dentro do cilindro.

O procedimento para verificação da massa específica no estado fresco, em linhas gerais, consiste em preencher um cilindro metálico, de massa e volume conhecidos, com o concreto, adensar (no caso no concreto normal), realizar rasamento do topo do cilindro e depois pesá-lo cheio. A massa específica do concreto é obtida subtraindo-se a massa do cilindro vazio do cheio e dividindo pelo volume do recipiente, conforme figuras 76 a 79.

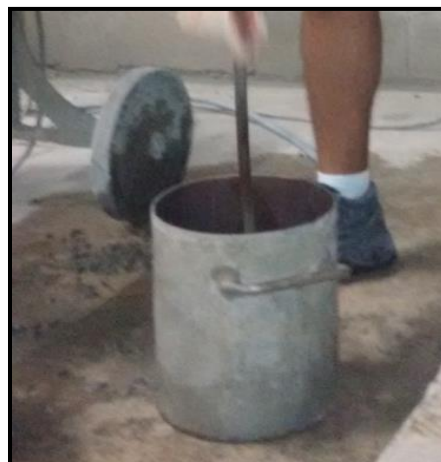
Figura 76- Adensamento com haste metálica.

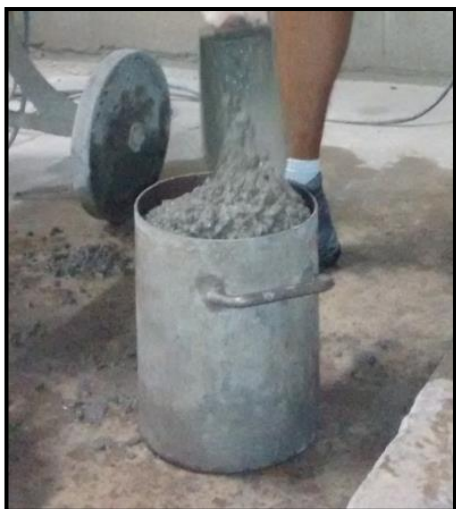
Figura 78- Finalização do enchimento.

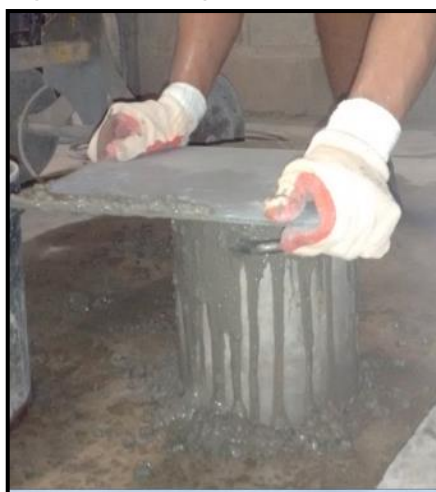
Figura 79-Etapa de rasamento.

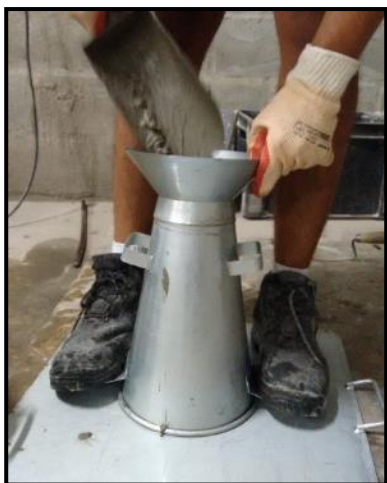
Já com relação à consistência do concreto, verificou-se este parâmetro por meio do ensaio de abatimento do tronco de cone, conforme figuras 80 e 81.

Figura 80-Preenchimento do tronco de cone com concreto.

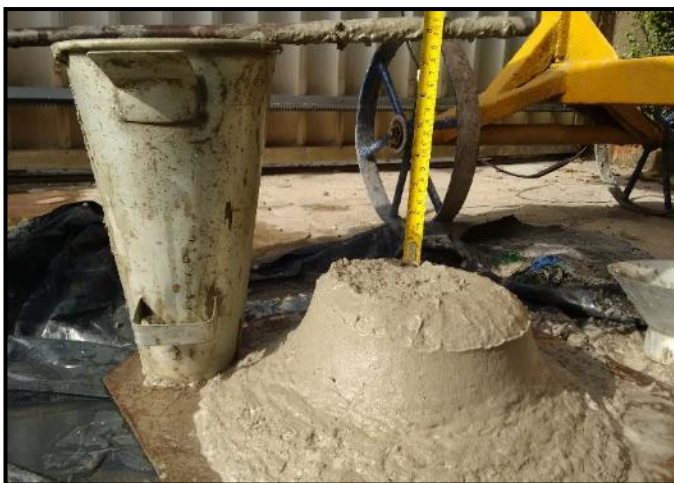
Figura 81-Verificação da consistência por meio do abatimento do tronco de cone.

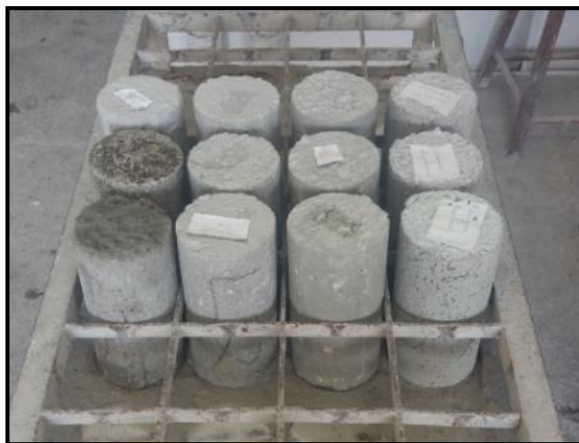
Figura 82-Detalhe dos 3 corpos de prova de cada família preparados para serem rompidos.

A seguir observa-se a sequência de realização do ensaio (figuras 82, 83 e 84). É interessante informar que devido à porosidade do concreto das famílias L1, L2 e L3, não foi possível realizar a devida retificação. Com isso, decidiu-se utilizar um “capacete” metálico com preenchimento de

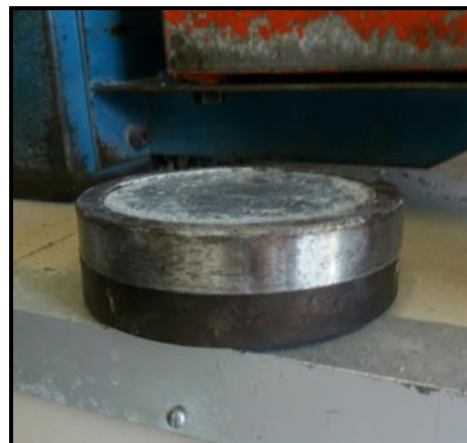
neoprene em todos os corpos de prova de todas as famílias, mantendo-se assim uniforme as condições de ensaio.

Figura 83-Detalhe do “capacete” de neoprene colocado para uniformizar o topo dos corpos de prova.

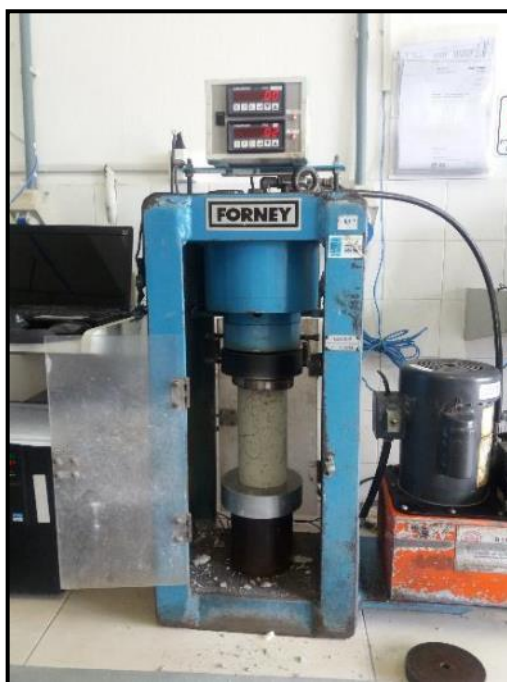
Figura 84-Detalhe da prensa utilizada para o ensaio.

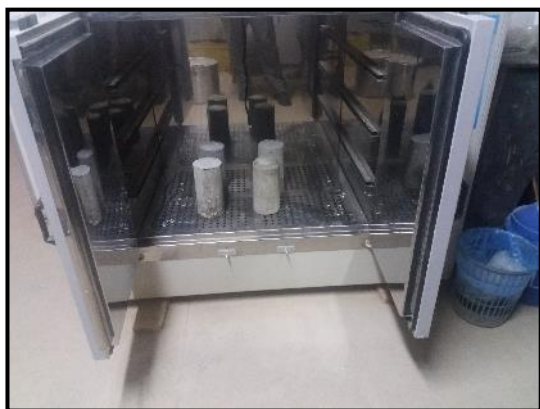
Colocação dos corpos de prova em estufa em temperatura de 105°C por 72 horas. Em seguida, é realizada pesagem (massa seca). Depois os corpos de prova são colocados dentro da água à temperatura de 23°C por

Figura 85- Colocação dos corpos de prova na estufa.

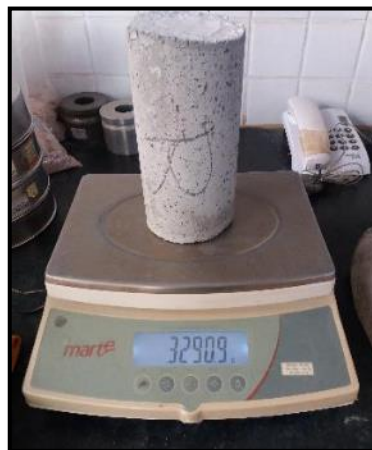
Figura 86-1ª pesagem (massa seca).

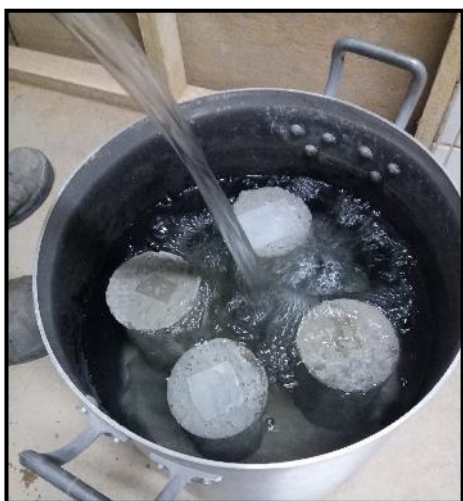
Figura 87-Imersão dos corpos de prova por 72 h.

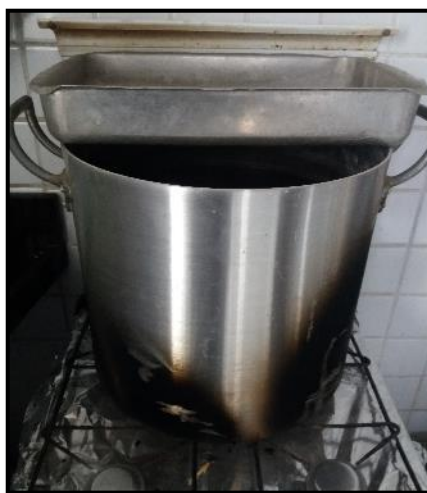
Figura 88-Colocação dos corpos de prova em fervura por 5 h.

mais 72 horas. Após essa etapa, os corpos de prova vão para banho de água fervente por 5 horas. Em seguida é realizada nova pesagem com auxílio de balança hidrostática. Por fim, o corpo de prova é retirado da água, enxuto com pano e pesado (massa específica saturada), conforme figuras 85 a 90.

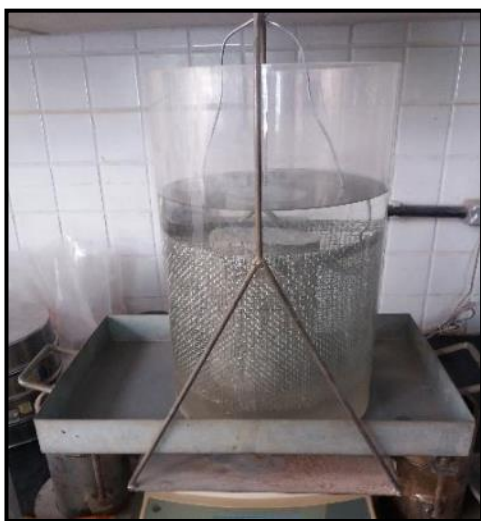
Figura 89- Pesagem após fervura em balança hidrostática.

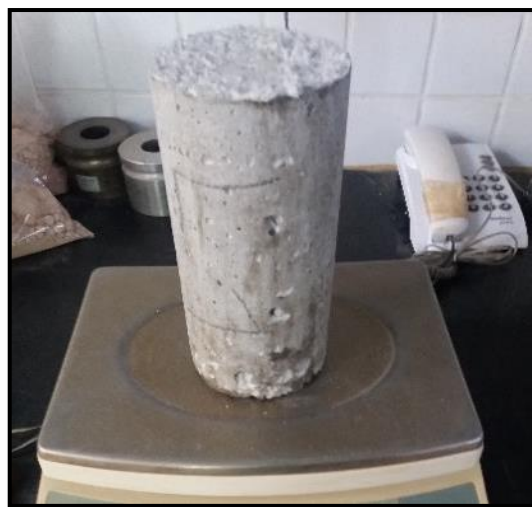
Figura 90- Secagem com pano e pesagem da massa específica saturada.

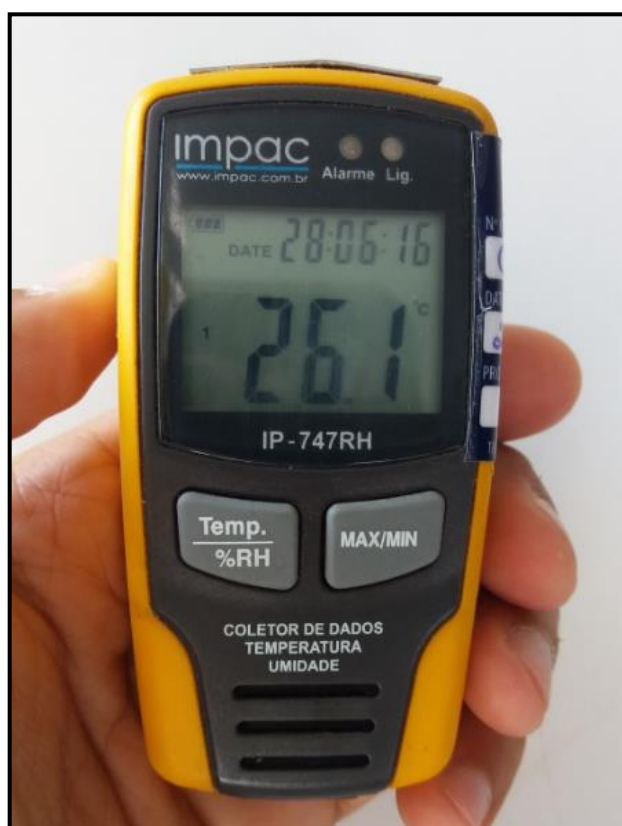
Com intuito de representar e registrar o microclima de exposição que as placas foram submetidas durante o período de estudo, utilizou-se um termohigrômetro datalogger, da marca impac, modelo IP-747RH (figura 91). Este aparelho registra a temperatura e humidade do ambiente. Nesse caso, ele foi configurado para registrar estes parâmetros a cada 2 minutos, durante os 3 meses de experimento.

Figura 91-Detalhe do termohigrômetro utilizado no experimento.

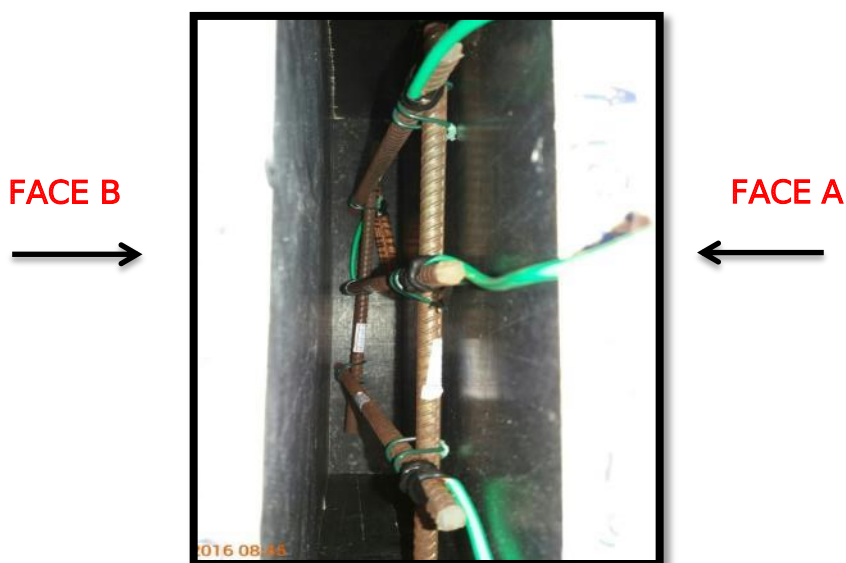
Este equipamento, o Ferroskan PS200 da Hilti, foi utilizado para estimar o cobrimento médio das barras em cada uma das placas. Em adição a isso, ainda realizou-se algumas imagens para verificar o posicionamento das barras. A e B foram nomenclaturas dadas às faces das placas para representar o posicionamento da malha de aço, conforme indicado na figura 92. As barras horizontais estão amarradas e voltadas para a face A.

Figura 92-Esquema de representação das faces A e B das placas.

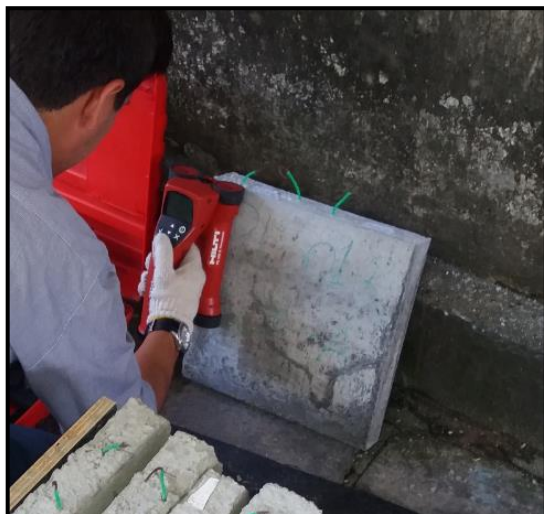
Figura 93-escaneamento da face A para medida do cobrimento.

Depois disso, com a trena, mediu-se a espessura das placas para poder calcular o cobrimento das armaduras em relação à face A. Todo o processo pode ser verificado nas figuras 93, 94 e 95. Tanto as leituras de cobrimento como as medidas da espessura foram feitas no centro da placa.

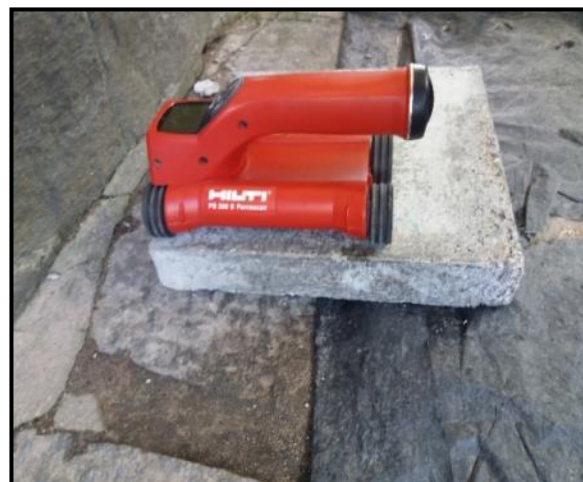
Figura 94-Outro detalhe do uso do equipamento.

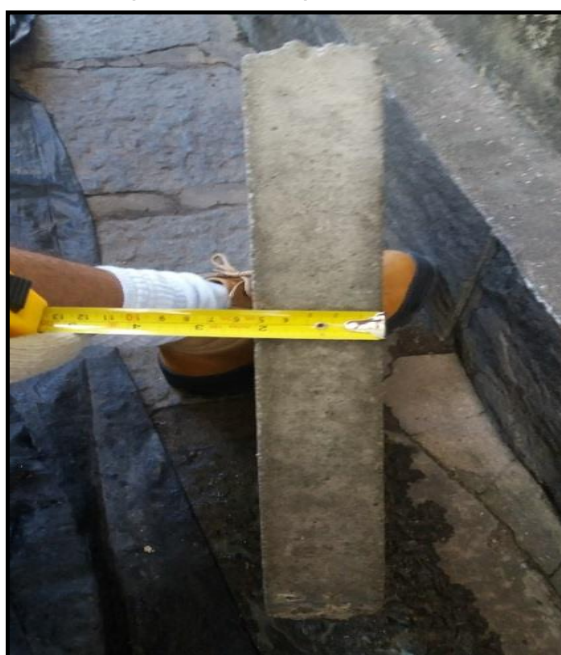
Figura 95-Medindo a espessura da placa. Uma medida em cada lado.

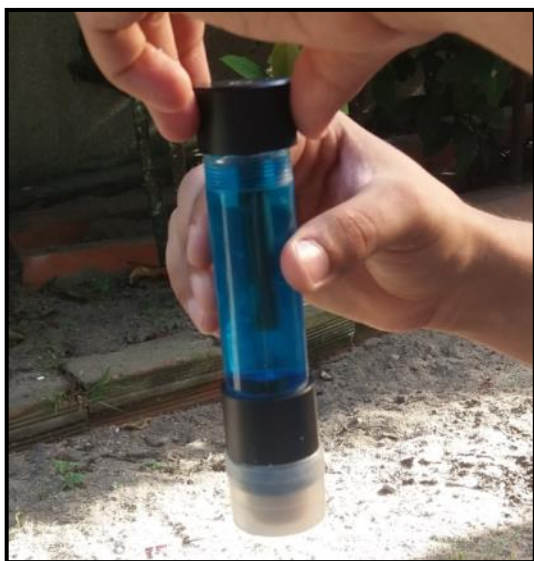
- Primeiramente é preciso preparar o eletrodo de referência, que consiste em uma haste de cobre imersa em solução de sulfato de cobre (figura 96). Em uma extremidade é conectado o cabo que é ligado ao equipamento e na outra existe uma esponja que fica em contato com a superfície do concreto.

- Para o preparo da solução de sulfato de cobre (líquido de cor azul na figura 96), dissolve-se o sulfato de cobre granular em água. Deve-se dissolver até que a solução fique saturada e seja possível ver no fundo do recipiente pequenos grânulos não dissolvidos.

Figura 96-Eletrodo de cobre e sulfato de cobre.

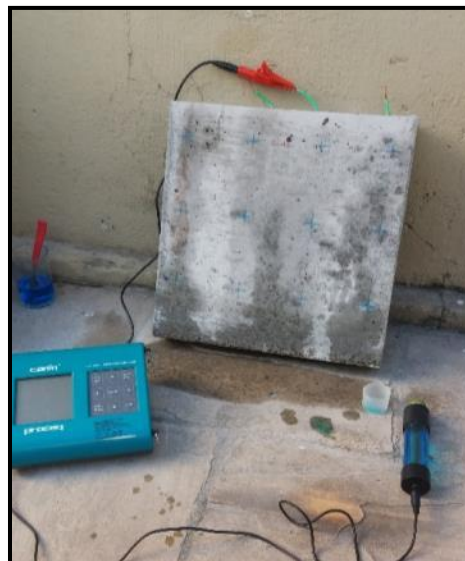
- Em seguida conecta-se o cabo chamado de “aterramento” na ligação com o aço no interior do concreto. Neste caso foram as esperas de fios de cobre que ficaram expostas, conforme figura 97.

Figura 97-equipamento com eletrodo e ligação com o aço.

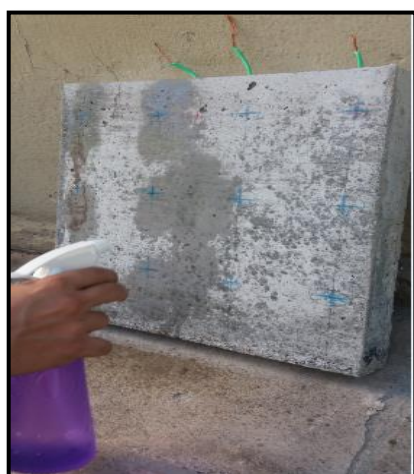
- Antes de iniciar as leituras, com um aspersor, borrifou-se água para umedecer a superfície da placa e “quebrar” essa resistência superficial (figura 98).

Figura 98-Umedecimento da superfície da placa antes das leituras.

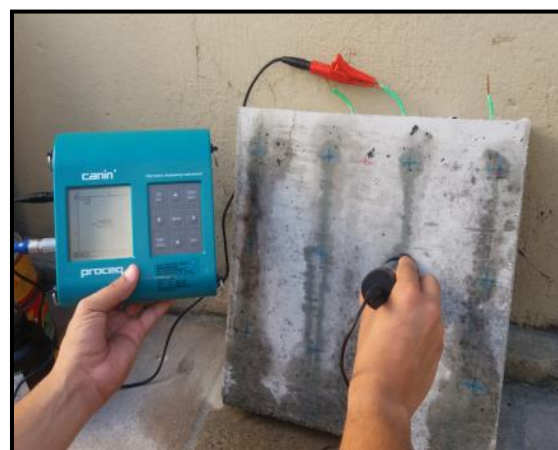
Figura 99-Execução do ensaio. 12 pontos por placa.

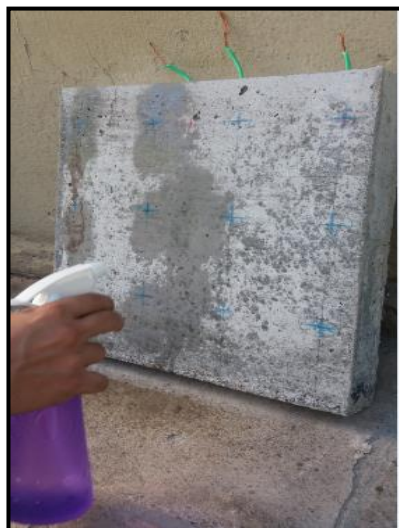
Figura 100- Umedecimento da superfície da placa antes das leituras.

Com relação à resistividade superficial do concreto, foi utilizado o método dos 4 eletrodos (Método de Werner) com o equipamento resipod da proceq. De forma análoga ao ensaio de potencial de corrosão, também foi aspergida água (figura 100) na superfície do concreto antes da realização das leituras (figura 101).

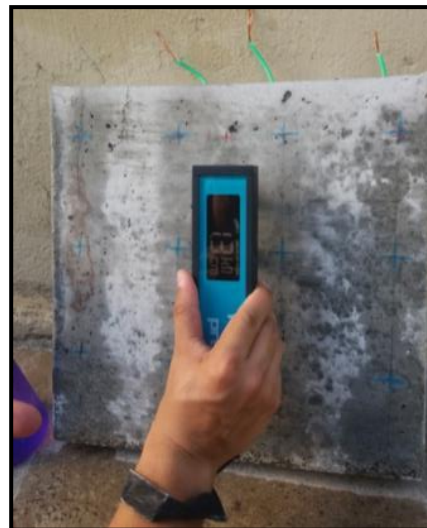
Conforme recomendação do RILEMTC154-EMC<sup>11</sup>, cada medida de resistividade foi tomada a partir da média de 5 leituras realizadas poucos milímetros de distância entre si.

Figura 101-Medição da resistividade superficial.

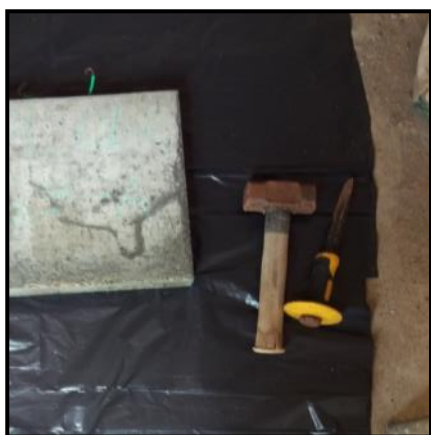
Figura 103- Ferramentas utilizadas na quebra das placas

realizados impactos no centro da placa e aos poucos foi possível retirar as armaduras. Uma dificuldade maior foi encontrada na família R, mas as outras famílias, por serem mais porosas, não se teve tanta dificuldade para retirar a armadura (figuras 102, 103 e 105).

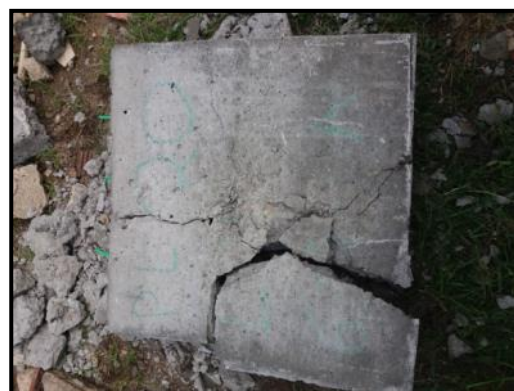
Figura 102- Forma como as placas foram quebradas

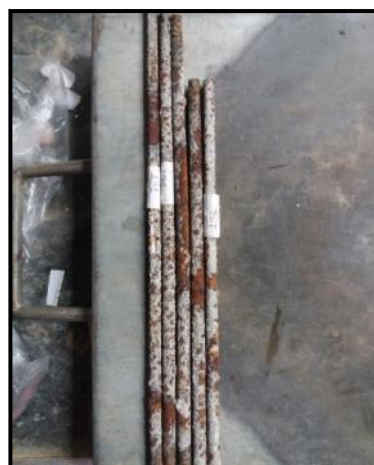
Figura 104-. Malha desfeita e barras prontas para a limpeza final e pesagem.

Após retirar todas as armaduras, realizou-se novamente limpeza com solução de ácido clorídrico e água, retirando todos os resquícios de concreto aderido às barras, bem como o excesso de produtos de corrosão (figuras 104 e 106). Ainda assim, foi preciso utilizar uma lixadeira mecânica para retirar completamente os produtos da corrosão, que por vezes se encrustam mais firmemente de tal forma que não é possível retirar manualmente (figuras 107, 108 e 109).

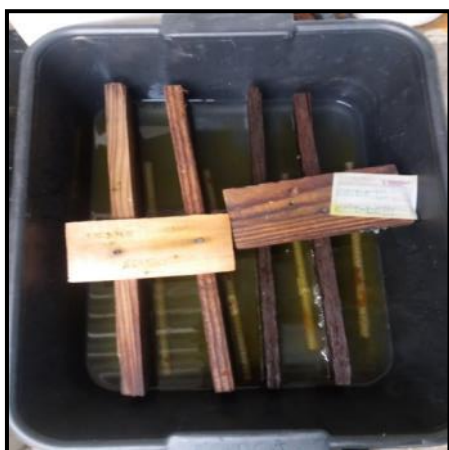
Figura 106- Barras no processo de limpeza em ácido. Madeiras divisórias para evitar misturas. Foram feitas 5 barras de cada vez.

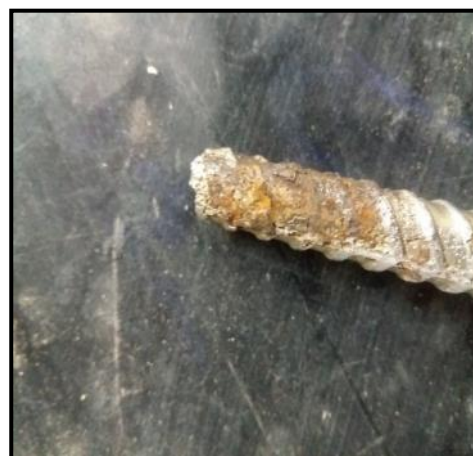
Figura 107- Incrustações remanescentes após limpeza com ácido.

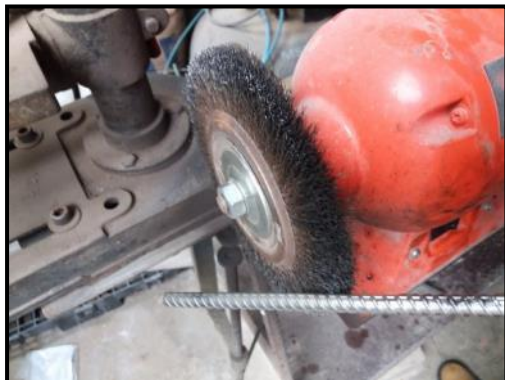
Figura 108-Utilização de lixadeira mecânica para retirar as incrustações mais aderidas.

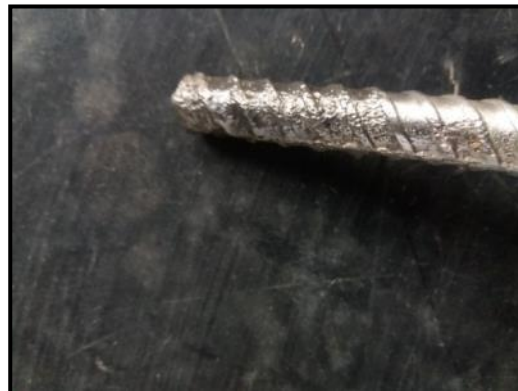
Figura 109-Aspecto final da barra, pronta para ser pesada.

Após toda a limpeza, conforme mostrado nas figuras anteriores, cada barra foi pesada, sendo possível verificar a perda de massa comparando-se os valores antes e depois do período de estudo.

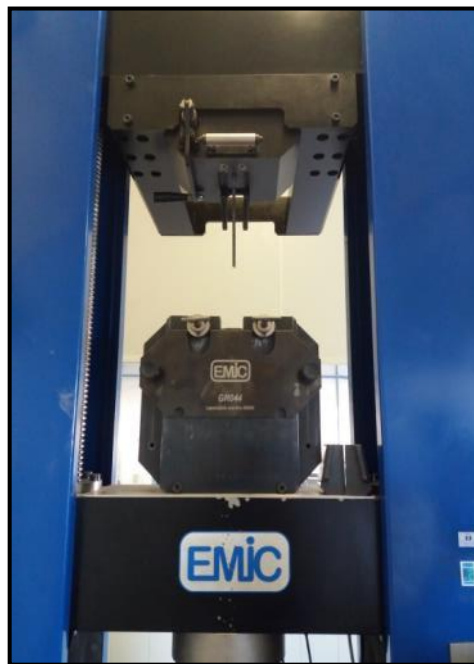
Figura 111-Imagem da barra após a ruptura.

Depois de verificado a perda de massa de todas as barras, escolheu-se 3 barras de cada família que obtiveram as maiores perdas. Assim, ao todo foram ensaiadas 12 amostras como forma de verificar se mesmo após o processo corrosivo, as barras mantiveram ou não suas características mecânicas.

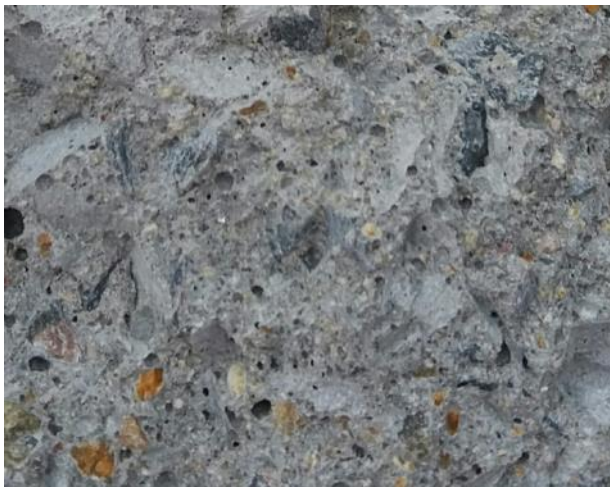
Figura 113-Família R

Como forma de exemplificar esse comportamento mostrado em relação ao índice de vazios e a resistência à compressão, após o ensaio de compressão, seccionou-se o corpo de prova e registrou-se com câmera digital comum a porosidade no interior do concreto, conforme figuras 112, 113, 114 e 115. É possível observar uma sensível diferença entre a família R e as famílias leves, especialmente a L2 e L3.

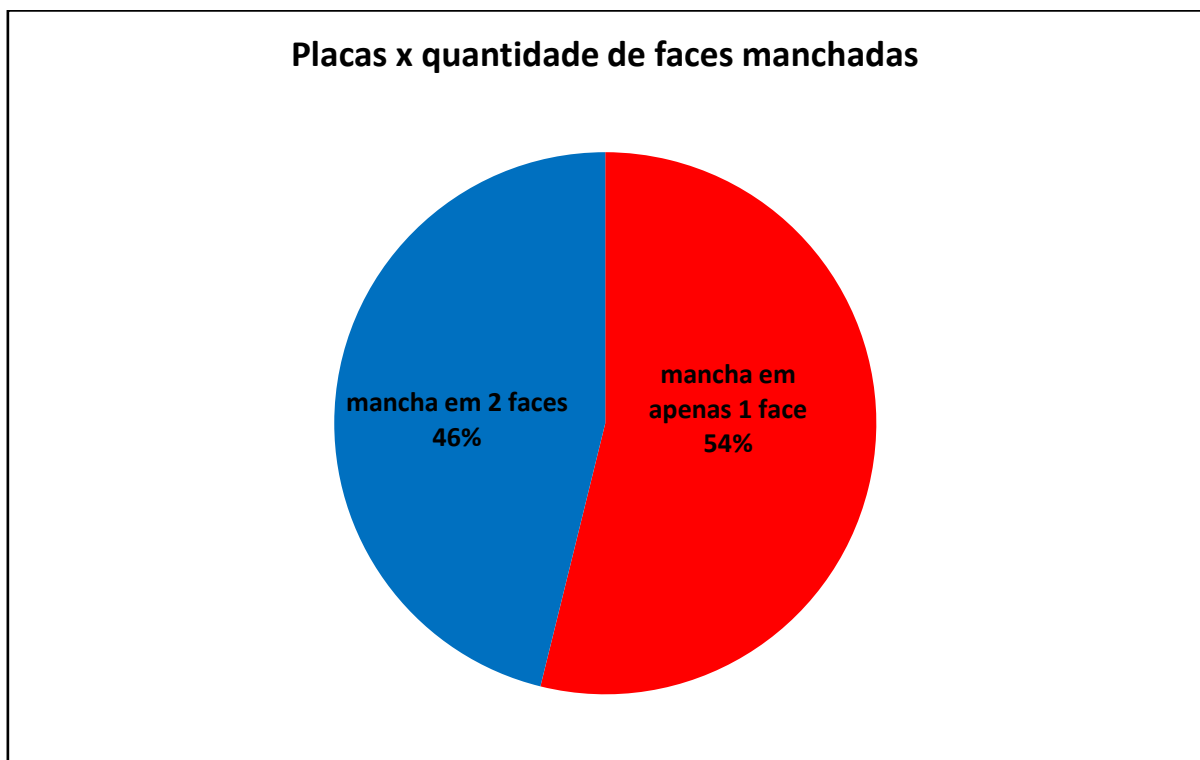
Gráfico 40-Percentual de placas classificadas com 1 ou 2 faces manchadas.
