**AVALIAÇÃO DO COMPORTAMENTO DO CONCRETO CELULAR SOB  
PROCESSO DE CORROSÃO DE ARMADURA**

Dissertação apresentada ao programa de Pós-Graduação em Engenharia Civil da Universidade de Pernambuco, para obtenção do título de Mestre em Engenharia Civil.

Área de concentração: Construção Civil

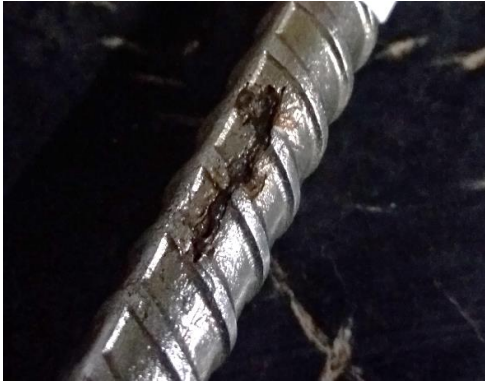
Figura 119-barra 85

A barra que mais perdeu massa, em termos absolutos, foi a barra 342 da placa 69 da família L3. A seguir, nas figuras 119 a 124, é interessante observar que mesmo que com pequenos percentuais de perda de massa, a corrosão por cloretos se mostra bastante agressiva, deteriorando intensamente a secção da barra.

Sobre o nível de degradação das barras, para as condições de exposição mostradas e o tempo de estudo, encontrou-se baixos percentuais de perda de massa. A barra que mais perdeu massa, perdeu 3,18%. Já a placa que mais perdeu, foi apenas 1,57%. Porém, visualmente, observa-se alguns danos localizados bastante acentuados (figuras 119 a 124).

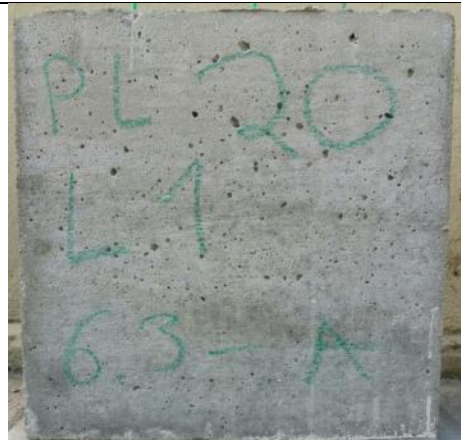
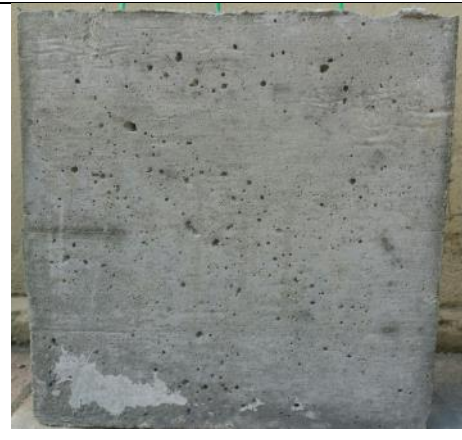
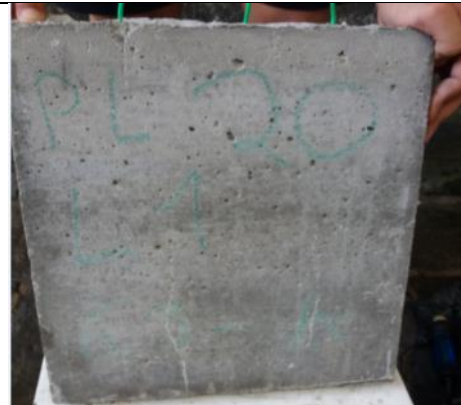
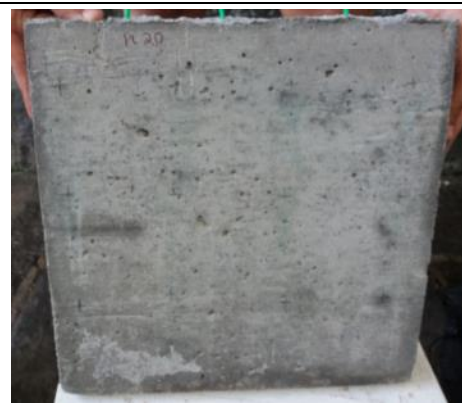
Foto 20-PLACA 20-FAMÍLIA L1

<p>13/3/16 – 8 dias de idade (antes do início do ciclo de imersão)</p>	<p style="text-align: center;"><b>FACE A</b></p>

<p>3/7/16 – 120 dias de idade (Fim do período de estudo)</p>

- Uma informação interessante sobre as placas da família L1 que se mostraram assintomáticas (PL20, 27, 34 e 36), é com relação ao seu cobrimento de armadura. 3 das 4 possuem cobrimentos menores que a média da família e mesmo assim não houve surgimento de fissuras.

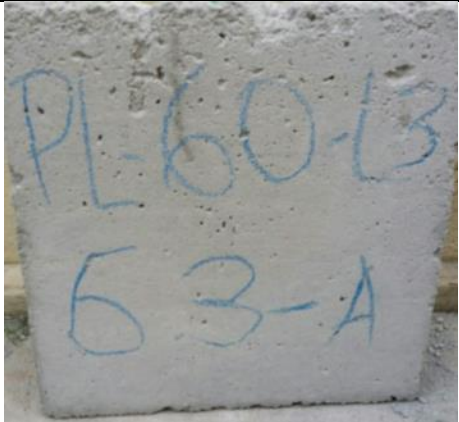
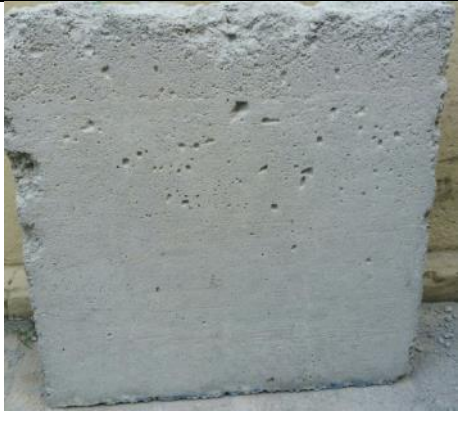
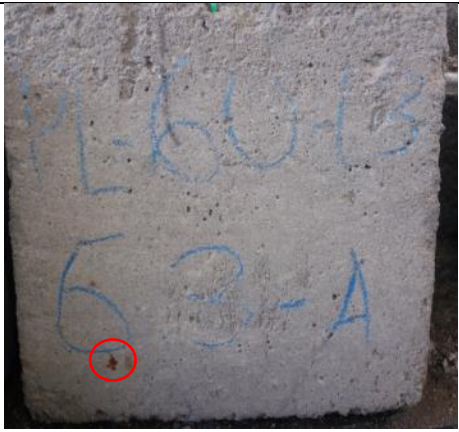
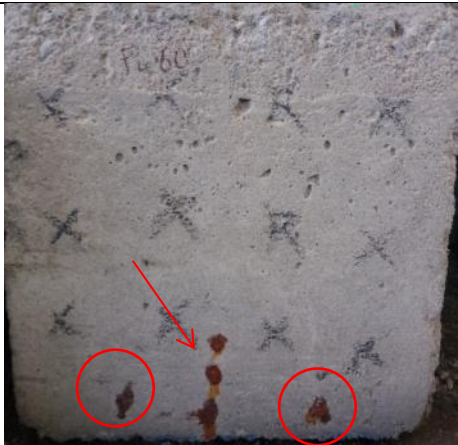
Foto 60-PLACA 60-FAMÍLIA L3

<p>13/3/16 – 8 dias de idade (antes do início do ciclo de imersão)</p>	<p>FACE A</p>

<p>3/7/16 – 120 dias de idade(Fim do período de estudo)</p>

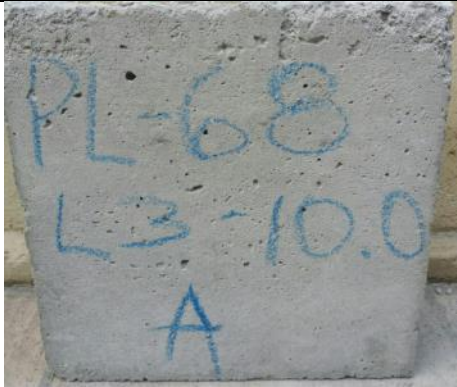
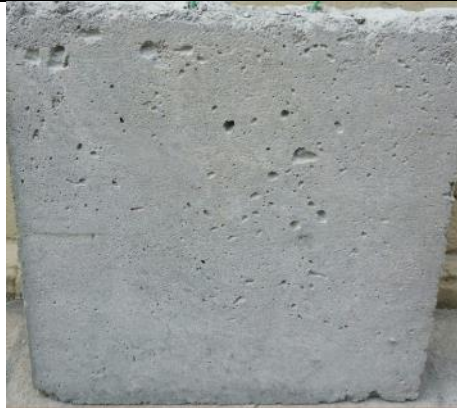
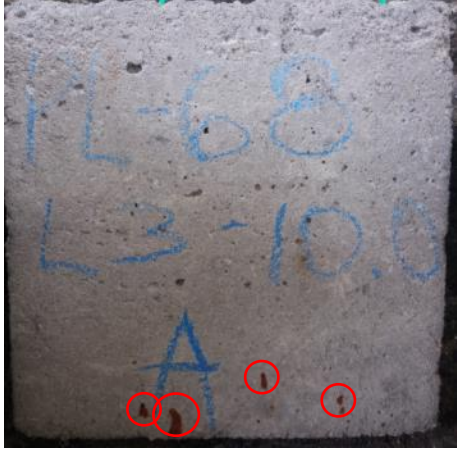
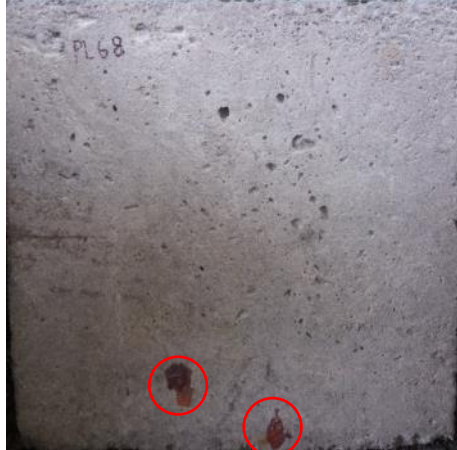
Foto 68-PLACA 68-FAMÍLIA L3

<p>13/3/16 – 8 dias de idade (antes do início do ciclo de imersão)</p>	<p>FACE A</p>

<p>3/7/16 – 120 dias de idade (Fim do período de estudo)</p>

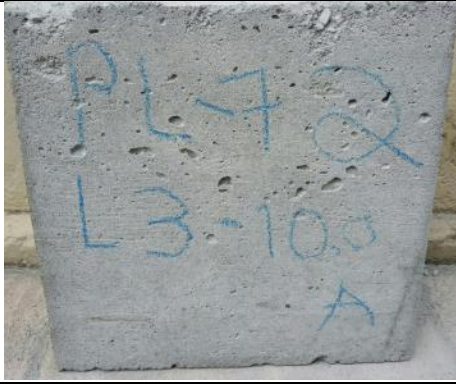
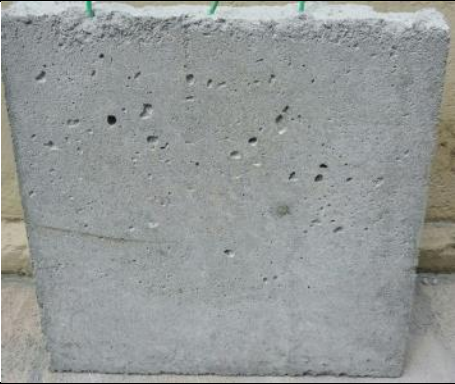
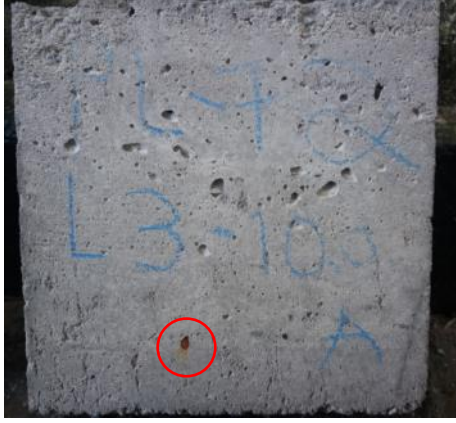
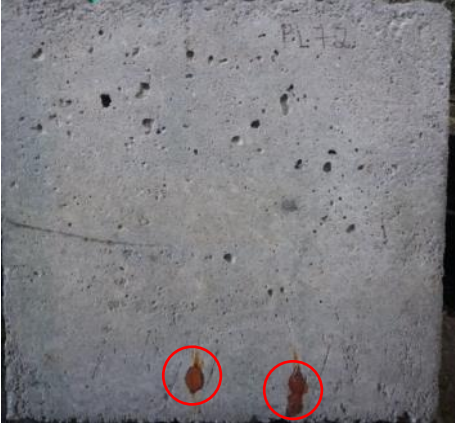
Foto 72-PLACA 72-FAMÍLIA L3

<p>13/3/16 – 8 dias de idade (antes do início do ciclo de imersão)</p>	<p>FACE A</p>

<p>3/7/16 – 120 dias de idade (Fim do período de estudo)</p>
